Gemeente: Weststellingwerf	Oorspr. functie: kaasmakerij	<b>Gemeentelijk monument</b>
Plaats: Noordwolde	Huidige functie: <b>bedrijfspand - woonhuis</b>	Karakteristiek pand
Adres: <b>Hoofdstraat West 75</b>	MIP-code: FR-WES-113 Kadaster: NWD N 1069	Indifferent

Gemeente: Weststellingwerf	Oorspr. functie: arbeiderswoningen	naam: <b>het Rode Dorp</b>	<b>Gemeentelijk monument</b>
Plaats: Noordwolde	Huidige functie: <b>arbeiderswoningen</b>		Karakteristiek pand
Adres: <b>Rode Dorp (20 woningen)</b>	MIP-code: FR-WES-74	Kadaster: NWD N 266	Indifferent

Gemeente: Weststellingwerf	Oorspr. functie: tramdirecteurswoning	<b>Gemeentelijk monument</b>
Plaats: Noordwolde	Huidige functie: <b>woonhuis</b>	Karakteristiek pand
Adres: <b>Rietvlechtstraat 15</b>	MIP-code: FR-WES-92B Kadaster: NWD H 4632	Indifferent

Gemeente: Weststellingwerf  
Plaats: Noordwolde  
Adres: **Rotanstraat 3**

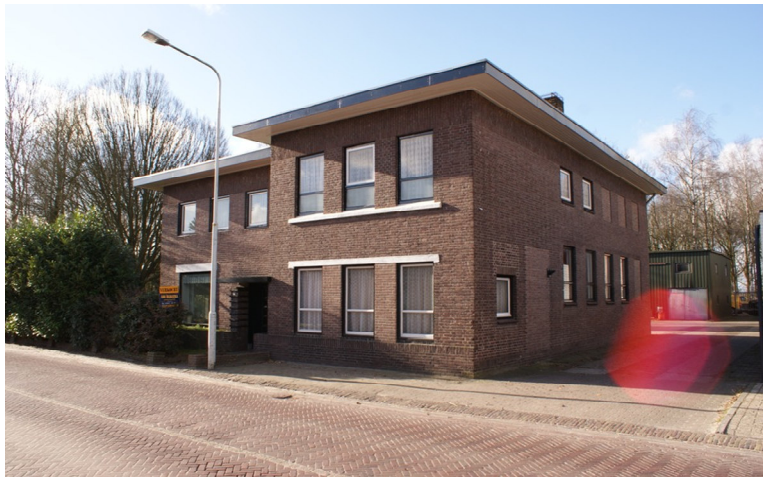
De kaasmakerij is gebouwd als een samengesteld volume bestaande uit twee volumes (2 kubussen) die in elkaar grijpen, de ene net iets kleiner dan de andere. Achter het kleine volume is een serre op een baksteen basement geplaatst.

De grootste kubus is direct aan de weg gelegen, de kleinere kubus springt iets naar achteren en heeft een kleine border aan de voorzijde, tussen stoep en gevel.

De rechter zijgevel bezit stroken raamvensters. Enkele vensteropeningen zijn dichtgemetseld. Aan de boven en onderzijde van de vensters is een rollaag aanwezig. enkele vensters, o.a. in de achtergevel zijn gewijzigd.

Het gebouw is opgetrokken uit bruinrode baksteen, in noordsverband metselwerk gemetseld en is voorzien van een verdiepte voeg. De kozijnen zijn van hout en groen geschilderd met witte ramen.

De luifel boven de portiek is recht en strak omtimmerd. De betonnen latei boven de begane grond vensters en de doorlopende vensterdorpel onder de verdiepingsvensters zijn van beton en wit gesausd.

Het grote dakoverstek is aan de onderzijde voorzien van houten kraalschroten en een nieuwe, groene daklijst.

Bouwkundige staat van het pand is voor zover waarneembaar in redelijk tot goede staat.

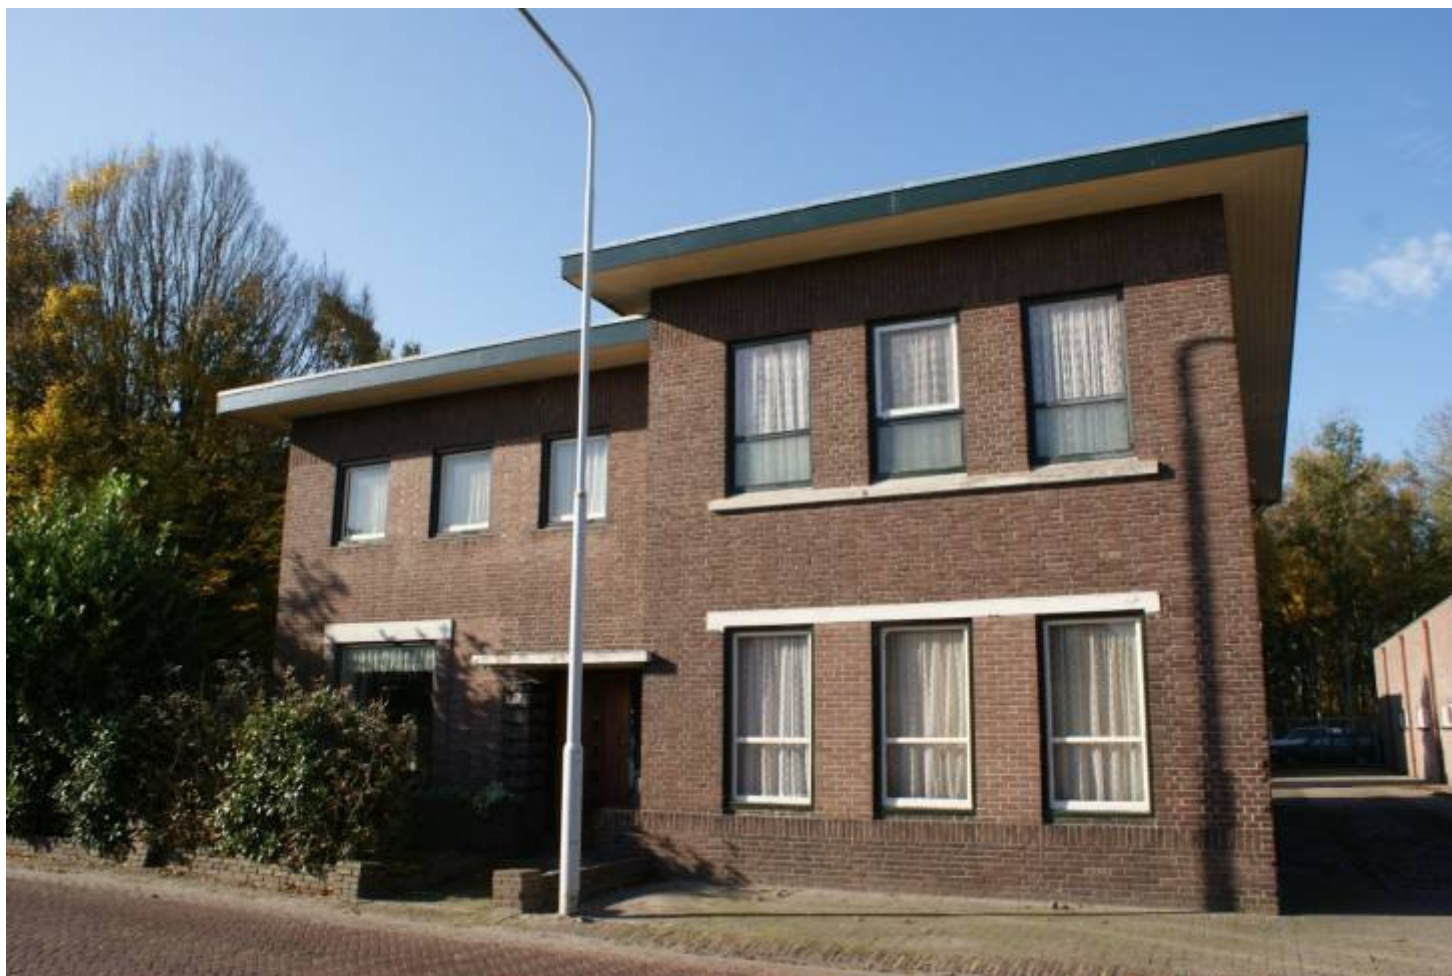
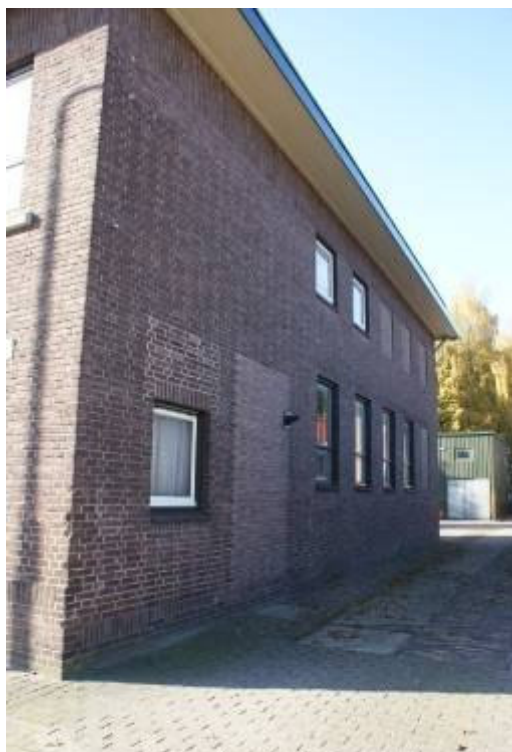
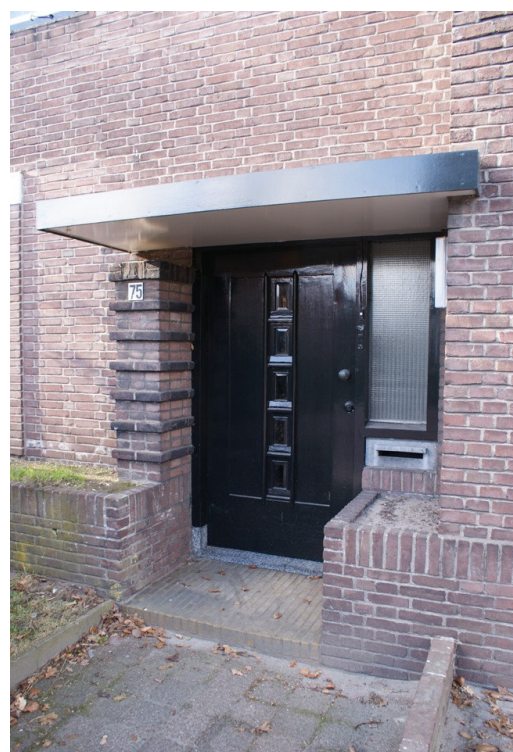
In verhouding tot de belendingen is het een groot en opvallend massief volume. Het ontwerp kenmerkt zich door kantige vormen, te herkennen in de twee kubusvormige volumes op rechthoekig grondplan. De rechtgesloten vensters, de doorlopende lateien, de luifel boven het portiek van de entree, maar ook door het basement, de muurtjes / bloembakken die je tot het entree begeleiden zijn kantig van vorm.

Karakteristiek is het bakstenen basement gecreëerd door een bakstenen rollaag, de bakstenen terrein inrichting, het verticale metselwerk boven de verdiepingsvensters ter decoratie van de bovenzijde van de gevel onder de dakoverstek en het sierbaksteen links langs het portiek van de entree, waar de stenen wisselend uitkragen. De entree is voorzien van een kozijn met zijlicht, een symmetrische voordeur met centraal vijf ruitjes verticaal geplaatst en een natuursteen brievenbus.

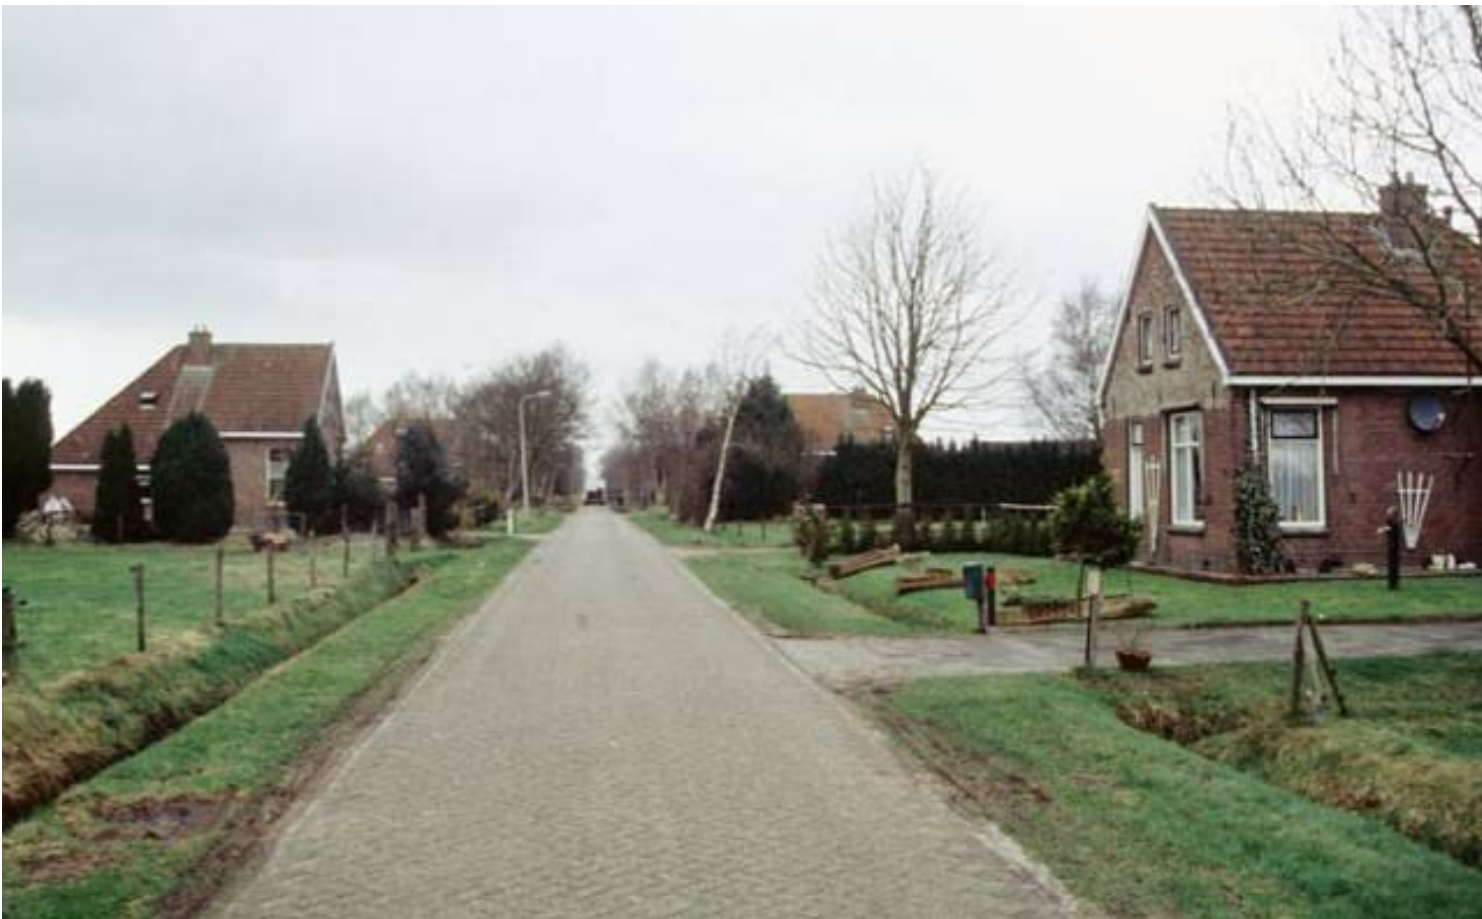
Bron: Fries Foto Archief

In de jaren '20 is er net boven Noordwolde een relatief grote sociale woningbouw ontwikkeling geweest. Hier zijn in 1922 22 “volkswoningen” gebouwd. Van deze 22 “spultsjes” zijn er twee verloren gegaan en één is vervangen.

De woningen zijn aan weerszijden van de straat om en om geplaatst. De woningen bestaan uit een klein woongedeelte op vierkant grondplan met aan de achterzijde een verbrede schuurruimte, welke inmiddels bij de woonfunctie is getrokken.

De woningen bestaan uit één bouwlaag en een zolderverdieping onder zadeldak met achterschild. De voorgevel is als tuitgevel uitgevoerd en bezit op de begane grond twee raamvensters en op de zolder twee kleine raamvensters. De rechter zijgevel is nagenoeg gesloten, enkel twee boven elkaar geplaatste kleine vensters geven de plaats van de kelder aan. In de linker zijgevel is één raamvenster in het voorgedeelte geplaatst. Boven de vensters zijn hanekammen aangebracht en aan de onderzijde gemetselde raamdorpels.

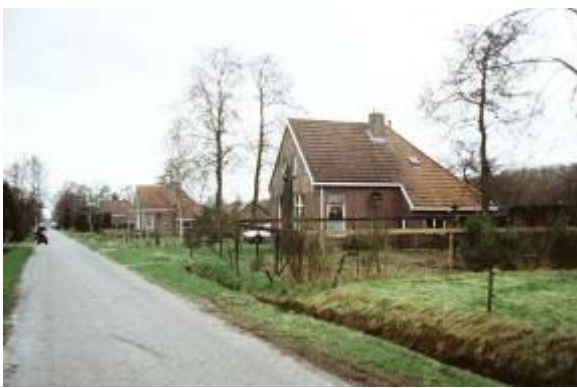
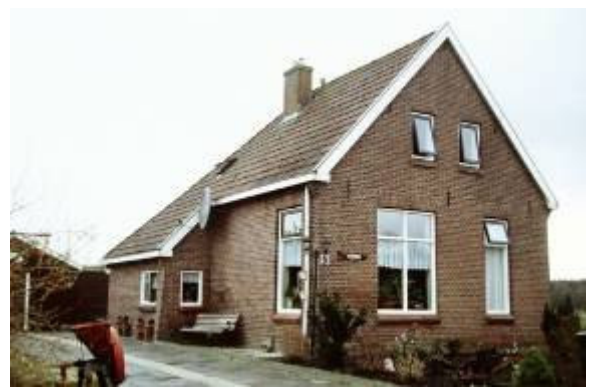
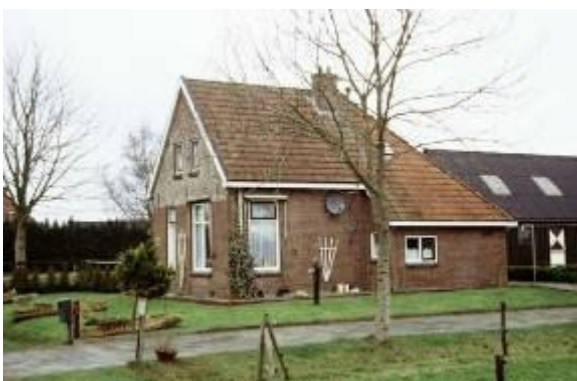
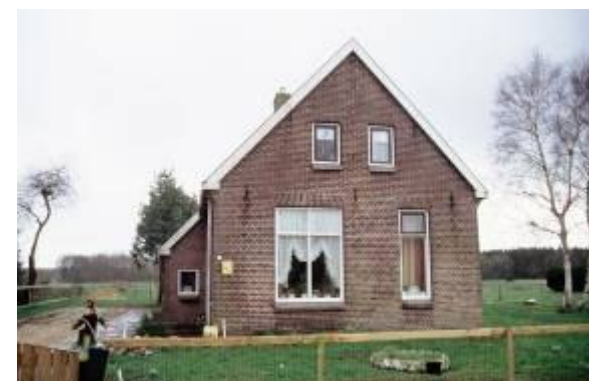
De woningen zijn opgetrokken met een roodbruine baksteen in kruisverband met oorspronkelijk gesneden voegwerk. De topgevel en het achterdeel zijn in halfsteens metselwerkverband gemetseld.

Op het dak ligt een natuurrode gegolfde Friese pan met bijpassende platte vorsten. In het linker dakschild staat de schoorsteen. Onder de kap is rondom een eenvoudige houten bakgoot op houten klossen aanwezig.

De kozijnen en ramen zijn van hout en geschilderd in wit met groene ramen. De vensters zijn niet authentiek.

Bouwkundige staat van de panden zijn redelijk tot goed. De woningen aan de oostzijde van de straat (voorgevel op het westen) waren voorzien van een stuclaag tegen de halfsteens topgevel (regendoorslag). Dit probleem is nu anders opgelost waardoor de stuclaag weer is verwijderd.

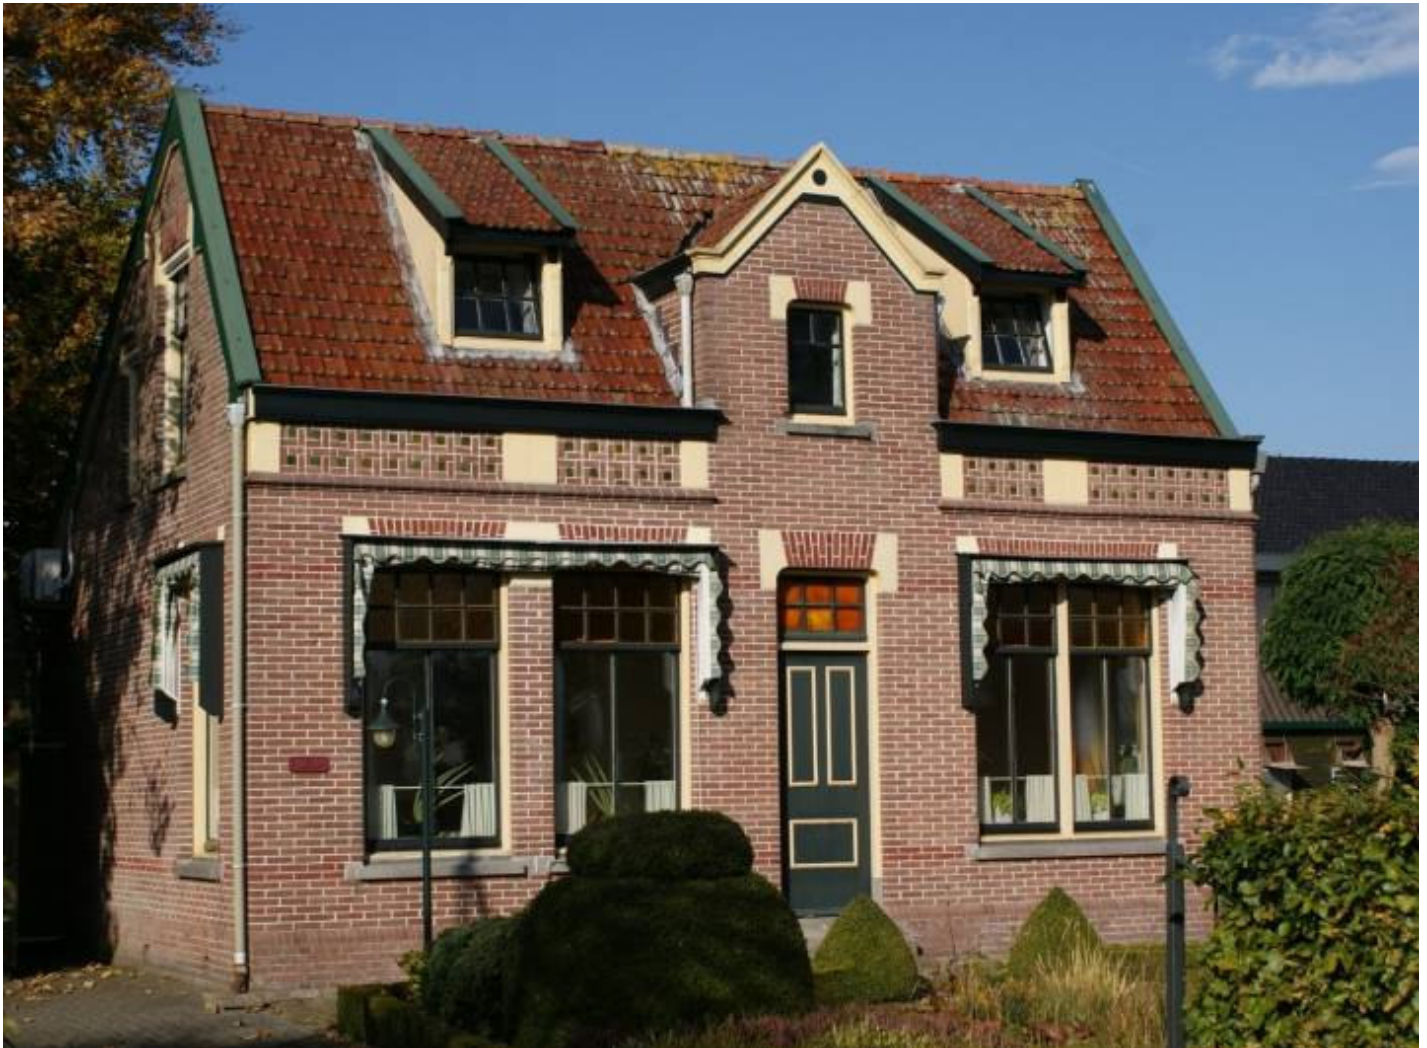
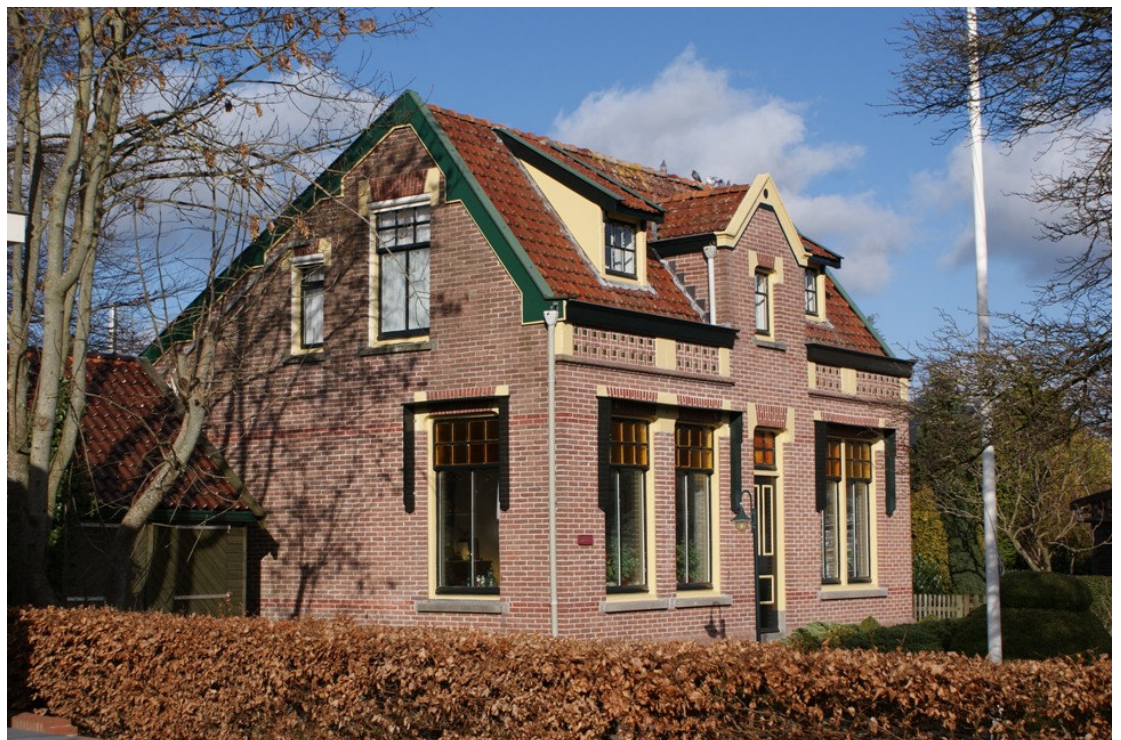
Door bouwstijl en ligging is de woning markant aanwezig. De iets asymmetrische woning is gebouwd als homogeen volume op rechthoekige plattegrond, parallel aan de weg gelegen, onder ongelijkzijdig zadeldak.

De kantige vormtaal is te herkennen in de dakkapellen, de topgevel, de vensters, roedes, de bakstenen fries onder lijstgoot .

Horizontale belijning in de gevel wordt veroorzaakt door het uitkragende bakstenen basement met de afgeschuinde bakstenen rollaag aan de bovenzijde, de vensters met doorlopende raamdorpel en hanenkammen en het "hoofdgestel" met uitkragende rollaag architraaf, blokverband metselwerk als kroonlijst en de gootlijst.

De woning is opgetrokken uit roodbruine baksteen in halfsteens metselwerkverband met deels gesneden voeg. De houten vensters bestaan uit een geprofileerd kozijnen met afgeronde hoeken en boven- en onderraam met roedenverdeling. De gestuukte details in de gevel, als aanzet- en sluitstenen bij de hanenkammen en in de fries zijn nadrukkelijk aanwezig. Op het dak ligt een oranjebruin verglaasde kruispan.

In de bovenlichten is geel glas tussen de karakteristieke roeden geplaatst. De raamdorpels zijn van grijs hardsteen, net als de optrede voor de entree. In het blokverband zijn groen geglazuurde tegeltjes als decoraties aangebracht.

Bouwkundige staat van het pand is goed.

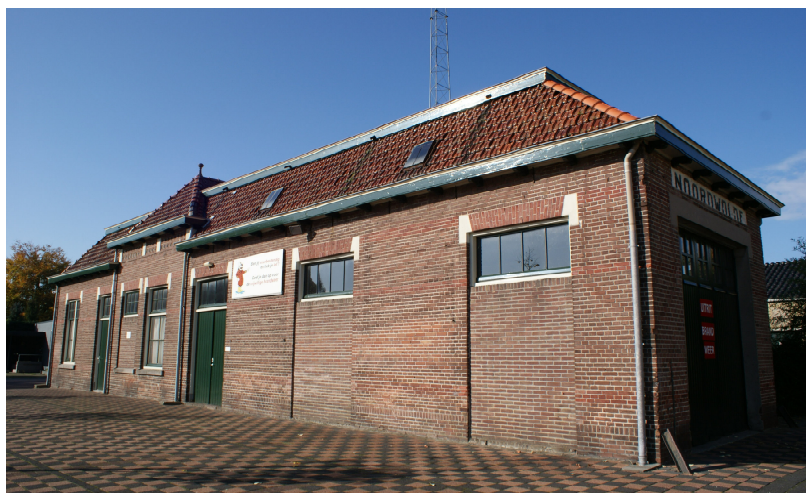
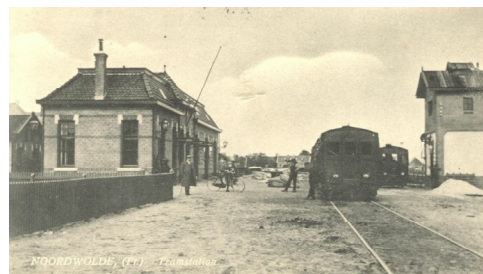
in gebruik als tramstation

Aan de Rotanstraat in Noordwolde staat het voormalige tramstation van de Nederlandsche Tramweg Maatschappij (NTM). Het stationsgebouw in Berlagiaanse stijl werd in 1913 gebouwd en maakte onderdeel uit van de tramlijn Steenwijk-Frederiksoord-Noordwolde-Assen.

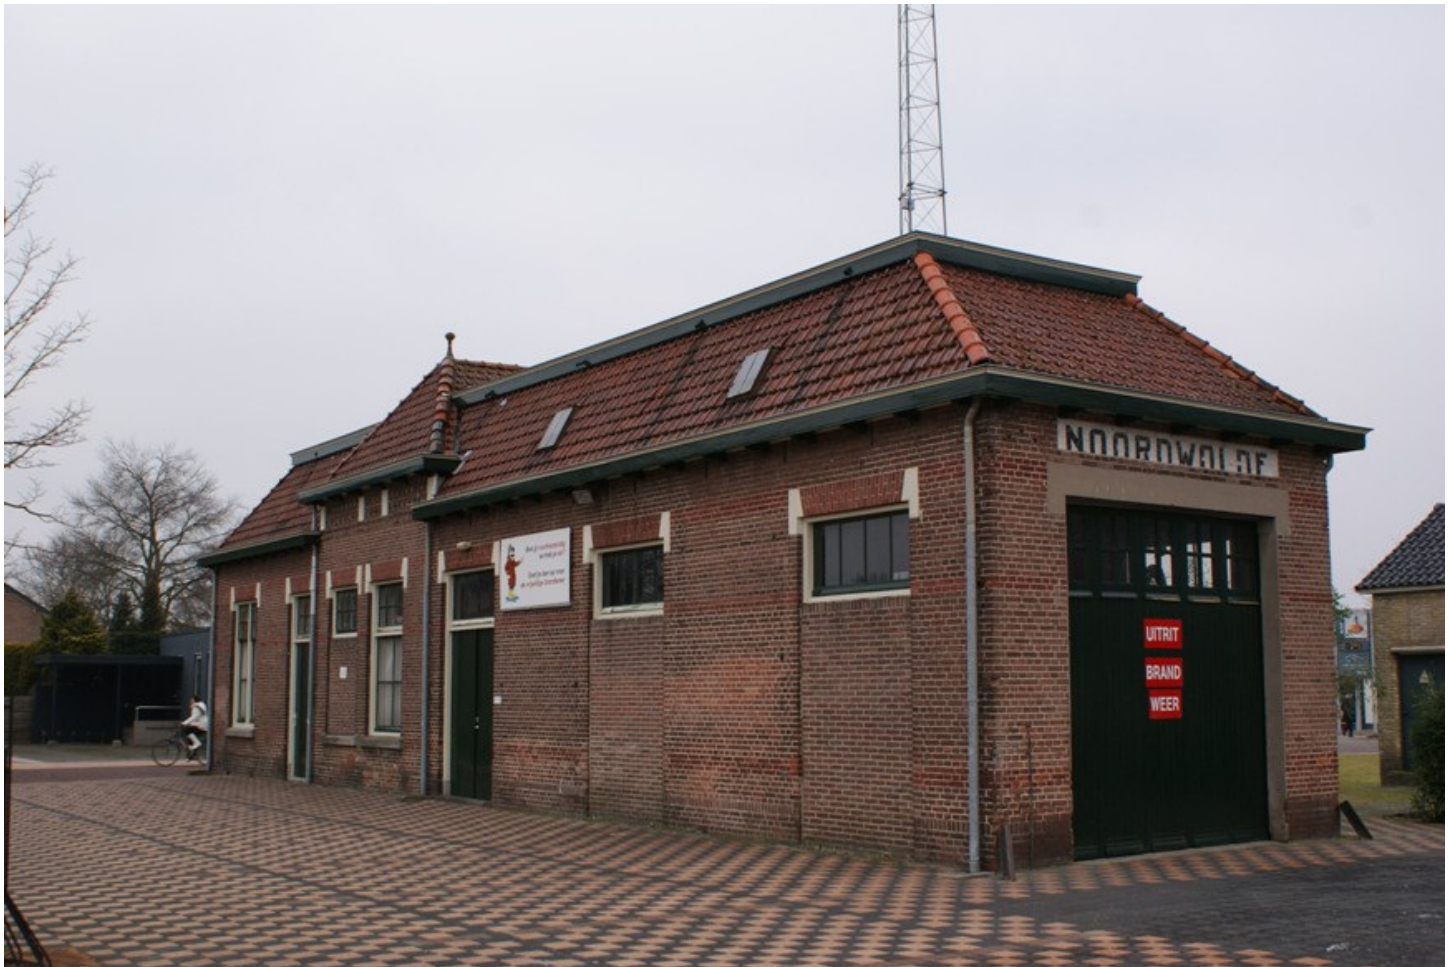
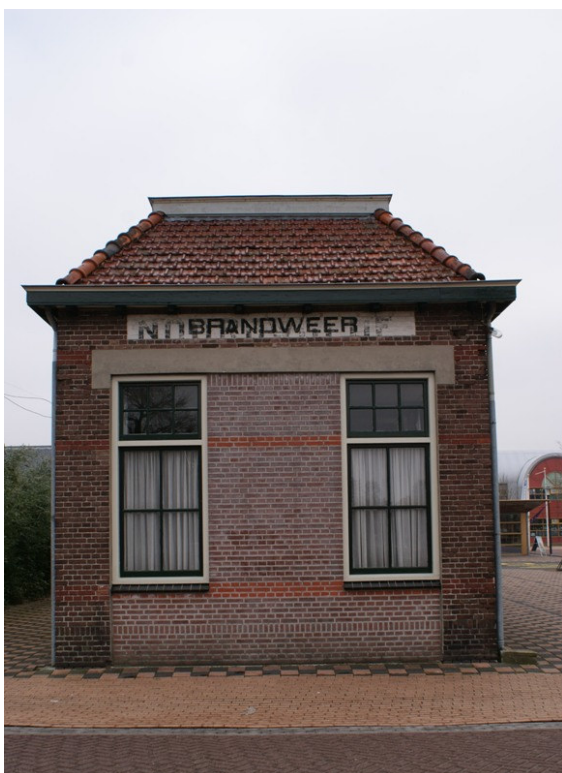
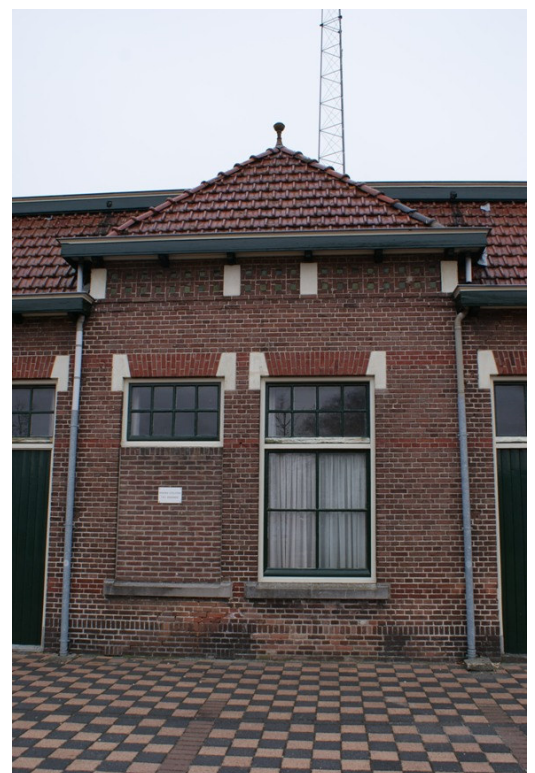
Door bouwstijl valt het voormalige station direct op. Het is gebouwd als homogeen volume op breed rechthoekige grondplan, onder een samengesteld, deels afgeknot schilddak.

Het asymmetrische uiterlijk ontstaat door het verhoogde middenstuk met de dwars geplaatste schildkap. De kap is bedekt met een bruin verglaasde kruispan met bijpassende hoekkeperpannen en op de nok afgewerkt met een piron.

De rondom lopende goot, welke bij de verhoogde tussendeel eveneens verhoogt is aangebracht, rust op fraai bewerkte gootklossen. Onder de goot van het verhoogde tussenlid is siermetselwerk aangebracht bestaande uit uitkragende bakstenen metsellaag, een vierkant gemetseld blokmotief waarin groen geglaazuurde tegeltjes. Het geheel als een soort gootlijst.

Het voormalige tramstation is opgetrokken uit roodbruine baksteen in kruisverband met een iets gesneden voeg, herstelwerk is met platte voeg. De kozijnen zijn van hout en geschilderd in crèmewit kleur. De groene ramen bezitten een vier, zes of achtruit roedeverdeling. De raamdorpels zijn van grijs hardsteen.

De gestuukte details in de gevel, als aanzet- en sluitstenen bij de hanenkammen zijn crèmewit. Helaas zijn veel venster- en deuropeningen aangetast door de latere functies.

Bouwkundige staat is redelijk tot goed.
