Gemeente: Weststellingwerf	Oorspr. functie: woonhuis	<b>Gemeentelijk monument</b>
Plaats: Oldeholtpade	Huidige functie: <b>woonhuis</b>	Karakteristiek pand
Adres: <b>Hoofdweg 144</b>	MIP-code: FR-WES-158	Kadaster: WVG E 2608
		Indifferent

**Objectgericht waarderingskader: De waardebeoordeling van het afzonderlijk gebouwde object t.o.v. andere objecten.**

Gemeente: Weststellingwerf  
Plaats: Oldeholtpeade  
Adres: **Hoofdweg 144**

Gemeente: Weststellingwerf  
Plaats: Oldeholtpade  
Adres: **Hoofdweg 160**

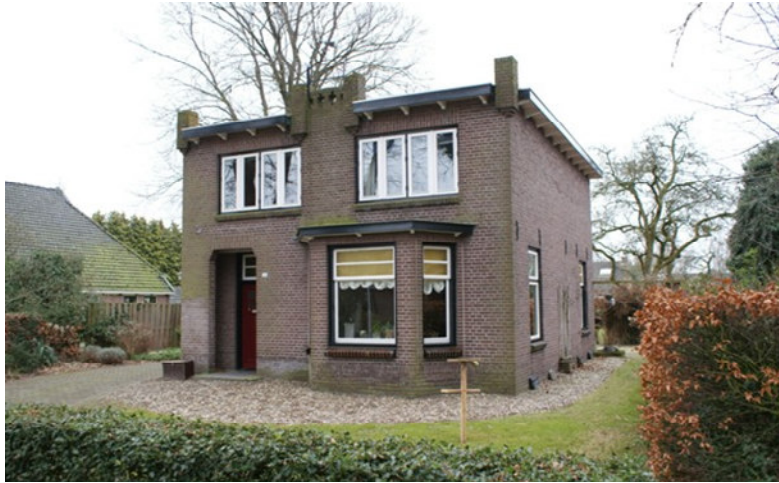
Langs de Hoofdweg, binnen de bebouwde kom van het streekdorp Oldeholtpade, is in circa 1925 dit volgens rationeel expressionisme gebouwd woonhuis opgeleverd.

De woning is karakteristiek door de vormtaal van het hoofdvolume en de detaillering (passend bij de bouwstijl).

De kantige hoekige vormen zijn te herkennen in de hoofdvorm en details als het portiek en de erker. Maar ook in de daklijst (die oversteekt) en de bakstenen bekroning als kantelen midden op en aan de zijkanten van de frontgevel.

De gevelcompositie heeft horizontale belijning door het basement (gecreëerd door een donkerdere voeg met daarboven een rollaag, de met bakstenen gemetselde raamdorpels, de uitlijning van de gevelopeningen en de overstekende daklijst.

De entree is gelegen in een gemetseld portiek met kraalschrootjes plafond en is voorzien van een paneeldeur met ruitjes en een bovenlicht met horizontale roede. De erker bezit drie raamvensters met boven- en onderramen waarvan de bovenramen nog authentiek met horizontale roede. De raamdorpels van de erkervensters zijn van afgeronde geglazuurde baksteen.

De woning is gebouwd in bruinrode baksteen in kruisverband metselwerk met snijvoeg in de voorgevel en halfsteens metselwerkverband met platvolle voeg in de zijgevels. Het basement / trasraam is voorzien van een donkere voeg.

De kozijnen zijn van hout en geschilderd in groen met witte ramen en roedes. Ook de daklijst is van hout en geschilderd in groen. De onderzijde van het kleine dakoverstek en de klossen zijn wit.

Karakteristiek zijn naast de geglazuurde bakstenen raamdorpels van de erker en het portiek, de bekroning op de gevel bestaande uit opgemetselde hoekpilasters en middenbekroning waarop ijzeren versiering.

Bouwkundige staat van het pand is voor zover waarneembaar redelijk tot goed.

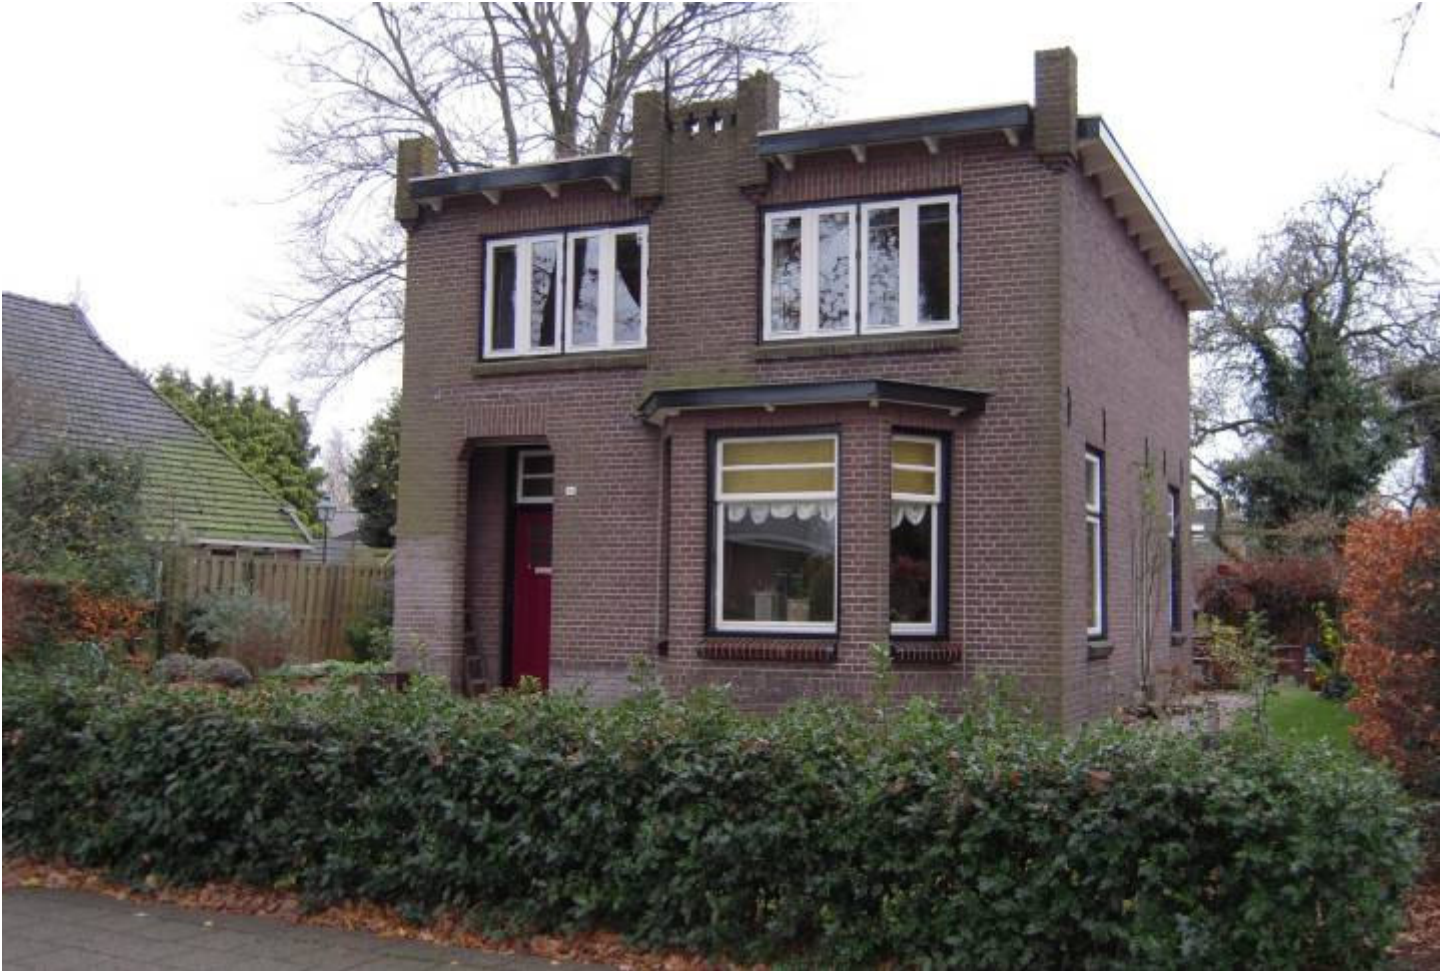
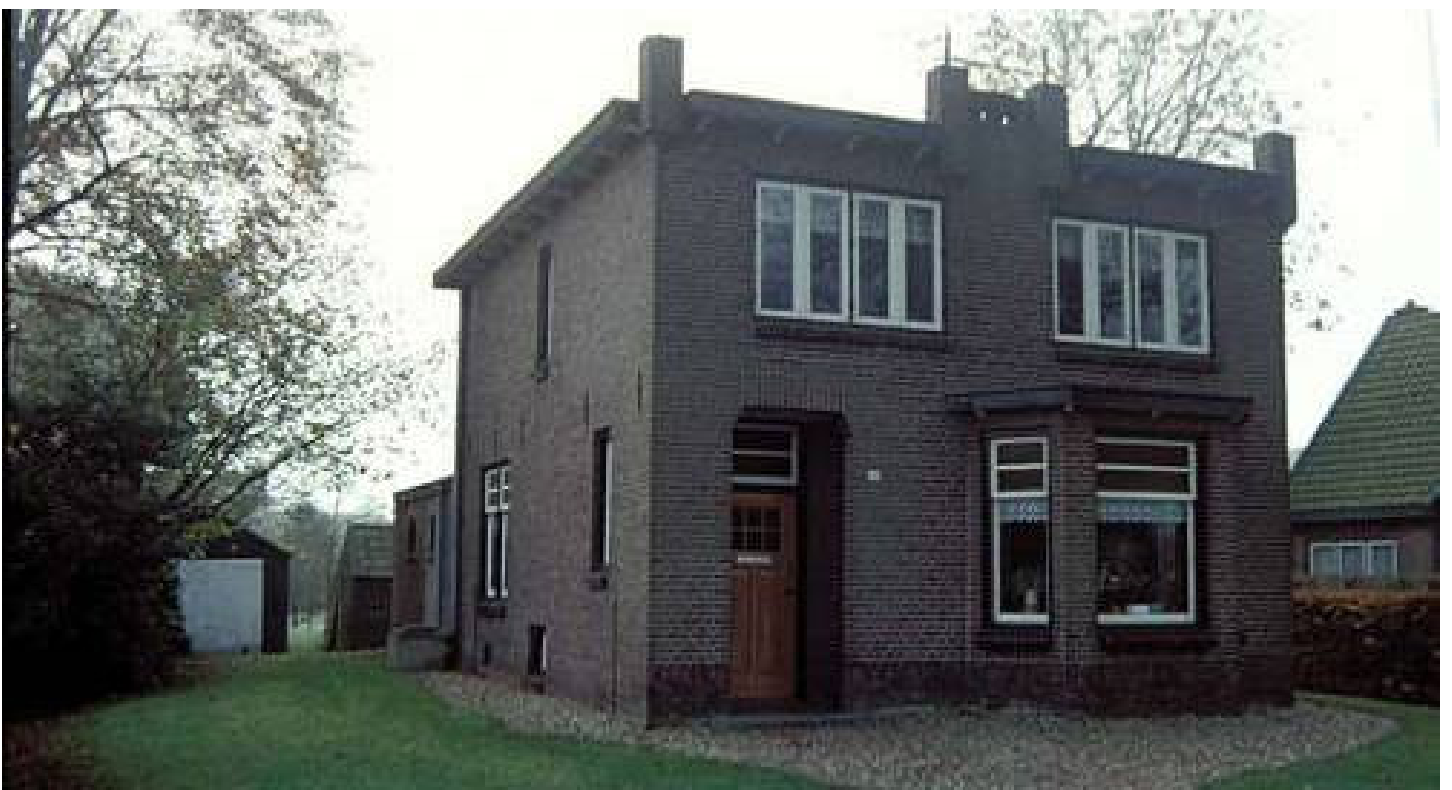
De bovenvensters zijn niet authentiek.

Oorspronkelijk was de erker als balkon in gebruik en bezat de kamer openslaande deuren. De zijgevels zijn voorzien van de oorspronkelijke indeling waaruit de achterliggende functie afleesbaar is. De oorspronkelijke kozijnen zijn voorzien van nieuwe ramen.

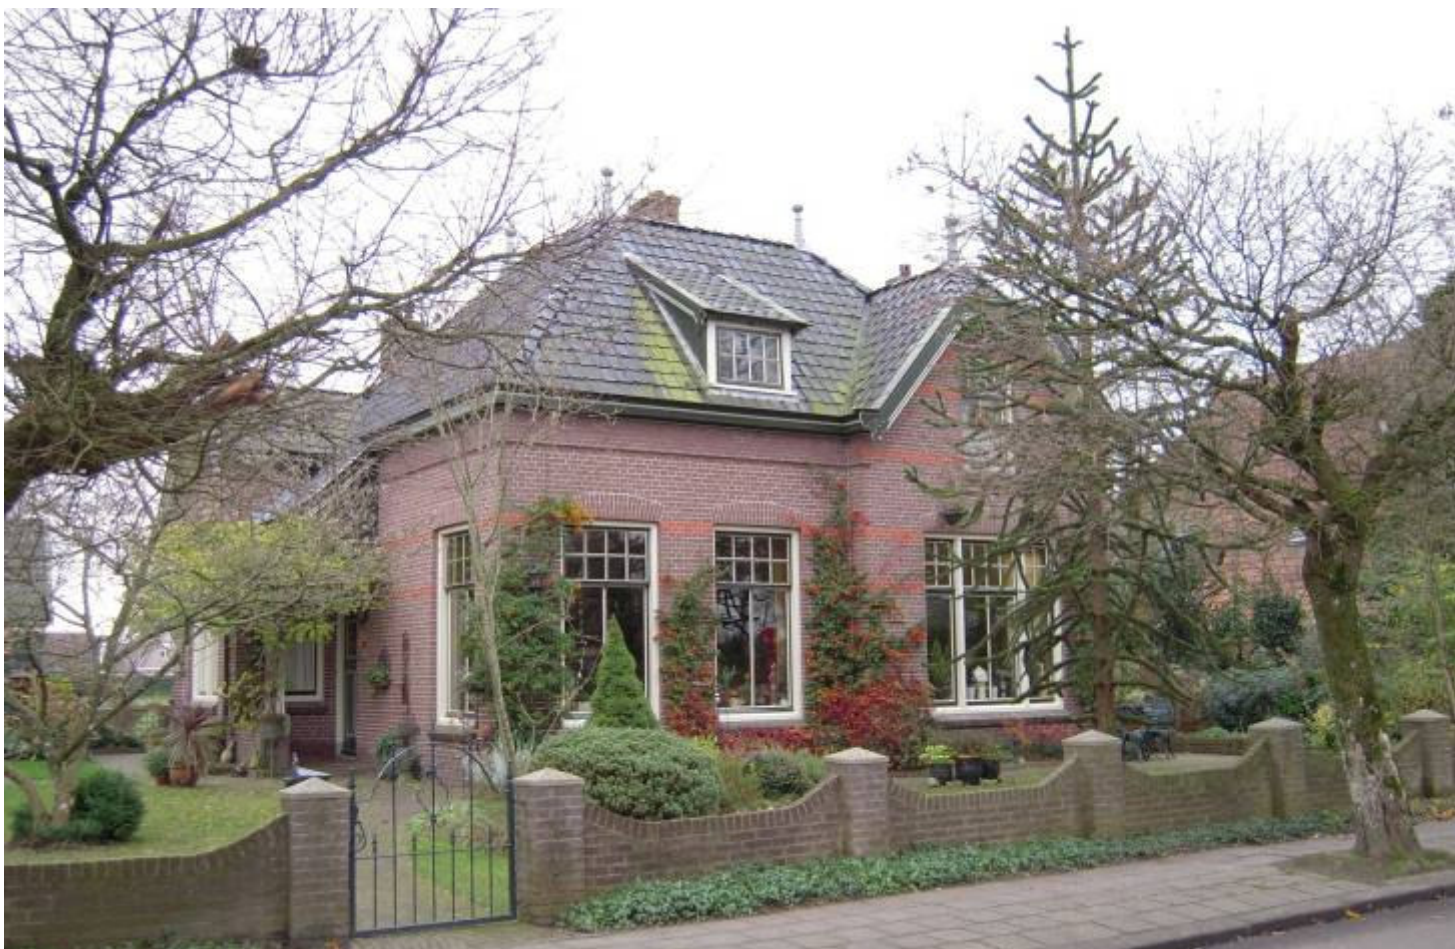
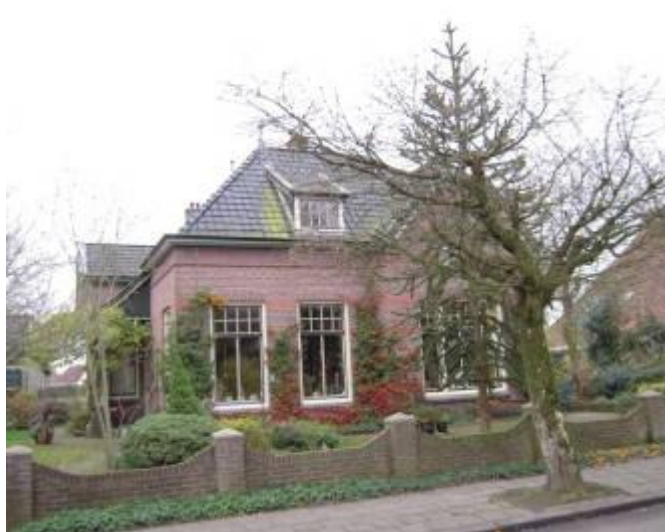
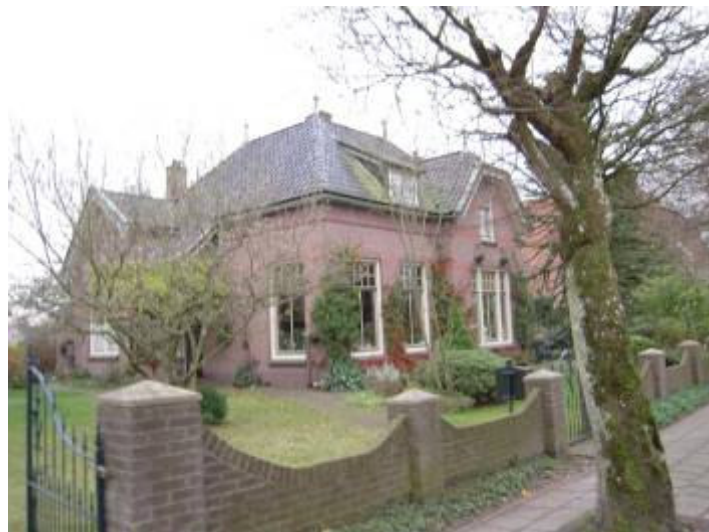
De voormalige onderwijzerswoning is beeldbepalend wegens ligging en bouwstijl. De woning bestaat uit één bouwlaag en een verdieping onder samengestelde kap. Het hoofdvolume is parallel aan de weg gelegen op nagenoeg vierkant grondplan met verspringende volumedelen.

De hoofdgevel en linker zijgevel met entree zijn gericht naar de straat. Door de rode bakstenen decoratieve lagen ter hoogte van de vensters en de bakstenen uitkragende kroonlijst onder de dakgoot heeft de gevel een horizontale belijning.

De vormtaal van de woning wordt gekenmerkt door hoekige vormen zoals die van het dak, de schoorsteen, de dakkapel en de gevelopeningen.

De woning is opgebouwd uit roodbruine bakstenen in kruisverband metselwerk met gesneden voeg. Op het dak ligt een zwarte platte Friese pan. De vensters bestaan uit een geprofileerd kozijn met boven- onderraam met roeden (T-vensters) en zijn wit met groene ramen en witte glaslatten. De vensters zijn voorzien van gemetselde raamdorpels en aan de bovenzijde voorzien van een gebogen hanenkam.

Karakteristiek is de entree, met gemetselde stoep, in de linker zijgevel onder luifel welke is gedecoreerd met houtwerk en wordt gedragen door een geprofileerde kolom. Ook de zinken dakprionnen, de authentieke dakkapel, de dakpannen en de T-vensters met hanenkammen zijn karakteristiek.

Bouwkundige staat van de woning is voor zover waarneembaar goed.

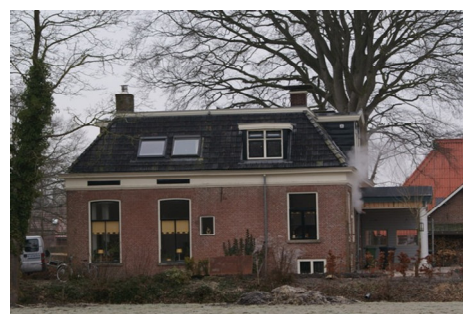
Rechter zijgevel

De kroonlijst loopt rondom en is eveneens voorzien van vakverdeling boven de authentieke getoogde vensters in de zijgevels. In de zijgevels zijn latere toevoegingen zoals vensters, dakramen en dakkapel aangebracht. Tegen de achtergevel is een veranda geplaatst. De nieuwe toevoegingen zijn in kleine mate een aantasting voor het pand.

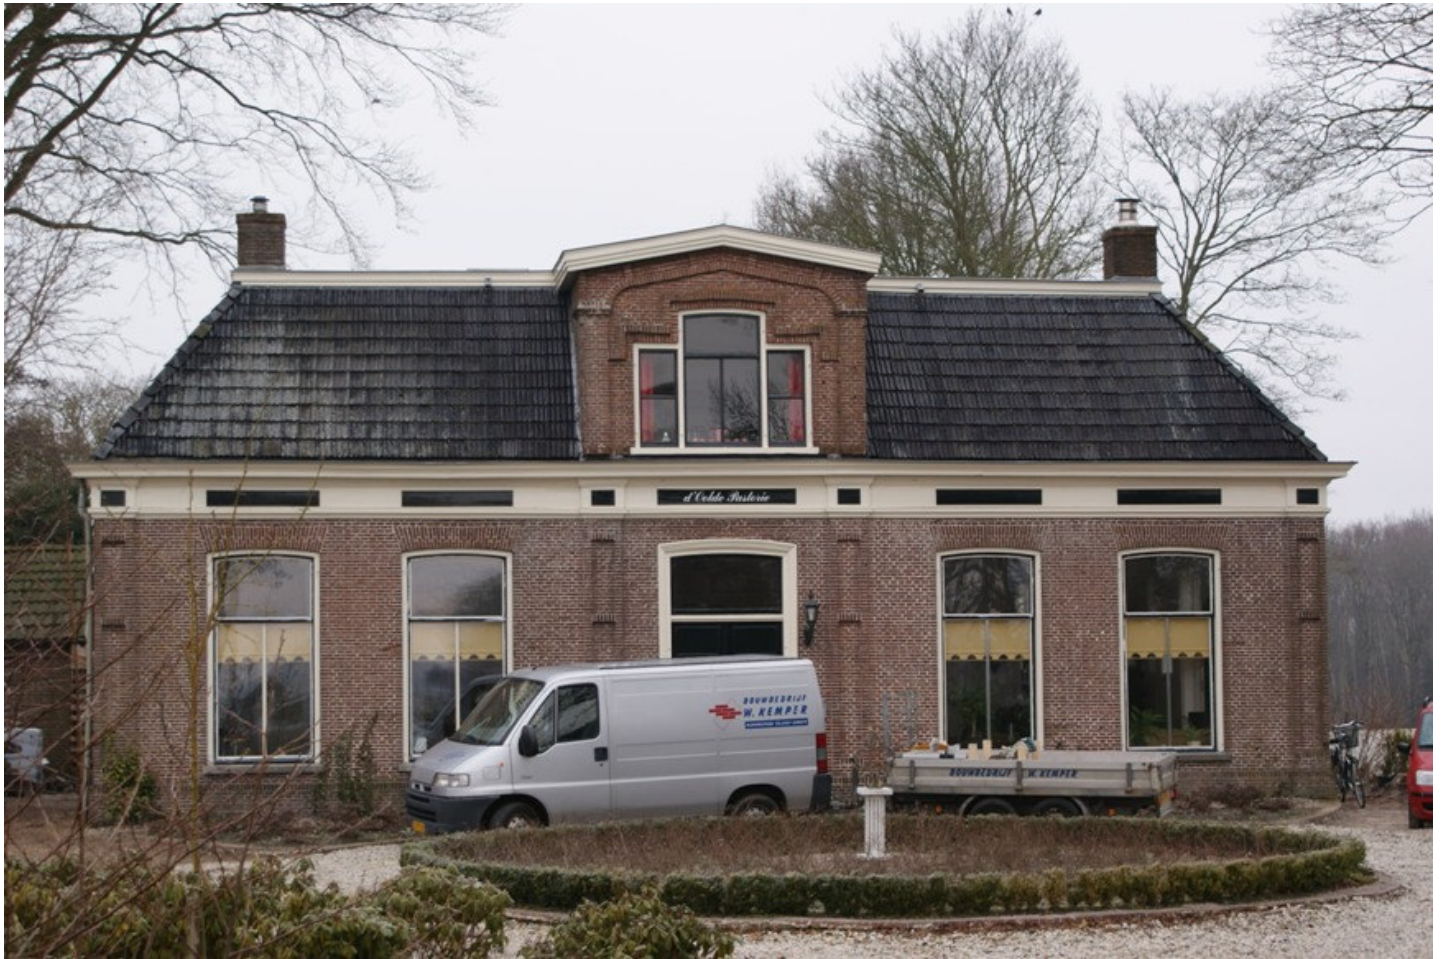
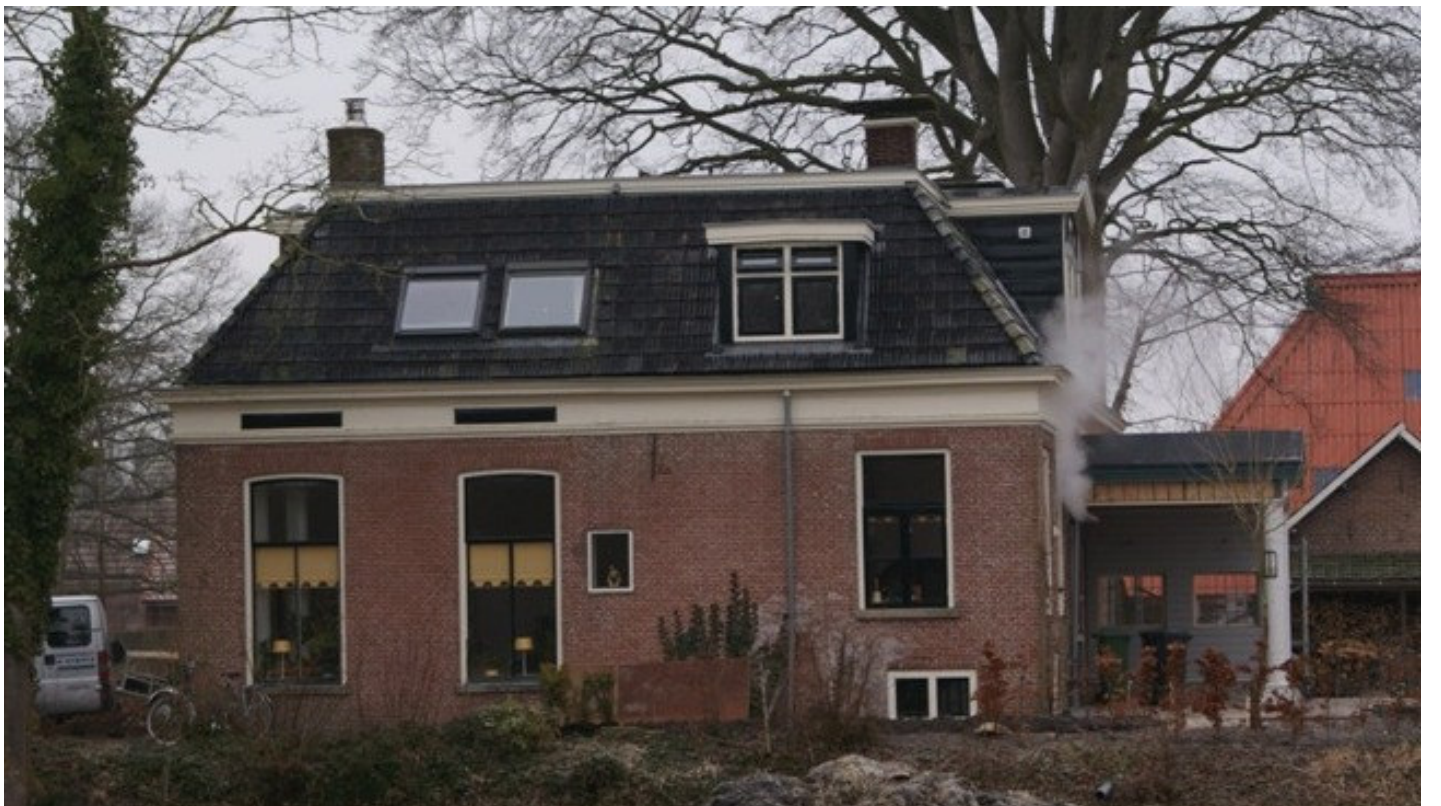
Het meest oostelijk gelegen pand aan de noordzijde van de Hoofdweg is ten opzichte van de rooilijn naar achteren geplaatst. De bijzondere, van oudsher toegekende waarde van d'Oolde Pastorie, wordt daarmee aangegeven. De woning Hoofdweg 211 is rond 1880 als pastorie gebouwd in historisme / Eclectische stijl. Deze woning is tegenwoordig nog altijd een markant pand in het straatbeeld door de authentieke beeldwaarde, voortuin en hekwerk.

De woning op breed rechthoekig grondplan bestaat uit één bouwlaag en een zolderverdieping onder een afgeknot schilddak. De dakschilden zijn voorzien van zwart geglazuurde gegolfde Friese pannen met bijpassende kepervorsten. De voorschilders aan weerszijden van de dakkapel zijn geheel gesloten. Het dak is aan de bovenzijde van lijstwerk voorzien en op de hoeken staan schoorstenen. De brede gemetselde symmetrische dakkapel is voorzien van fraaie metselwerkaccenten.

De voorgevel is volledig symmetrisch van opbouw met op de hoeken lisenen / hoekpilasters met verdiepte vakken. De entree is centraal gelegen met aan weerszijden lisenen / pilasters met verdiepte vakken waarboven de gemetselde dakkapel is gepositioneerd. De entree is omlijst en bezit een dubbele deur en bovenlicht. Aan weerszijden van de entree zitten twee iets getoogde houten T-vensters met natuurstenen verbrede onderdorpels.

De woning is opgetrokken in roodbruine baksteen in kruisverband. De woning bezit een gemetseld basement van een iets donkere baksteen. De gevel wordt beëindigd met een kroonlijst met vakverdeling boven de vensters en geprofileerde goot.

Bouwkundige staat van het pand is goed.

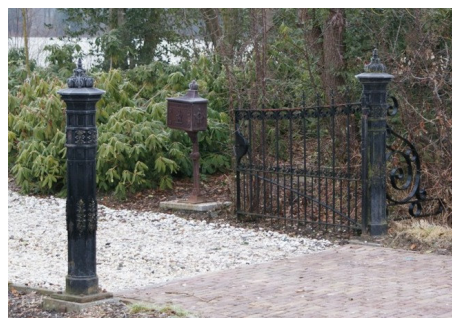
Het hekwerk

Karakteristiek is ook zeker het deels nog authentieke gietijzeren hekwerk met achthoekige hameipalen. Maar ook zeker de oude beuk naast de woning en het koetshuis zijn van waarde in het geheel. Echter de beuk en het koetshuis kunnen niet in deze bescherming worden opgenomen.
