Gemeente: Weststellingwerf	Oorspr. functie: boerderij (slak)	naam: de Nieuwe Meenthe	Gemeentelijk monument
Plaats: Oldeholtwolde	Huidige functie: boerderij		Karakteristiek pand
Adres: Heerenveenseweg 173	MIP-code: FR-WES-42	Kadaster: WVG J 619	Indifferent

### Redengevende omschrijving:

Gemeente: Weststellingwerf	Oorspr. functie: N.H. Kerk (hallekerk)	<b>Gemeentelijk monument</b>
Plaats: Oldeholtwolde	Huidige functie: <b>N.H. Kerk (hallekerk)</b>	Karakteristiek pand
Adres: <b>Kerkweg 6</b>	MIP-code: FR-WES-40 Kadaster:	Indifferent

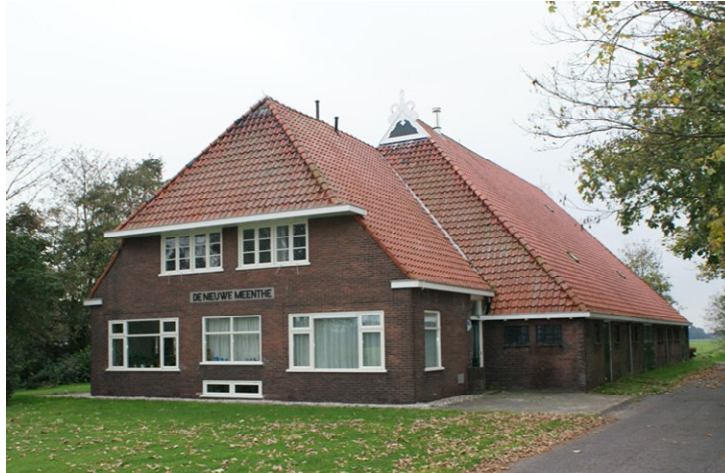
Langs de Heerenveenseweg, de oorspronkelijke weg van Wolvega naar Heerenveen, parallel aan de snelweg, ligt de in 1937 opgeleverde, in expressionistische stijl opgetrokken boerderij 'DE NIEUWE MEENTHE'.

De boerderij is gebouwd als een samengesteld volume bestaande uit een woonhuis en een schuur (type slak). Het woonhuis is gebouwd als twee bouwlagen onder een wolfdak. Kenmerkend is het brede ondiepe volume van het woonhuis.

De schuur daarentegen is klassiek van opzet met één bouwlaag, onder een groot schilddak op rechthoekig grondplan. In de linker zijgevel is zichtbaar dat de woonfunctie is uitgebreid naar het schuurdeel.

Het woongedeelte is opgetrokken met een roodbruine baksteen in halfsteens metselwerkverband en voorzien van een iets verdiepte voeg. De frontgevel is symmetrisch van opzet en bezit onder het wolfeind een dakoverstek van houten schroten. Direct onder het dakoverstek zijn twee dubbele raamvensters

De schuur is gemetseld in kruisverband en heeft grotendeels zijn oorspronkelijke indeling, met diverse enkele en dubbele deuren en stalen stalvensters. De stalen zesruit stalvensters zijn in paren geplaatst. In de achtergevel zijn de baanderdeuren geplaatst.

Bouwkundige staat van het pand is goed.

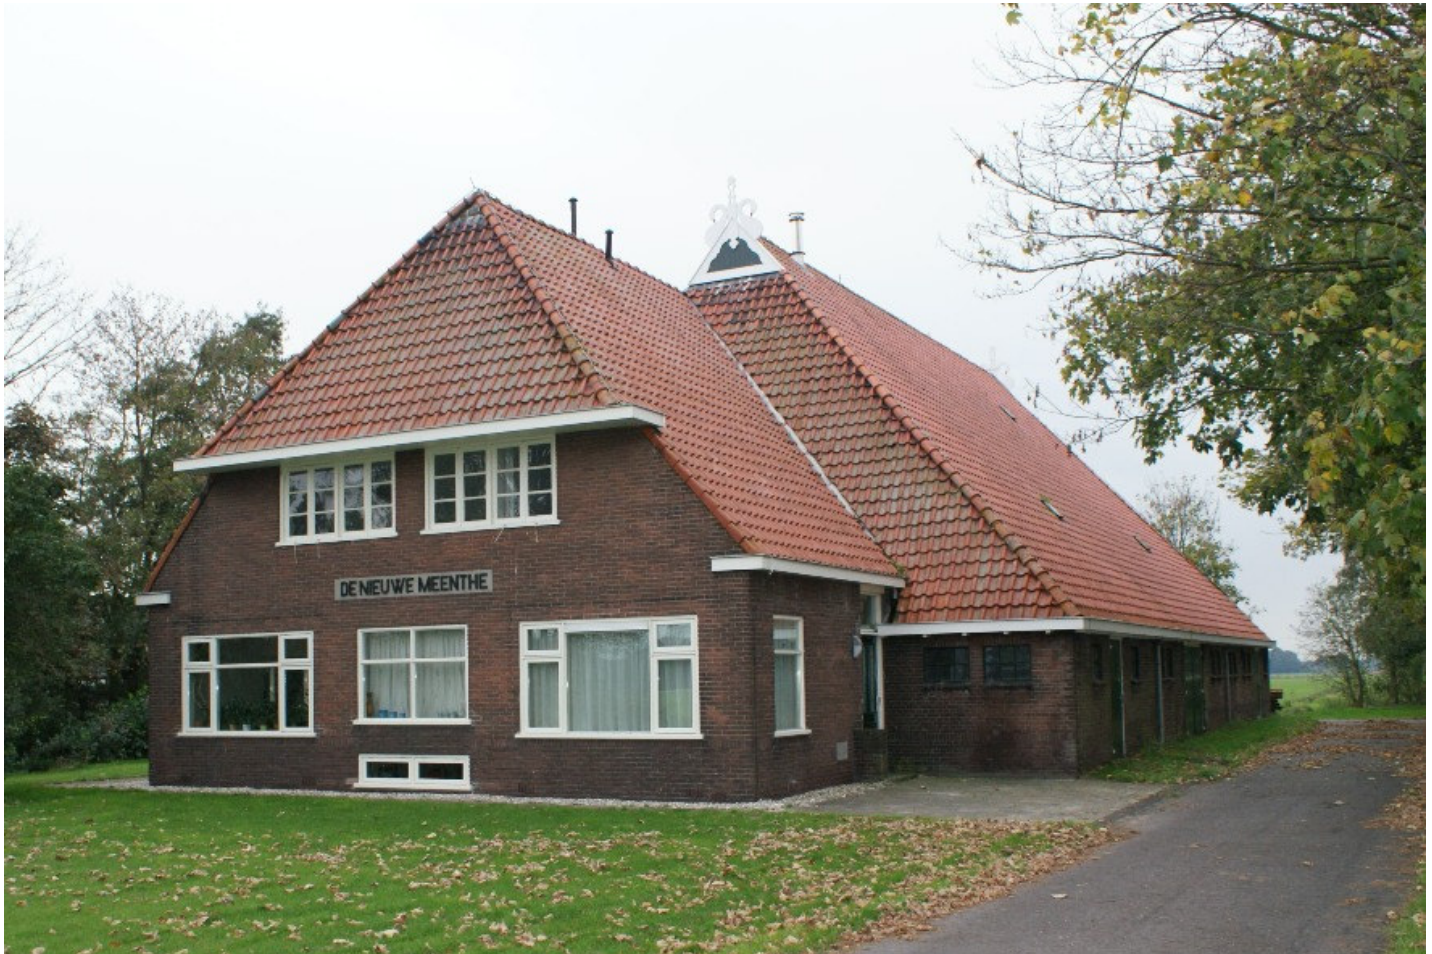
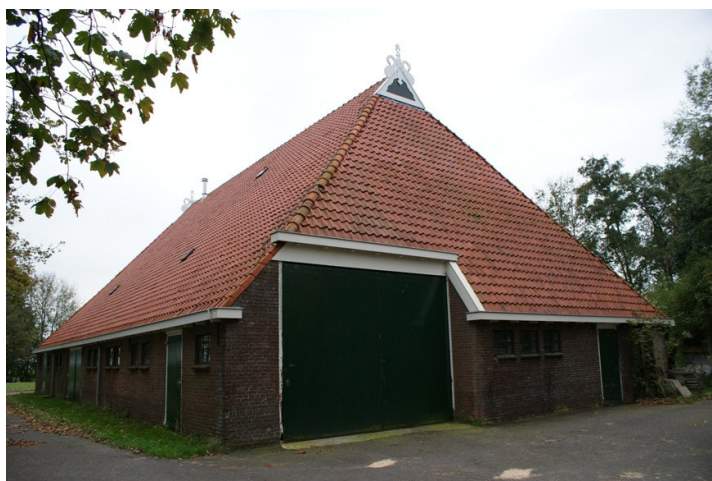
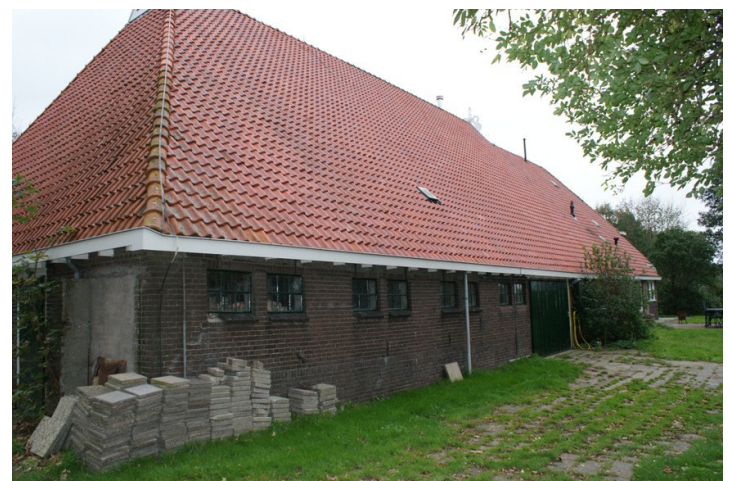
De horizontale belijning in de gevelcompositie wordt veroorzaakt door het uitlijnen van de houten vensters, door de rollaag boven het trasraam dat doorloopt in alle gevels (ook in die van de schuur) en door de nadrukkelijk aanwezige gootlijsten.

met karakteristieke roedeverdeling geplaatst. Onder de verdiepingvensters ligt centraal in de gevel de naam van het pand in zwarte letters op een gestuukte ondergrond. De begane grond heeft in het midden een dubbele raampartij met daaronder een dubbel venster voor de kelder. Aan weerszijden hiervan zijn samengestelde raamvensters geplaatst voor de belangrijke woonruimtes op de begane grond.

In de rechter zijgevel zit één rechtgesloten raamvenster en de entree met bovenlicht. In de linker zijgevel bezit één oorspronkelijk dubbel venster waarachter een nieuwe indeling is ontstaan.

Op het dak ligt een natuurrode VH pan.

Karakteristiek is ook de gevelsteen naast de entree (in de zijgevel, een herinneringssteen aan de eerste steen legging), maar ook de belettering op de frontgevel.

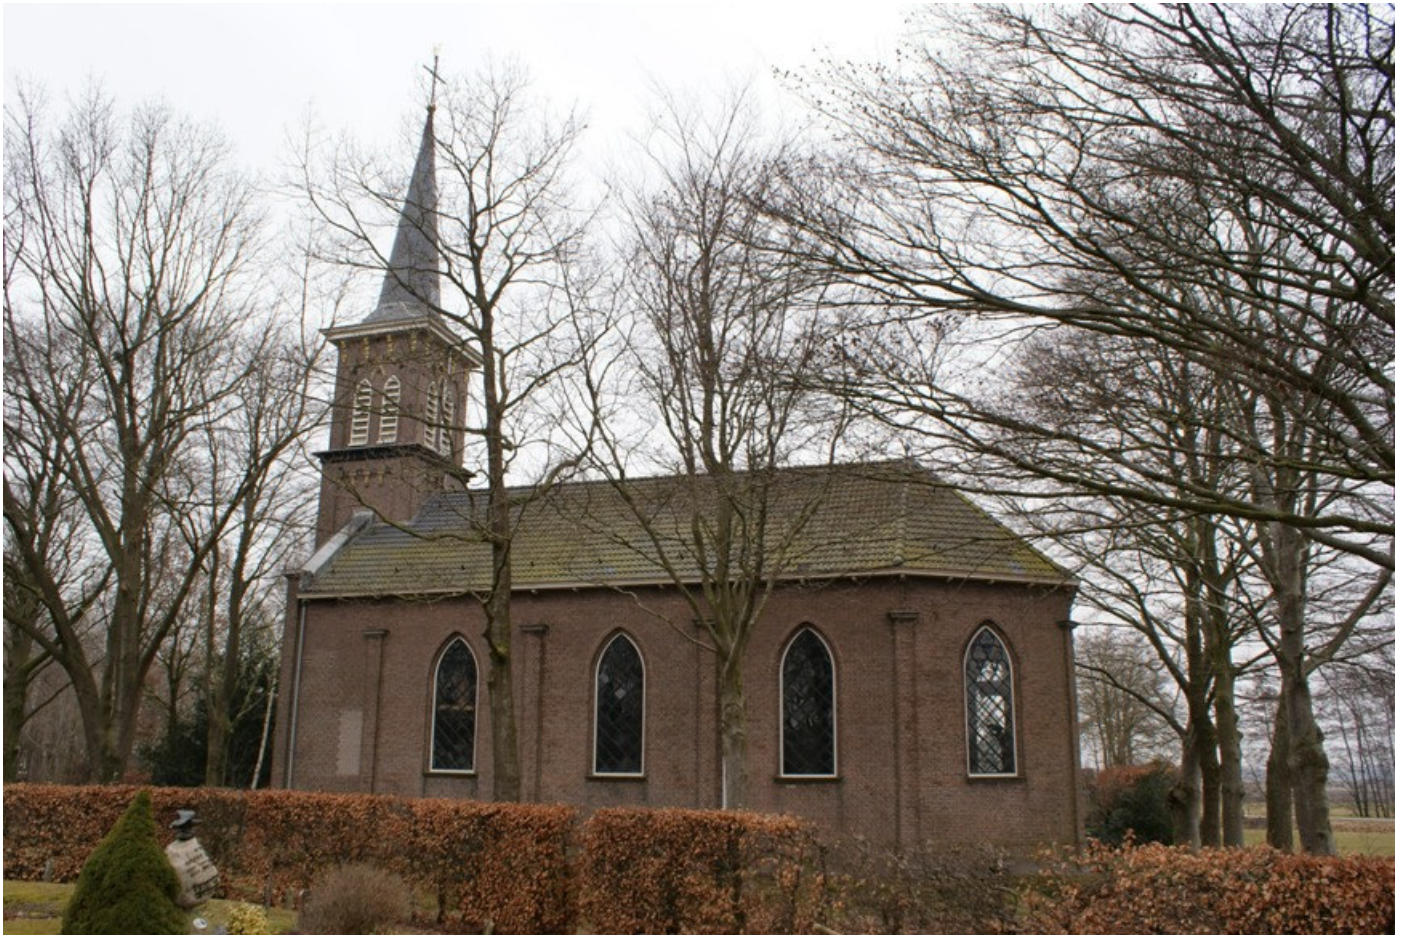
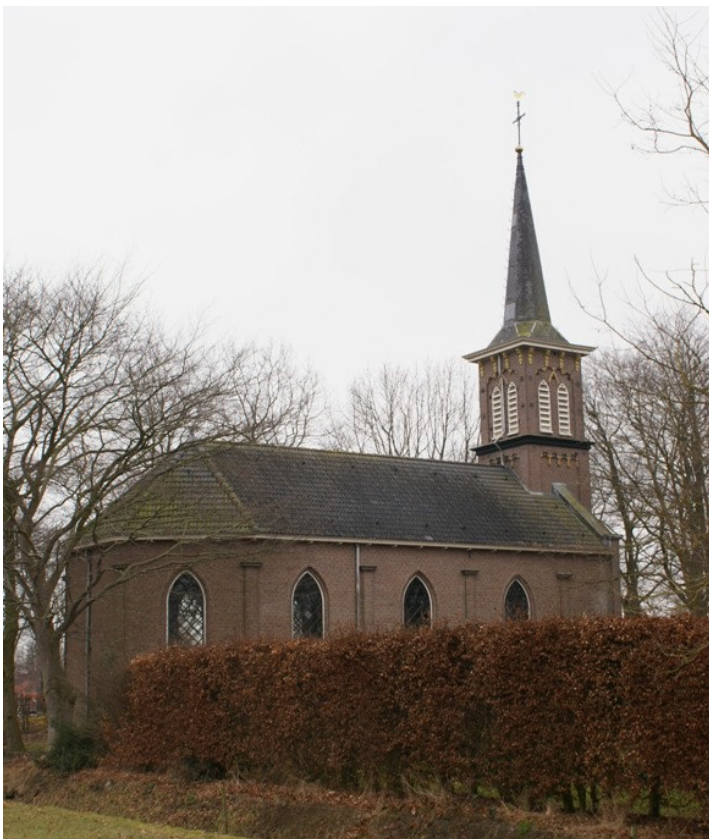
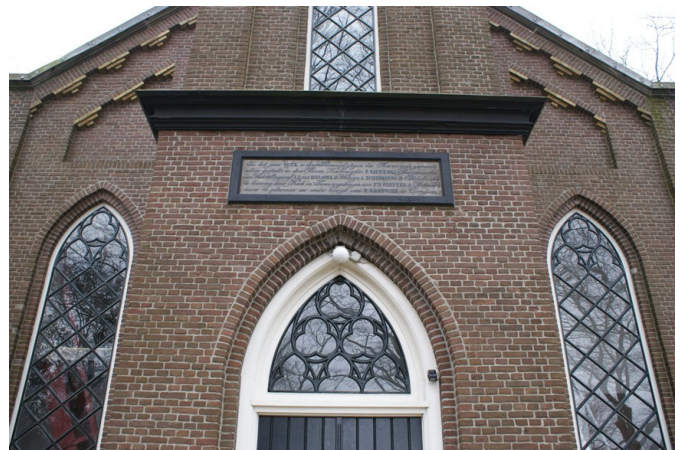
De kerk van Oldeholtwolde is in 1875 aan de kerkweg gebouwd en is oost – west gericht. Aan de zuidzijde ligt een door beukenhaag afgesloten kerkhof.

De kerk is niet specifiek opgetrokken in een bouwstijl maar vertoont wel elementen van de in de kerkelijke bouwkunst toegepaste Neo-Gotiek. Het traditioneel gevormde kerkschip heeft een driezijdige koorsluiting (3/6) en is aan de westzijde voorzien van een toren. De toren is voorzien van een achzijdig overhoeks ingesnoerde spits, bedekt met in maasdekking aangebracht leiwerk. Op de spits is een torenkruis met pijnappel en weerhaan aanwezig. Onder de spits wordt de brede geprofileerde goot gedragen door rijk geprofileerde gootklossen

De toren bestaat uit drie geledingen en een toegangsdeur met bovenlicht in de westgevel. De strak omlijste gedenksteen is een fraai detail in de westgevel. De tweede en derde geleding zijn vormgegeven door lisenen, spaarvelden en tandlijst. De geledingen worden door zware geprofileerde cordonlijsten gescheiden. In de tweede geleding zijn een lang smal vensters en een ronde wijzerplaat in de westgevel aanwezig. In de spaarvelden van de bovenste geleding zijn twee smalle galmgaten per zijde aanwezig. Verder zijn er in de toren metselwerk - accenten in een afwijkende kleur baksteen aangebracht.

Bouwkundige staat van de kerk is voor zover waarneembaar redelijk tot goed.
