Gemeente: Weststellingwerf
Plaats: Oldetrijne
Adres: **Kerkhofslaan 4**

Oorspr. functie: kerk (zaalkerk)
Huidige functie: **kerk (zaalkerk)**
MIP-code: FR-WES-312 Kadaster: ODT G 315

Gemeente: Weststellingwerf
Plaats: Oldetrijne
Adres: **Kerkhofslaan 20**

Gemeente: Weststellingwerf
Plaats: Oldetrijne
Adres: **Sonnegaweg 61**

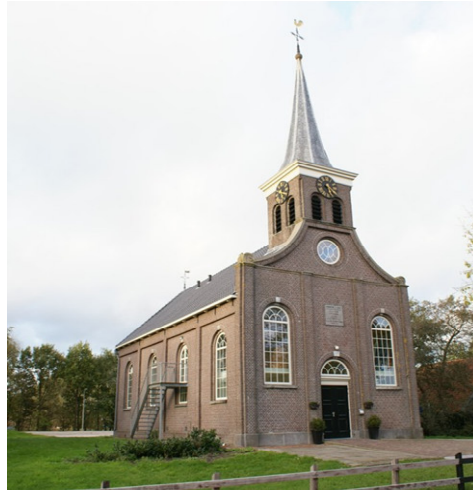
goed

veel wijzigingen (nooddeur in achtergevel, grotendeels nieuw voegwerk, nieuwe ramen en dakpannen)

Bouwkundige staat van de kerk is goed. Het uitgevoerde onderhoud is wel een aantasting van de authenticiteit. Zo zijn er kunststof vensters aangebracht, dubbele deuren in de achtergevel, nieuwe verglaasde dakpannen en platvol voegwerk. Ondanks deze monumentale aantastingen is het karakter gebleven.

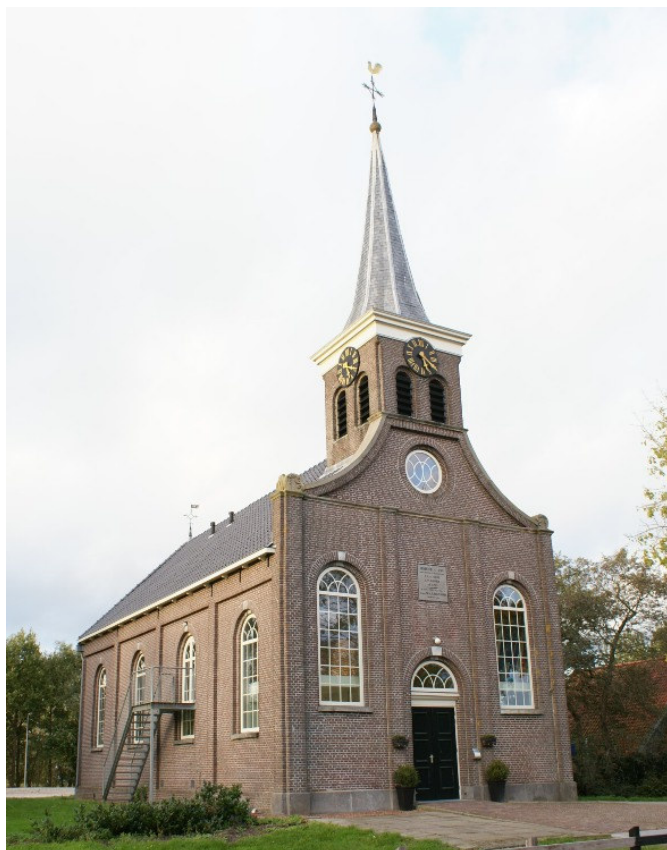
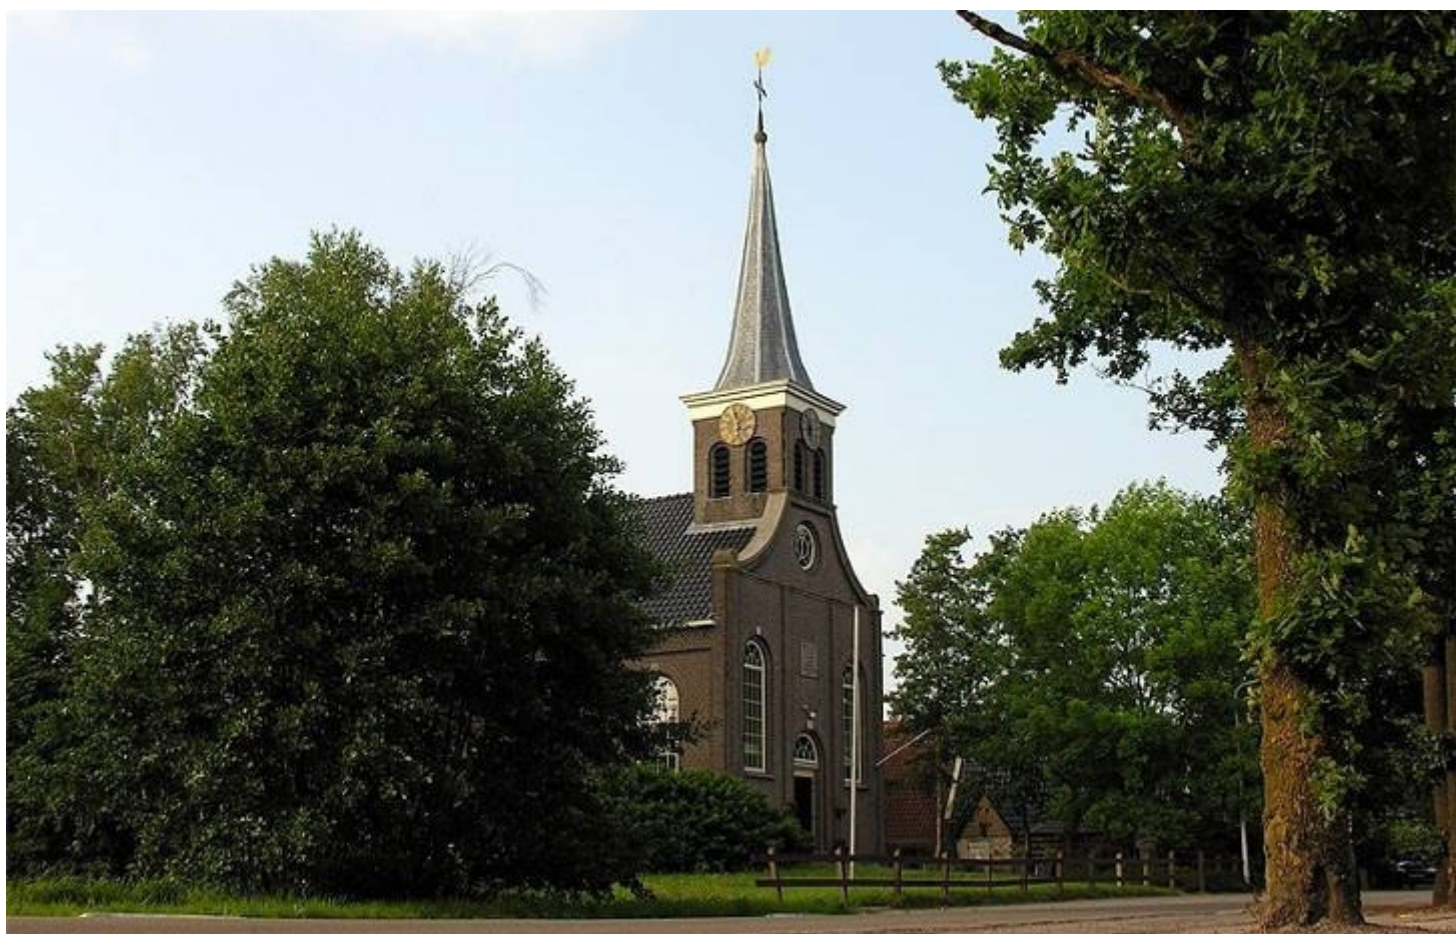
De kerk is gebouwd als één bouwlaag onder een kap met 3/6 koorluiting. Op de voorzijde van de kap is een torentje met achthoekige spits geplaatst.

De kerk is gelegen direct aan de weg met de entree, met half rond bovenlicht, in de frontgevel. Boven de entree de gevelsteen, een rond venster en het torentje, waardoor de kerk vanaf de publieke weg direct in het oog springt.

Aan weerszijden van de entree zit een groot raamvenster. De bovenzijde van de voorgevel is voorzien van een geprofileerde natuurstenen afdekking die haar oorsprong heeft in een schouderstuk in de vorm van een voluut. Tussen de schouderstukken is een natuurstenen waterslag aanwezig en de bovenzijde van de muurpijlers afdekt. De overige gevels bestaan uit lisenen met spaarvelden waarin een raamvenster. Alle vensteropeningen zijn voorzien van een halfsteens sponning en zijn aan de bovenzijde half rond met sluitsteen en aan de onderzijde een voorzien van een zware raamdorpel.

De kerk kenmerkt zich door de hoekige en ronde vormen: de hoekige vormen in de toren en de dakvorm, de ronde vormen (als neoromaanse vormtaal) in de rondboogvormige vensters, de entree en het ronde venster onder de basis van de toren.

De kerk is opgetrokken met roodbruine baksteen in kruisverband met oorspronkelijk gesneden voegwerk (grotendeels vervangen door platvol voegwerk). Op het dak ligt een zwarte (nieuwe) VH dakpan. De torenspits is bedekt met grijze leien in maasdekking. Verder is het symmetrische torentje voorzien van twee galmgaten per zijde en

een ronde wijzerplaat waarboven de daklijst van de spitsvoet is aangebracht. Op de spits staat een torenkruis met pinappel en weerhaan.

Karakteristiek is de antraciet natuurstenen herinneringssteen in de frontgevel.

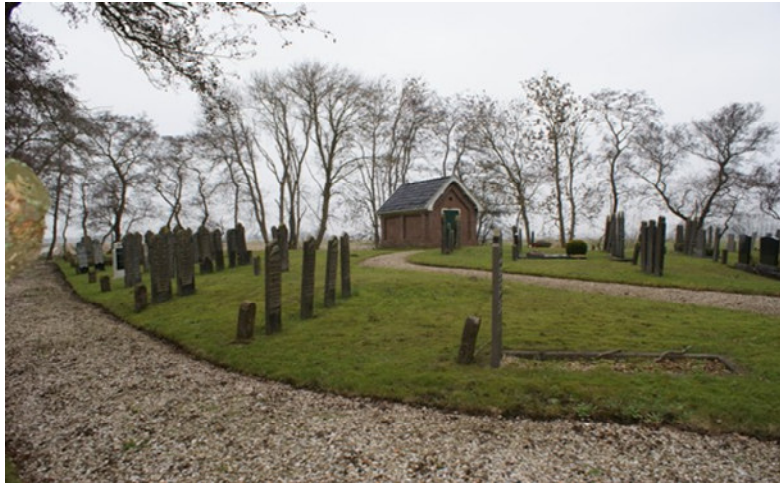
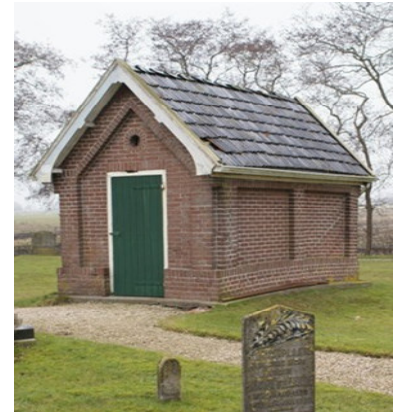
begrippenkader	relevant	specifiek	toelichting
Situatieve ruimtelijke beeldwaarde			
betekenis van het object t.a.v. ruimtelijke wandvorming	■		landelijk gelegen begraafplaats met baarhuisje
specifiek accent in het directe omgevingsbeeld	■		de begraafplaats en authentiek baarhuisje valt direct op
waarde van het object in een groter geheel / ensemble	■		ensemble met de nabij gelegen kerk en in relatie tot gelijksoortige begraafplaatsen
bijzondere waarden, inrichting / kwaliteit van de omgeving	■		beeldbepalend in omgeving door ligging, cultuurhistorische en symbolische waarde
Architectonische beeldwaarde			
<i>hoofdvorm: massa- of volumewerking van object</i>			
betekenis van de contour m.b.t. het object als zodanig	■		klassiek opgezette, door bomen omzoomde begraafplaats
kenmerkende eigenschappen van de massa-opbouw	■		homogeen kantig baarhuisje
afstemming van het object naar relatieve omvang	■		in verhouding tot het formaat van dorpsbegraafplaatsen, niet veel uitgebreid

specifieke kenmerken in de vormbehandeling	■		klassieke stenen, veelal rechthoekige, of met driehoekvormige top
<i>aanzichten</i>			
betekenis van de gerichtheid	■		met toegang aan de publieke route, zodoende duidelijk zichtbaar
specifieke eigenschappen van de geleding	■		horizontaal, in lijnen opgestelde stenen
gehalte van de gevelcompositie	■		baarhuisje met lisenen en spaarvelden. Kerkhof met oost-west georiënteerde graven
<i>opmaak</i>			
karakteristiek materiaal / -toepassing	■		hardstenen grafstenen met ingefreesde teksten en figuren; baarhuisje: kruis- en halfsteens verband metselwerk met snijvoeg en oude gegolfd Friese pan op het dak
typerende kleurtoon / kleurtoepassing	■		roodbruine baksteen en zwarte pan, groene deur in wit kozijn
karakteristieke detaillering / ornamenten	■		herdenkingstenen hebben eigen symbolische afbeeldingen baarhuisje met lisenen, spaarvelden en daklijst
betekenis van de gaafheid m.b.t. de kwetsbaarheid		■	authentieke casco baarhuisje (maar technisch slecht)

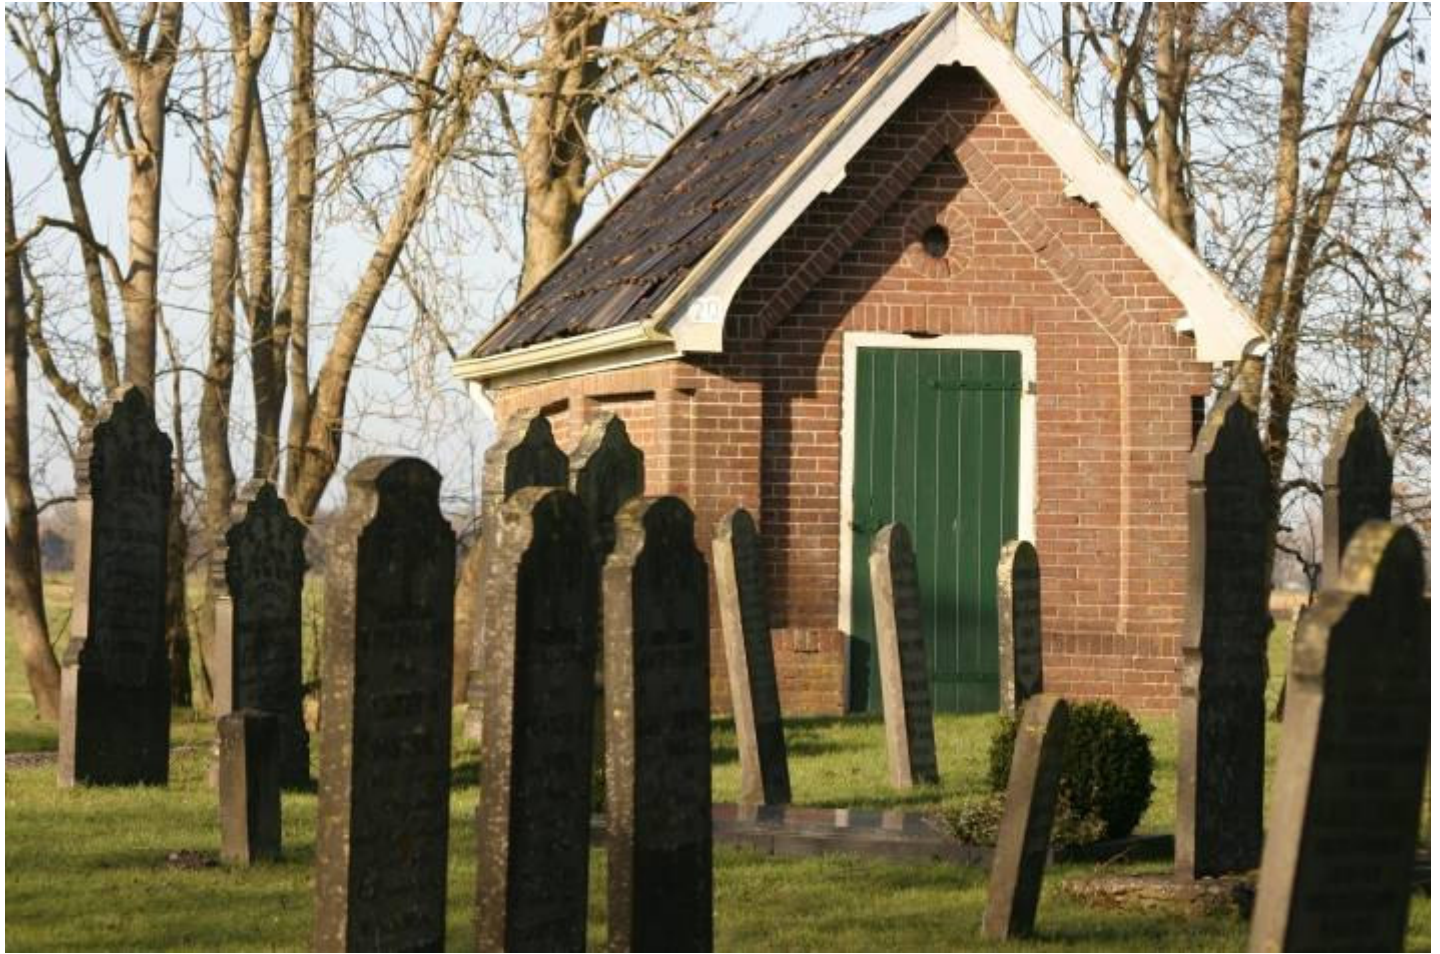
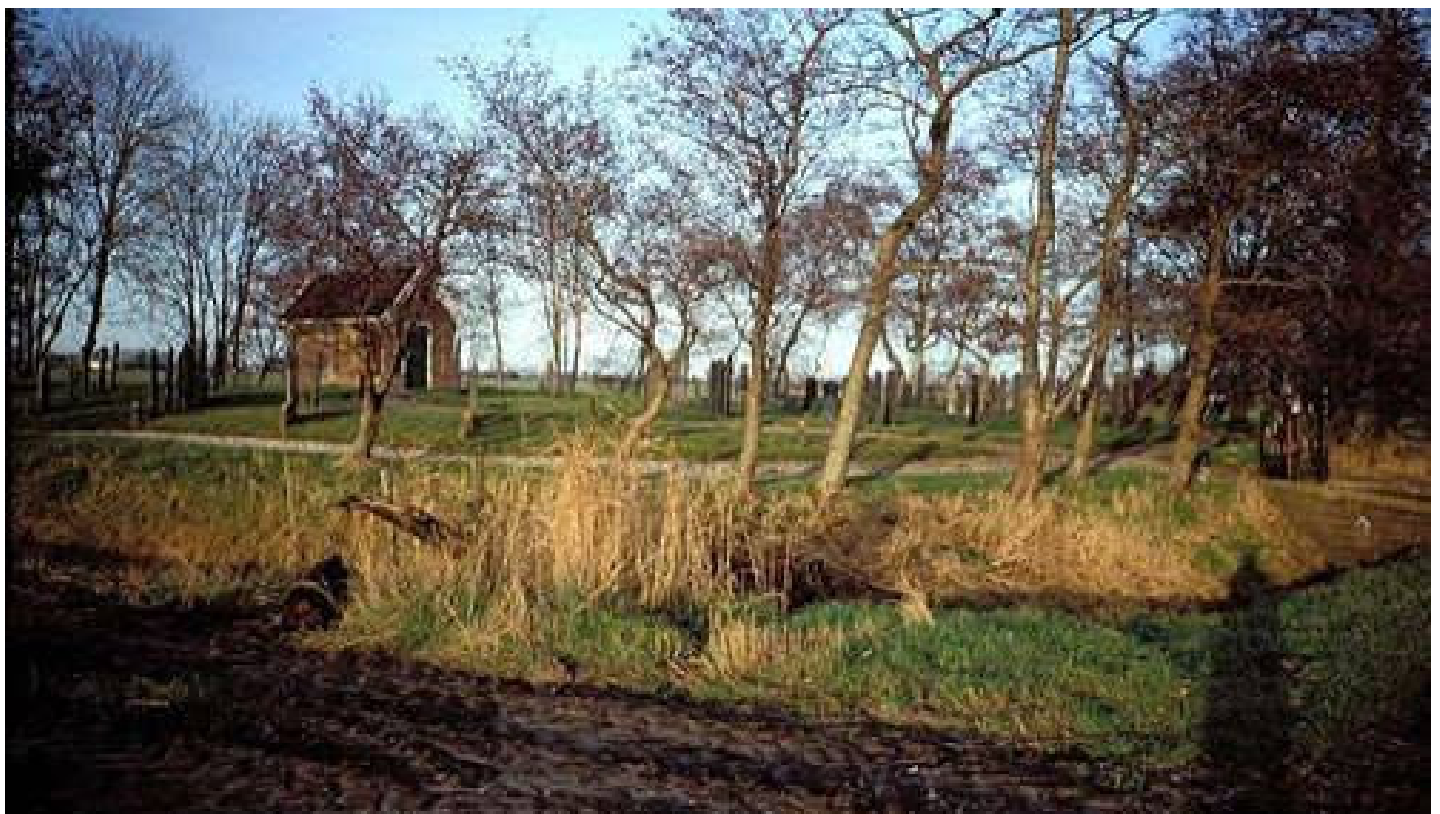
Het is een klassiek opgezette begraafplaats. Te bereiken via een dam waarop een hekwerk met twee draaihekjes en twee vaste hekwerken aan de buitenzijde van de gietijzeren paaltjes met eikelbekroning.

Het kerkhof is door bomen omzoomd en voorzien van een grindpad rondom en een grindpad naar het baarhokje. De graven met hun unieke grafstenen zijn zuidoost georiënteerd en in rijen geplaatst.

Het baarhokje op het kerkhof is klein karakteristiek bouwvolume op rechthoekig grondplan en zadeldak. Het baarhokje is opgetrokken uit roodbruine baksteen in kruisverband metselwerk met gesneden voeg. De spaarvelden tussen de lisenen zijn in halfsteens verband metselwerk. Op het zadeldak ligt de authentieke gegolfde Friese pan met platte nokvorsten. De oorspronkelijke bakgoot is helaas vervangen door een geprofileerde kunststof goot.

Karakteristiek aan het baarhokje is de bakstenen uitkragende rollaag van de spaarvelden aan de boven- en onderzijde. Boven dit entree en in de achter topgevel zijn ventilatie openingen in het metselwerk aangebracht door middel van een rond (voorzijde) en ruitvormig (achterzijde) uitsparing met rollaag gemetseld.

Het zadeldak geeft de topgevels een klein dakoverstek dat is afgewerkt met een waterbord en geprofileerde windveer.

Bouwkundige staat van het hof is voldoende. Het baarhokje is technisch erg slecht door verzakking. De fundatie van het baarhuisje dient te worden hersteld om verder verval te voorkomen.

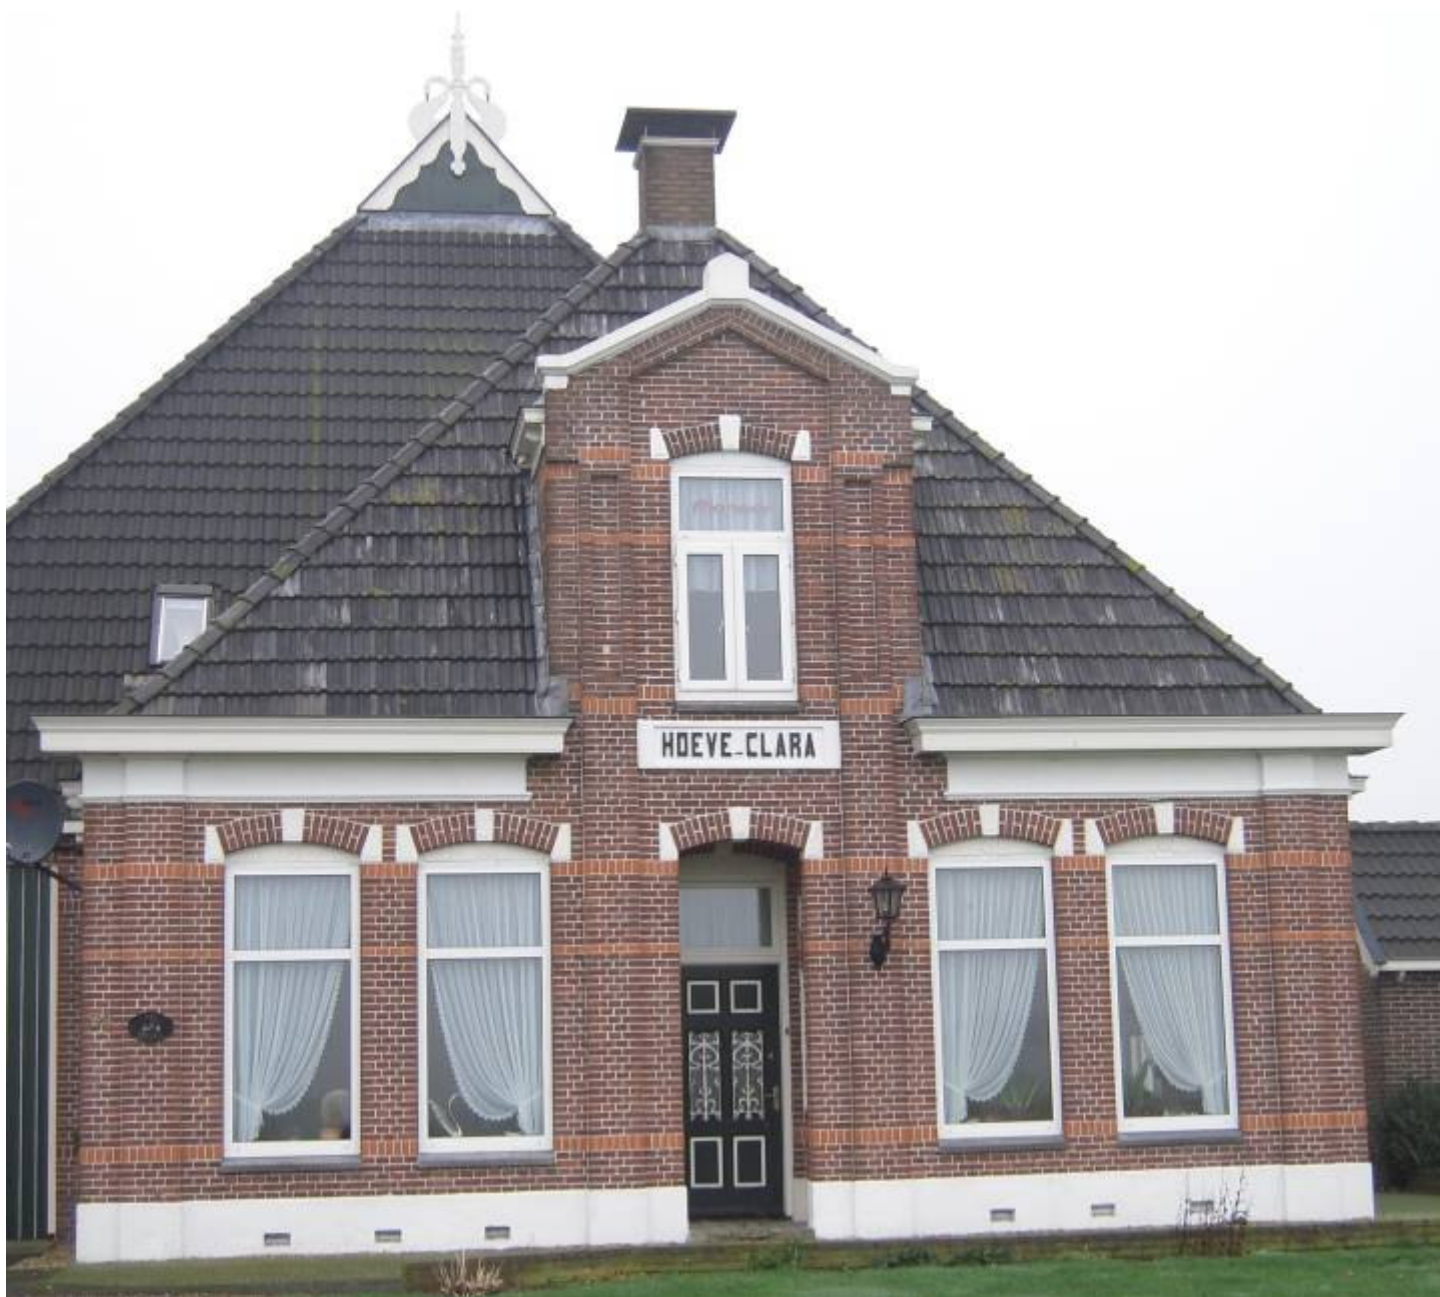
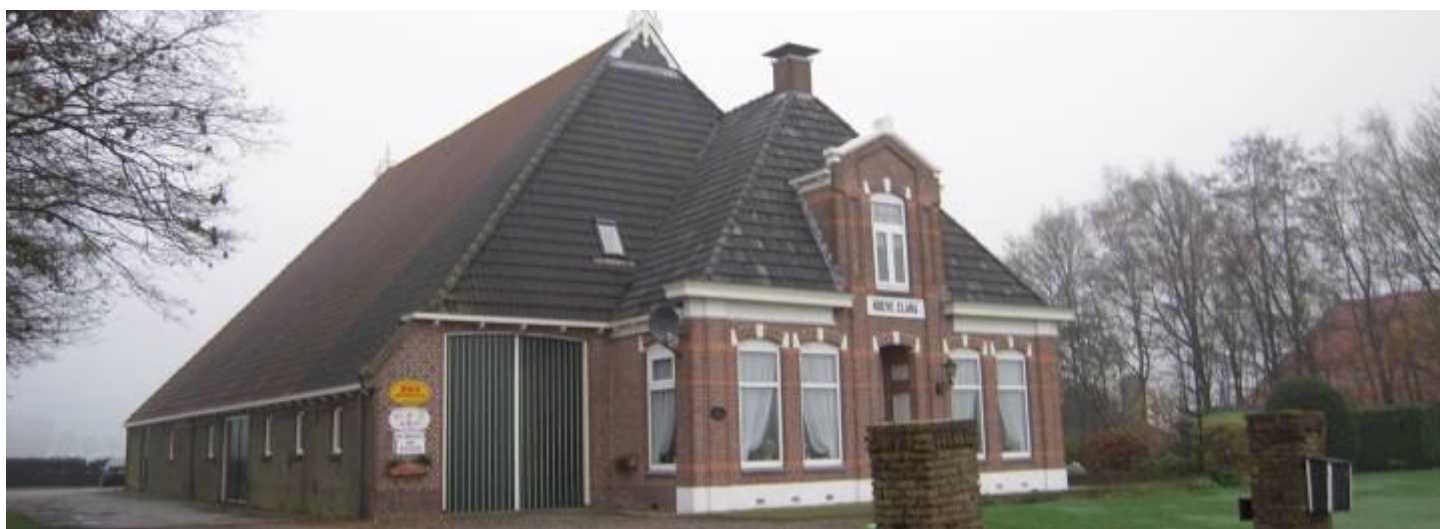
De boerderij is karakteristiek in het gevelbeeld door bouwstijl en volume. Het volume omdat de boerderij bestaat uit een stelp met uitgebouwd voorhuis dat deels in de schuur is opgenomen. Aan de rechter zijde staat naast het woonhuis een klein dwars geplaatst bakhuisje onder zadeldak. Aan de achterzijde is rechts een smalle dwarsschuur met schildkap geplaatst.

De bouwstijl van de boerderij zorgt ervoor dat in de gevel een duidelijke horizontale belijning is te herkennen. Namelijk door het basement, de rode bakstenen rollagen en de kroonlijst. Maar ook een verticale belijning is te herkennen in de gevel door de lisenen aan weerszijde van het portiek en de hoekpilasters aan weerszijde van de gevel.

De gevelcompositie van het woongedeelte is volledig symmetrisch, met in het midden de entree gelegen in een portiek. Het midenrisaliet wordt op de verdieping doorgetrokken als dakkapel. Aan weerszijden van het portiek zijn twee (nieuwe) rechtgesloten raamvensters aangebracht. Een segmentboog met aanzet en sluitstuk is boven de vensters aangebracht. Het trommelveld onder de segmentbogen is voorzien van een stucversiering.

In het portiek is de entree met bovenlicht en paneeldeur aangebracht. De wanden van het portiek zijn voorzien van geprofileerde gestuukte spiegelvlakken van verschillende afmeting.

Het voorhuis is opgebouwd uit een roodbruine baksteen in kruisverband metselwerk met snijvoeg. De rollagen zijn van rood metselwerk. Het basement is wit gestuct. Op het dak ligt een zwarte gegolfde Friese pan.

De grote schuur is eveneens opgetrokken met roodbruine baksteen met een iets donkerder trasraam. In de schuur zitten diverse getoogde stalvensters en enkele en dubbele loopdeuren. Op het dak van de schuur ligt een betonpan, zwart aan de voorzijde, rood aan de achterzijde. De kap van de schuur is voorzien van uileborden met zwanen en makelaar. Op de nok van het woonhuis staat een schoorsteen met schoorsteenbord.

Karakteristiek is ook de naamvoering midden op de gevel, de bakstenen lisenen, spiegelvlakken en bekroning van de dakkapel. Maar ook de kroonlijst, rollagen, aanzet- en sluitblokken in wit stucwerk in de ontlastingsbogen van het voorhuis zijn karakteristiek.

Bouwkundige staat van de boerderij is voor zover waarneembaar redelijk tot goed.

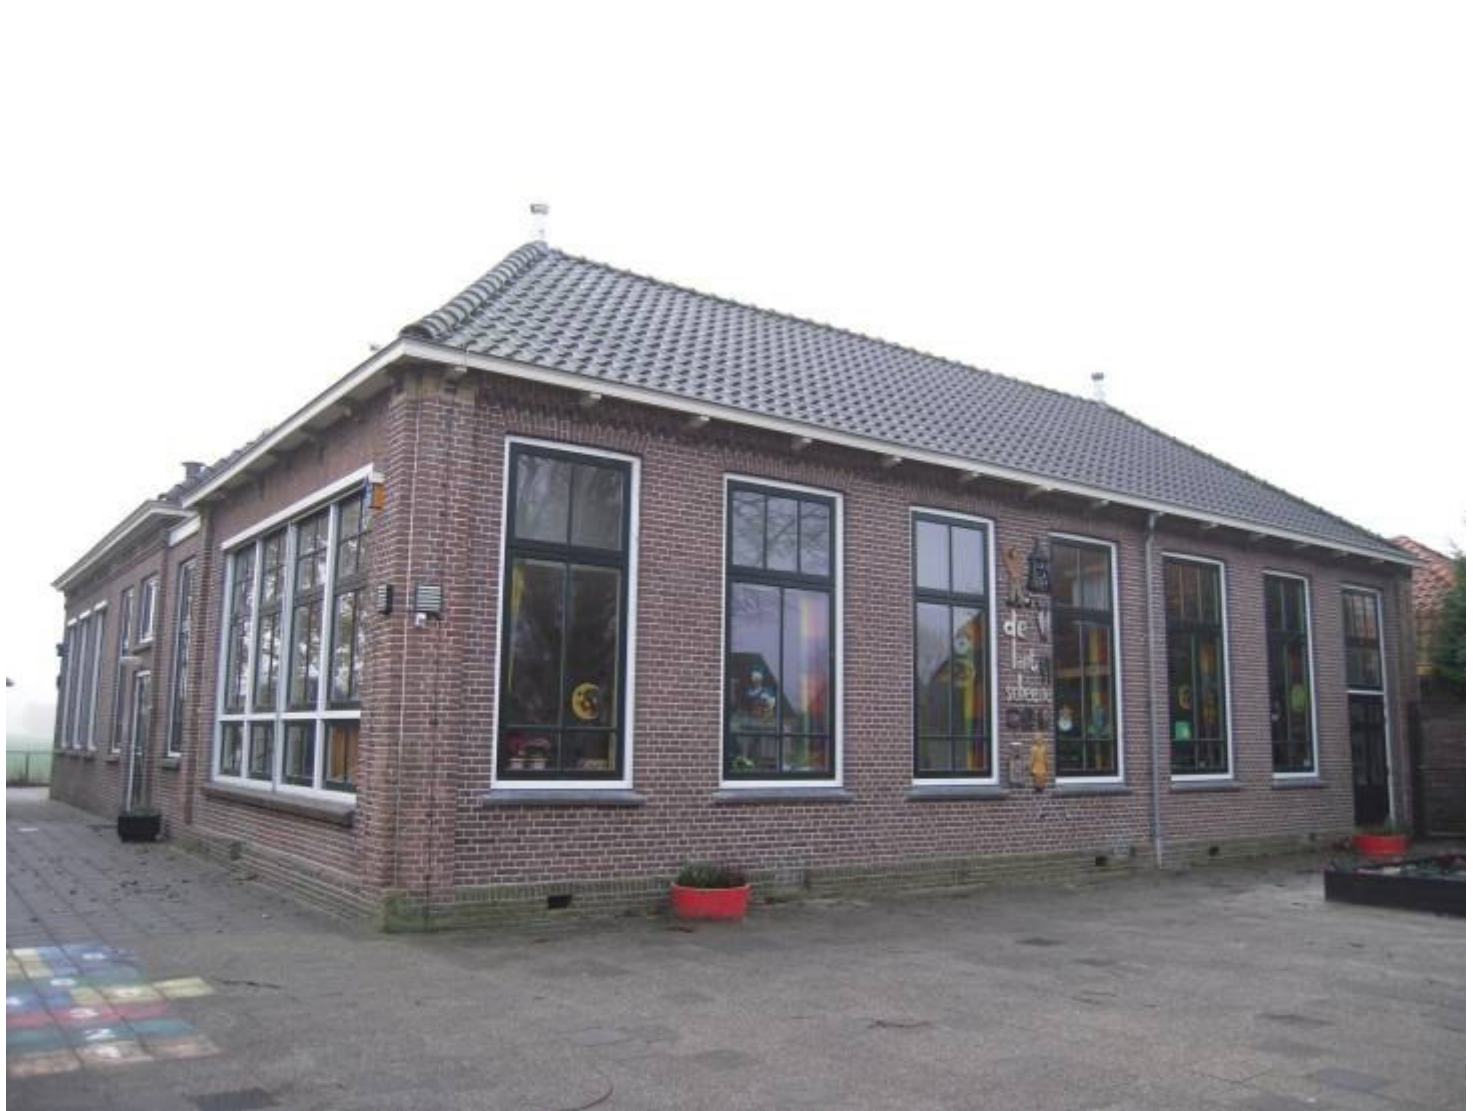
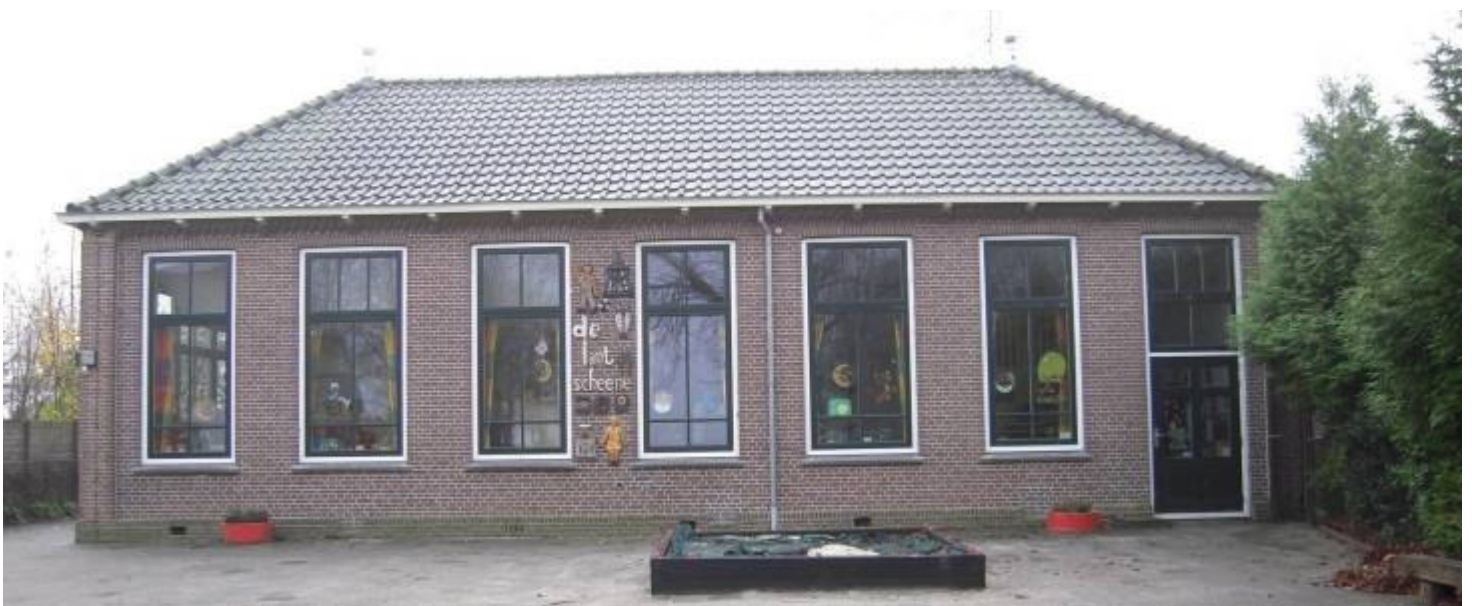
De school is beeldbepalend wegens ligging, bouwvolume en bouwstijl. De school bestaat uit een hoofdvolume op rechthoekig grondplan van één bouwlaag en zolder onder breed schilddak, parallel aan de weg gelegen. Aan de linker achterzijde is een vleugel, eveneens van één bouwlaag onder zelfstandig schilddak met tussenlid haaks op het hoofdvolume geplaatst. Tevens is aan de achterzijde een uitbreiding gerealiseerd onder plat dak. Deze latere aanbouw valt buiten de bescherming.

Kenmerkend in de vormtaal van het schoolgebouw zijn de hoekige vormen, te herkennen door de hoekpilasters / lisenen en het voor de gevel uitstekende basement, waardoor een spaarveld is gecreëerd.

De entree bestaat uit een enkele loopdeur in de linker zijgevel met daarboven een klein raamvenster. Verder zijn in de zijgevel van de vleugel vier rechtgesloten raamvensters aanwezig. boven de vensters is een twee steens hoge rollaag aangebracht en aan de onderzijde een natuurstenen raamdorpel.

De vensters in de voorgevel zijn aan de bovenzijde voorzien van een hanenkam. De rechte vensters met de roeden indeling zijn niet meer de authentieke vensters.

De school is opgetrokken uit roodbruine baksteen in kruisverband metselwerk en is voorzien van een gesneden voeg. Horizontale belijning in de gevelcompositie komt voort uit het bakstenen basement, de spaarvelden, de bakstenen kroonlijst onder de goot en de uitlijning van de gevelopeningen.

Op het dak ligt een grijs gesmoorde gebakken pan met halfronde nok- en kepervorsten. De houten bakgoot van het hoofdgebouw wordt gedragen door klossen. De vleugel is voorzien van een geprofileerde lijstgoot. De goten zijn wit geschilderd. De houten kozijnen zijn eveneens wit geschilderd, de ramen met roeden groen.

Karakteristiek zijn ook de zinken dakpijpen en de metselwerk accenten onder de goot en boven de vensters in de linker zijgevel.

Bouwkundige staat van de school is goed. Jammer dat één van de vensters in de voorgevel door een deur (vluchtweg) is vervangen. Dit komt de gevelcompositie niet ten goede.
