Gemeente: Weststellingwerf	Oorspr. functie: woonhuis - werkplaats	<b>Gemeentelijk monument</b>
Plaats: Oosterstreek	Huidige functie: <b>woonhuis - werkplaats</b>	Karakteristiek pand
Adres: <b>Oosterstreek 10</b>	MIP-code: FR-WES-96	Kadaster: NWD F 4521
		Indifferent

Gemeente: Weststellingwerf	Oorspr. functie: ULO	naam: <b>Matthijsje</b>	<b>Gemeentelijk monument</b>
Plaats: Oosterstreek	Huidige functie: <b>basisschool</b>		Karakteristiek pand
Adres: <b>Oosterstreek 23</b>	MIP-code: FR-WES-50B	Kadaster: NWD O 777	Indifferent

Gemeente: Weststellingwerf	Oorspr. functie: woonhuis	naam: De Rozebottel	Gemeentelijk monument
Plaats: Oosterstreek	Huidige functie: woonhuis		Karakteristiek pand
Adres: Oosterstreek 38	MIP-code: FR-WES-54	Kadaster: NWD O 493	Indifferent

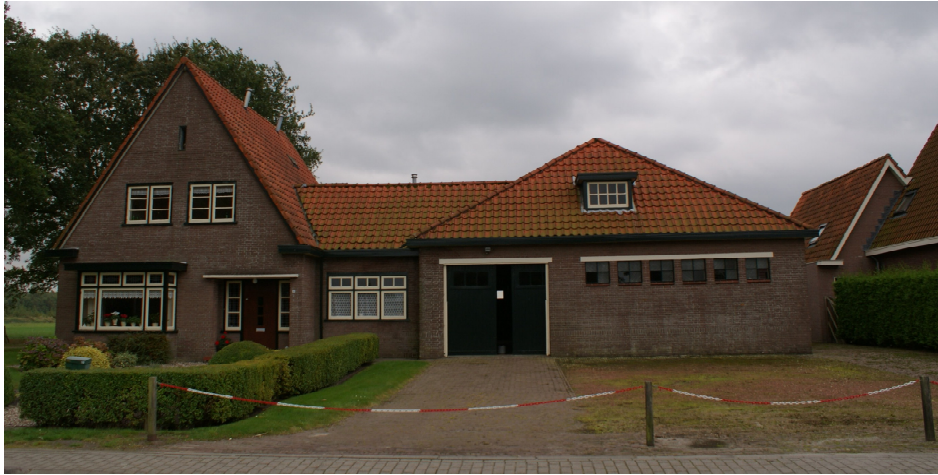
begrippenkader	relevant	specifiek	toelichting
<b>Situatieve ruimtelijke beeldwaarde</b>			
betekenis van het object t.a.v. ruimtelijke wandvorming	■		in de rooilijn van de vrijstaande woningen en kleinschalige boerderijen langs de Oosterstreek
specifiek accent in het directe omgevingsbeeld	■		pand is beeldbepalend wegens ligging en oude functie
waarde van het object in een groter geheel / ensemble			
bijzondere waarden, inrichting / kwaliteit van de omgeving	■		geeft betekenis aan de omgeving door type en bouwstijl, onderdeel van lintbebouwing
<b>Architectonische beeldwaarde</b>			
<i>hoofdvorm: massa- of volumewerking van object</i>			
betekenis van de contour m.b.t. het object als zodanig	■		woonhuis: bouwlaag onder zadeldak met nok haaks op de weg; verbindend gedeelte: bouwlaag onder zadeldak met nok parallel aan de weg; schuur: bouwlaag onder schilddak met nok haaks op de weg
kenmerkende eigenschappen van de massa-opbouw	■		samengesteld volume met schuur op rechthoekig grondplan, verbindend gedeelte en woonhuis op rechthoekig vloerplan en steile kap.

afstemming van het object naar relatieve omvang	■		relatief hoge daknok (typerend voor de laat midden tot laat '30-er jaren) en karakteristiek is het contrast met de tussenliggende volume en de werkplaats. Goede verhouding
specifieke kenmerken in de vormbehandeling	■		kantige vormen, benadrukt door de dakvorm en de gootlijsten, maar ook door de gevelopeningen, de erker, de entree in portiek, hoog gelegen vensters in schuur
<i>aanzichten</i>			
betekenis van de gerichtheid		■	frontgevel (puntgevel) gericht naar de straat, entree in deze gevel; gelede bouw (drie verschillende volumes); duidelijk gericht naar de straat. Duidelijk zichtbaar vanaf de straat
specifieke eigenschappen van de geleding	■		horizontale belijning door uitlijnen vensters, rollaag en de goten
gehalte van de gevelcompositie	■		alle venstersmaten zijn een afgeleide van elkaar; karakteristiek is erker naast portiek goede maat- en vlakverhoudingen van zowel woning als schuur

<i>opmaak</i>			
karakteristiek materiaal / -toepassing	■		bakstenen gevel in noords verband metselwerk, houten vensters, glas-in-lood in de bovenvensters van de erker en de zijlichten van het entree, VH pan, iets verdiepte voeg
typerende kleurtoon / kleuroepassing	■		groene kozijnen, witte ramen, groene dakgoten en daklijsten, witte lateien, bruin gelakte entreedeur, natuurrode pan, bruinrode baksteen, groene garagedeuren en schuurvensters
karakteristieke detaillering / ornamenten	■		erker, portiek, roedeverdeling in de vensters en de glas-in-lood ramen
betekenis van de gaafheid m.b.t. de kwetsbaarheid	■		glas-in-lood ramen, vensters en authentiek metselwerk, vensters werkplaats
<b>Cultuurhistorische en monumentale waarde</b>			
historisch stedenbouwkundige context	■		in de oorspronkelijke structuur van de lintbebouwing tussen de dorpen Boijl en Noordwolde
typerende kunsthistorische stroming of stijl	■		onder invloed van het expressionisme

technisch in redelijke tot goede staat.

slechts enkele onderdelen gewijzigd / aangetast (zoals de verdwenen schoorsteen)

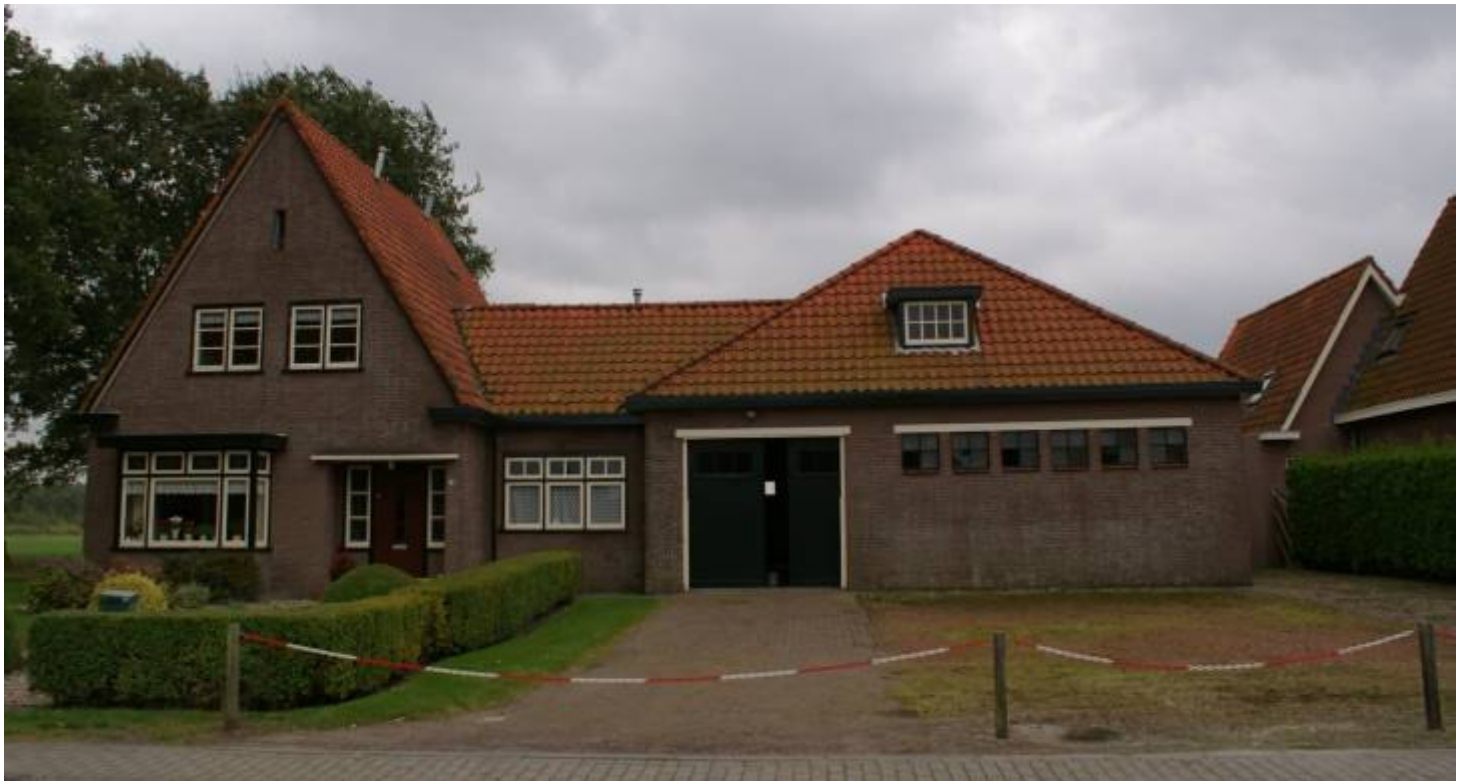
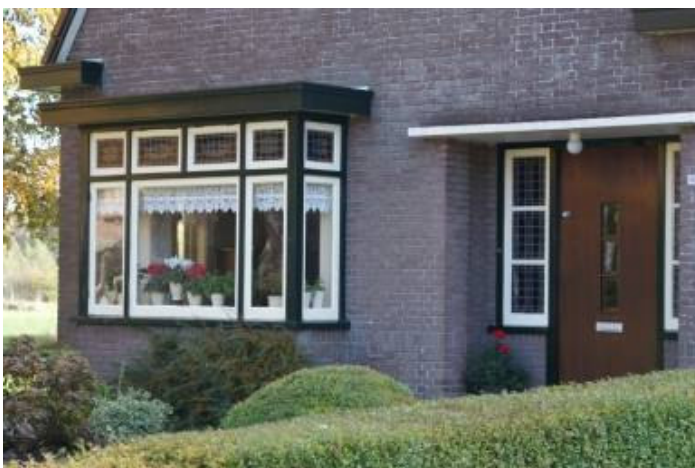
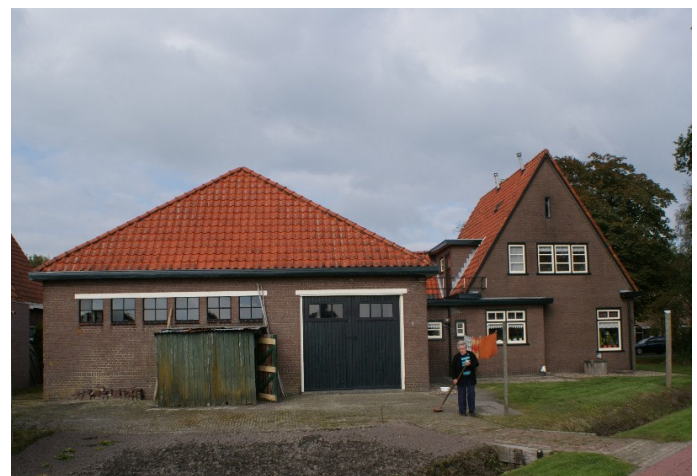
Het woonhuis is gebouwd als één bouwlaag met verdieping en kleine zolder onder het karakteristieke hoge zadeldak op rechthoekig grondplan. Tussen de werkplaats en het woonhuis is een lager verbindingslid geplaatst op rechthoekige plattegrond onder zadeldak met de daknok parallel aan de weg. De werkplaats bestaat uit één bouwlaag met zolder onder flauw hellend schilddak haaks op de weg en bezit een rechthoekig grondplan. Alle dakgoten zijn op gelijke hoogte geplaatst en lopen in elkaar over. Zo worden de verschillende volumes duidelijk aan elkaar verbonden.

De vormtaal van de volumes is duidelijk hoekig. Dat is zichtbaar in de dakvorm, de erker, het portiek en de venstervormen. Het geheel is opgetrokken in Noords verband metselwerk in bruinrode baksteen met een iets verdiepte voeg. De voorgevel van het woonhuis bezit een portiek waarin de entree met twee zijlichten is aangebracht. Naast de entree is de rechthoekige erker geplaatst met onder- en bovenramen. De erker is voorzien van een plat dak met klein overstek.

In de topgevel zijn twee raamvensters aanwezig en een smalle lichtopening voor de zolderberging. In de zijgevel is één enkel en één dubbel raamvenster ingebracht. In de achtergevel is voorzien van enkele raamvensters. Het tussenlid heeft in de voorgevel een driedelig raamvenster en aan de achterzijde twee kleine raamvensters en een loopdeur. De houten kozijnen, met verbrede onderdorpel, zijn voorzien van houten ramen. De bovenramen van de erker, ramen beganen grond en naast de entree zijn voorzien van glas-in-lood panelen.

De werkplaats heeft aan de voorzijde en achterzijde dubbele toegangsdeuren tegenover elkaar gesitueerd. Verder is de werkplaats voorzien van veel stalen vierruitsvensters welke hoog in de gevelvlakken zijn geplaatst. Boven de vensters en toegangsdeuren is een betonlatei aanwezig.

Op de verschillende daken ligt een natuurrode VH dakpan met bijpassende halfronde vorsten. In het voorschild van de werkplaats en het linker dakschild van de woning is een dakkapel aanwezig. De brede goten zijn aan de onderzijde voorzien van ene betimmering.

Bouwkundige staat van het pand is redelijk tot goed.

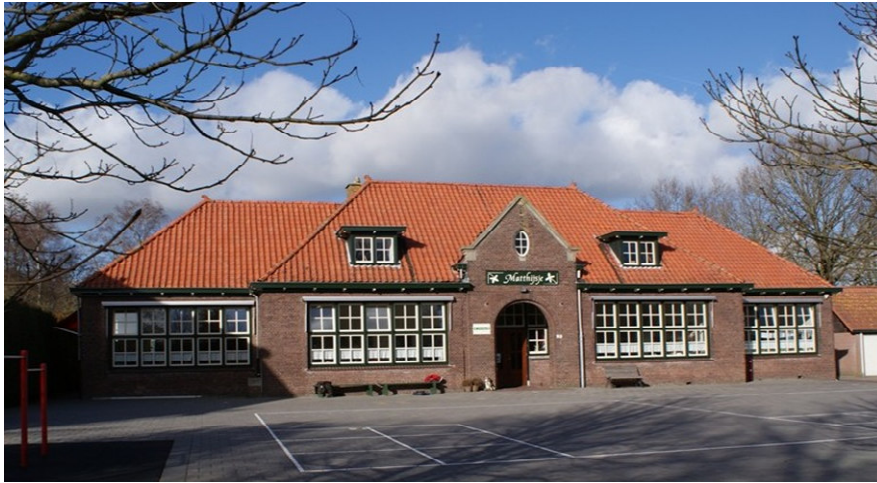
begrippenkader	relevant	specifiek	toelichting
<b>Situatieve ruimtelijke beeldwaarde</b>			
betekenis van het object t.a.v. ruimtelijke wandvorming	■		iets terugliggend t.o.v. de rooilijn van de naastliggende bebouwing aan de Oosterstreek
specifiek accent in het directe omgevingsbeeld	■		pand is beeldbepalend wegens ligging, volume en functie
waarde van het object in een groter geheel / ensemble			
bijzondere waarden, inrichting / kwaliteit van de omgeving	■		geeft betekenis aan de omgeving door haar functie
<b>Architectonische beeldwaarde</b>			
<i>hoofdvorm: massa- of volumewerking van object</i>			
betekenis van de contour m.b.t. het object als zodanig	■		hoofdvolume; één bouwlaag en zolderverdieping onder samengestelde kap
kenmerkende eigenschappen van de massa-opbouw		■	samengestelde volume door symmetrisch verspringende gevels, middenrisaliet met portiek en topgevel, zelfstandig gymlokaal en lange vleugel

afstemming van het object naar relatieve omvang	■		goede maatverhoudingen voor een middelgrote dorpsschool
specifieke kenmerken in de vormbehandeling		■	in traveeën gebouwd schoolgebouw, klassiek imposant schiet het midden volume naar voren, met centraal daarin geplaatst een middenrisaliet met topgevel en entree in portiek
<i>aanzichten</i>			
betekenis van de gerichtheid	■		vanaf openbare ruimte duidelijk zichtbaar, gericht op de straat
specifieke eigenschappen van de geleding	■		horizontale belijning door rollaag, gevelopeningen met vensterindeling en de dakgoot
gehalte van de gevelcompositie	■		volledig symmetrische gevel: centraal in het middenrisaliet een portiek met entree geplaatst, links en rechts daarvan de lokalen met grote puien
<i>opmaak</i>			
karakteristiek materiaal / -toepassing	■		kruisverband metselwerk met verdiepte voeg, VH pan, houten kozijnen en roedes natuurstenen daklijst en aanzetblokken op de topgevel entree

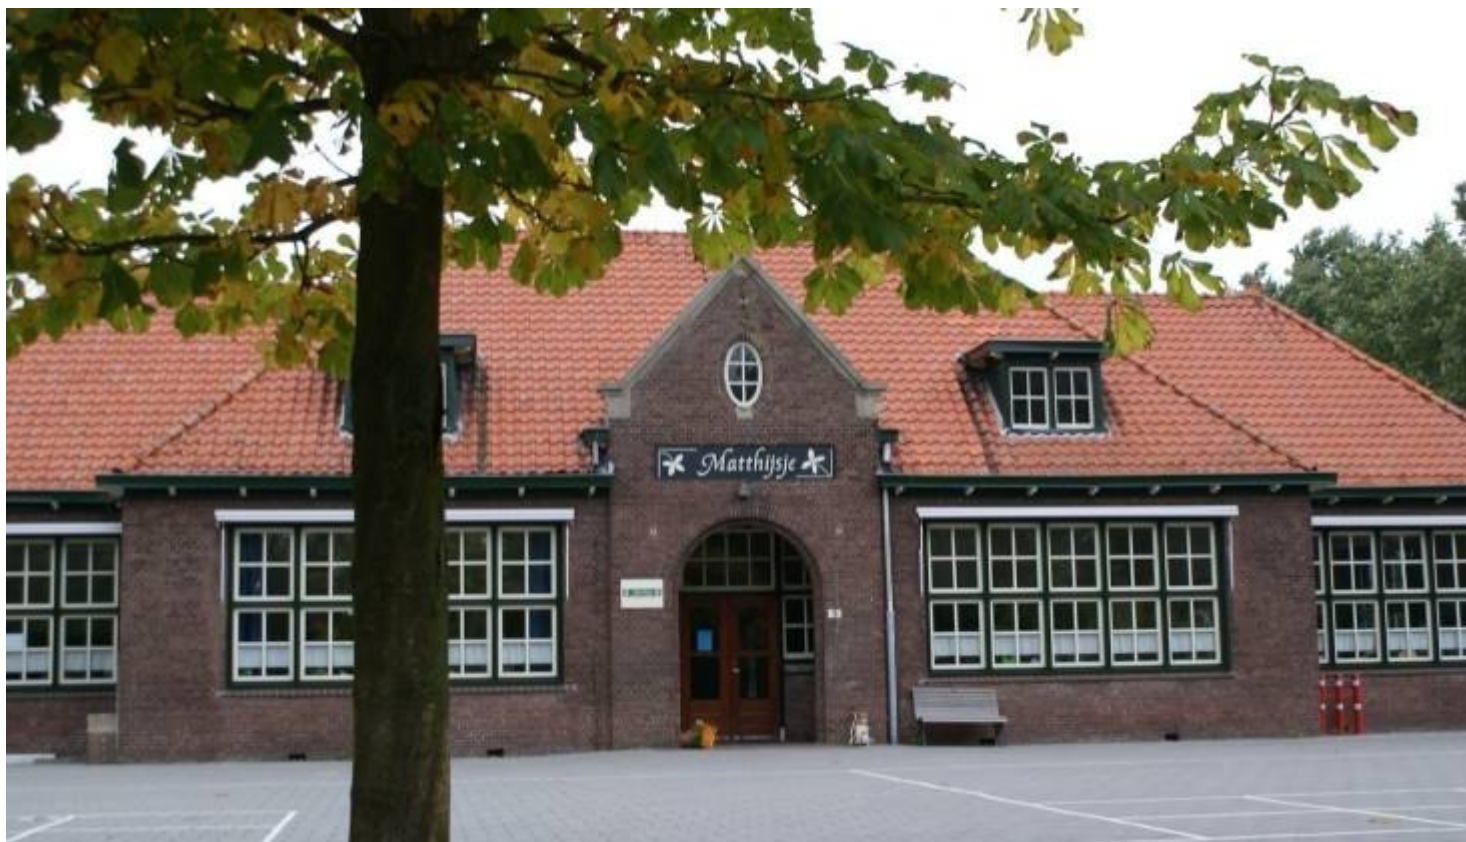
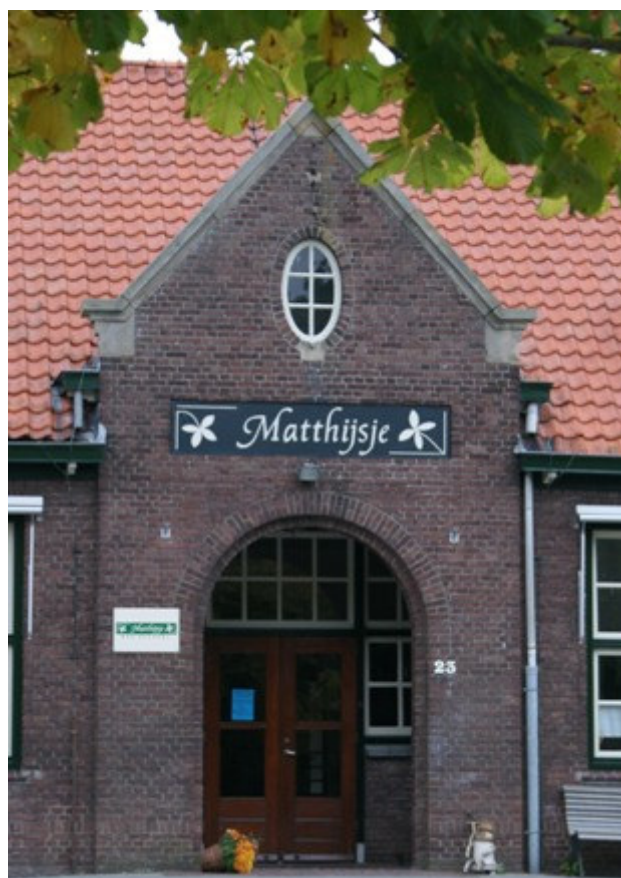
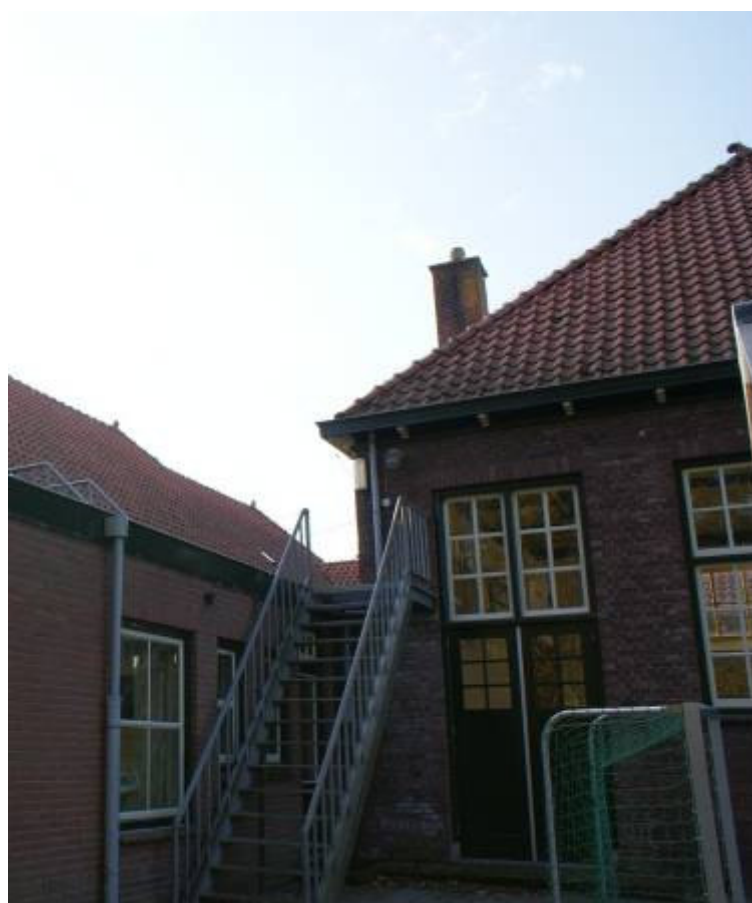
Vergeleken met de situatie uit de in 1924 gebouwde ULO, is de school nagenoeg gelijk gebleven. Aan de achterzijde is de gymzaal nog steeds aanwezig. Wel is daar bergruimte bijgekomen en is er een noodroute vanaf de zolder gerealiseerd. Ook is de kleurstelling van de naamplaat boven het entree veranderd. Destijds was dit wit, met zwarte, strakke (herkenbaar jaren '30 lettertype) belettering met de naam U.L. Onderwijs. Nu is het een donkere plaat met speelse witte letters Matthijsje.

De school is opgebouwd uit een samengesteld volume onder groot schilddak. Het achterste volume is gelegen op rechthoekige plattegrond parallel aan de weg. Het middendeel is een naar voren verbreed, daardoor tevens hoger, volume. Centraal in het middendeel is de entree gelegen in een iets naar voren geplaatst middenrisaliet met topgevel, waarin portiek. De duidelijke structuur en plattegrond is afleesbaar in de volledige symmetrische gevel.

Ook de recht gesloten vensters zijn duidelijk door de onderverdeling met stijlen en de (nieuwe) ramen met roedenverdeling. De entree bestaat uit een pui met dubbele deur, zij- en bovenlichten

In de topgevel van het risaliet zit een ovaal gevormd zoldervenster. De topgevel is afgewerkt met een natuurstenen afdekking en schouderstukken.

Het schoolgebouw is opgebouwd uit bruinrode baksteen in kruisverband metselwerk met verdiepte voeg. Op het dak ligt een natuurrode VH pan met bijpassende vorsten. Aan weerszijden van de entreepartij is een dakkapel aanwezig met dubbel raamvenster en plat dak. Aan de onderzijde van de kap is een houten bakgoot op geprofileerde houten klossen aanwezig.

Bouwkundige staat van het pand is goed.

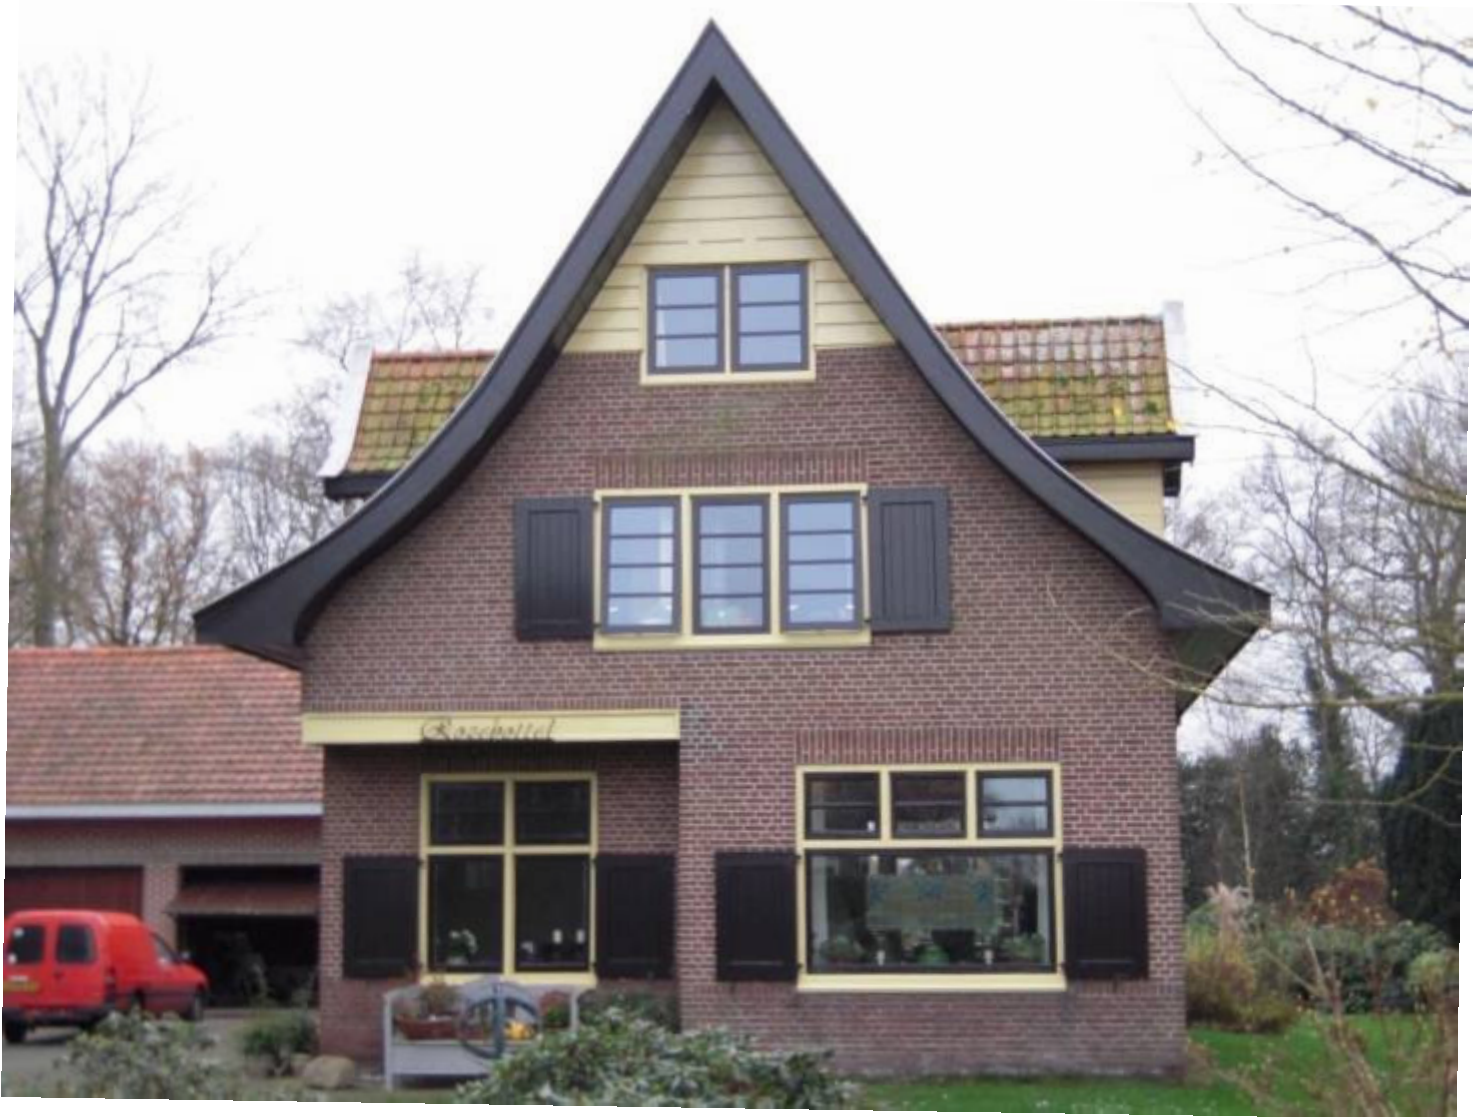
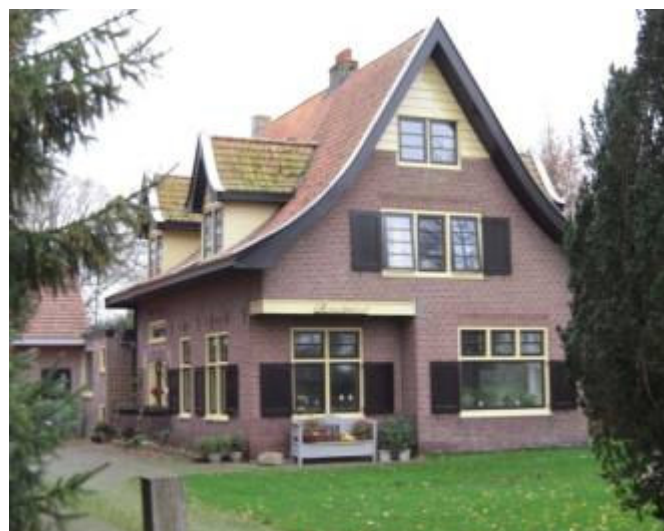
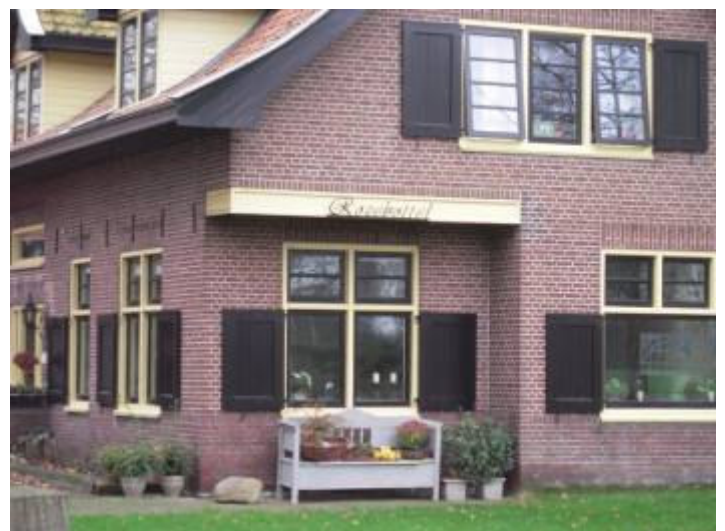
Het woonhuis is gebouwd als één bouwlaag en verdieping en zolder onder het karakteristieke hoge zadeldak. Het dak zwenkt naar buiten. Dit maakt dat het doet denken aan de Zwitsers chalet en met het rabat houtgebruik in de topgevel en kapellen wordt ook wel van chaletstijl gesproken. Het woonhuis is gebouwd als homogeen volume op rechthoekige plattegrond haaks op de weg gelegen. Aan de achterzijde is een platte één bouwlaag hoge aanbouw aanwezig. tegen de aanbouw is een dubbele garage gebouwd. Deze garage valt buiten de bescherming.

De woning valt direct op vanaf de openbare weg door de vorm / bouwstijl, het materiaal gebruik en de (niet authentieke) kleurstelling. De asymmetrische voorgevel wordt benadrukt door inspringende deel op de begane grond dat is voorzien van een luifelachtig overstek waarin de naam "Rozebottel" staat aangegeven. De entree is in de linker zijgevel gelegen en is voorzien van zijlichten.

Bouwkundige staat van de woning is goed.

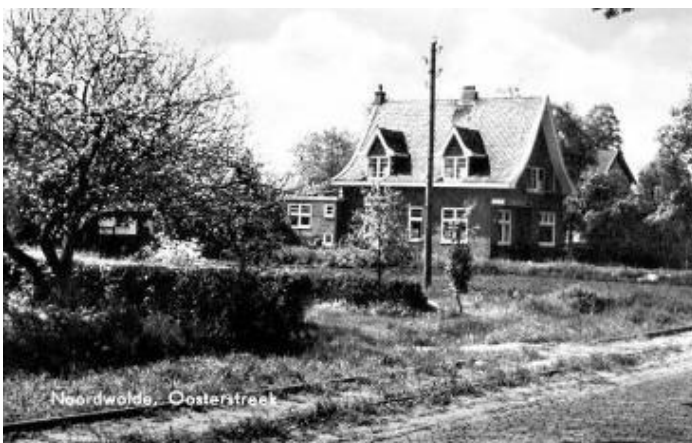
De woning is opgetrokken uit kruisverband metselwerk met bruinrode baksteen met gesneden voegwerk. In de topgevel van de woning en de dakkapellen zijn horizontale geplaatste houten planken als potdekselwerk aangebracht. De zijwangen van de dakkapellen is uitgevoerd als rabatwerk.

De vensters zijn samengesteld uit zware kozijnen met onderverdeling waarin onder- en bovenramen met horizontale roeden zijn geplaatst. De vensters zijn nu voorzien van luiken. De kleurstelling is meerdere malen gewijzigd.

Op het dak ligt een natuurrode Tuile du Nord pan. Op de nok staan twee gemetselde schoorstenen. Het dakoverstek langs de topgevels is afgewerkt met een waterbord en een gebogen windveer die langs de zijgevels doorloopt als gootboei.

Karakteristiek zijn de bovenlichten van de begane grondvensters met de horizontale roedeverdeling. Maar ook de rollaag onder de begane grond vensters die een basement suggereert, de bakstenen, anderhalf steens hoge rollaag boven de gevelopeningen, de balkankers en het dakoverstek.
