Gemeente: Weststellingwerf	Oorspr. functie: café - logement	naam: De Veehandel	Gemeentelijk monument
Plaats: Spanga	Huidige functie: café		Karakteristiek pand
Adres: Spangahoekweg 56	MIP-code: FR-WES-372	Kadaster: ODT L 218 / 219	Indifferent

Gemeente: Weststellingwerf
Plaats: Spanga
Adres: Spangahoekweg 56

Redengevende omschrijving:

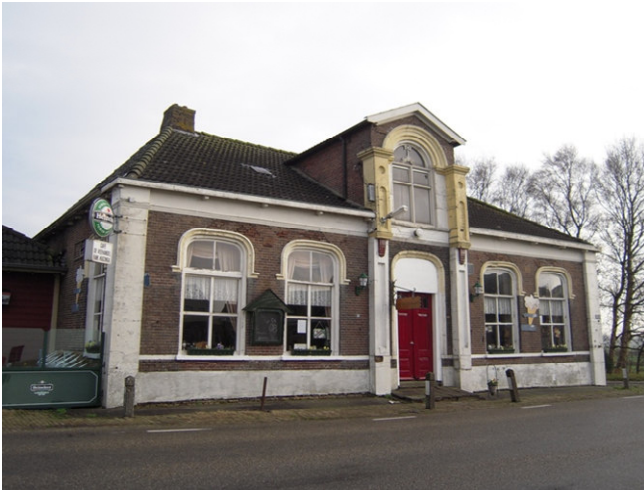
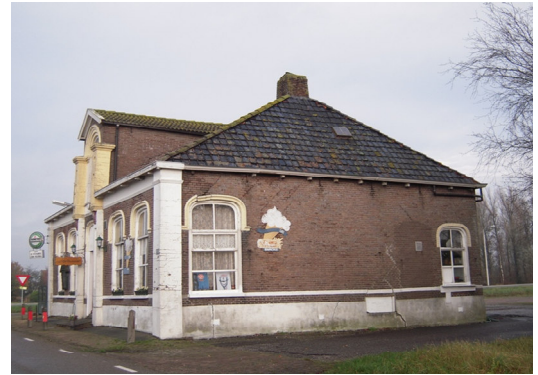
de technische toestand is matig tot slecht.
de betonpannen op het voorschild zijn een aantasting van de beeldwaarde en authenticiteit

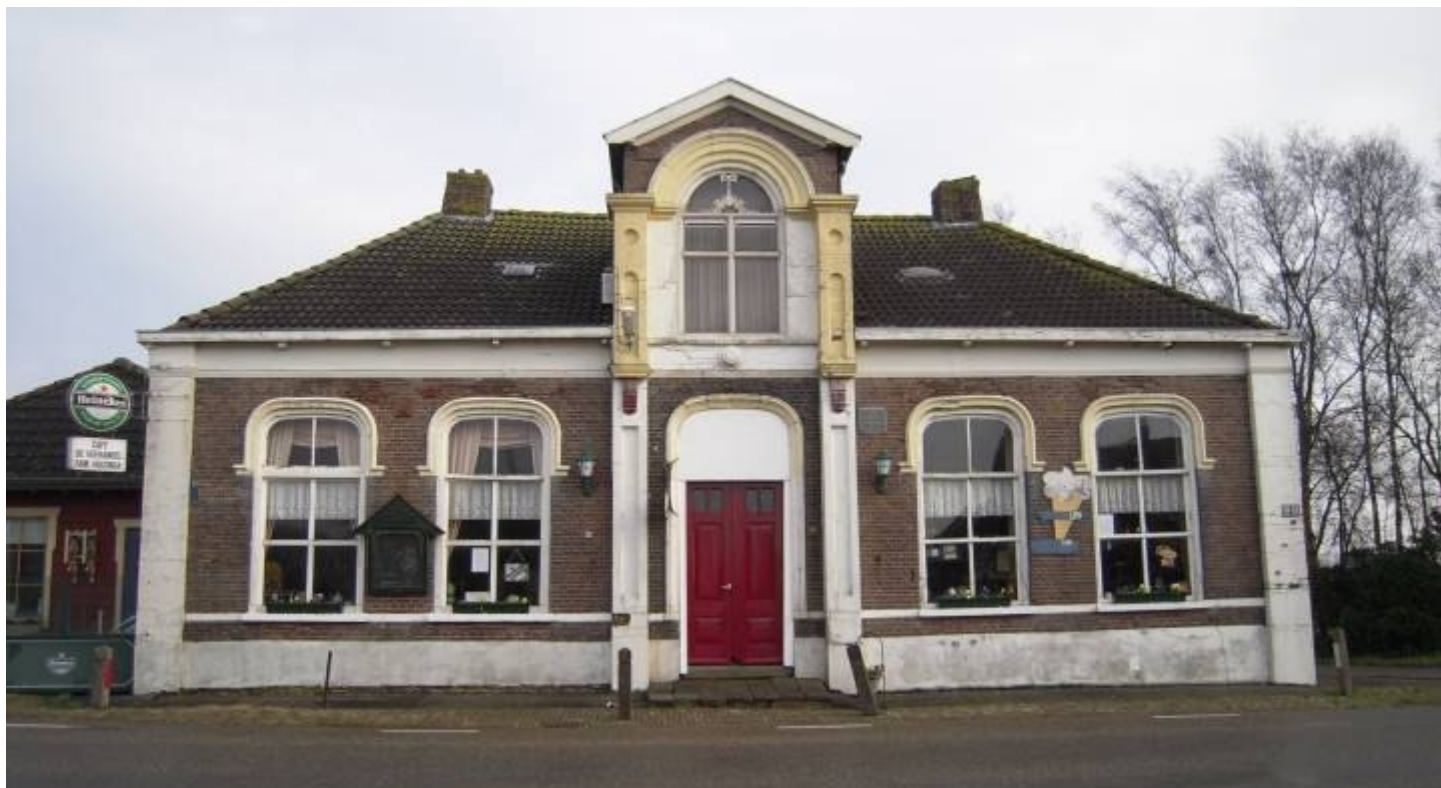
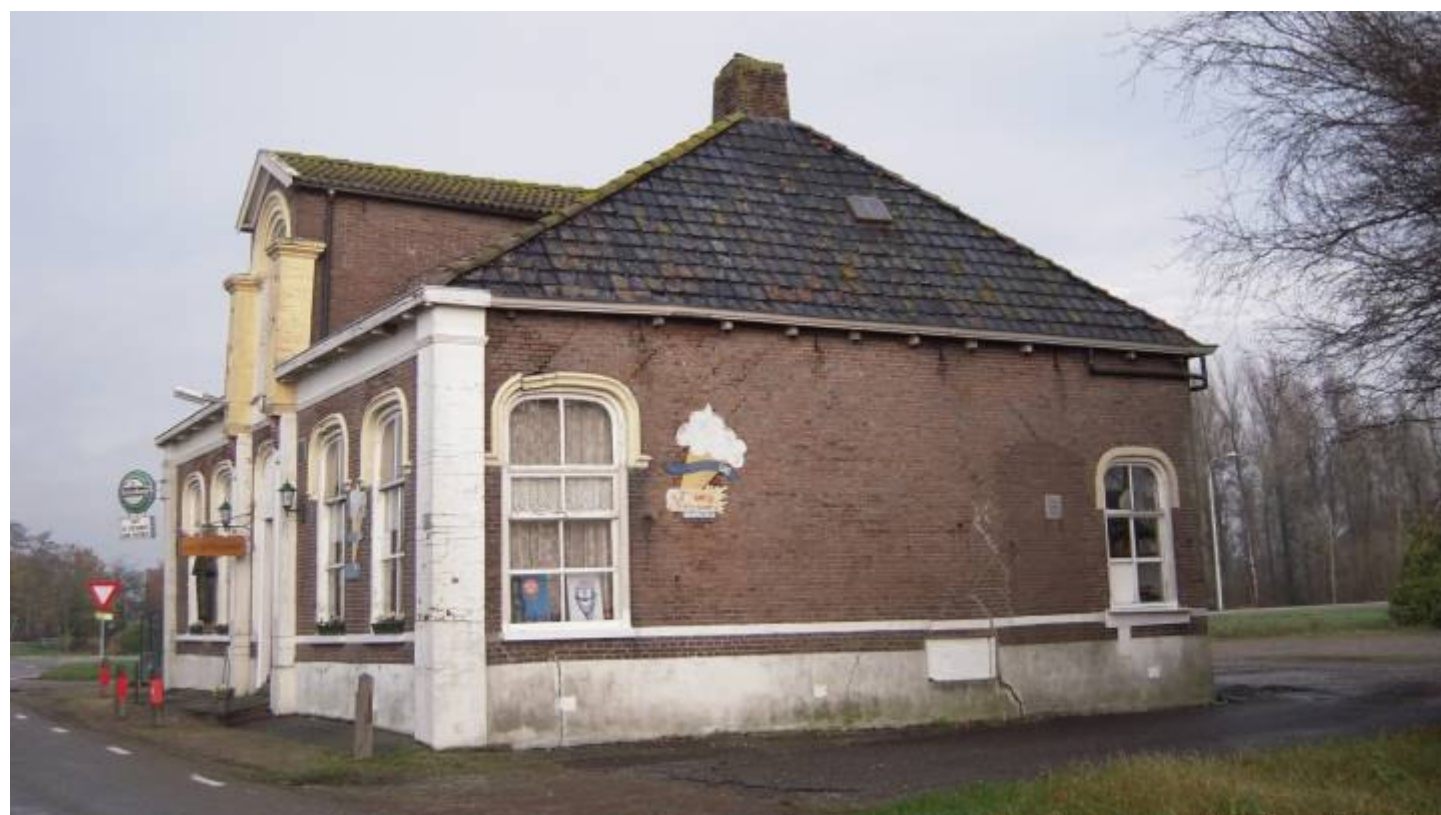
Het café is duidelijk opvallend, markant aanwezig, door de eclectische bouwstijl en de daar bijbehorende decoraties en de neoclassicistische uitstraling. Het aangebouwde deel is uitgesloten van bescherming.

Het café is gebouwd als homogeen volume op rechthoekige plattegrond, parallel aan de Spangahoekweg en dus haaks op de Pieter Stuyvesantweg. Het volume bestaat uit één bouwlaag en zolderverdieping onder schilddak.

De gevelcompositie kenmerkt zich door het vloeiende vormenspel. Hoekige vormen als de driehoekvormige daklijst van de dakkapel, de roedes in de vensters, de hoekpilasters, de entree en de dakkapel; afgewisseld met de ronde vormen als korfboogvormige bovenlichten en het rondboogvormige venster (met omlijsting) in de dakkapel.

Ook kenmerkend is het lijnenspel in de gevel. De horizontale belijning is zichtbaar in het stucwerk basement, de stukwerk speklaag ter hoogte van de onderdorpels, de kroonlijst en de daklijst. De verticale belijning is zichtbaar door de penanten naast de entree en de koekpilasters.

De gevel is symmetrisch, met centraal de entree

waarboven de dakkapel welke door de gestuukte penanten (muurdammen) met verticale vlakken, uitsparingen en profileringen. Aan weerszijden twee, aan de bovenzijde afgeronde geprofileerde raamvensters met roedeverdeling.

Het café is gebouwd in roodbruine baksteen in kruisverband met oorspronkelijk snijvoegwerk en bezit een gestuukt basement. Aan de voorzijde van de zijgevels zitten identieke vensters. Op het dak liggen deels authentiek platte Friese pannen en vorsten en deels betonpannen.

Stucwerk is in de gevel gebruikt voor de ornamenten rond de vensters, de penanten / pilasters en de kroonlijst.

Karakteristiek zijn: de omlijsting van de dakkapel, de vensters, de levensboom in het bovenlicht van het venster van de dakkapel en de twee authentieke schoorstenen, waarvan de schoorsteenborden zijn verdwenen.

Bouwkundige staat van het pand is matig tot slecht. Het verdient aanbeveling om de technische toestand te verbeteren en het bovenlicht en de schoorsteenborden weer in ere te herstellen.
