Gemeente: Weststellingwerf	Oorspr. functie: boerderij	naam: Terwischa Zathe	Gemeentelijk monument
Plaats: Ter Idzard	Huidige functie: woonhuis / opslag schuur		Karakteristiek pand
Adres: Idzardaweg 78	MIP-code: FR-WES-33	Kadaster: WVG L 770	Indifferent

Gemeente: Weststellingwerf
Plaats: Ter Idzard
Adres: Idzardaweg 78

Gemeente: Weststellingwerf
Plaats: Ter Idzard
Adres: Ruskemadenweg 5

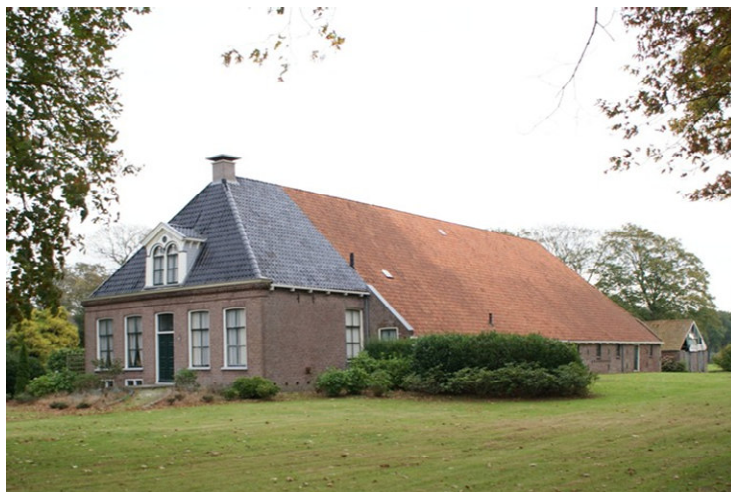
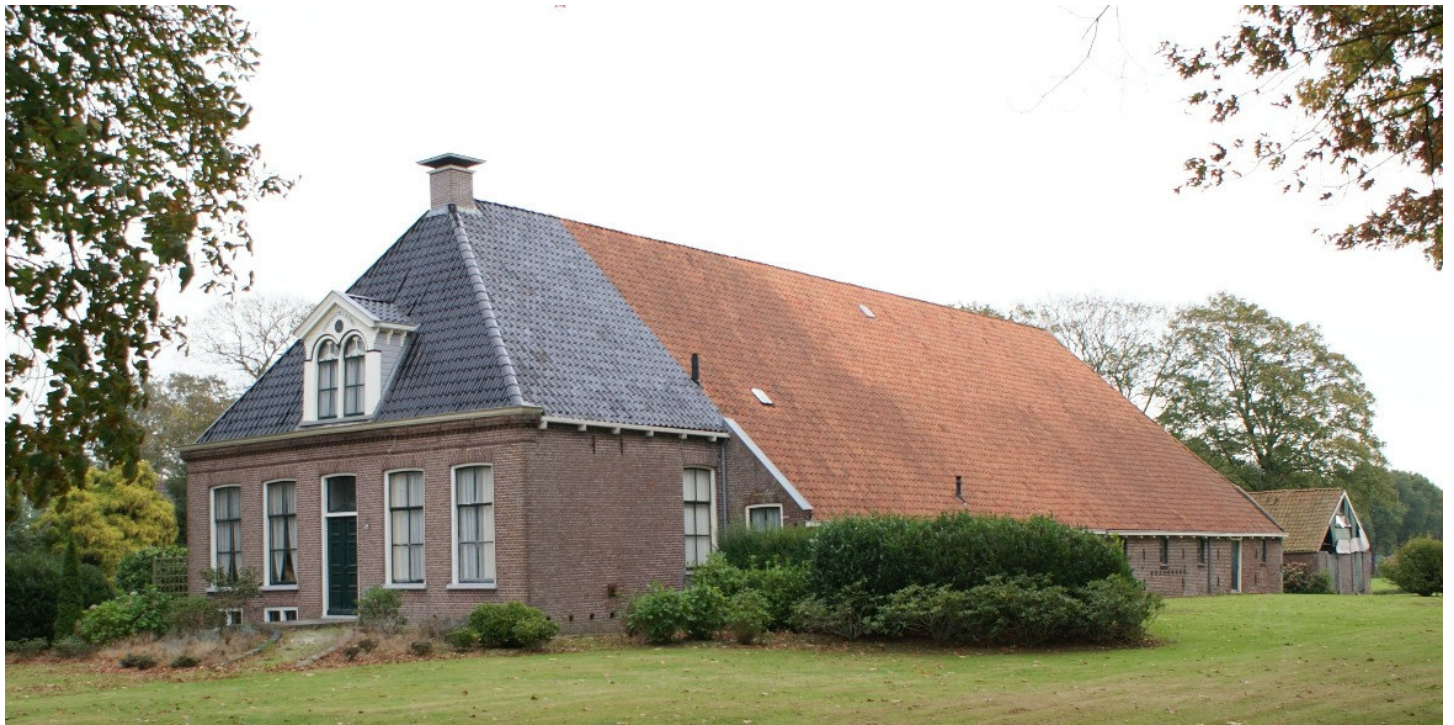
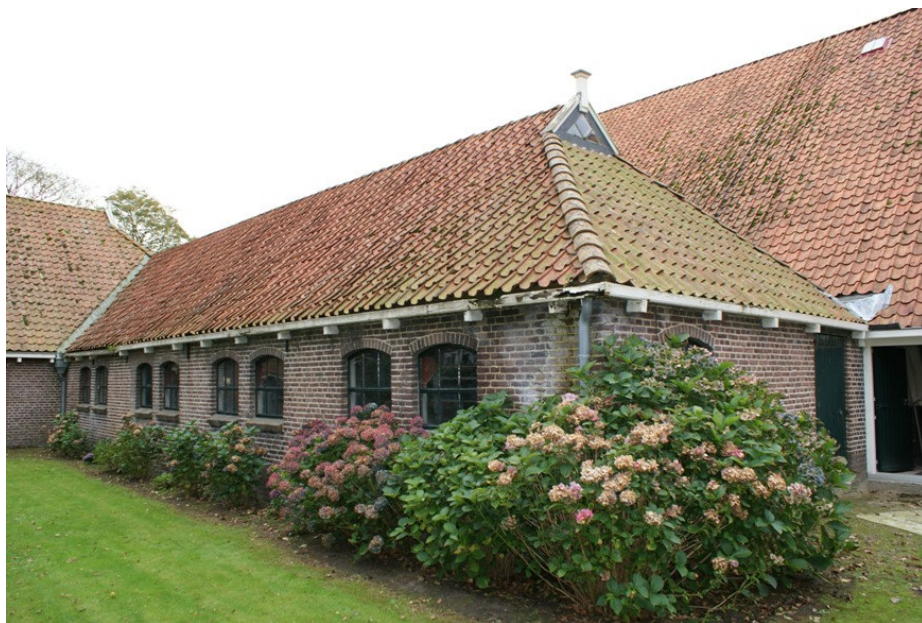
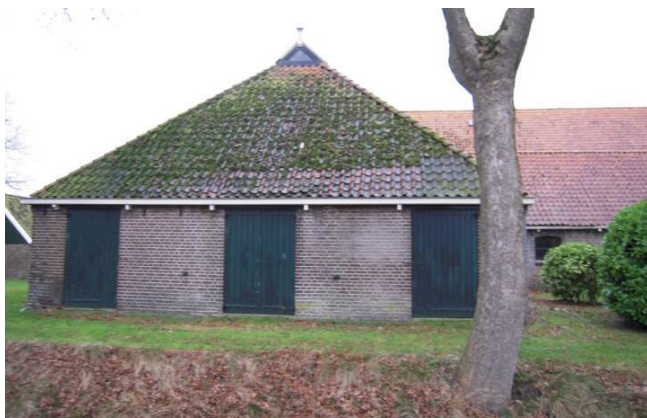
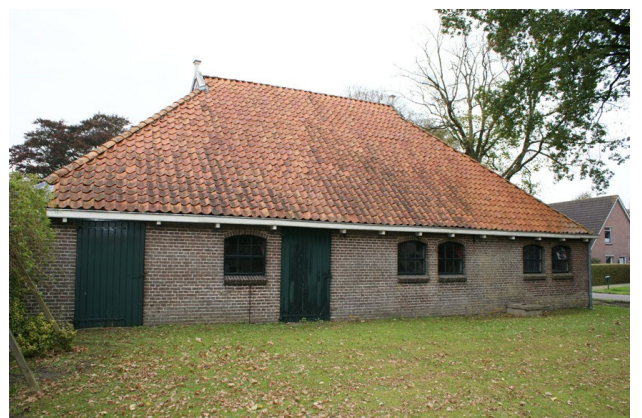
technisch constructie probleem en plaatselijk achterstallig onderhoud

zowel de oorspronkelijke boerderij als de uitbreiding van 1913 is behoudenswaardig, gebintconstructie deels ouder, diverse goten, vensters (zowel kozijnen als ramen en deuren) zijn inmiddels vervangen

De oorspronkelijke boerderij is gebouwd als één bouwlaag met zolder onder groot schilddak op rechthoekige plattegrond. Het woongedeelte is iets versmald ten opzichte van de achterliggende schuur. De aan de linkerkant van de boerderij parallel bijgebouwde schuur bezit rechthoekig grondplan, één bouwlaag en schilddak. Haaks hierop, uitlijnend in achtergevel is een derde nagenoeg zelfstandig bouwvolume op rechthoekig grondplan, één bouwlaag met schildkap. Aan de oostzijde van deze uitbouw waren de paardenstallen gesitueerd dat zich kenmerkt door de drie gesloten deuren.

De vormtaal van de boerderij is hoekig. Dit is te herkennen in symmetrische opzet en strakke vormen. De entree met fraaie paneeldeur en bovenlicht met levensboom is centraal in de voorgevel gelegen. Aan weerszijden zijn twee zesruit vensters aanwezig en linksvoor onder de raamvensters keldervensters. In de rechter zijgevel van het woonhuis zit één raamvenster en in de linker zijgevel twee keldervensters. De geprofileerde raamvensters, met verbrede onderdorpel, zijn iets getoogd en voorzien van een hanenkam.

De boerderij is opgetrokken met roodbruine baksteen in kruisverband met oorspronkelijk snijvoegwerk. In de voorgevel is siermetselwerk aangebracht onder de goot als fries en architraaf.

boven de entree is een fraai bewerkte houten dakkapel geplaatst met twee rondboogvensters met roeden. De dakkapel is voorzien van een zadeldak met klein dakoverstek. Het dak van het woonhuis is bedekt met zwart verglaasde oude holle pannen (voorschild nieuw) en de schuur is bedekt met natuurrode oude holle pannen. Op de nok van het voorschild staat een schoorsteen met schoorsteenbord. De voorgevel bezit een geprofileerde gootlijst de zijgevels een blokgootje op houten klossen. Deels zijn de blokgoten vervangen door een bakgoot met zink.

in de gevels van de schuren zijn diverse getoogde stalen negenruitsvensters, met rollaag aan de bovenzijde en gemetselde raamdorpel aan onderzijde, aanwezig. In de aangebouwde schuren zijn de stalen vensters zesruitsvensters. In de achtergevel van de schuur zijn de baanderdeuren geplaatst. Verder zijn in de verschillende gevels diverse loopdeuren aanwezig.

Bouwkundige staat van het pand is redelijk. Plaatselijk nog achterstallig onderhoud. Diverse vensters (zowel kozijn als raam) en goten zijn inmiddels vervangen.

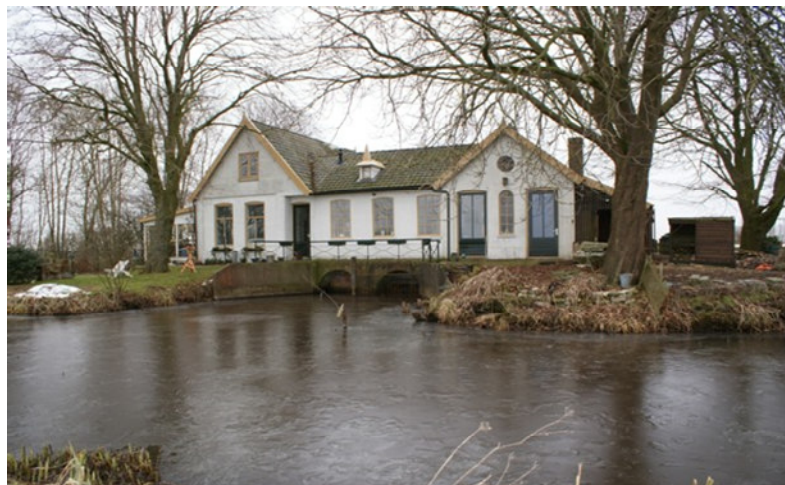
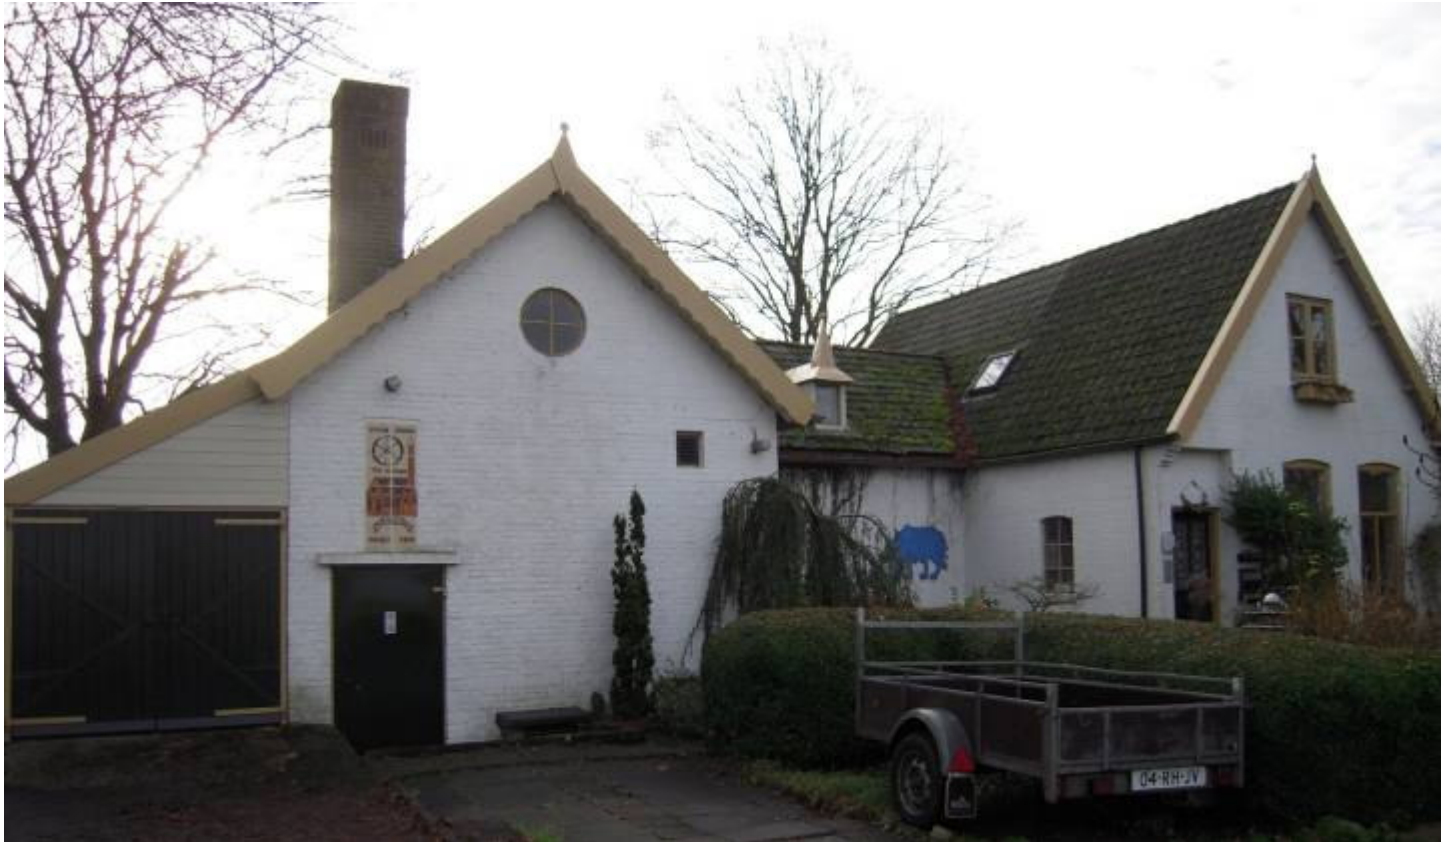
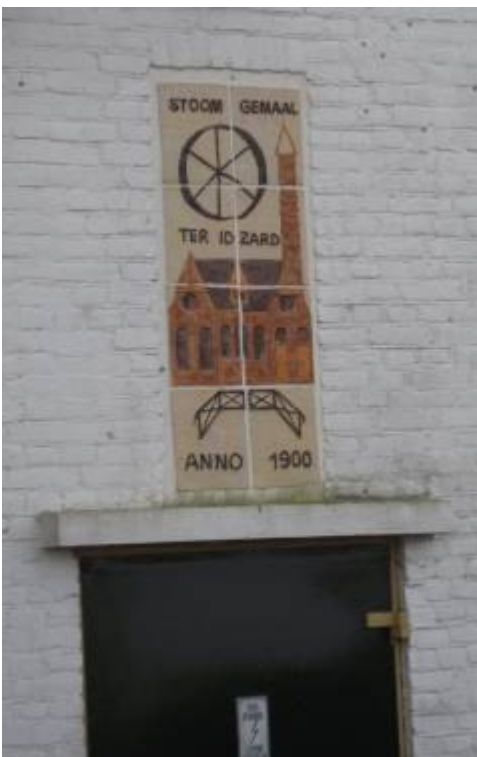
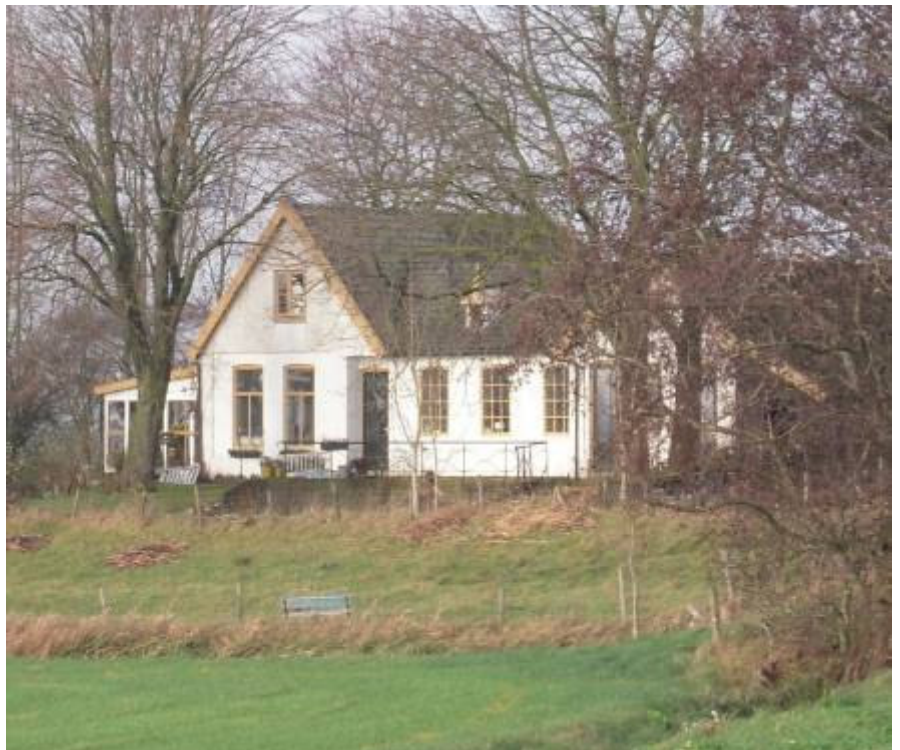
uniek type gemaal in de gemeente. Diverse onderdelen gewijzigd of verdwenen door gewijzigde functie

Het gebouw is samengesteld uit drie volumes. De twee hoofdvolumes waren oorspronkelijk de machinekamer en het woonhuis van de machinist. Deze volumes zijn gebouwd op rechthoekige plattegrond onder zadeldak. Tussen deze beide volumes zit een tussenlid wat de twee hoofdvolumes verbindt. Ook dit volume is gebouwd onder zadeldak. De daknokken zijn gebouwd op gelijke hoogte maar het woonhuis bezit nu een nieuwe verhoogde kap. Woonhuis en machinekamer zijn onder één en hetzelfde samengestelde dak gebouwd.

Door gewijzigde functie zijn er diverse zaken verloren gegaan of gewijzigd. Naast de eerder genoemde kap is ook de grote schoorsteen verdwenen en zijn diverse vensters aangepast. De zuidgevel is voorzien van een stuclaag en de noordgevel is wit geschilderd.

Het gemaal is gebouwd in baksteen, in kruisverband gemetseld met gesneden voeg. De achtergevel is voorzien van een stuc afwerking. Op het dak ligt de authentieke zwarte gegolfde Friese pan.

Karakteristiek is ook de schoorsteen op het dak van de voormalige machinekamer en de authentieke dakkapel met zinken dak op het tussenliggende volume.

Bouwkundige staat van het pand is voor zover waarneembaar redelijk tot goed.

Dat het gebouw in z'n geheel nu wit gesauid is, dat maakt het pand wel nog markanter in de omgeving, maar is niet authentiek. Dit zelfde geldt voor de overige toegepaste kleuren.
