Gemeente: Weststellingwerf	Oorspr. functie: directeurswoning zuivelfabriek	Gemeentelijk monument
Plaats: Wolvega	Huidige functie: woonhuis	Karakteristiek pand
Adres: Drafsportlaan 2	MIP-code: FR-WES-171 Kadaster: WVG D 8951	Indifferent

Objectgericht waarderingskader: De waardebeoordeling van het afzonderlijk gebouwde object t.o.v. andere objecten.

Gemeente: Weststellingwerf
Plaats: Wolvega
Adres: **Drafsportlaan 2**

Oorspr. functie: directeurswoning zuivelfabriek
Huidige functie: **woonhuis**
MIP-code: FR-WES-171 Kadaster: WVG D 8951

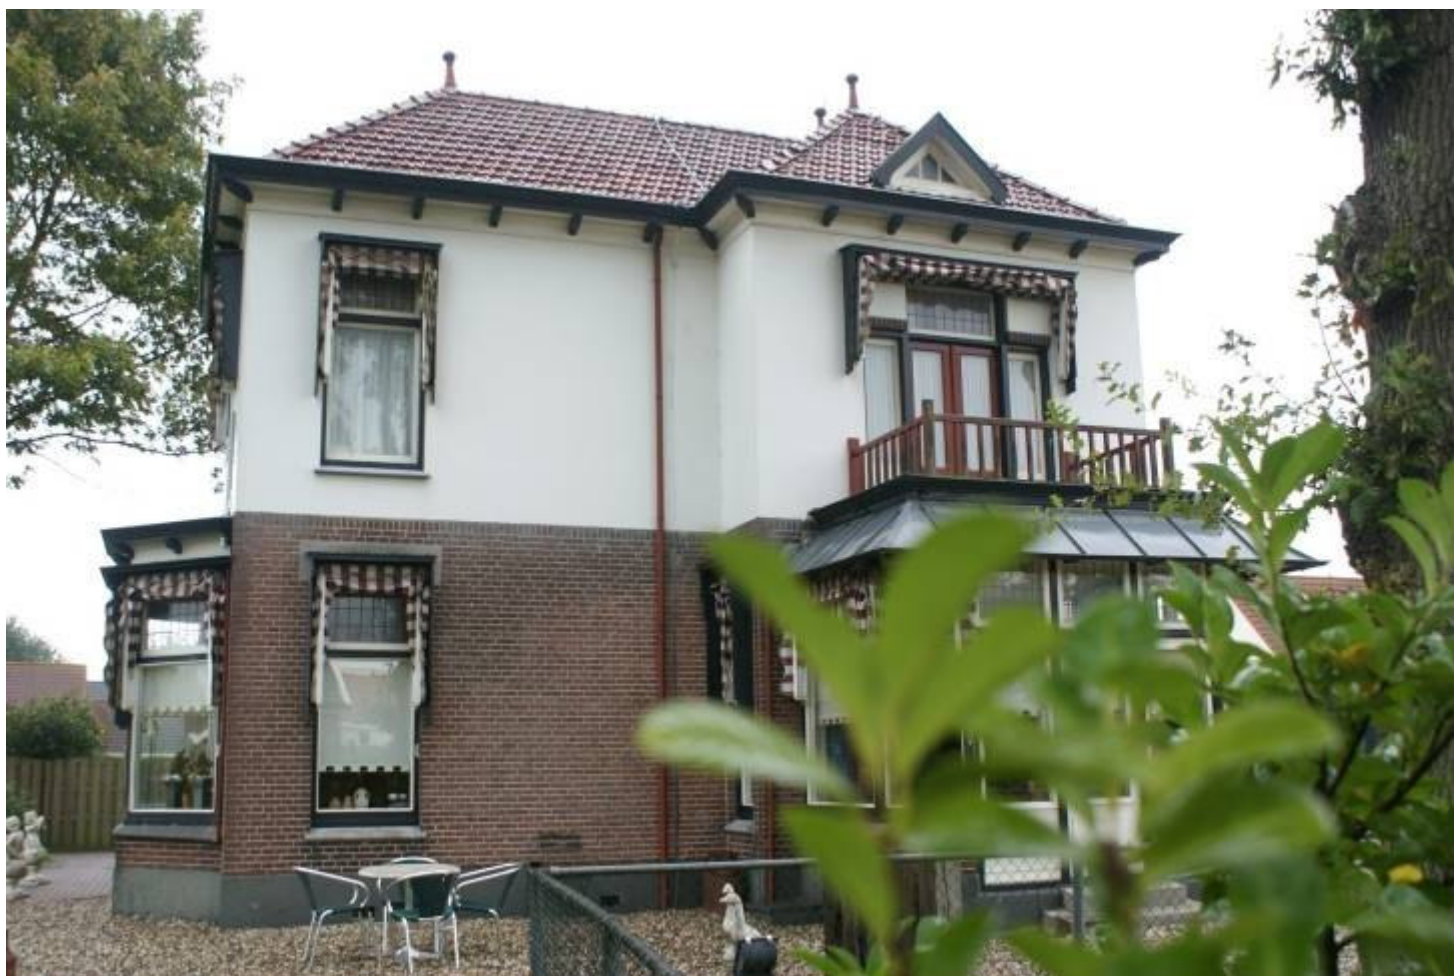
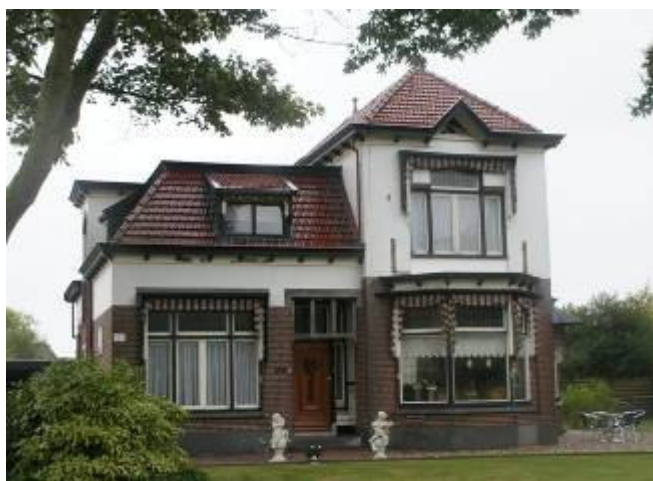
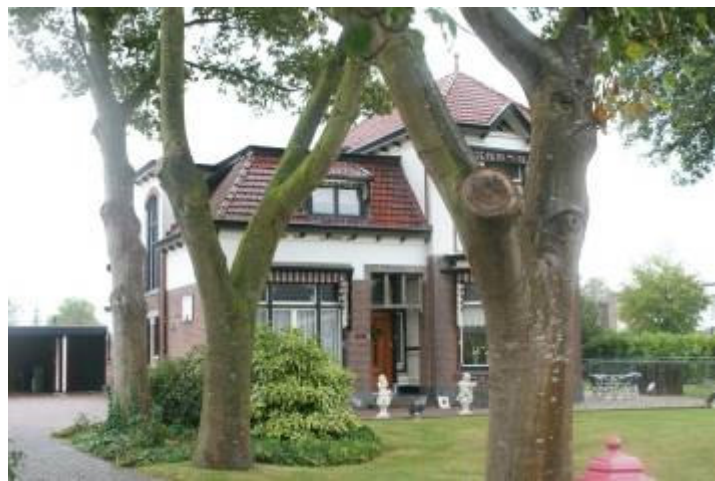
opengaande (franse) balkondeuren boven erker in de frontgevel is verdwenen, ook het balkonhek is weggehaald; sporen hiervan zijn nog te zien in het stucwerk en door de opvulling met plaatmateriaal onder de vensters waar eerst de deuren hebben gezeten

Het huis geeft betekenis aan de omgeving door omvang, bouwstijl, volumes, kleurstelling en detaillering. De twee frontgevels zijn gelegen langs de doorlopende wegen. In de gevel aan de Drafsportlaan is de entree en in de gevel aan de Lycklamaweg de grote erker. De gevels hebben een horizontale belijning door het basement, de lijstgoot, de kozijnhoogtes, daklijsten en de overgang tussen baksteen & stucwerk (wat tevens de overgang tussen de twee bouwlagen aangeeft). Alle gevelopeningen zijn uitgelijnd op dezelfde hoogte.

De entree is gelegen in een betegelde portiek en bezit een fraai gedetailleerde deur en zij- en bovenlichten.

Het woonhuis is opgetrokken uit roodbruine baksteen in kruisverband metselwerk met snijvoegwerk en deels stucwerk. De kozijnen zijn van hout en voorzien van een natuurstenen raamdorpel. De bovenlichten op de begane grond hebben heldere glas-in-lood panelen.

Op het dak ligt een rode bruin verglaasde kruispan met bijbehorende vorsten en pironnen. In de kap zij enkele dakkapellen opgenomen. In de voorgevel is een timpaanachtig valraam ingebracht.

Karakteristieke details zijn de lijstgoot rond de samengestelde kap, de erkers met geprofileerde daklijsten en zinken bekleding, het portiek met de optrede tot het entree en het getoogde vensters ter plaatse van het trappenhuis.

Bouwkundige staat van het pand is goed. Het zou aan te bevelen zijn om op den duur de balkonomheining en de openslaande (Franse) balkondeuren te reconstrueren.

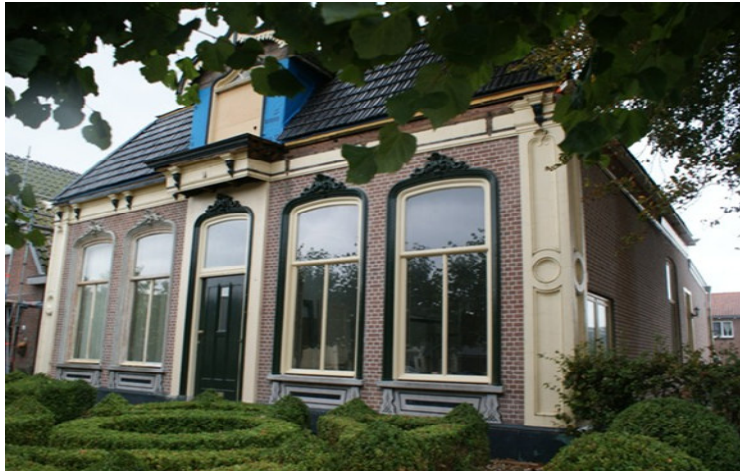
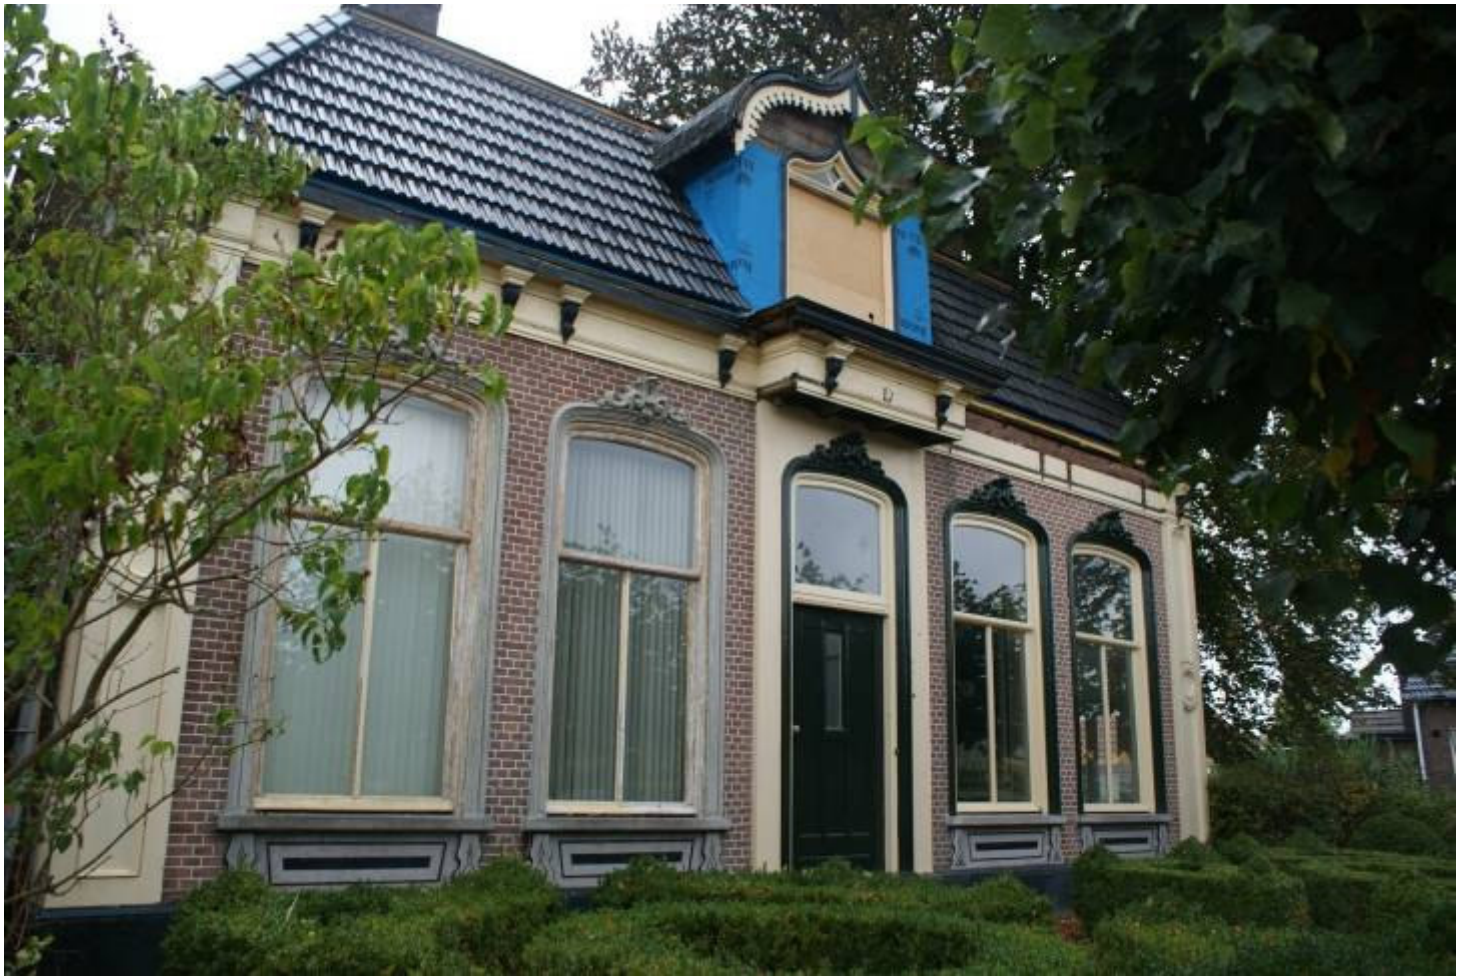
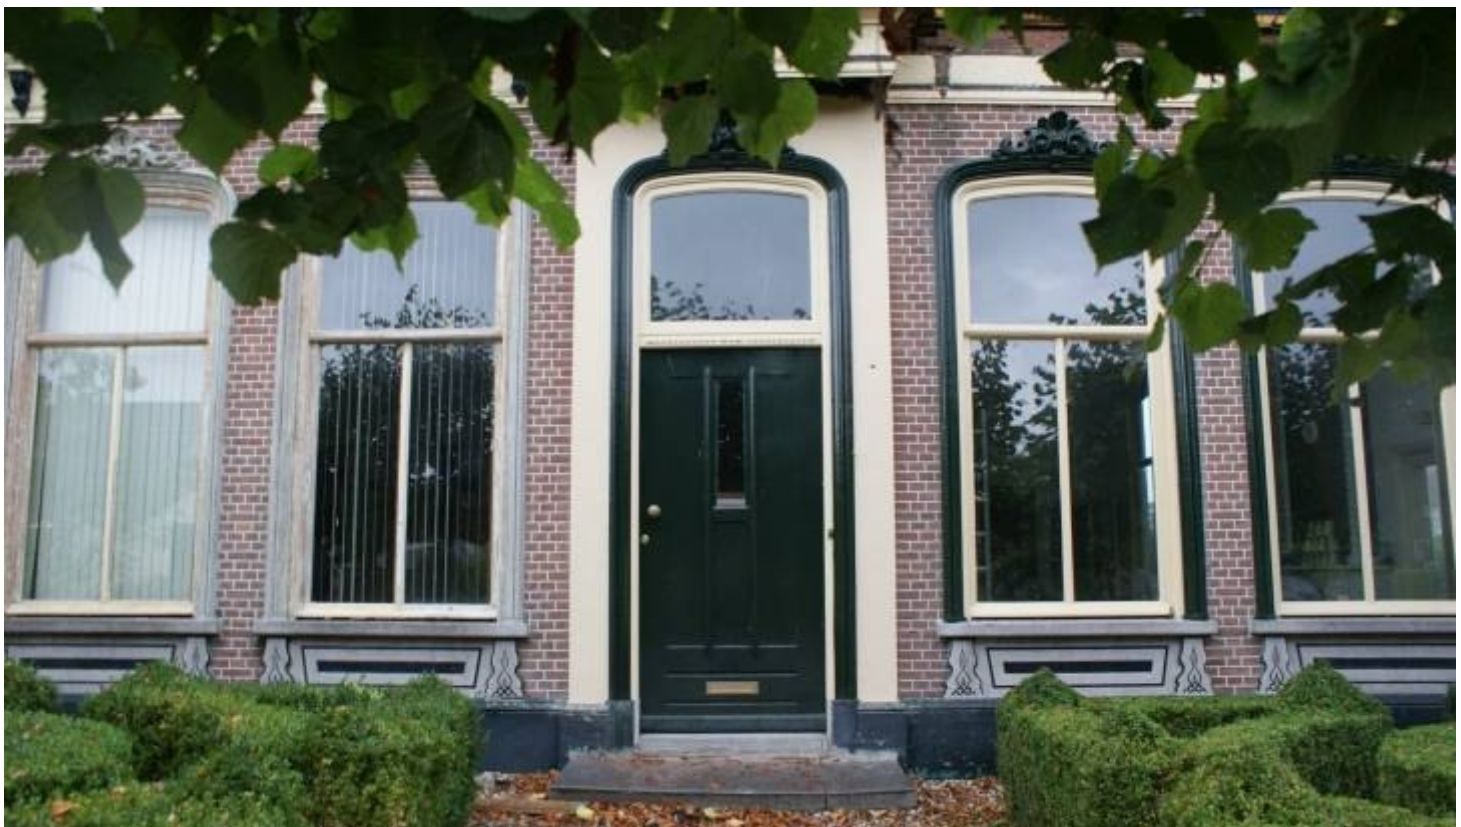
Gemeente: Weststellingwerf
Plaats: Wolvega
Adres: Heerenveenseweg 31

Het woonhuis is oorspronkelijk gebouwd met een achtergelegen schuur als boerderij van het type blokje. De schuur is door de tijd heen, door nieuwe bouwontwikkeling aan de achterzijde, verdwenen. Het woonhuis is gebouwd als homogeen volume op nagenoeg vierkante plattegrond onder afgeknot schilddak en is gericht op straat.

De symmetrische voorgevel met de entree in het midden is voorzien van gestuukte hoekpilasters welke zijn voorzien geprofileerde spiegelvlakken. Boven de omstuukte entree is een dakkapel met klein (Frans) balkon geplaatst, waardoor het geheel zich manifesteert als een middenrisaliet.

Aan weerszijden van de entree zijn twee T-vensters geplaatst. De vensters bestaan uit een geprofileerd kozijn, een boven- en onderraam en een stukomlijsting met aan de bovenzijde een kuif. Aan de onderzijde zijn de vensters van een verbrede onderdorpel voorzien waaronder

De woning is opgetrokken uit roodbruine bakstenen in kruisverband metselwerk met gesneden voeg. Op het dak van de dakkapel ligt een zwarte leipan. Op het dak van het woonhuis ligt een zwarte holle mulden pan. Aan de onderzijde van de kap is een fraaie lijstgoot geplaatst die word gedragen door rijk gesneden gootklossen. De lijstgoot is samengesteld uit een kroonlijst, fries en architraaf en loopt rond het balkon en overhoeks door.

Karakteristiek is ook de dakkapel in gebogen (ui)vorm. Deze gebogen vorm eindigt in een punt (een makelaar). Het venster van de dakkapel is uitgevoerd in dezelfde vormtaal als de dakkapel (met name de roedeverdeling van het bovenlicht van de dakkapel is waardevol). Karakteristiek is ook de draperie onder de daklijst van de dakkapel en de dakbedekking.

Aan de woning is recent (2010) groot onderhoud uitgevoerd. De technische toestand is goed.

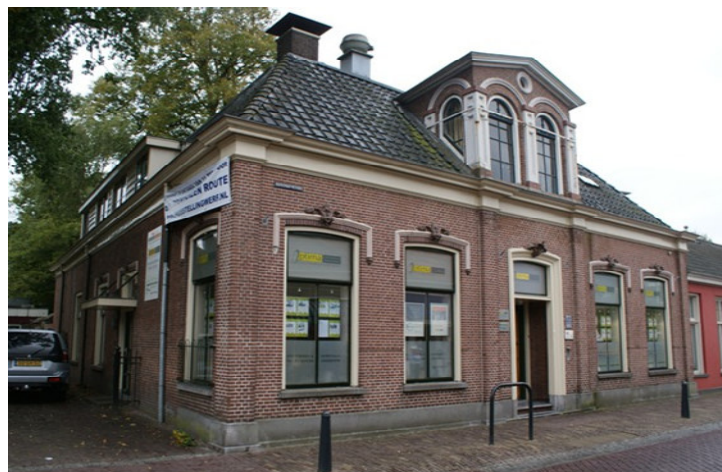
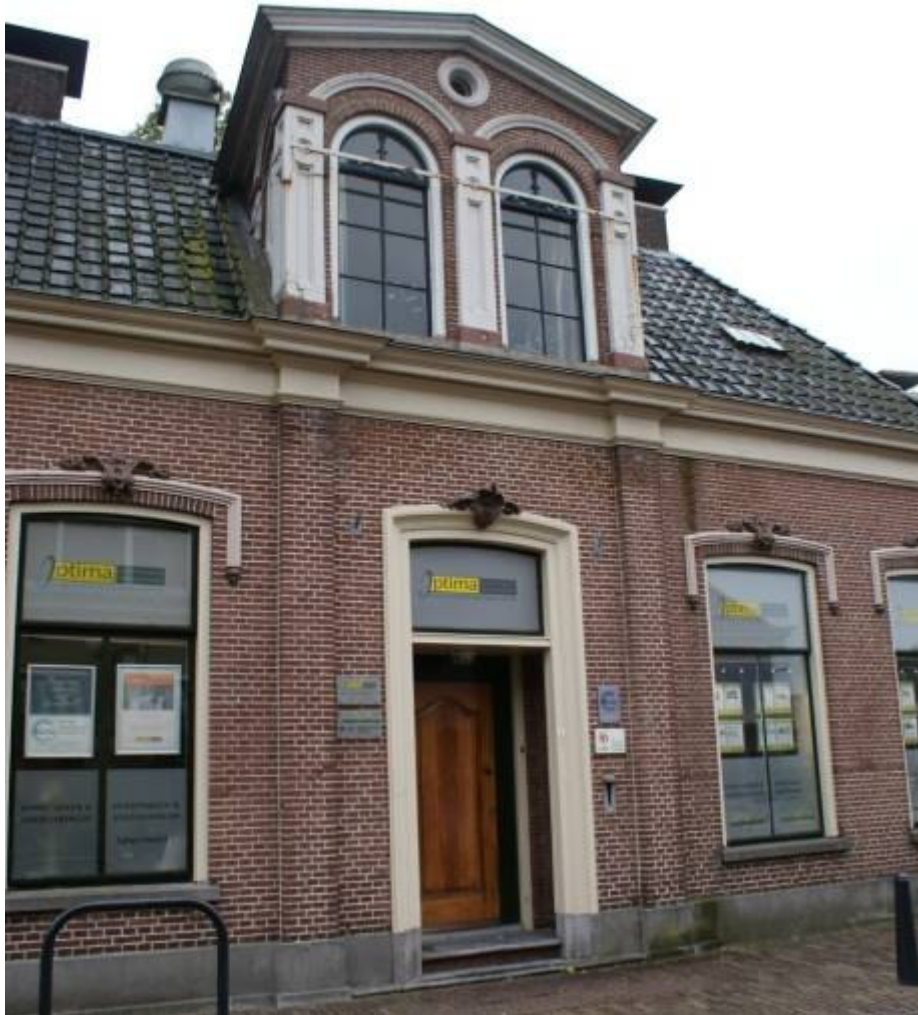
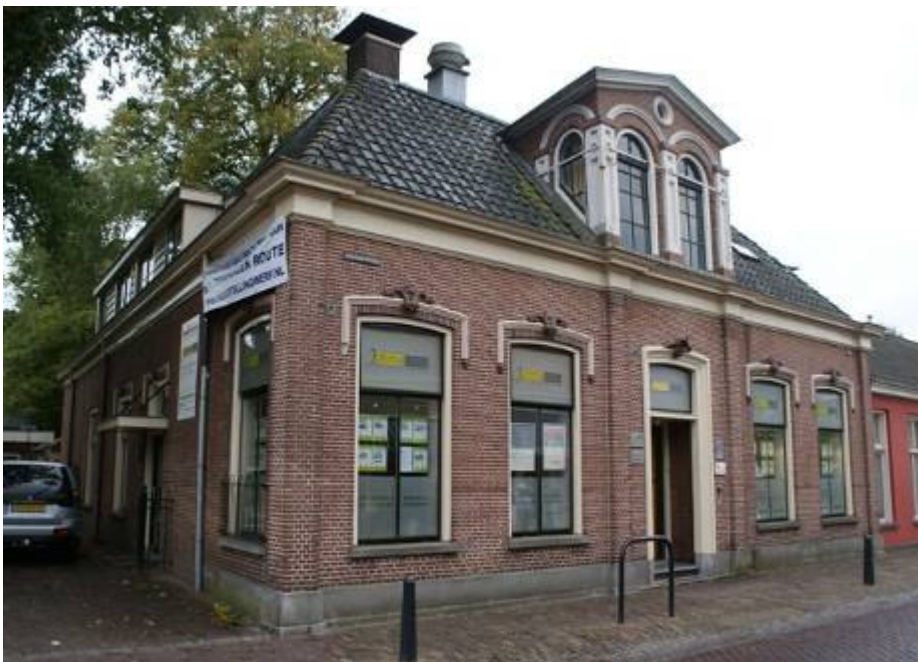
Gemeente: Weststellingwerf
Plaats: Wolvega
Adres: **Hoofdstraat West 1**

technische staat behoeft aandacht (dakkapel wordt bijvoorbeeld door stalen profiel bijeen gehouden);
lisenen rond dakkapel zijn vergelijkbaar gedecoreerd als lisenen langs frontgevel woonhuis aan Heerenveenseweg 31 Wolvega;
de rondboogvormige decoraties boven de dakkapel vensters zijn niet authentiek, op foto's tot 1914 zijn deze nog niet te vinden;
de woning heeft destijds een balkon gehad voor de dakkapel
