Gemeente: Weststellingwerf	Oorspr. functie: directeurswoning zuivelfabriek	<b>Gemeentelijk monument</b>
Plaats: Wolvega	Huidige functie: <b>woonhuis</b>	Karakteristiek pand
Adres: <b>Drafsportlaan 2</b>	MIP-code: FR-WES-171 Kadaster: WVG D 8951	Indifferent

#### Objectgericht waarderingskader: De waardebeoordeling van het afzonderlijk gebouwde object t.o.v. andere objecten.

### Redengevende omschrijving:

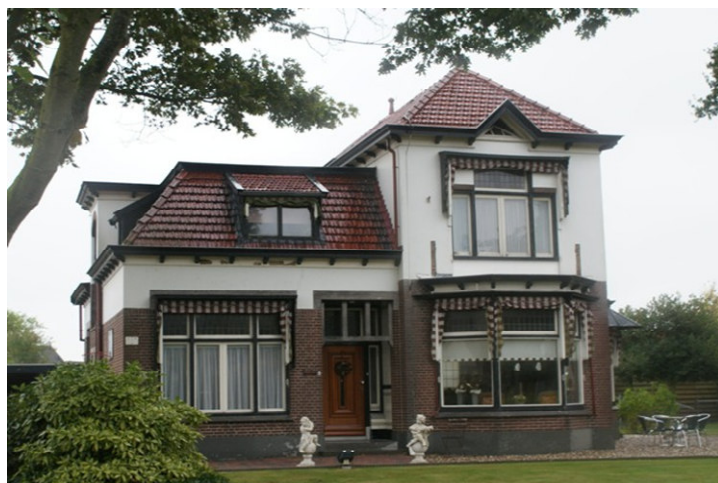
opengaande (franse) balkondeuren boven erker in de frontgevel is verdwenen, ook het balkonhek is weggehaald; sporen hiervan zijn nog te zien in het stucwerk en door de opvulling met plaatmateriaal onder de vensters waar eerst de deuren hebben gezeten

Het huis geeft betekenis aan de omgeving door omvang, bouwstijl, volumes, kleurstelling en detaillering. De twee frontgevels zijn gelegen langs de doorlopende wegen. In de gevel aan de Drafsportlaan is de entree en in de gevel aan de Lycklamaweg de grote erker. De gevels hebben een horizontale belijning door het basement, de lijstgoot, de kozijnhoogtes, daklijsten en de overgang tussen baksteen & stucwerk (wat tevens de overgang tussen de twee bouwlagen aangeeft). Alle gevelopeningen zijn uitgelijnd op dezelfde hoogte.

De entree is gelegen in een betegelde portiek en bezit een fraai gedetailleerde deur en zij- en bovenlichten.

Het woonhuis is opgetrokken uit roodbruine baksteen in kruisverband metselwerk met snijvoegwerk en deels stucwerk. De kozijnen zijn van hout en voorzien van een natuurstenen raamdorpel. De bovenlichten op de begane grond hebben heldere glas-in-lood panelen.

Op het dak ligt een rode bruin verglaasde kruispan met bijbehorende vorsten en pironnen. In de kap zij enkele dakkapellen opgenomen. In de voorgevel is een timpaanachtig valraam ingebracht.

Karakteristieke details zijn de lijstgoot rond de samengestelde kap, de erkers met geprofileerde daklijsten en zinken bekleding, het portiek met de optrede tot het entree en het getoogde vensters ter plaatse van het trappenhuis.

Bouwkundige staat van het pand is goed. Het zou aan te bevelen zijn om op den duur de balkonomheining en de openslaande (Franse) balkondeuren te reconstrueren.

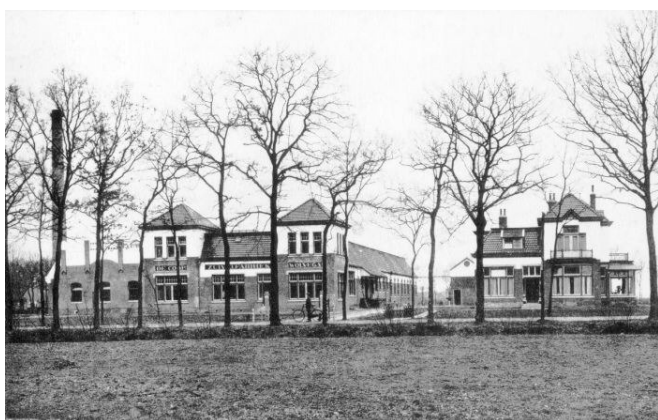
Zuivelfabriek met directeurswoning in 1913

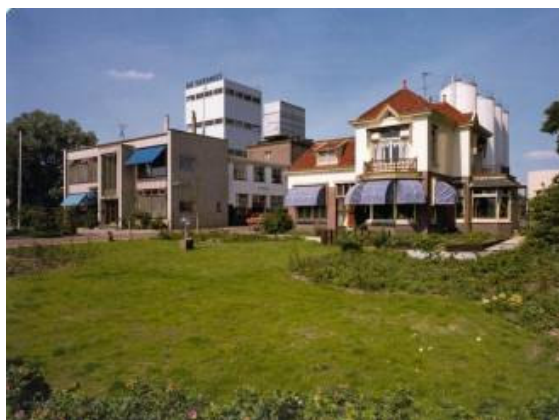
Zuivelfabriek met directeurswoning, ca, 1980

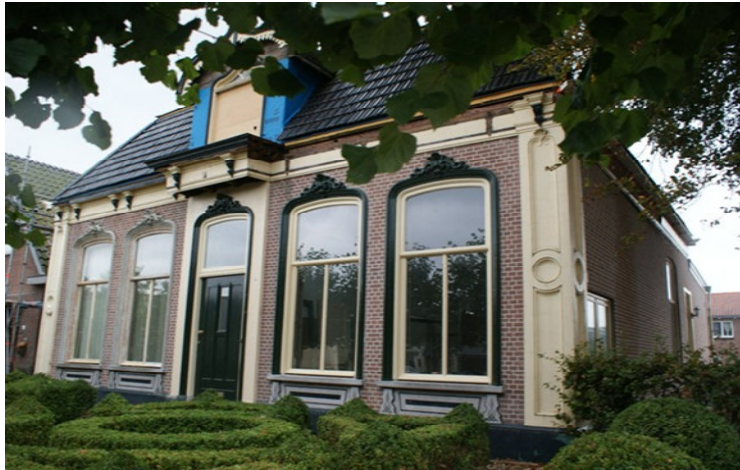
Het woonhuis is oorspronkelijk gebouwd met een achtergelegen schuur als boerderij van het type blokje. De schuur is door de tijd heen, door nieuwe bouwontwikkeling aan de achterzijde, verdwenen. Het woonhuis is gebouwd als homogeen volume op nagenoeg vierkante plattegrond onder afgeknot schilddak en is gericht op straat.

De symmetrische voorgevel met de entree in het midden is voorzien van gestuukte hoekpilasters welke zijn voorzien geprofileerde spiegelvlakken. Boven de omstuukte entree is een dakkapel met klein (Frans) balkon geplaatst, waardoor het geheel zich manifesteert als een middenrisaliet.

Aan weerszijden van de entree zijn twee T-vensters geplaatst. De vensters bestaan uit een geprofileerd kozijn, een boven- en onderraam en een stukomlijsting met aan de bovenzijde een kuif. Aan de onderzijde zijn de vensters van een verbrede onderdorpel voorzien waaronder

gedecoreerde natuursteen platen die rusten op de natuurstenen plint (basement)

De woning is opgetrokken uit roodbruine bakstenen in kruisverband metselwerk met gesneden voeg. Op het dak van de dakkapel ligt een zwarte leipan. Op het dak van het woonhuis ligt een zwarte holle mulden pan. Aan de onderzijde van de kap is een fraaie lijstgoot geplaatst die word gedragen door rijk gesneden gootklossen. De lijstgoot is samengesteld uit een kroonlijst, fries en architraaf en loopt rond het balkon en overhoeks door.

De vensters zijn van hout en crème geschilderd. Om de vensters heen geven de antraciet lijsten contrast in kleur en dus diepte en levendigheid aan de gevel.

Karakteristiek is ook de dakkapel in gebogen (ui)vorm. Deze gebogen vorm eindigt in een punt (een makelaar). Het venster van de dakkapel is uitgevoerd in dezelfde vormtaal als de dakkapel (met name de roedeverdeling van het bovenlicht van de dakkapel is waardevol).

Karakteristiek is ook de draperie onder de daklijst van de dakkapel en de dakbedekking.

Aan de woning is recent (2010) groot onderhoud uitgevoerd. De technische toestand is goed.

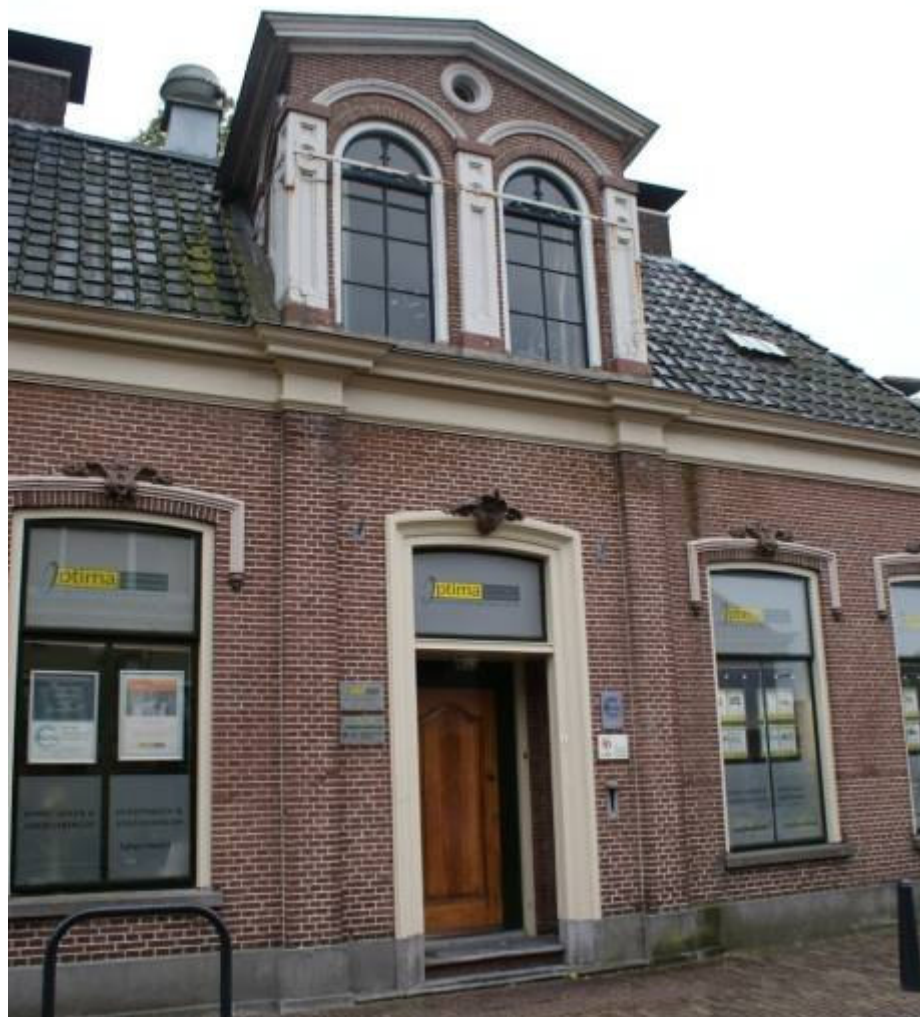
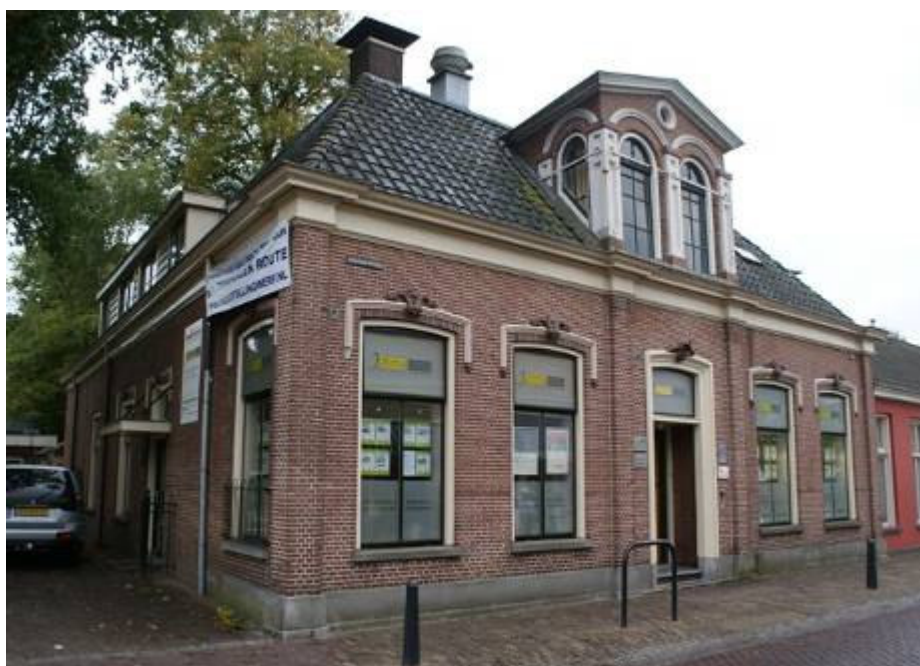
Het naastgelegen plein is vernoemd naar dokter van der Sande. Dokter van der Sande had tussen 1890 en 1938 een huisartsenpraktijk in het pand aan de Hoofdstraat West 1, met een klein ziekenhuis in het naastgelegen pand.

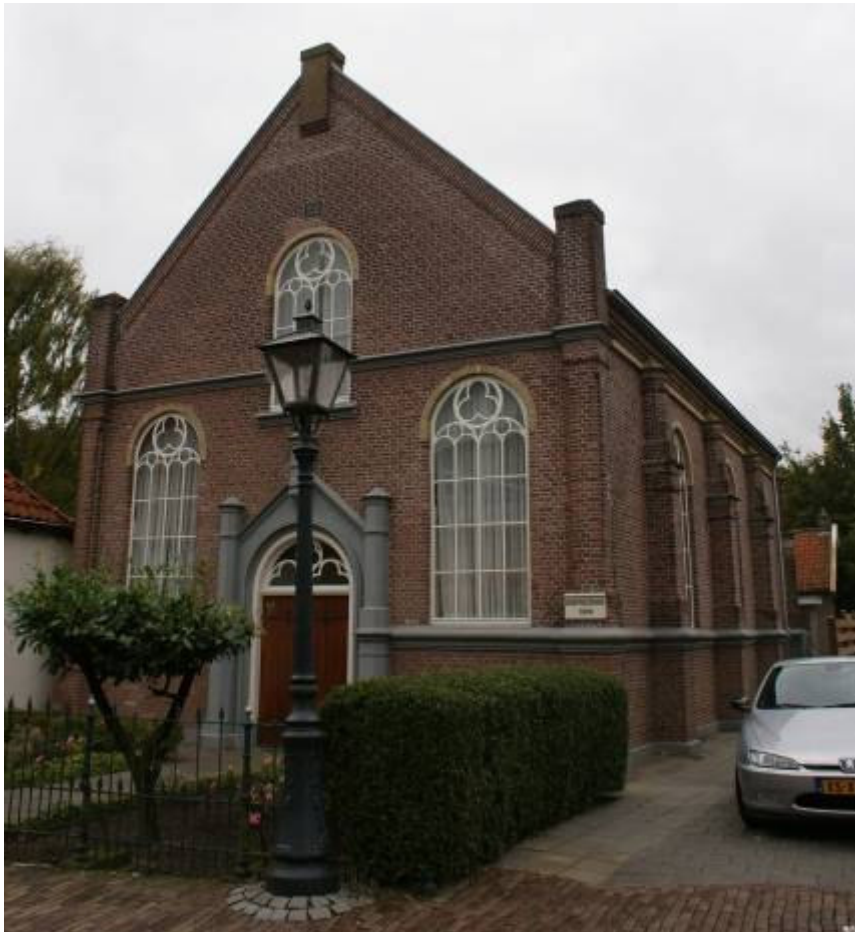
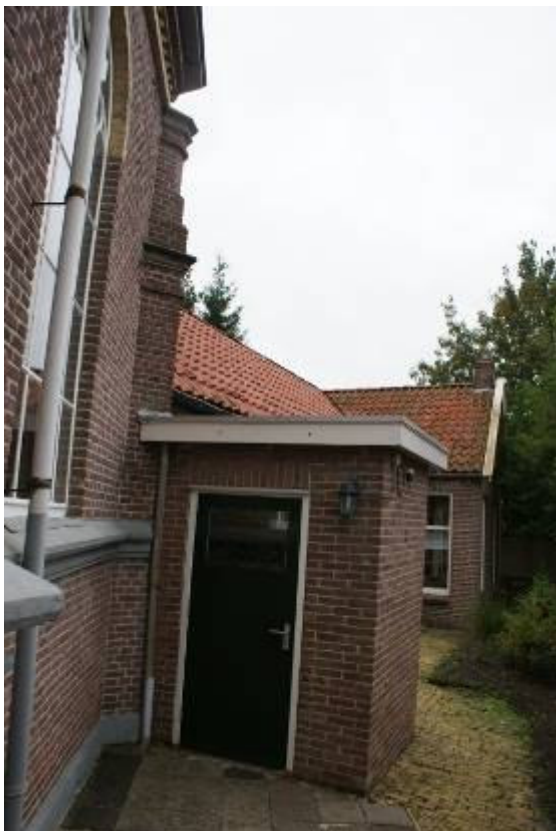
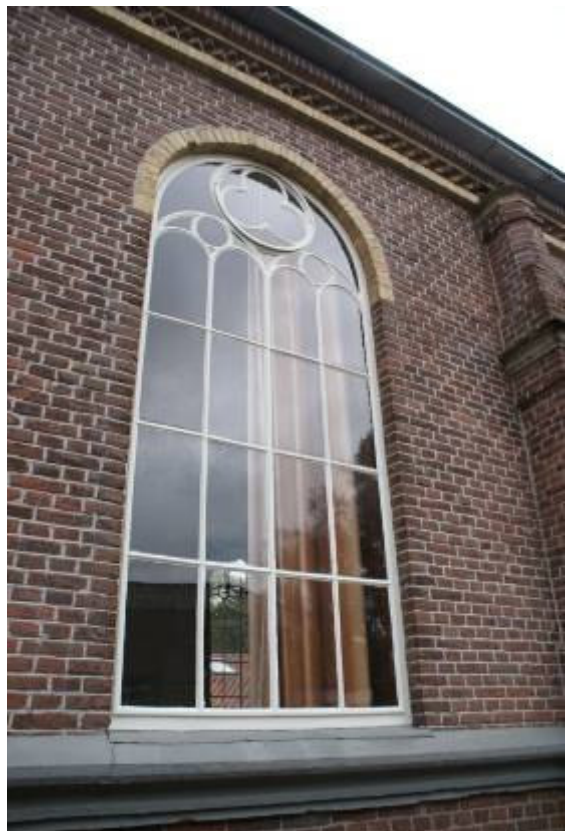
De in 1875 gebouwde kerk is gelegen midden in het centrum van Wolvega aan de Hoofdstraat West. Aan de achterzijde van de kerk is een woning geplaatst tegen het koor. Deze woning maakt deel uit van het geheel. De Kerk is markant aanwezig door de naar achter gesprongen ligging aan de aan de hoofdstraat ten opzichte van de belendingen. Maar ook door functie, formaat en de ornamentiek is de kerk markant aanwezig.

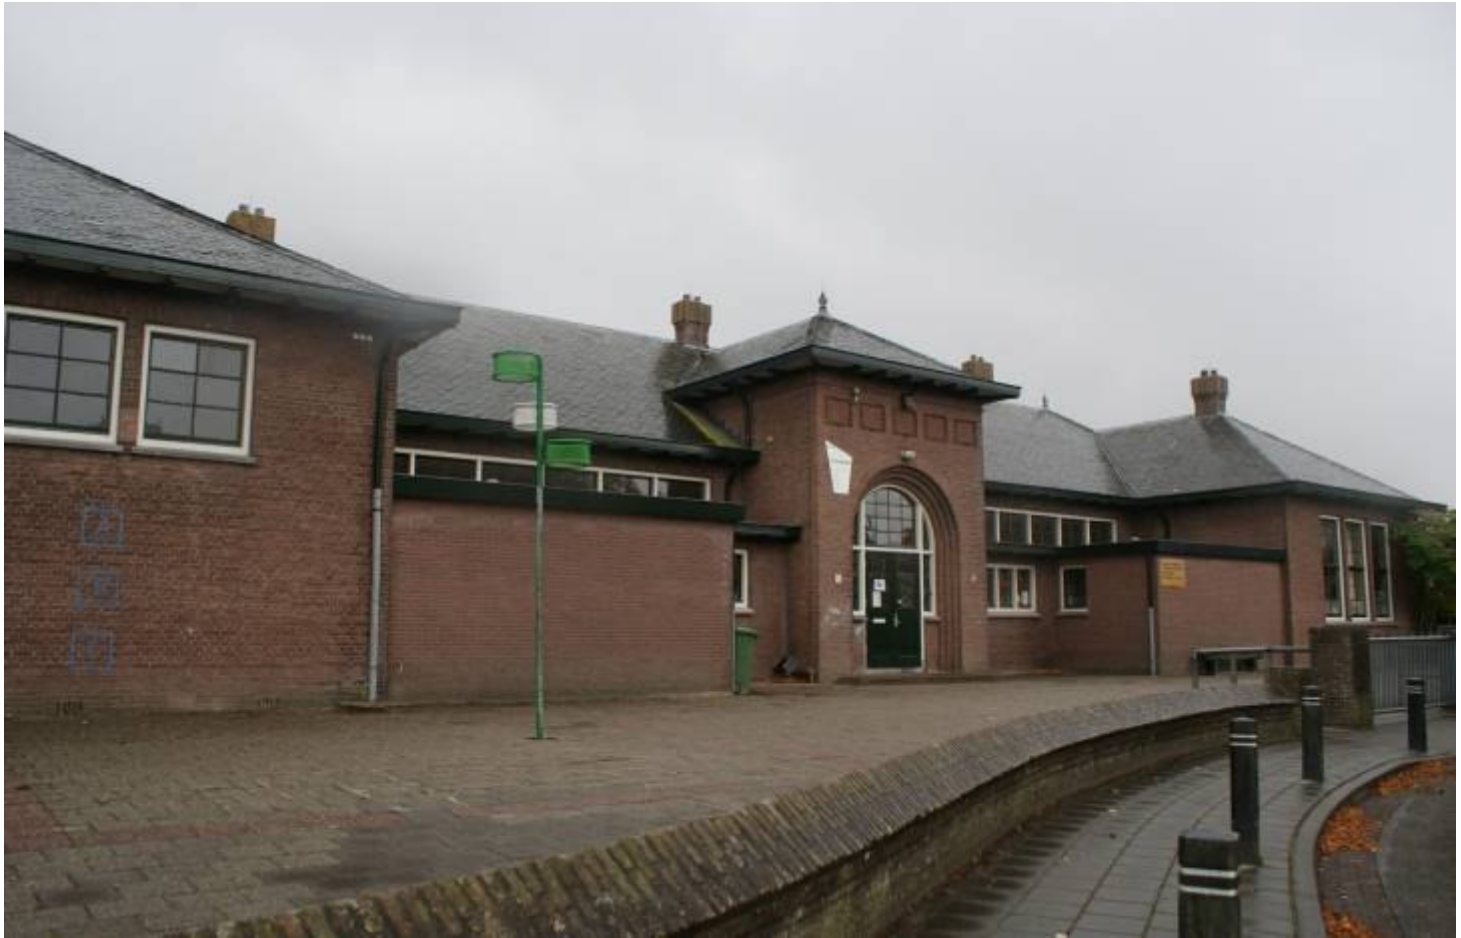
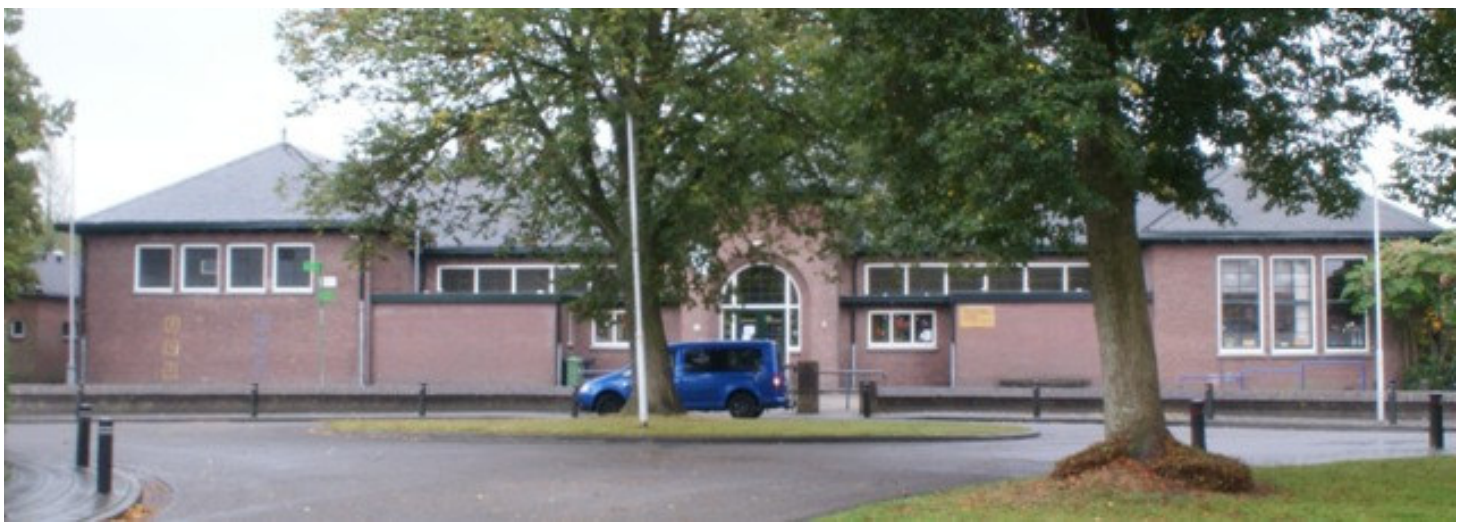
In de jaren '20 ontwikkelde zich, aan de oostzijde van het spoor, een nieuwe woonwijk. Een woonwijk die zich kenmerkte door de ruime en groene opzet. Deze 'bomen' wijk, de wijk Tuindorp, kreeg ook een eigen school dat werd gebouwd in 1923. Door de samengestelde, in traveeën gebouwde volumes, de raampartijen, het dakoverstek en de (baksteen) materialisering is de school gebouwd volgens de rationalistische stijl (zakelijk expressionisme).

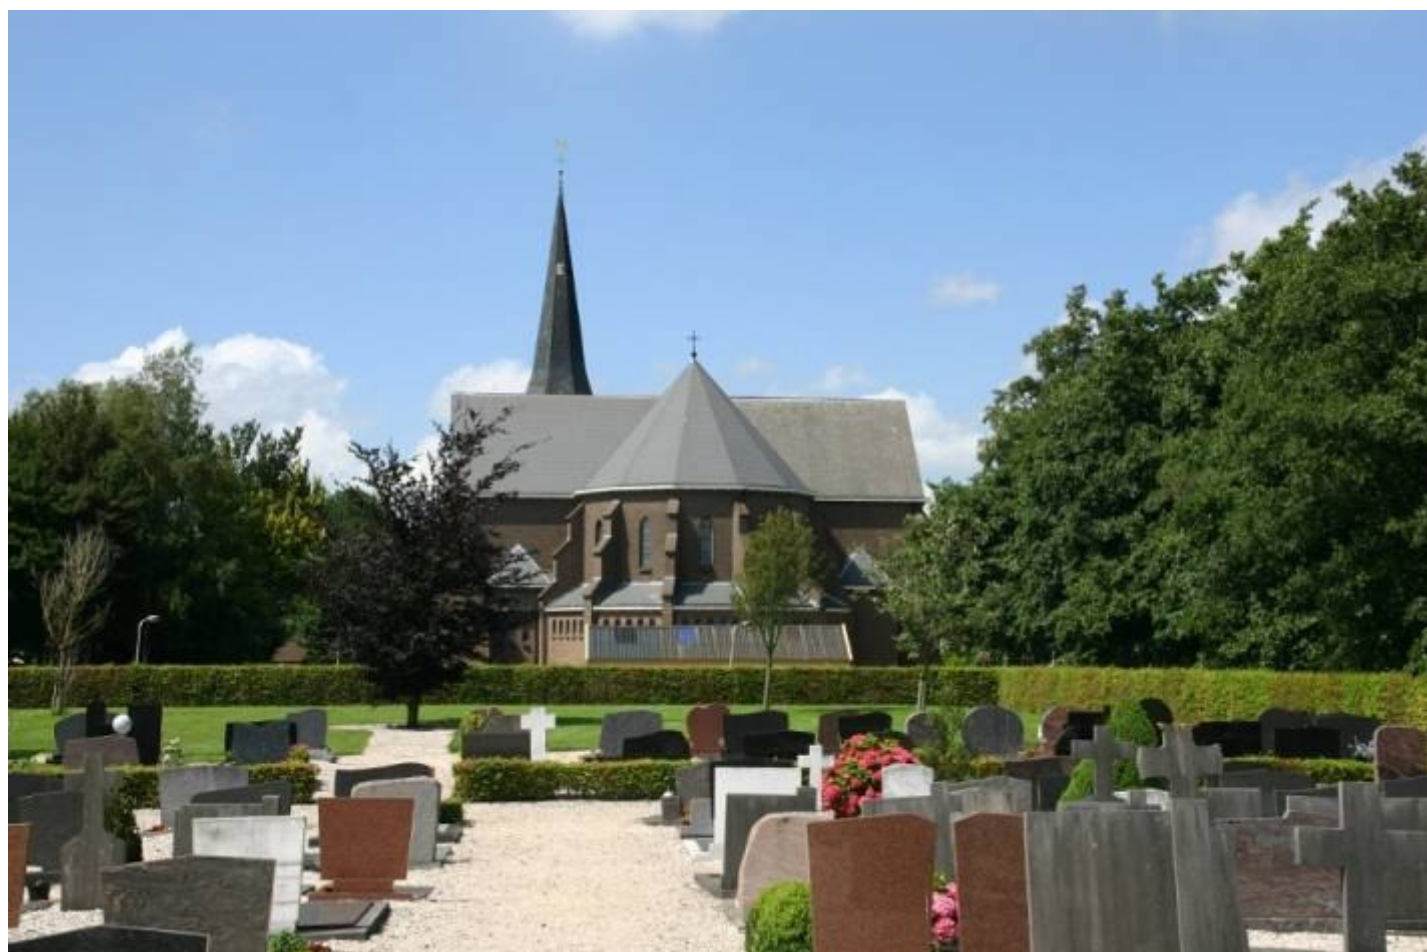
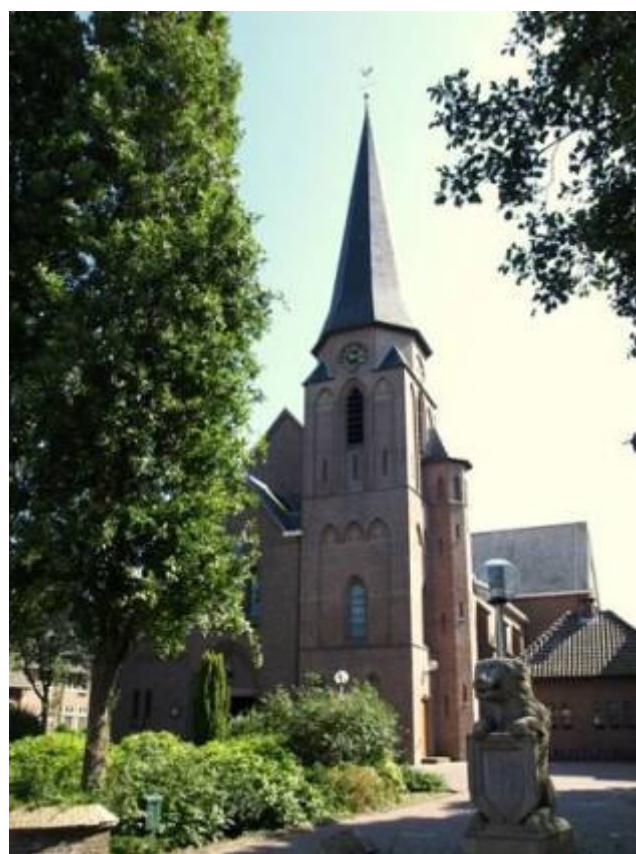
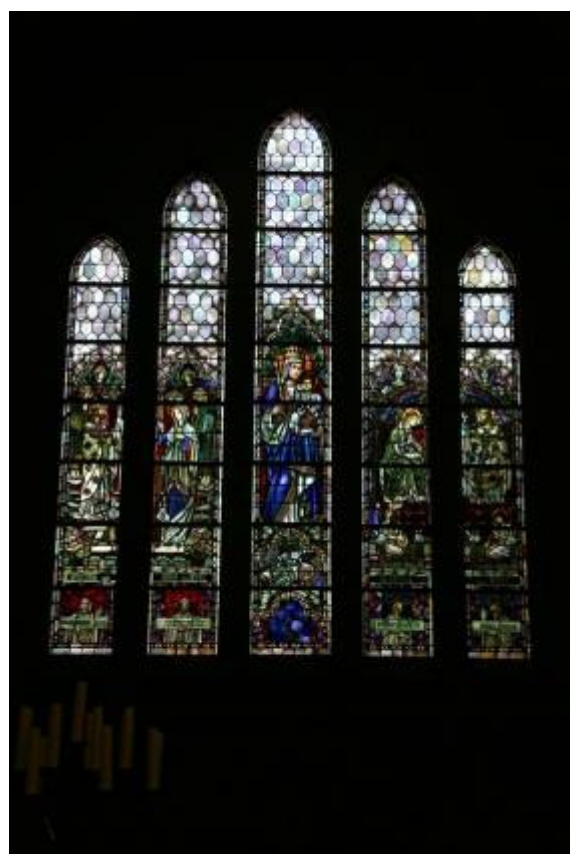
De in 1861 gebouwde kerk werd in 1913 vervangen door een nieuw gebouw in neogotische stijl. Maar al 20 jaar later werd deze kerk te klein voor de groter groeiende kerkelijke gemeenschap. De kerk vroeg om een groter gebouw en heeft dat gekregen. Architect W. te Riele en J. Th. J. Cuypers (de zoon van Pierre Cuypers) ontwierpen in 1938 voor de R.K. gemeenschap in Wolvega een nieuw gebouw in neogotische stijl. De toren van 1914 bleef bewaard en erachter verrees een grotere nieuwe kerk. Ook de naastgelegen pastorie werd vervangen door een nieuwe pastorie naar ontwerp van de beide architecten.

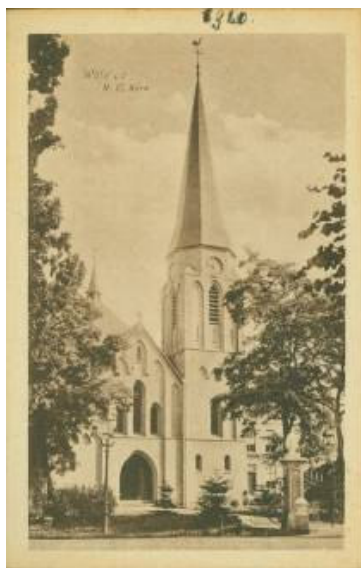
De kerk is opgebouwd uit een samengesteld volume van toren en kerk. Het hoofdvolume is de driebeukige kruiskerk met vijfzijdig gesloten koor, onder kap met de nok haaks op de weg. De vierkante toren opgebouwd uit drie geledingen en een achtzijdig spits. Tegen de toren staat een vijfzijdige traptoren. De entree van de kerk staat in de lijn van de toren, springt naar voren ten opzichte van de kerk en is lager dan de kerk. Tegen de entree is een kapel geplaatst.

De gevel is symmetrisch opgebouwd met horizontale belijning door de rollagen en de bakstenen kordonbanden in de toren. De toren heeft ook verticale belijning door de gotische vorm van de vensters en de steunberen. De gevels zijn opgetrokken uit baksteen in Vlaams verband metselwerk met platvol voegwerk. Op het dak liggen grijze natuurleien in maasdekking. De vensters van de kerk en de toren bestaan uit glas-in-lood panelen tussen brugstaven.

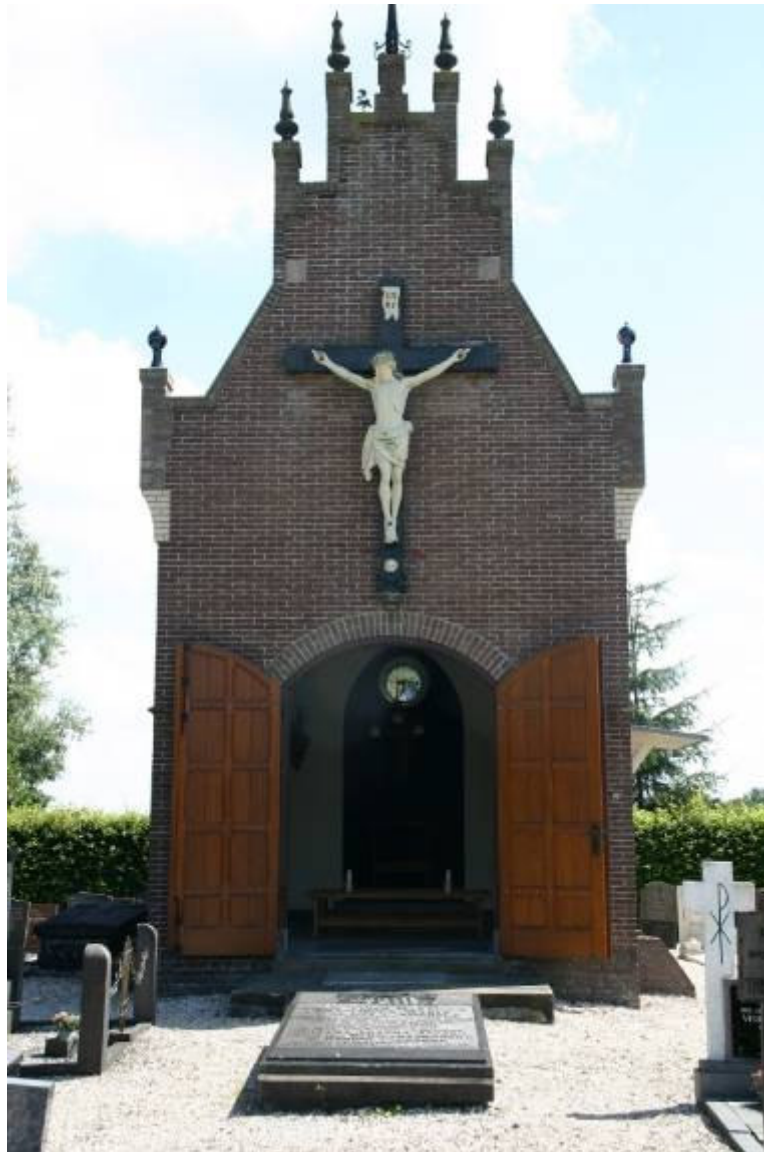
In 1878 liet wetenschapper Jonkheer Tinco Martinus Lycklama a Nijeholt (1837 – 1900) een houten kapelletje plaatsen op het kerkhof van de in 1861 gebouwde kerk. Dit kapelletje had hij gekocht tijdens de wereldtentoonstelling in Parijs en werd geplaatst in Wolvega op het kerkhof bij het familiegraf. Samen met de toenmalige deken Mulder werd het interieur van het kapelletje op orde gebracht.

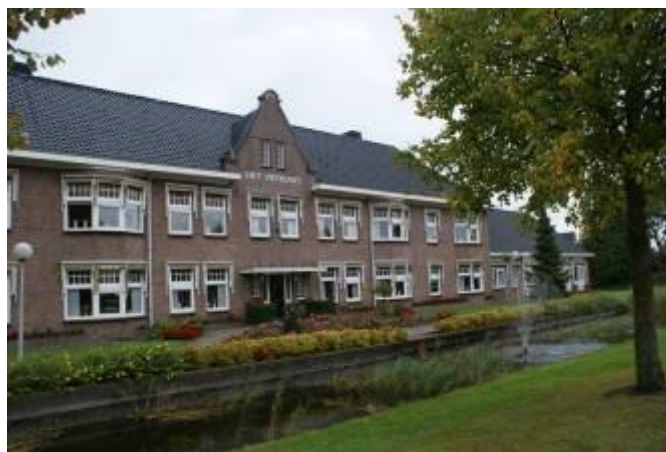
Het St. Franciscus Gesticht **Huize Lycklama** te **Wolvega**, tehuis voor ouden van dagen, hulpbehoevenden en gebrekkigen, dat gisteren officieel geopend is,

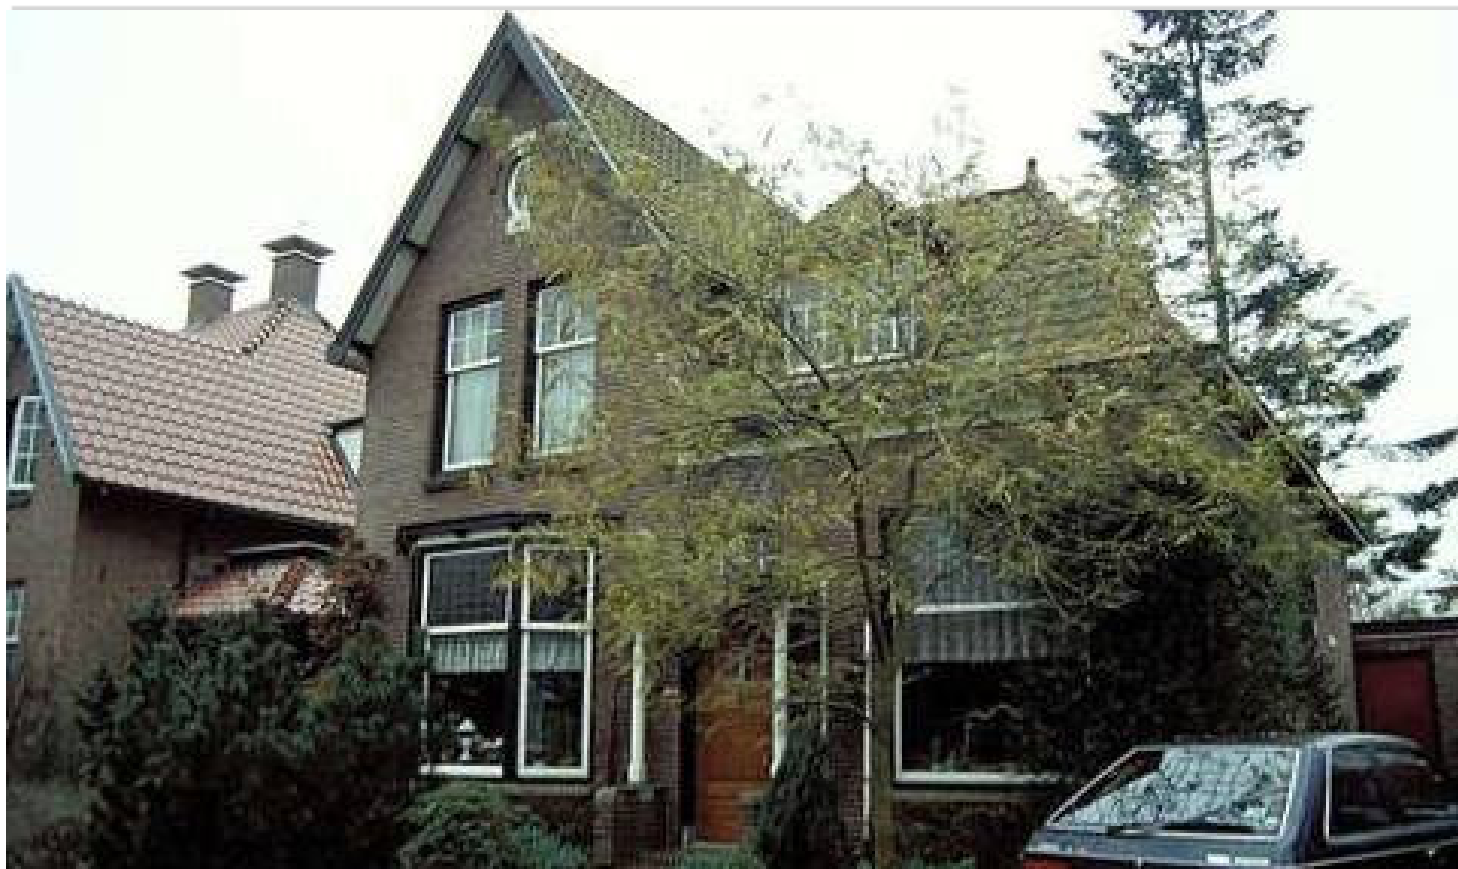
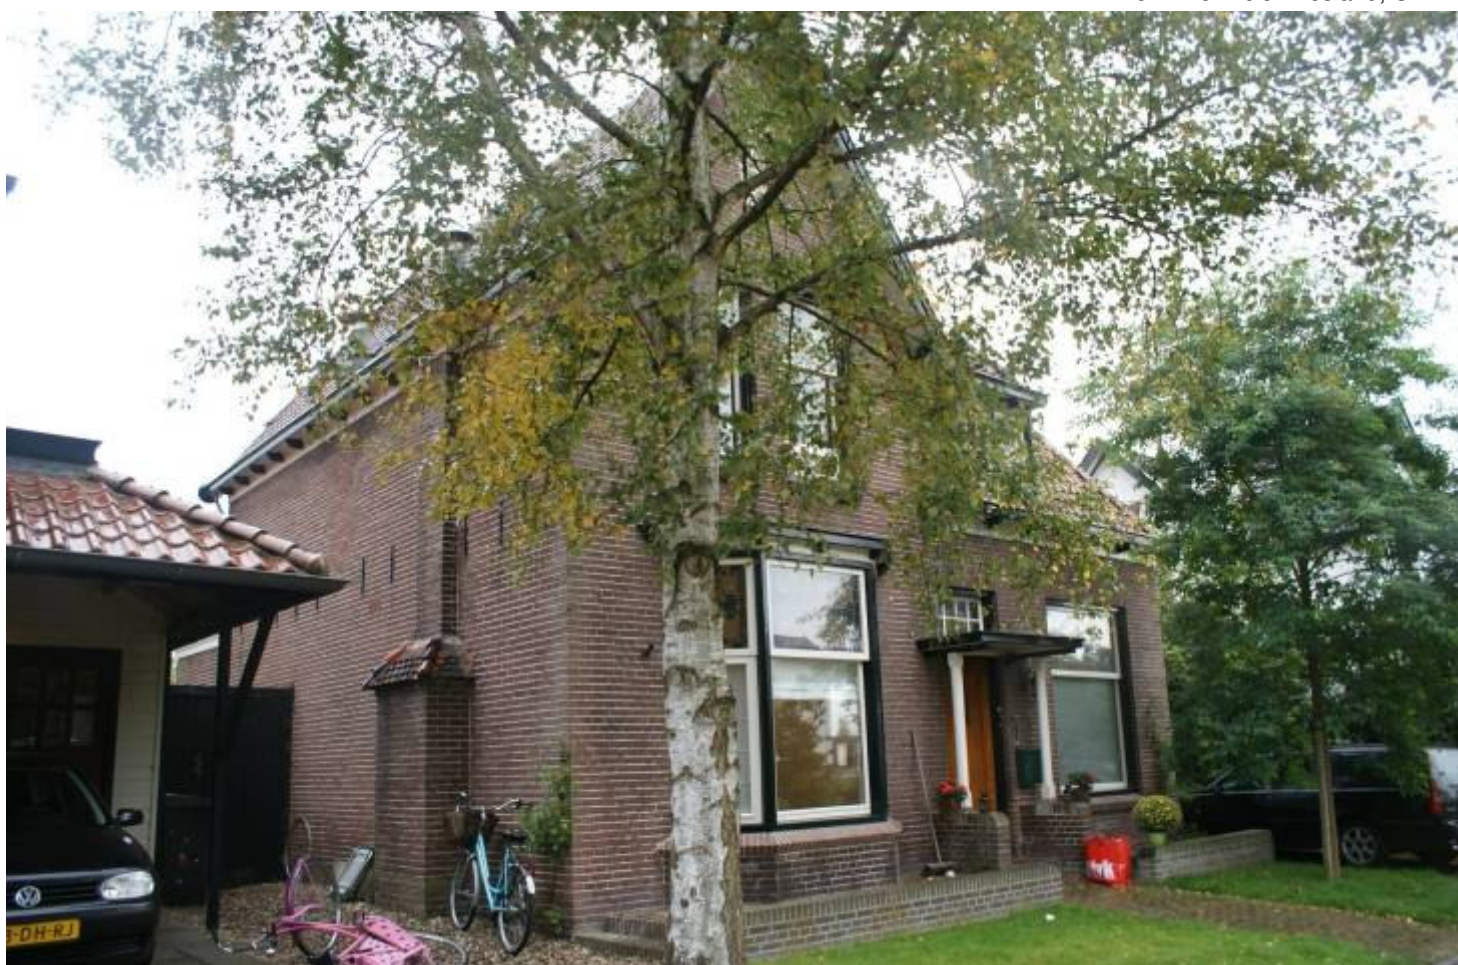
Het woonhuis is gebouwd als asymmetrische woning met één tot twee bouwlagen onder dubbele / samengestelde kap. De geschakelde volumes zijn te herkennen als een hoofdvolume op nagenoeg vierkant grondplan, parallel aan de weg gelegen. Centraal hierin is de entree geplaatst. De entree bezit een fraai gedetailleerde deur, kalf en bovenlicht met roedeverdeling.

Boven de entree is een luifel geplaatst die wordt gedragen door kolommen op gemetselde muurtjes. Links hiervan is een erker voor de woonkamer op de begane grond en twee rechtgesloten vensters op de verdieping. In de topgevel is een rond zoldervenster met roedenverdeling geplaatst.

Het lage volume bezit één rechtgesloten raamvenster op de begane grond. In het voorschild is een dakkapel aangebracht. De dakkapel bezit een dubbel venster met roedenverdeling.

De woning is opgetrokken uit roodbruine baksteen in kruisverband metselwerk en is voorzien van een gesneden voeg. De houten vensters bestaan uit donkere kozijnen met witte ramen en roeden. Op het dak ligt een oranjebruin verglaasde Tuile du Nord pan met bijpassende nok- en kepervorsten en dakpijpen.

Karakteristiek is de entree met luifel gedragen door kolommen en de muurtjes met natuurstenen sierblokken. Ook karakteristiek is het gekleurde glas-in-lood in de bovenlichten van de erker en de roedes in de bovenlichten van de verdiepingvensters. De dakpan is nog authentiek.

Bouwkundige staat van het pand is voor zover waarneembaar goed.

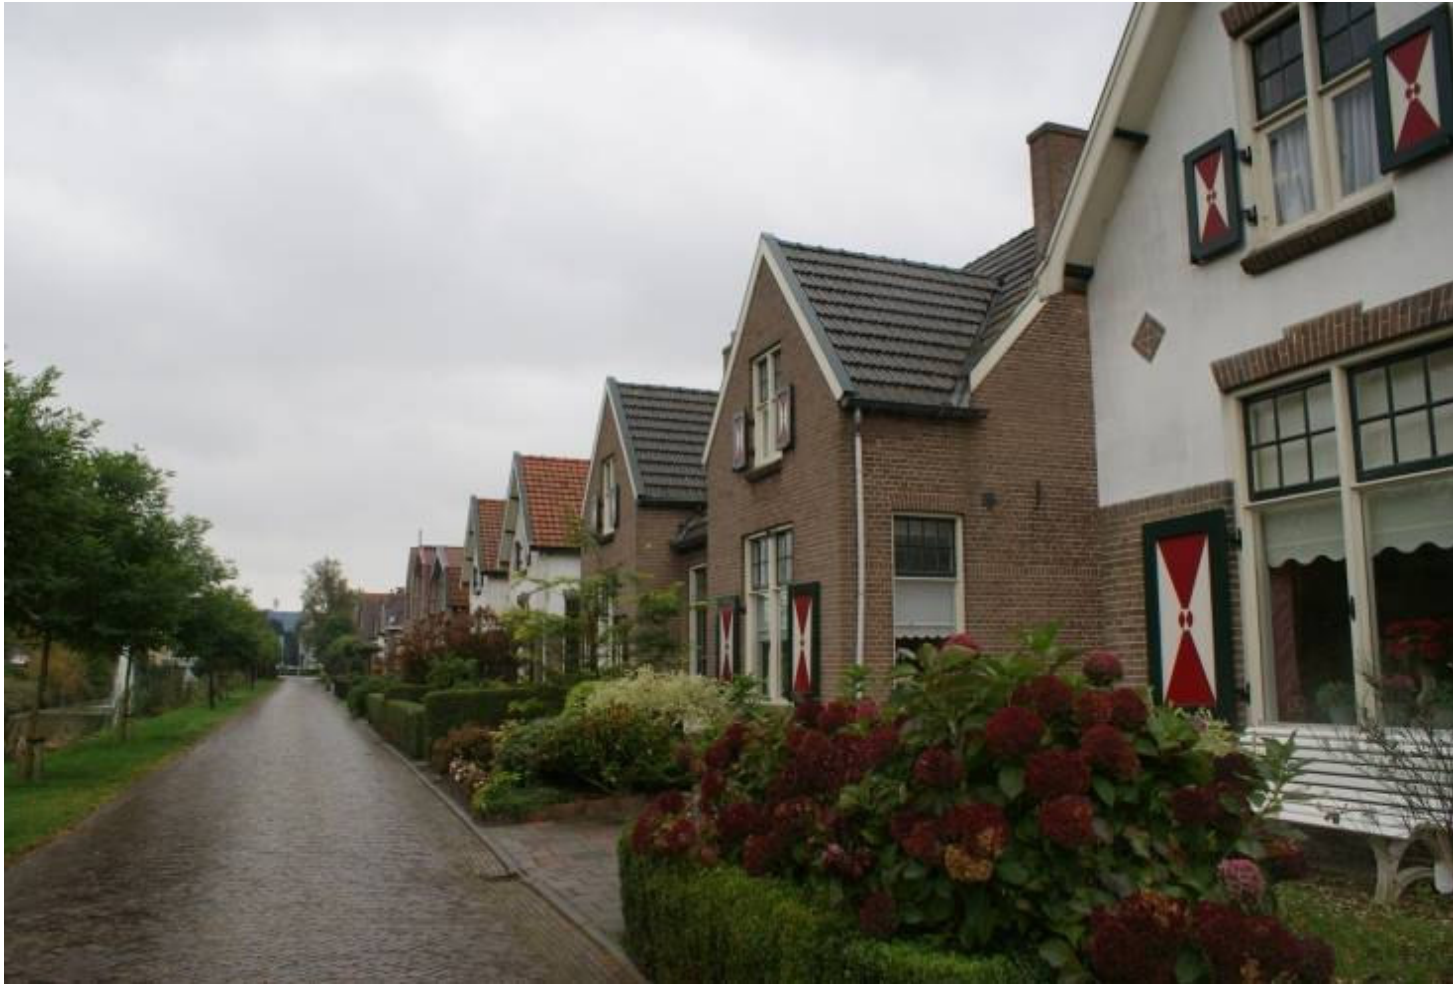
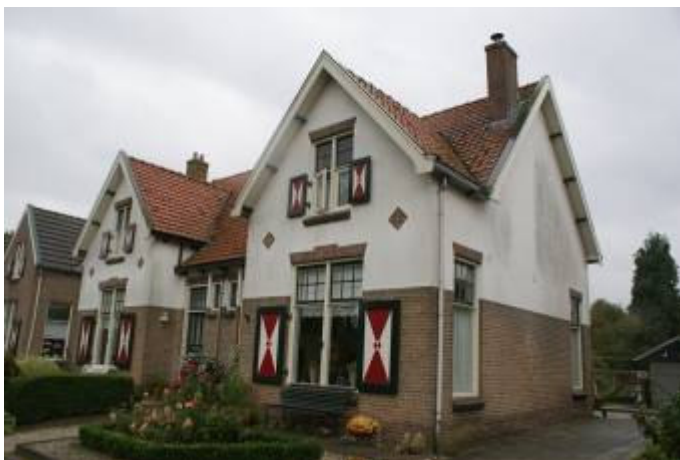
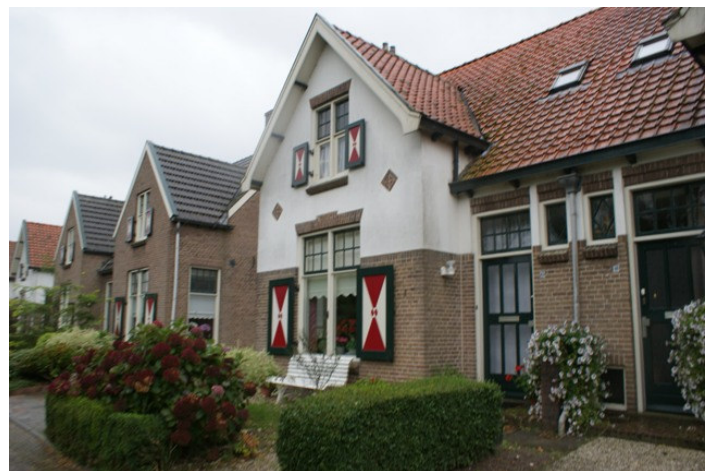
De woningen zijn gebouwd als twee bouwlagen onder samengestelde kap. De geschakelde volumes zijn te herkennen als een hoofdvolume op rechthoekige plattegrond onder zadeldak, parallel aan de weg gelegen. Centraal in het symmetrische bouwblok is de entree met bovenlicht gesitueerd waarnaast een klein raamvenster is geplaatst. Aan weerszijden springt een volume naar voren waarin een dubbele raampartij voor de begane grond en voor de verdieping. Dit volume is gebouwd onder een zadeldak.

De zijgevels zijn voorzien van twee enkele raamvensters met boven- en onderraam.

Horizontale belijning in de gevelcompositie wordt gevormd door de rollagen in het baksteen, de overgang tussen het baksteen en het stucwerk.

Alle gevelopeningen hebben een gelijke maatverhoudingen en zijn aan de bovenzijde voorzien van een gemetselde hanenkam en aan de onderzijde gemetselde raamdorpels

De woningen nummer 21 – 23 en 29 - 31 zijn opgetrokken met bruine baksteen in kruisverband metselwerk met snijvoegwerk. Vanaf ca. 2,1 m1 hoogte zijn de gevels voorzien van wit stucwerk.

De houten vensters bestaan uit crèmewitte kozijnen, groene ramen en roedes, blank glas en luiken met rode zandlopers.

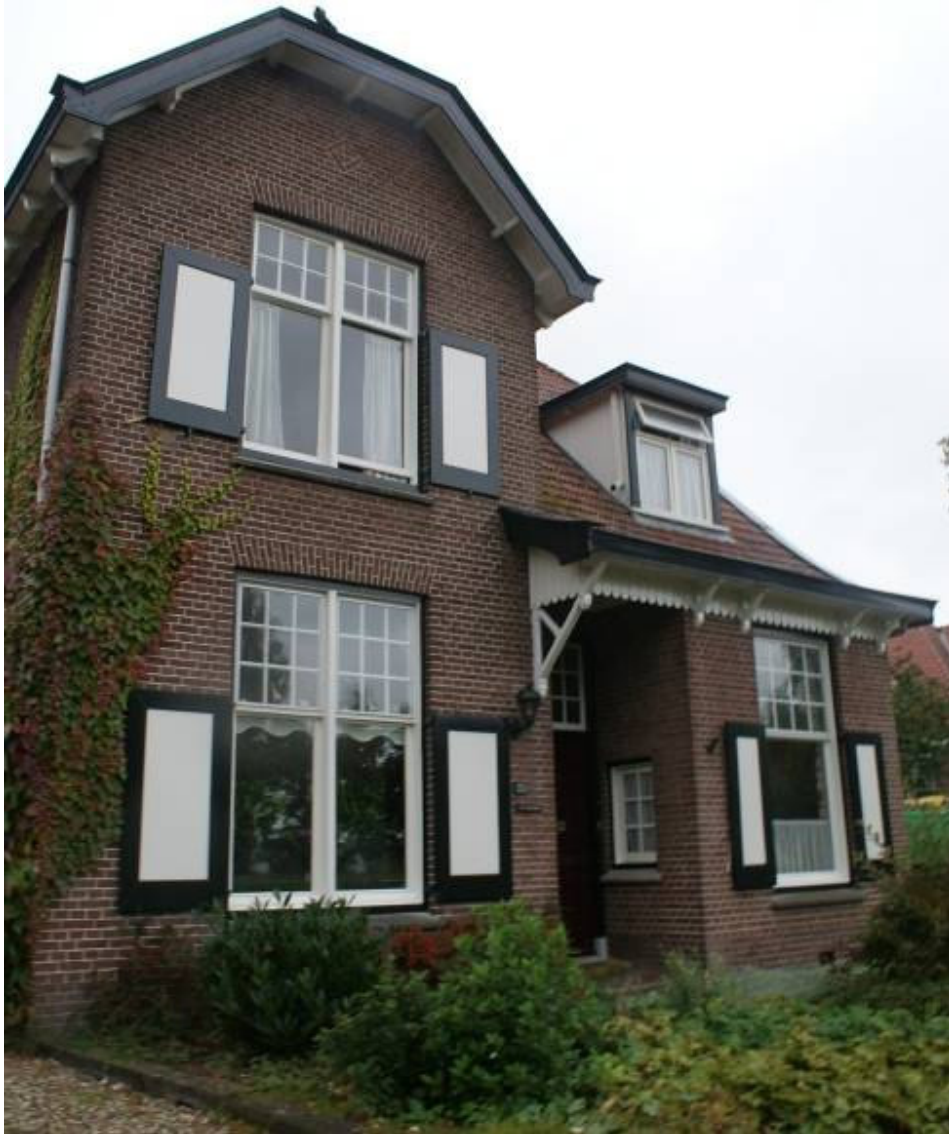
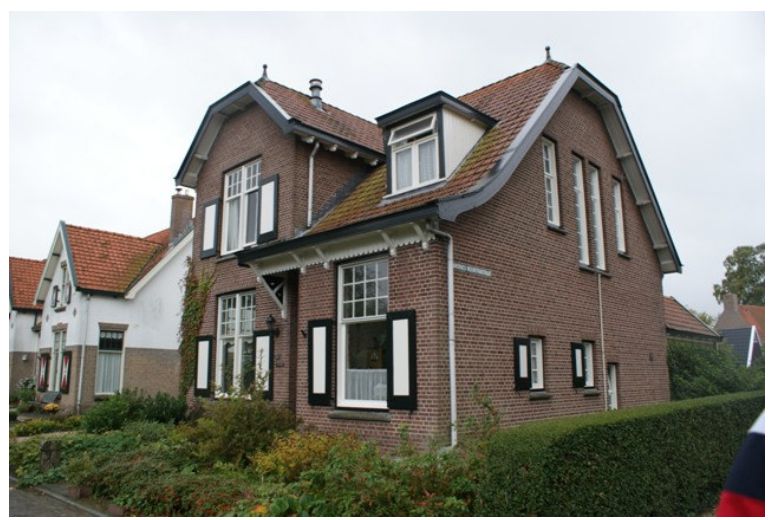
De woning is gebouwd als twee lagen onder samengestelde kap. De geschakelde volumes zijn te herkennen door een laag volume op rechthoekige plattegrond onder gezwenkte kap met wolfeind. Hierin is de entree met bovenlicht in een portiek geplaatst. Links hiervan een rechthoekig volume iets naar achteren geplaatst met een dubbel raamvenster op de begane grond en op de verdieping. Samengevoegd bezit de woning een nagenoeg vierkant grondplan. Aan de achterzijde is een lage aanbouw onder een zadeldak aanwezig.

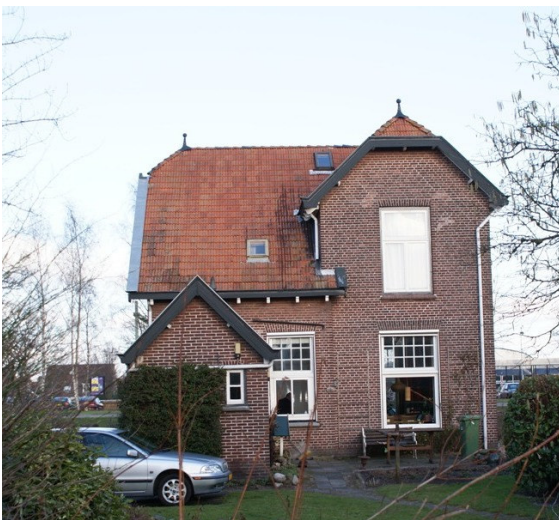
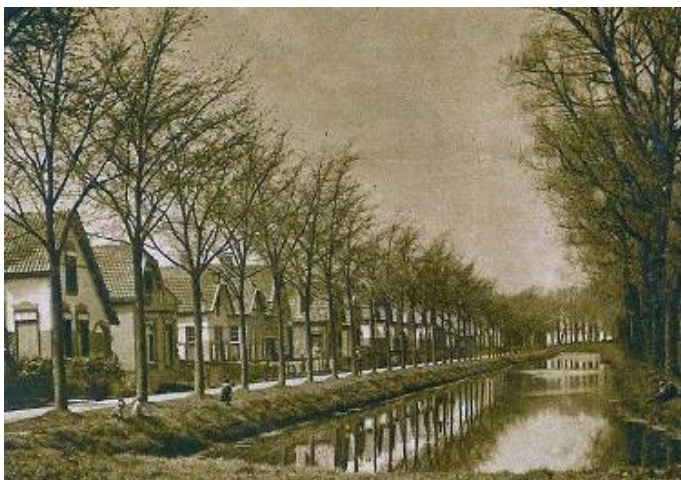
Zo is de voorgevel, met entree in een portiek gelegen, gericht naar het water / de singel, is de woning duidelijk gericht op de straat.

De woning is opgetrokken uit roodbruine baksteen in kruisverband metselwerk en bezit gesneden voegwerk. De donkere houten kozijnen bezitten witte ramen en roedenverdeling. De (nieuwe) luiken bezitten dezelfde kleurcombinatie. De licht geprofileerde kozijnen zijn aan de bovenzijde voorzien van een hanenkam en aan de onderzijde van een natuurstenen raamdorpel.
