**Betreft:** Herbemonstering oppervlaktewater kleiwinput Driemarkweg Winterswijk  
**Versie:** D1 (ronde herbemonstering CP1, 1 december 2021)  
**Project:** 8379.001

Bijgaand zend ik u de resultaten van de herbemonstering van het oppervlaktewater ter plaatse van de kleiwinput (plas) aan de Driemarkweg te Winterswijk. Tevens is tijdens deze bemonsteringsronde de diepte van de bodem van de plas op een aantal punten gemeten.

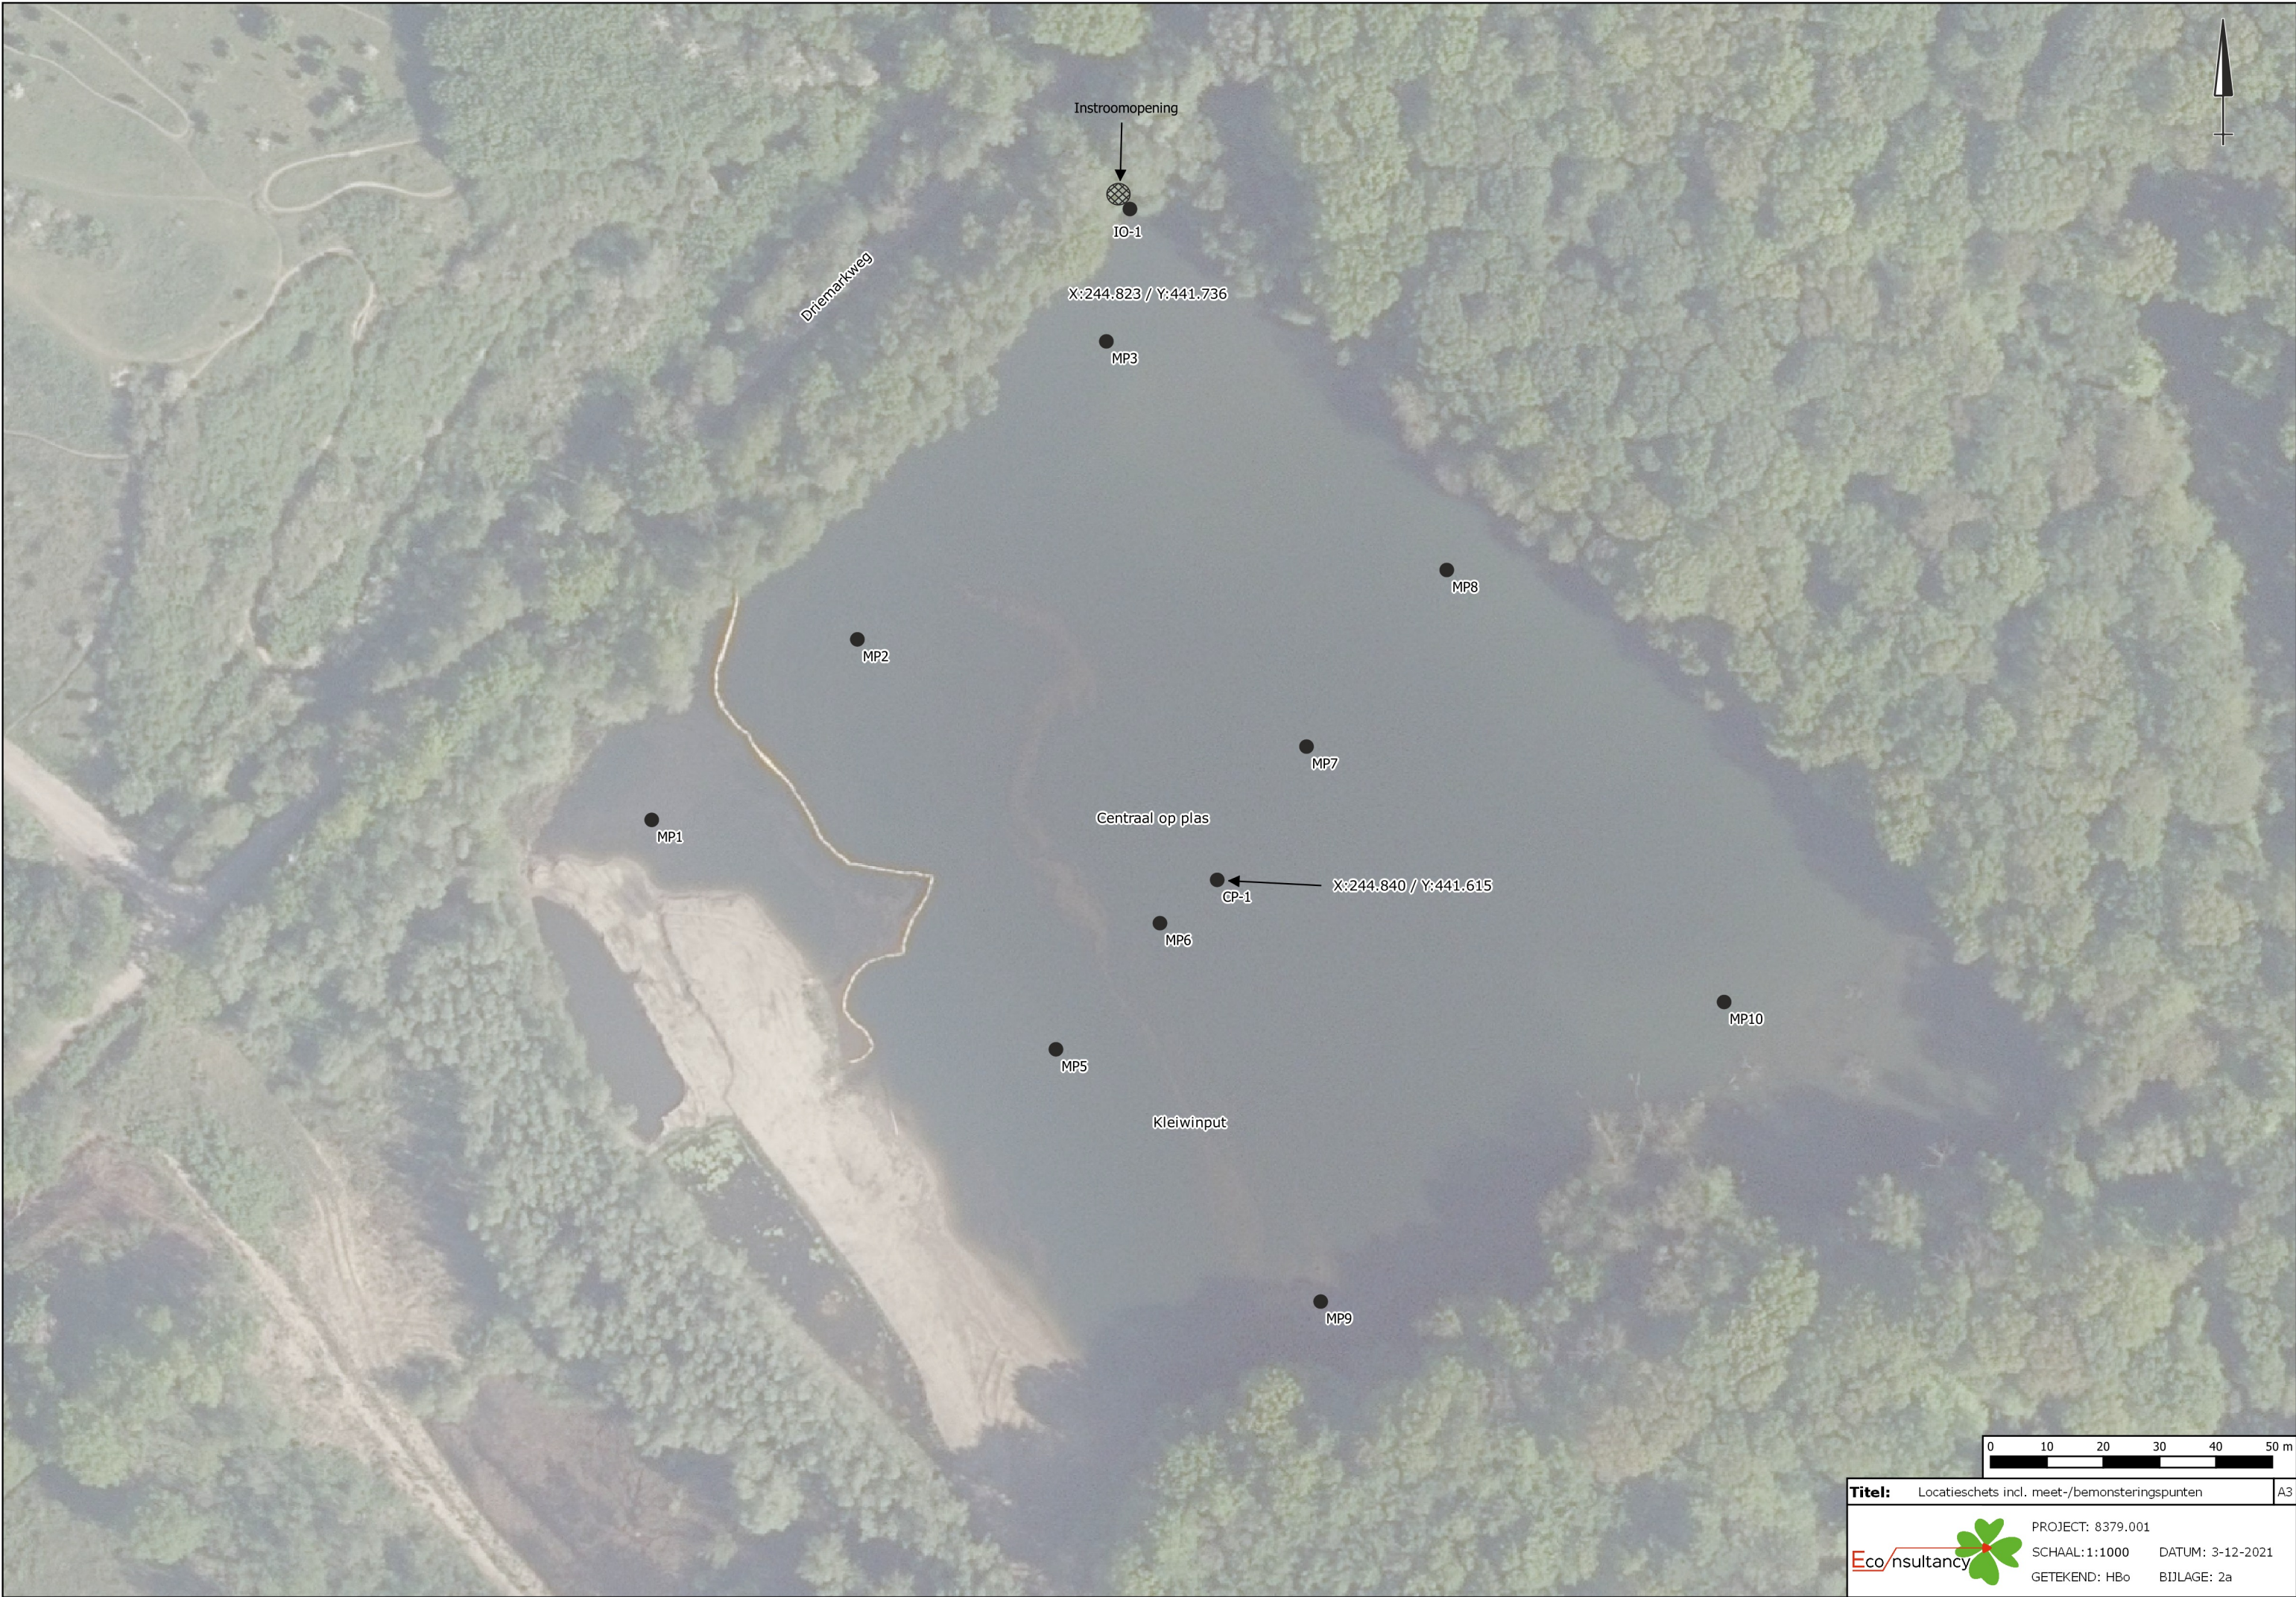
In tabel 2 zijn de resultaten van de inmeting van de bodem van de plas opgenomen.

De resultaten van de inmeting zijn niet overal direct in overeenstemming met de verwachting. Op een aantal posities is de diepte van de waterbodem groter dan eerder aangetoond. Een reden kan zijn dat de waterbodem wat grillig is qua diepte en inmeting nooit precies op dezelfde plaats plaatsvindt. Daarnaast verliep het inmeten moeizaam in verband met slechte weersomstandigheden. Tijdens de meting verplaatste de boot zich enigszins (in verband met wind en onrustig water, met name meer centraal op de plas) en dan is een loodrechte meting niet mogelijk. Het verplaatsen van de boot met een paar meter heeft dan snel invloed op het resultaat. Logisch is te verwachten dat de diepte van de waterbodem in de praktijk wat minder is dan thans gemeten.
