Informatieavond kleiput

10 februari 2021 – 19:30 uur

## Second opinion herinrichtingsplan kleiput Winterswijk

# De kleiput in Winterswijk

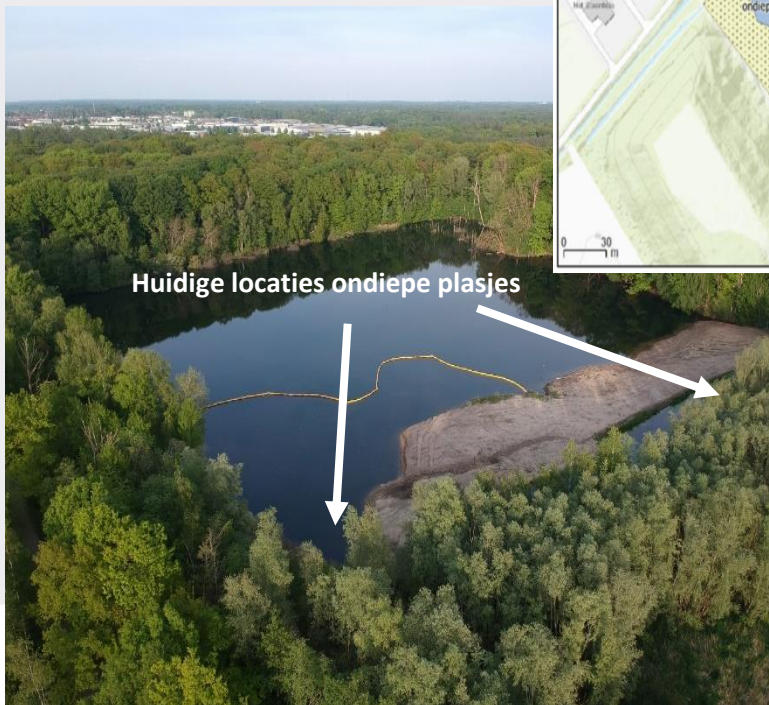
## Huidige beeld

## M11 Kleine ondiepe gebufferde plas

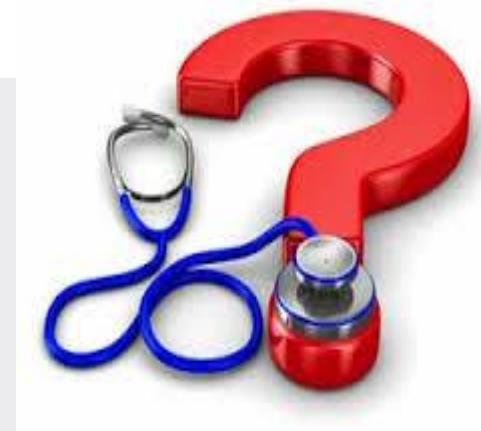
# Systeem diagnose

- **Bepaling waterbalans**
  - Grondwater, neerslag, uit-en afspoeling, verdamping
- **Bepaling nutriëntenbalans**
  - Extern: Kwelstroom, bladval, vogels, aan-en afspoeling
  - Intern: Bodemnalevering
