milieuhygiënisch vooronderzoek bodem

Centrum Beinum

Doesburg

Rapportnummer
21331.001
Versienummer
D2
Status
Eindrapportage
Datum
12 mei 2023

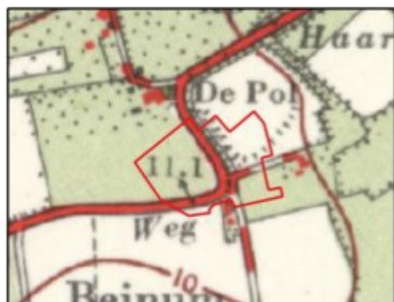
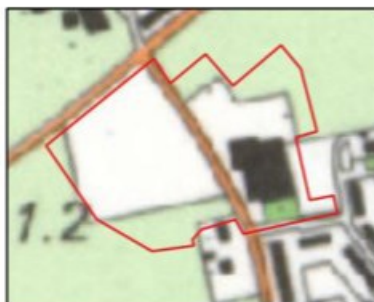
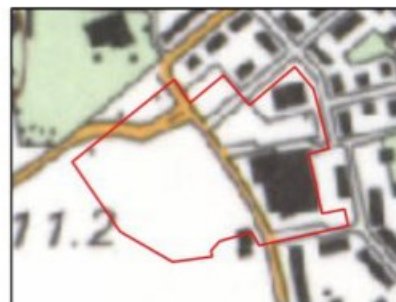
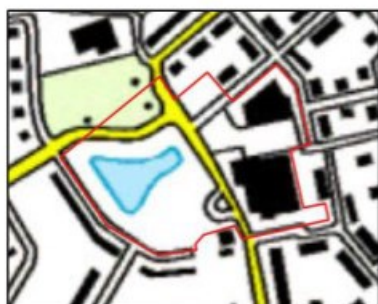
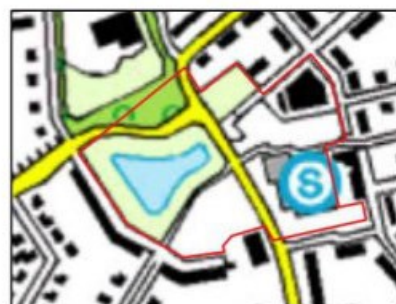
Uit historisch kaartmateriaal uit de periode 1850 - 2022 blijkt, dat de Breedestraat en het Zanderskamp al vanaf 1850 zichtbaar zijn. Er is in die periode rondom de onderzoekslocatie op enkele plaatse bebouwing zichtbaar. In de periode 1930-1970 is zichtbaar dat er ten noordwesten van de onderzoekslocatie een boomgaard aanwezig is (>25 meter afstand van de onderzoekslocatie). Tevens heeft er in het verleden een weg het zuidwestelijke deel van de onderzoekslocatie doorkruist (zie figuur 4.1). Vanaf eind jaren '80 is de eerste bebouwing zichtbaar op de onderzoekslocatie. Rond de jaren '95 is nieuwe bebouwing zichtbaar, ter plaatse van de huidige DekaMarkt (supermarkt). Tevens is zichtbaar dat de woonwijk ten noordoosten van de onderzoekslocatie is aangelegd. Vanaf 2000 is zichtbaar dat de rijtjeswoningen ten zuidwesten van de onderzoekslocatie zijn gerealiseerd, alsmede de vijver. Rond 2005 is zichtbaar dat de straat De Bogaert is aangelegd en naast de

DekaMarkt een bijgebouw zichtbaar is, wat nu in gebruik is als een cafetaria. Op figuur 4.1 t/m 4.6 is historisch kaartmateriaal weergegeven, waarbij de rode lijn de onderzoekslocatie aanduidt.

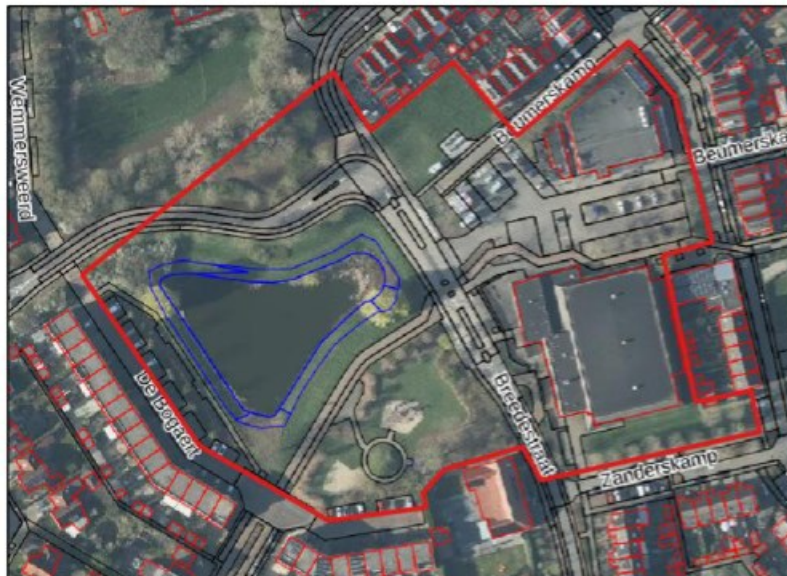
Figuur 4.7 Overzicht onderzoekslocatie

Op het oostelijk deel van de onderzoekslocatie bevinden zich diverse bedrijfspanden, waaronder een supermarkt, een cafetaria en een sportcomplex. Ten behoeve van deze voorzieningen is een deel van de onderzoekslocatie ingericht als parkeerplaats. Er zijn diverse wegen die de onderzoekslocatie doorkruisen (zie figuur 4.7). Ter plaatse van het westelijk deel van de onderzoekslocatie is een vijver aanwezig. Ten zuiden van de vijver is een speeltuin. Rondom de vijver en de speeltuin zijn parkeerplaatsen aanwezig ten behoeve van de aangrenzende woningen. Uit de terreininspectie is gebleken dat er onder deze parkeerplaatsen puinfundatie is aangebracht.

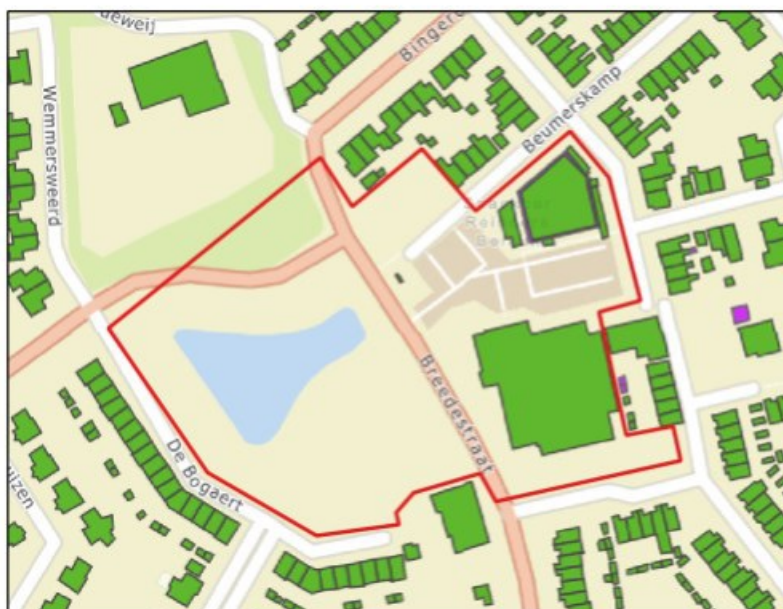
Figuur 4.8 Asbestdakenkaart Gelderland

Uit de asbestdakenkaart van de provincie Gelderland, blijkt dat een deel van het dak van de DekaMarkt wordt aangemerkt als 'verdacht, mogelijk asbest aanwezig'. De overige gebouwen binnen de onderzoekslocatie worden aangemerkt als 'niet verdacht / gesloopt'. Ten oosten van het sportcomplex, net buiten de onderzoekslocatie, worden nog twee gebouwen aangemerkt als 'verdacht, mogelijk asbest aanwezig'. Op figuur 4.8 is de asbestverdachtheid van de daken van de bebouwing weergegeven.
