Dynamisering Springertduinen, najaar 2023

Rapportage najaar 2023

waterschap
**Hollandse
Delta**

18 maart 2024

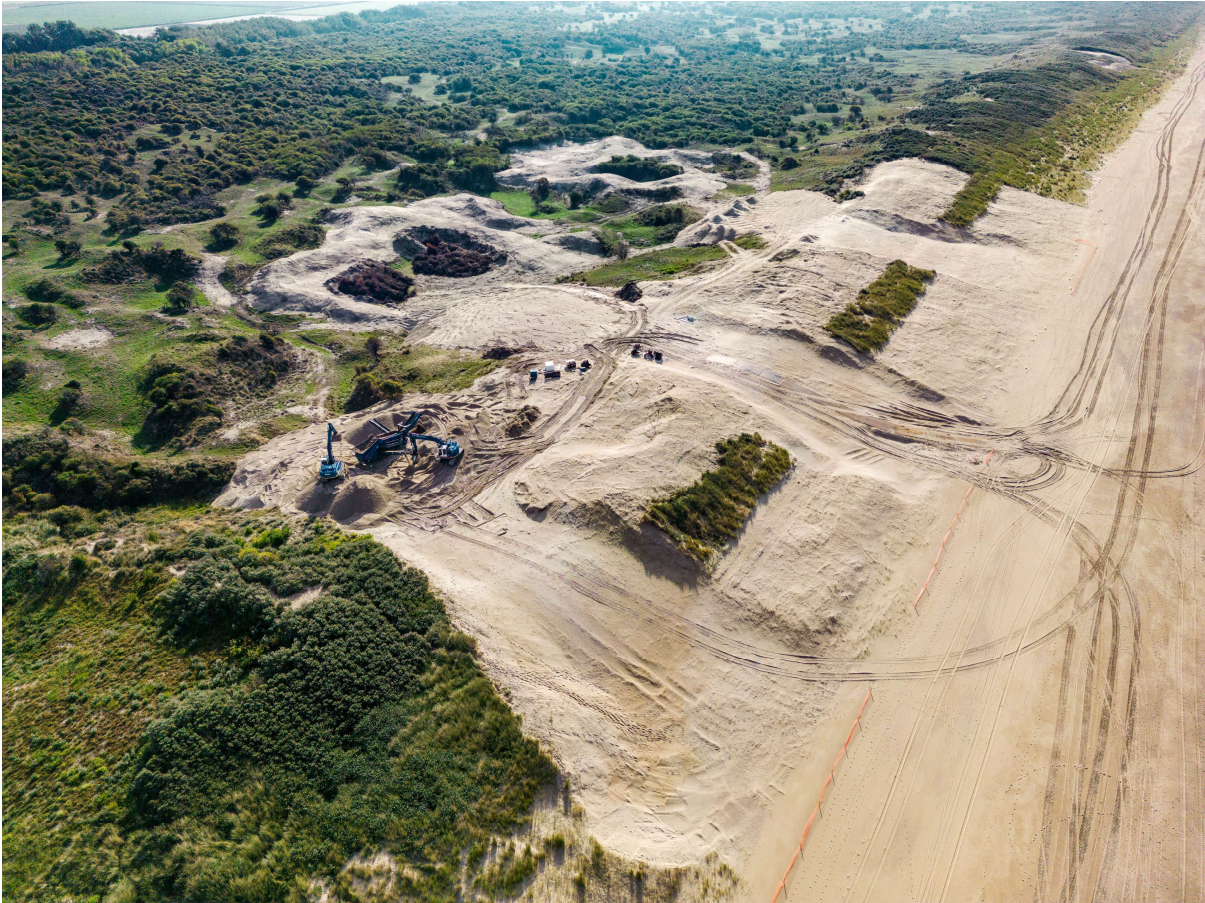
Figuur 1: Een luchtfoto van de aanleg van de kerven

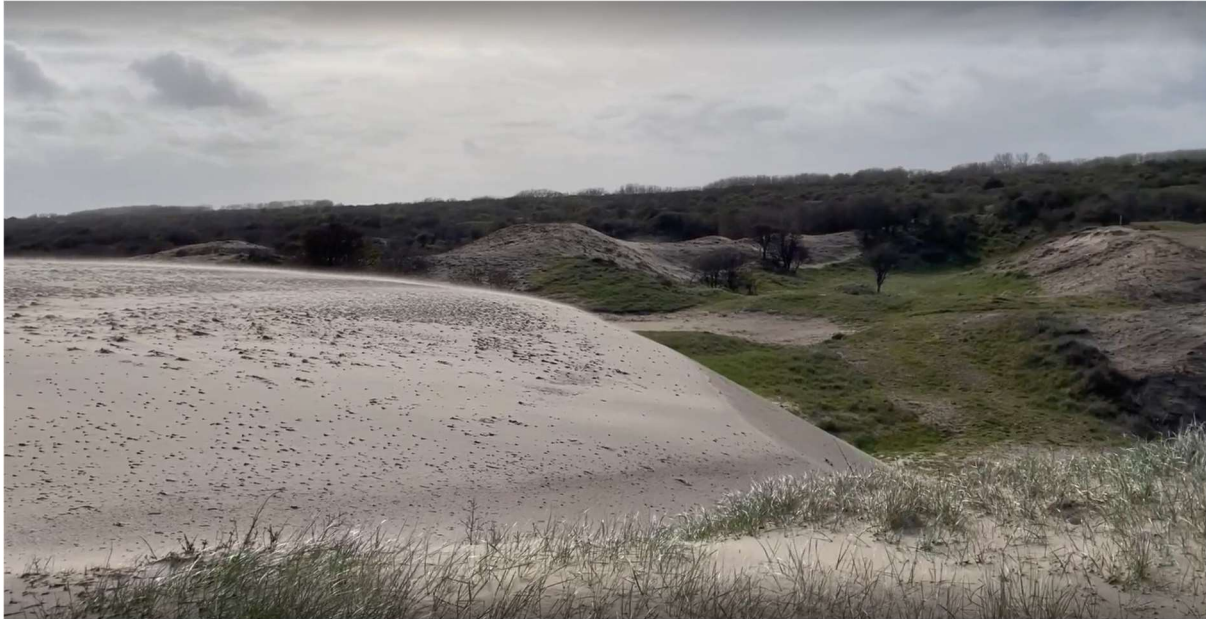
Figuur 2: Stuivend zand vormt het fundament van nieuwe duinen

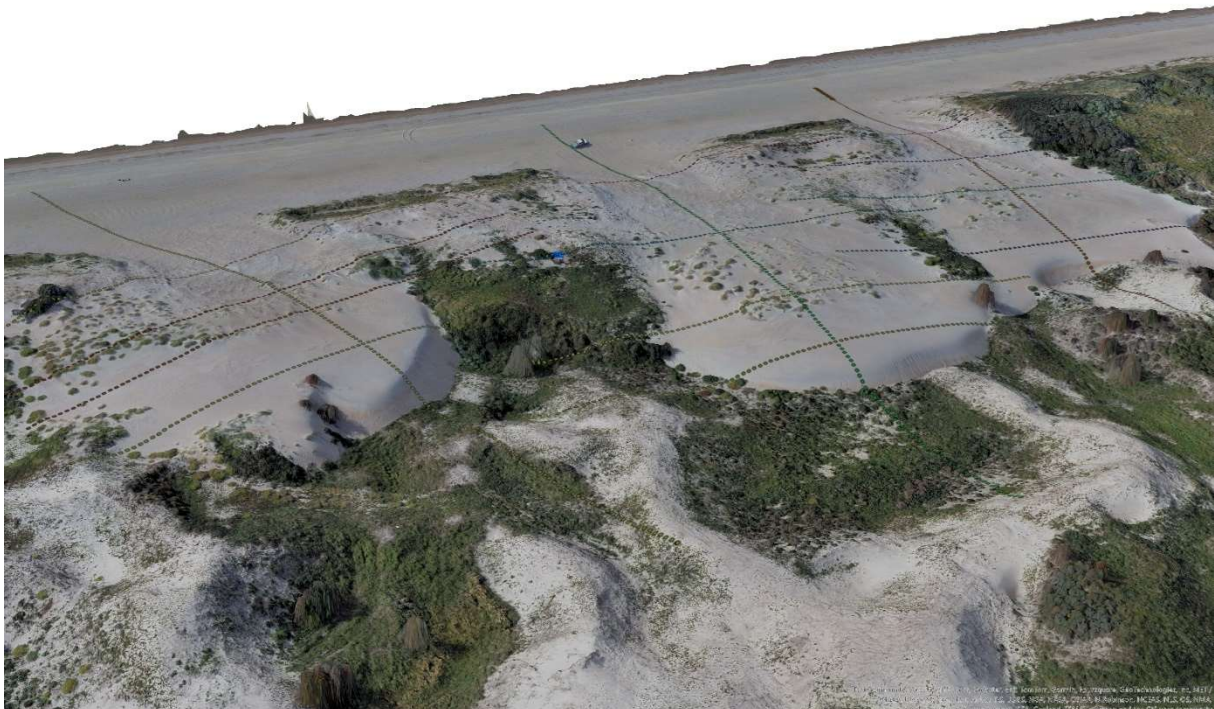
De onderstaande figuur toont een montagefoto waarbij de luchtfoto als een laken over het hoogtemodel is gedrapeerd. Het is de situatie van 26 september 2023. De over de foto geprojecteerde raaien geven een indruk van het reliëf.

Figuur 3: Montagefoto van de kerven in cluster 2

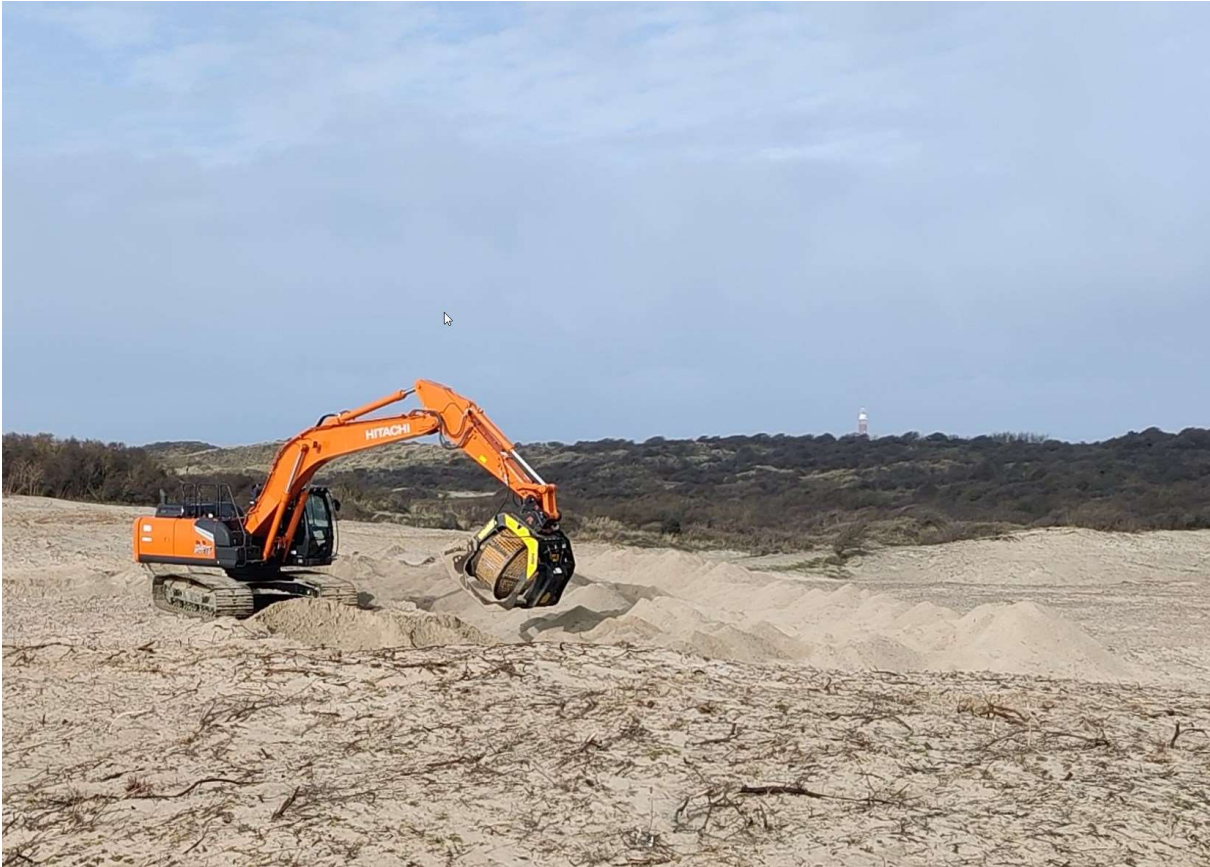
Figuur 15: Het aanvullend zeven van de toplaag van de kerven

Kort voor de start van het broedseizoen, op 15 maart 2023, is er een forse beheermaatregel uitgevoerd: Het eerste stormseizoen na aanleg van de kerven is heel rustig verlopen. De ontwikkeling van de kerven is wel op gang gekomen, maar er kwamen erg veel oude wortels van duindoorn boven het zand. Hierdoor verminderde de eroderende kracht van de wind op het zand. Daarnaast was er sprake van lichte hergroei van helmgras op de strook embryonaal duin aan de zeezijde van de kerven. Hierdoor werd de beschikbaarheid van zand voor duingroei beperkt. Samen met Natuurmonumenten is besloten dat we niet het risico wilden lopen dat de ontwikkeling van de kerven in het eerste zomerseizoen zou stagneren. De aannemer die het eerste werk heeft uitgevoerd is nogmaals aan de slag gegaan en heeft met een bijzondere machine de bovenste 60cm zand van de zeezijde van de kerven, plus de strook embryonaal duin gezeefd. Deze maatregel was vrij duur, maar heeft goed gewerkt: In de zomerperiode na de ingreep is een kleine twee meter zand geërodeerd van de zeewaartse hellingen van de kerven.
