FACTUAL REPORT EROSIEBESTENDIGHEID VAN OVERGANGEN

Opdrachtgever: Waterschap Zuiderzeeland

Projectnummer: 23i712

31 januari 2024

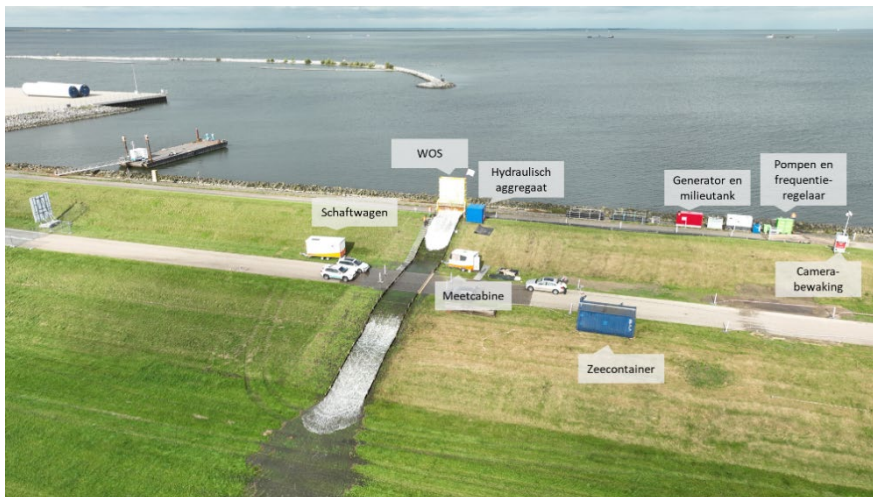
Figuur 1: Essentiële onderdelen proefopstelling golfoverslagproeven (WOS, hydraulisch aggregaat, meetcabine, schaftwagen, zeecontainer, generator, milieutank, camerabewaking, pompen en frequentieregelaar)

Voor het uitvoeren van de golfoverslagproeven met golfoverslagsimulator (WOS) is een proefopstelling opgebouwd. In Figuur 1 en de secties daaronder is een korte beschrijving van de essentiële onderdelen van de proefopstelling gegeven.

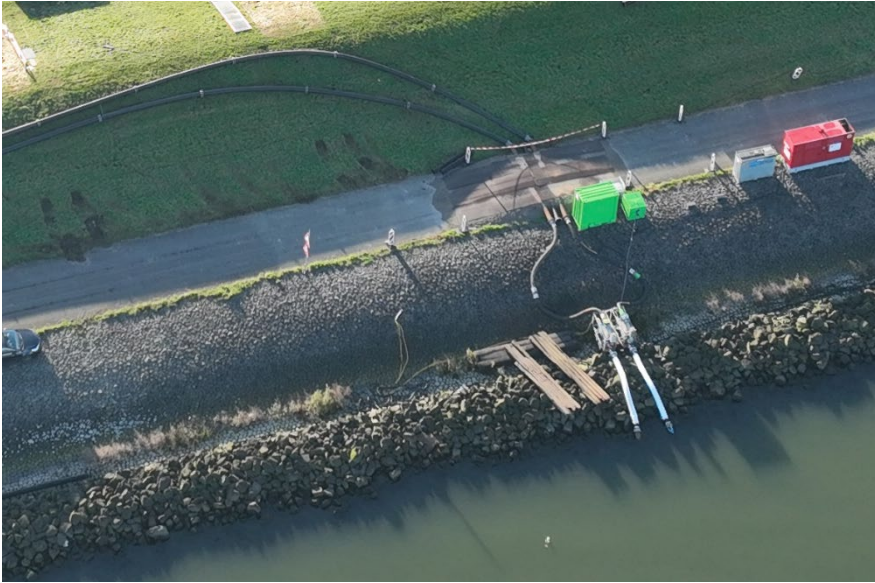
Figuur 2: Droge opstelling pompen.

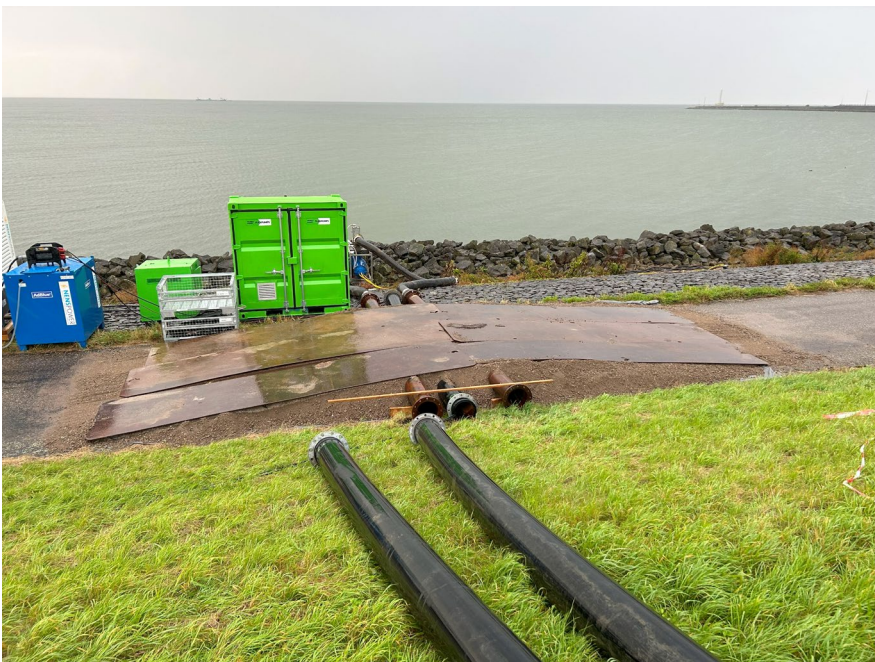
Via aanvoerleidingen van HDPE³ werd het water van de pomp naar de WOS gepompt. De leidingen die over het inspectiepad lopen waren van staal en zijn overrijdbaar gemaakt, zie Figuur 3.

Figuur 3: Overrijconstructie inspectiepad

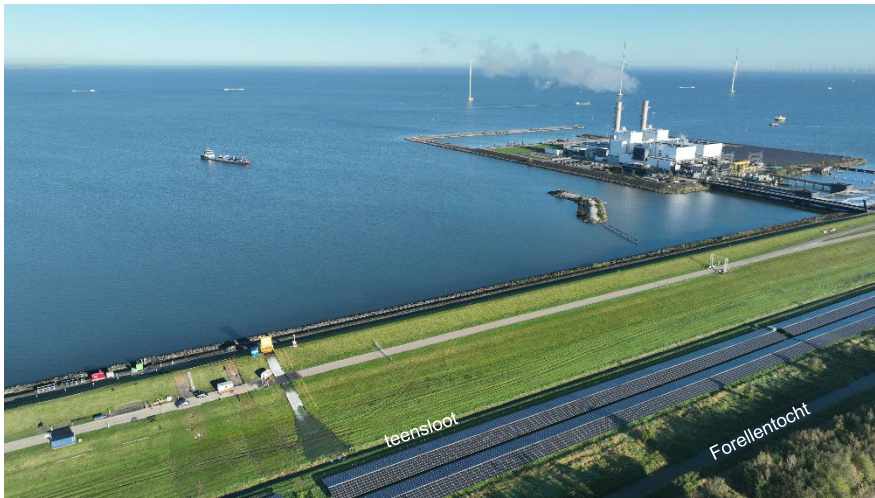
Figuur 4: Afvoer water via teensloot en Forellentocht

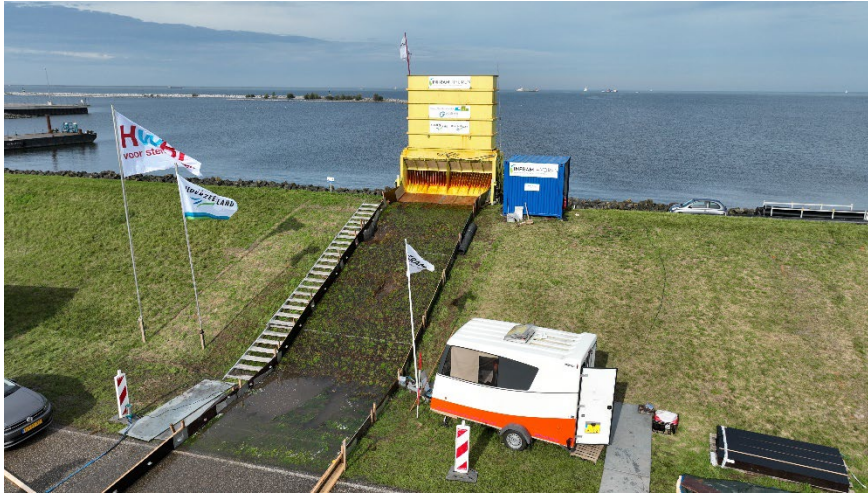
Figuur 5: De WOS op de kruin bij teststrook 0.

Voor het simuleren van de overslaande volumes is gebruik gemaakt van de WOS van Infram Hydren, zie Figuur 5. De WOS heeft een inhoud van ruim 20 m³, is vier meter breed en heeft een dubbele schuifklep. De kleppen van de WOS worden hydraulisch aangestuurd.

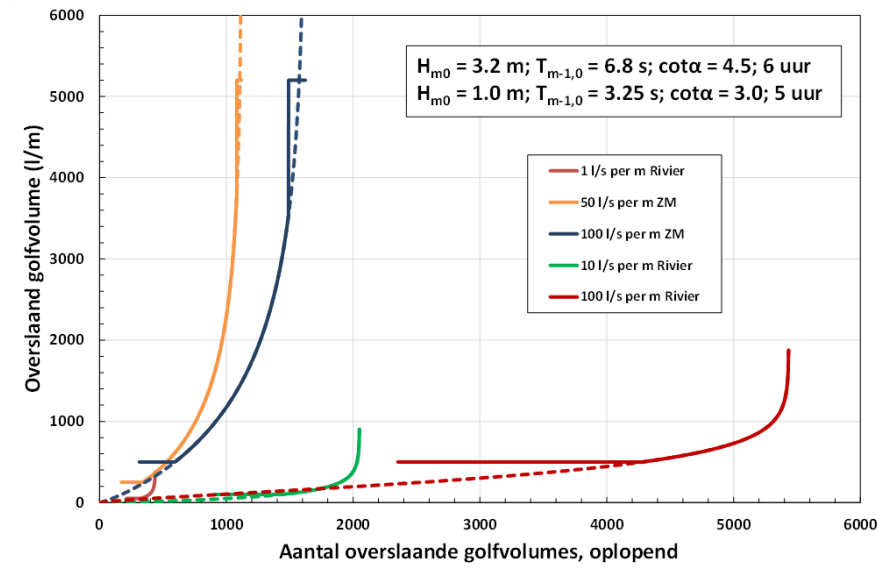
In werkelijkheid gaat bij golfoverslag geen constant debiet over de kruin. Conform [1] zijn door Van der Meer Consulting B.V. de momentane overslagvolumes per proef bepaald. De verdelingen van deze volumes per proef zijn in Figuur 7 per proef weergegeven.

Figuur 7: Aantal en volume per overslaande golven per proef (bron: [2]).

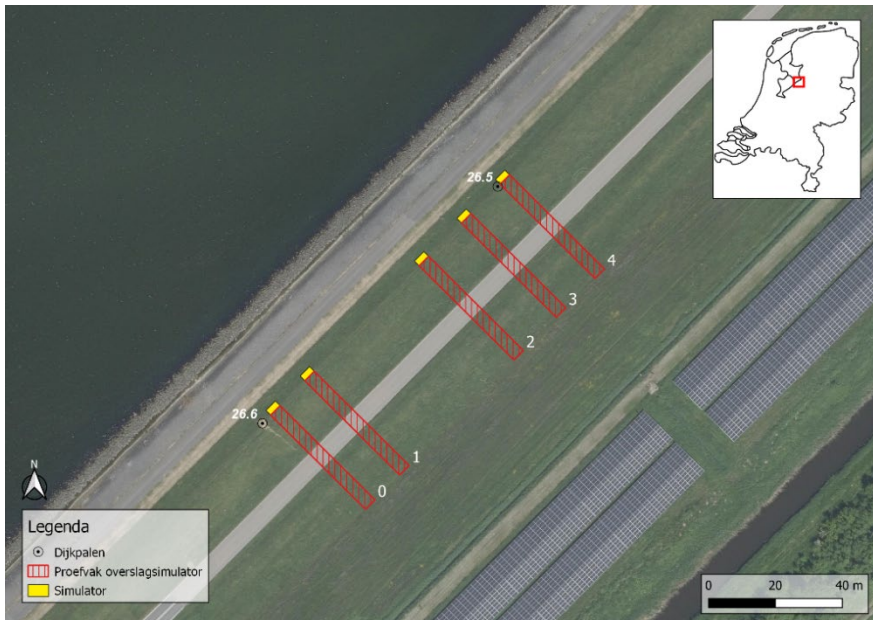
Figuur 11: Locaties teststroken

Bij deze locatie zijn op vijf teststroken golfoverslagproeven uitgevoerd met de golfoverslagsimulator (WOS). Alle teststroken liggen op het binnentalud van de IJsselmeerdijk, zie Figuur 11.

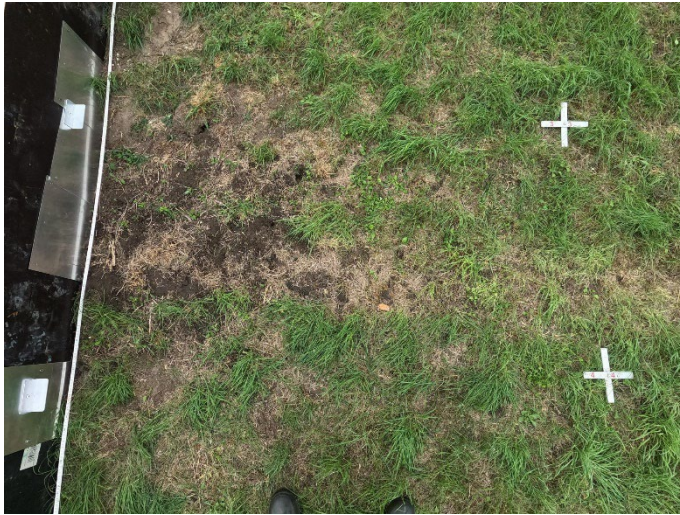
In de teststrook werden op zowel het boven- als ondertalud de nodige kale plekken aangetroffen. Vooral de kale plek in vak 4A sprong in het oog, zie Figuur 12.

Figuur 12: Kale plek in vak 4A, teststrook 0.

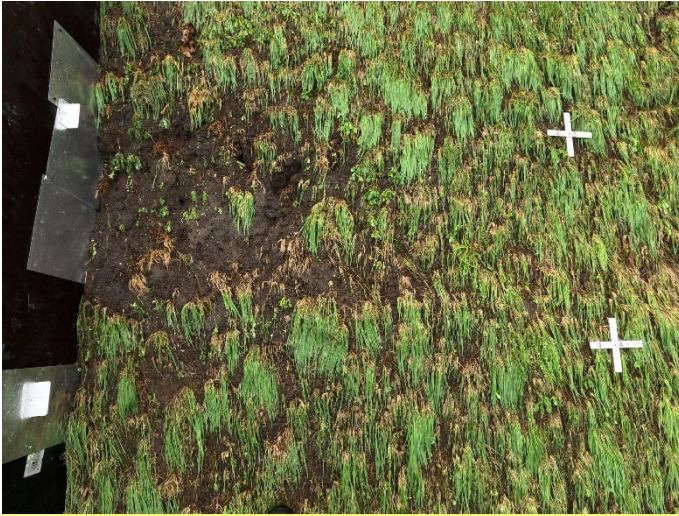
Aan het einde van proef GO1_1 waren vooral de aanwezige muizengaten en kale plekken (bijvoorbeeld in vak 4A, zie Figuur 13) beter zichtbaar geworden.

Figuur 13: Kale plek in vak 4A einde proef GO1_1, teststrook 0.

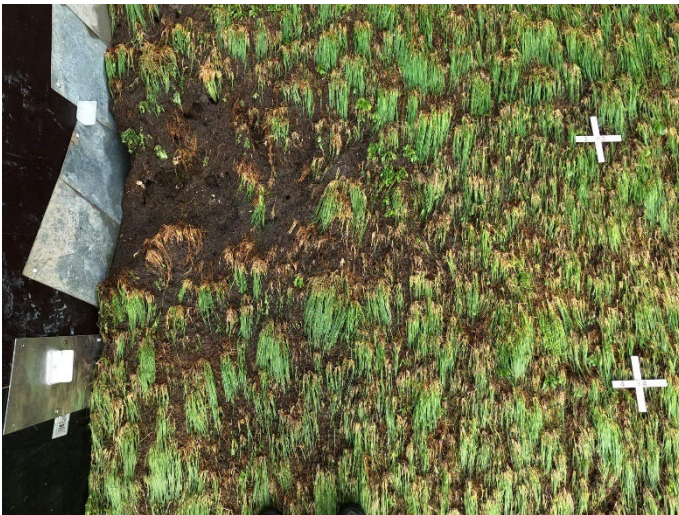
Na vijf stormuren had bij de kale plek in vak 4A de nodige erosie plaatsgevonden (L100xB110xD28 cm), zie Figuur 14.

Figuur 14: Erosie in vak 4A einde proef GO10_1, teststrook 0.

Tijdens deze proef werden de schades in vak 4A en 13A langzaam groter en dieper, zie Figuur 16 en Figuur 17.

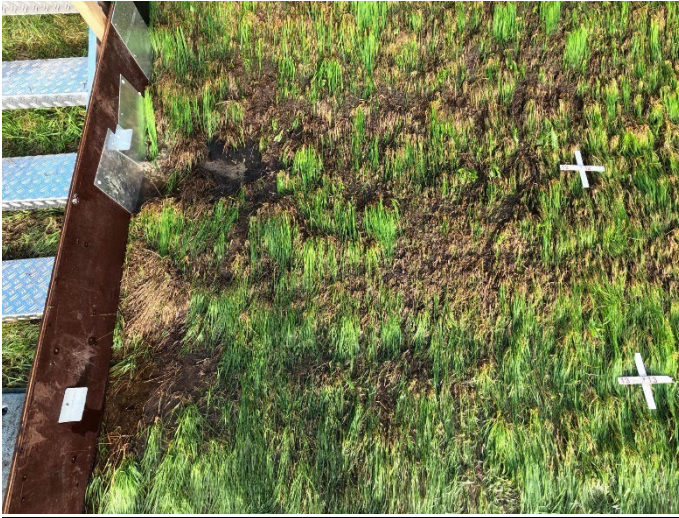
Ook in vak 13A was sprake van erosie (L35xB50xD14 cm), zie Figuur 15. Hier bleek een boorgat te zitten.

Figuur 15: Erosie in vak 13A einde proef GO10_1, teststrook 0.

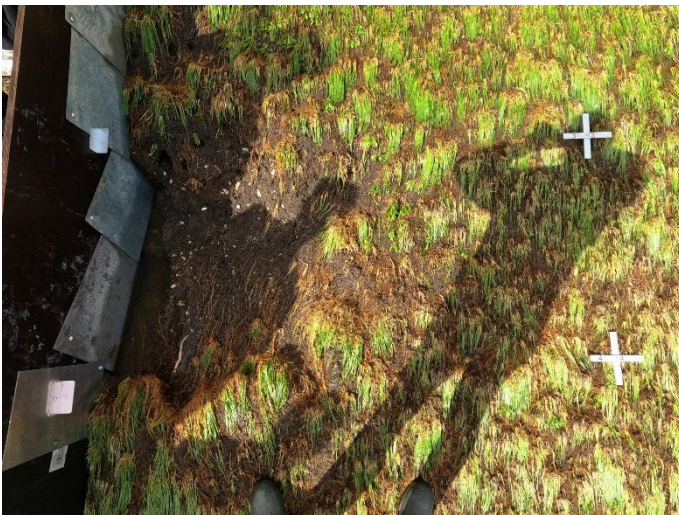
Figuur 16: Erosie in vak 4A (L120xB110xD33 cm) einde proef GO100_1, teststrook 0.

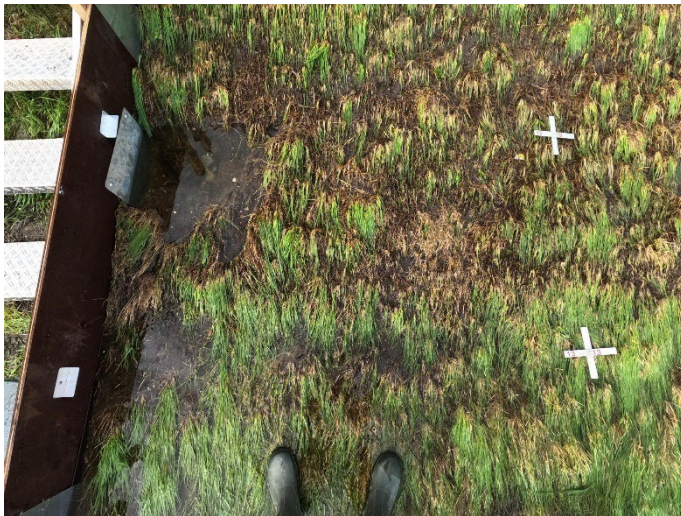
Figuur 17: Erosie in vak 13A (L75xB70xD23 cm) einde proef GO100_1, teststrook 0.

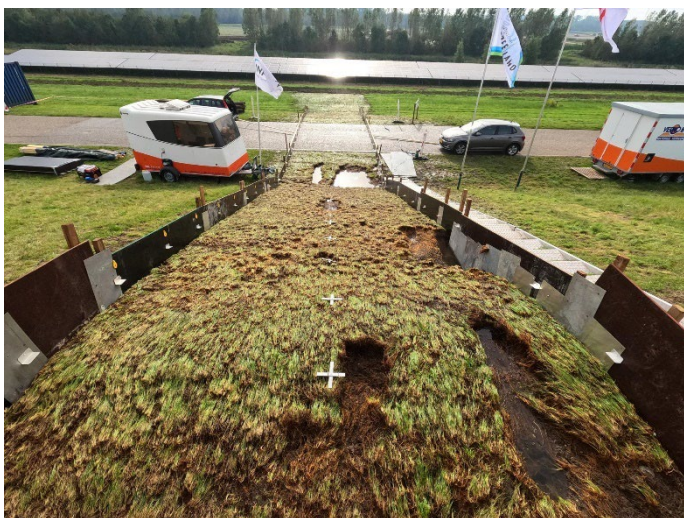
De aanwezige schades waren tijdens deze storm steeds groter geworden. Na het vierde stormuur waren de schades in vak 1A en 1B toegenomen tot een omvang van (L175xB50xD10 cm) en (L130xB35xD11 cm), zie ook Figuur 19.

Figuur 19: Erosie in vak 1A (L175xB50xD10 cm) en 1B (L130xB35xD11 cm) na vier stormuren proef GO50_3.2, teststrook 0.

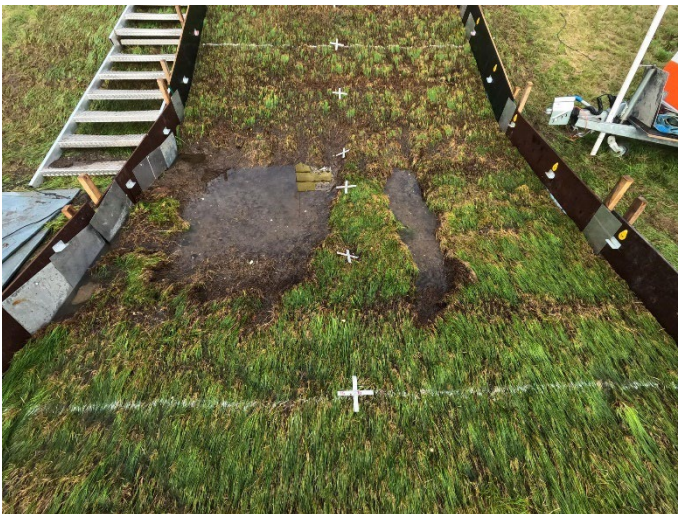
De aanwezige schades ter plaatse van de geometrische overgang waren na twee uur storm samengegaan. De erosie was na vier stormuren maximaal 270 cm lang, 200 cm breed en 18 cm diep, zie Figuur 22. In vak 13C was ook schade ontstaan (L220xB50xD23 cm), zie ook Figuur 22.

Figuur 22: Erosie ter plaatse van de geometrische overgang na vier stormuren proef GO50_3.2, teststrook 0.

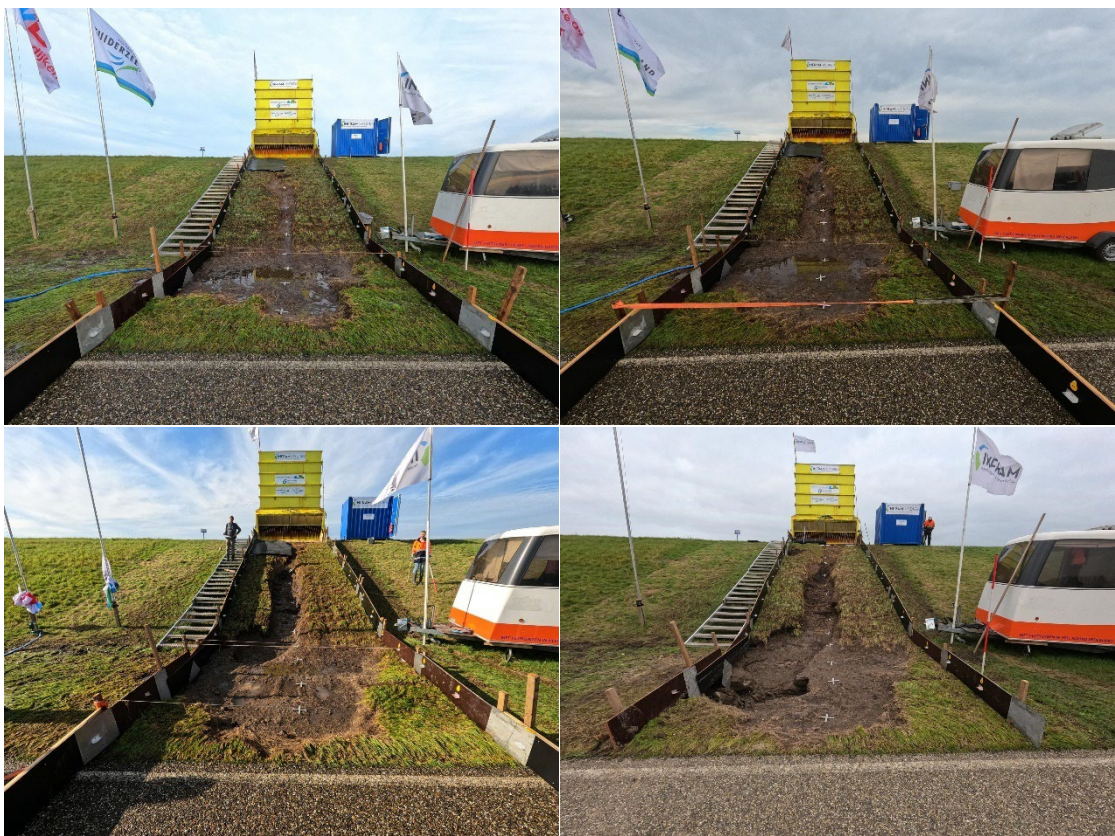
In Figuur 27 is de ontwikkeling van de schade op boventalud tijdens proef GO100_3.2 weergegeven. In Figuur 28 en Figuur 29 is met de drone gefotografeerde schade aan het einde van proef GO100_3.2 weergegeven.

Figuur 27: Erosie op het boventalud na 2 uur storm (linksboven), 3 uur storm (rechtsboven), 4 uur storm (linksonder) en aan het einde (rechtsonder) van proef GO100_3.2, teststrook 0.

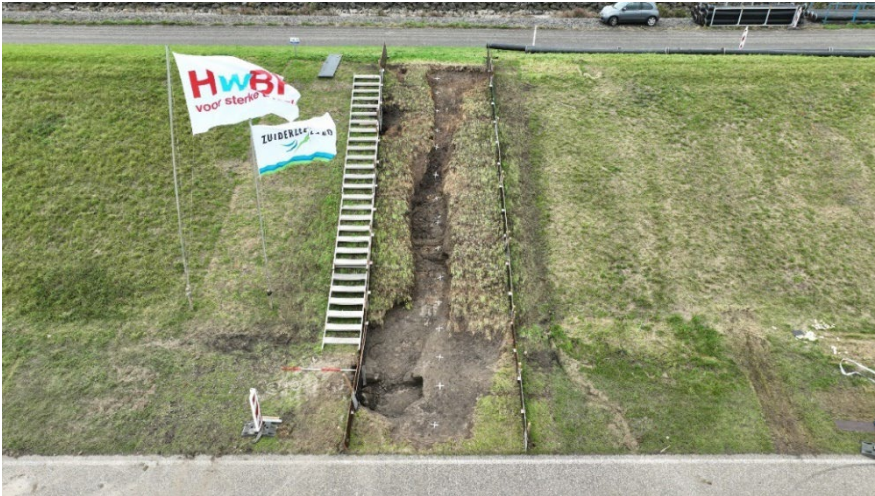
Figuur 28: Schade boventalud einde proef GO100_3.2, teststrook 0.

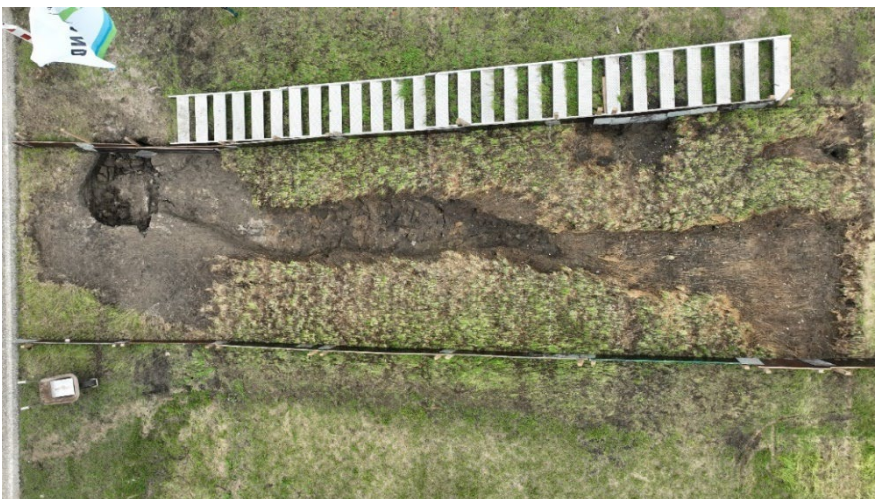
Figuur 29: Bovenaanzicht schade boventalud einde proef GO100_3.2, teststrook 0.

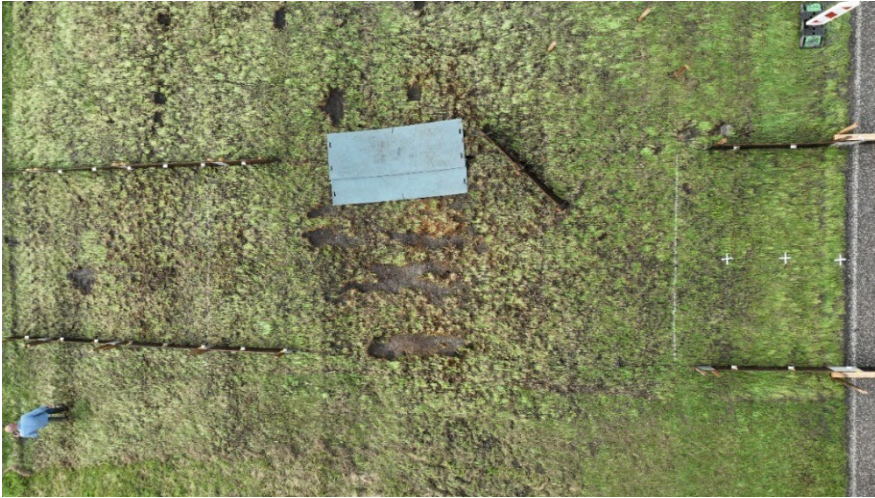
Op het ondertalud bezweken tijdens het tweede stormuur (na golf 306) ter hoogte van vak 30 de geleideschotten. De erosie is hier afgedekt met twee kunststof rijplaten. Direct vóór de rijplaten is een schot geplaatst om het overslaande water om de rijplaten te geleiden. Tevens zijn vanaf 24 m een deel van de geleideschotten weggehaald. Op deze manier is getracht te voorkomen dat de proef vanwege verdergaande erosie op het ondertalud gestopt moest worden. Vanaf dit moment is de ontwikkeling van de schade op het ondertalud niet meer gemonitord.

Figuur 30: De afgedekte schade en geleideschotten verwijderd na twee stormuren proef GO100_3.2, teststrook 0.

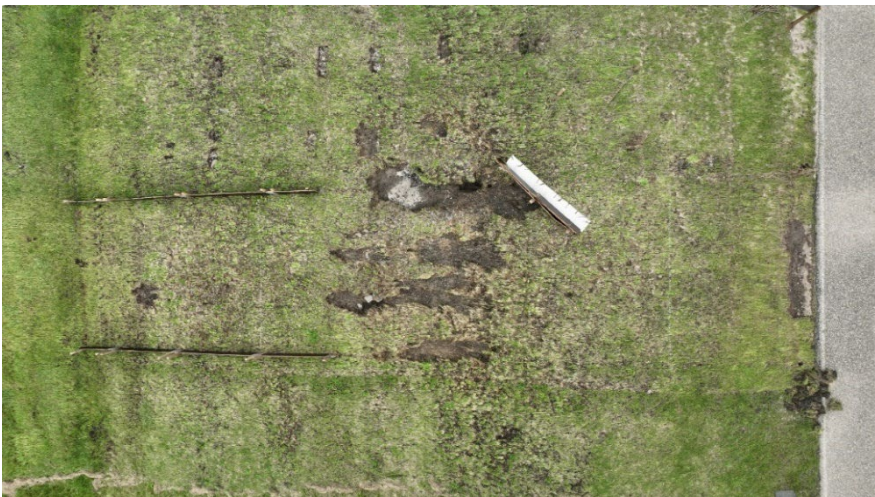
Aan het einde van de proef is met de drone de schade op het ondertalud gefotografeerd, zie Figuur 31. Op diverse plekken op het ondertalud is sprake van schade.

Figuur 31: Schade ondertalud einde proef GO100_3.2, teststrook 0.

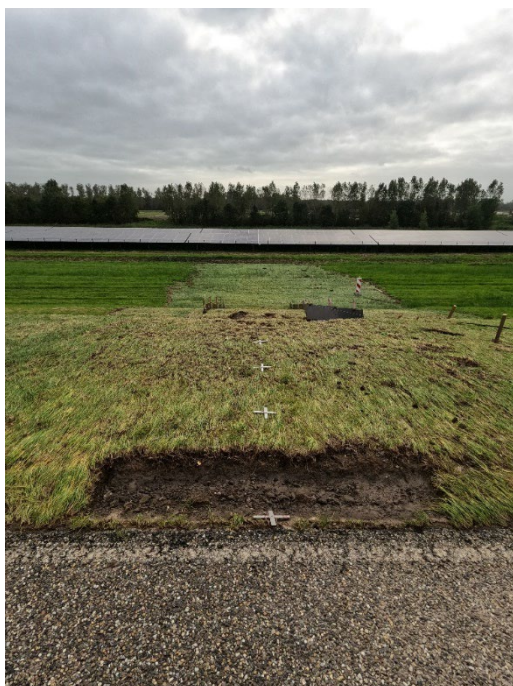
Omdat er tijdens de proeven nog geen schade ter plaatse van de overgang asphalt-gras was ontstaan is na 3,5 uur storm direct achter de overgang in het midden van de teststrook schade van 40 cm lang, 200 cm breed en 10 cm diep aangebracht. Aan het einde van de proef (45 minuten na aanbrengen schade) was deze schade, zie Figuur 32, iets groter geworden, circa 5 cm langer, 10 cm breder en 5 cm dieper.

Figuur 32: Aangebrachte schade overgang asphalt-gras einde proef GO100_3.2, teststrook 0.

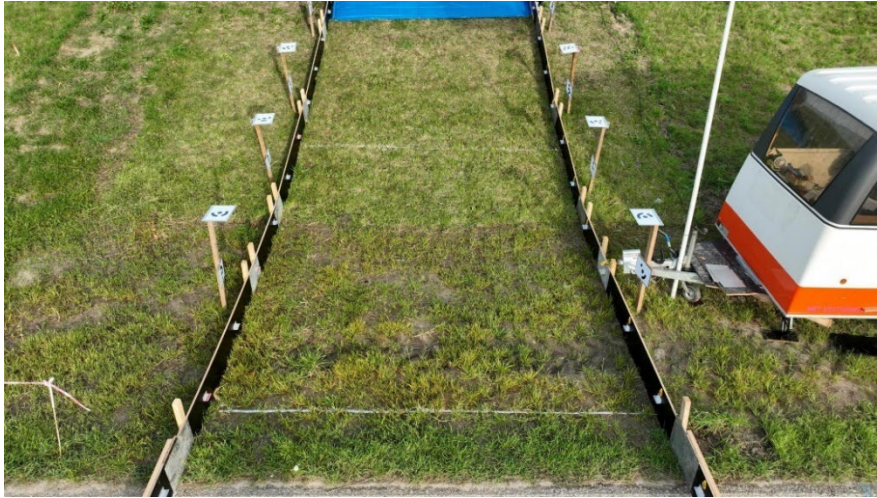
De geometrische overgang lag op circa 12 m vanaf de uitstroomopening van de simulator. De gemiddelde helling van het boventalud (van 1 m tot 12 m) is 1:3,9. In vakken 6 en 8 is het talud met 1:2,9 het steilst. De teruggeplaatste zoden sloten lokaal niet mooi aan (dwars op de stroomrichting van de overslaande golven waren kleine openingen zichtbaar). Op de binnenberm was de zode veel kaler, zie ook Figuur 36.

Figuur 36: Impressie boventalud teststrook 2.

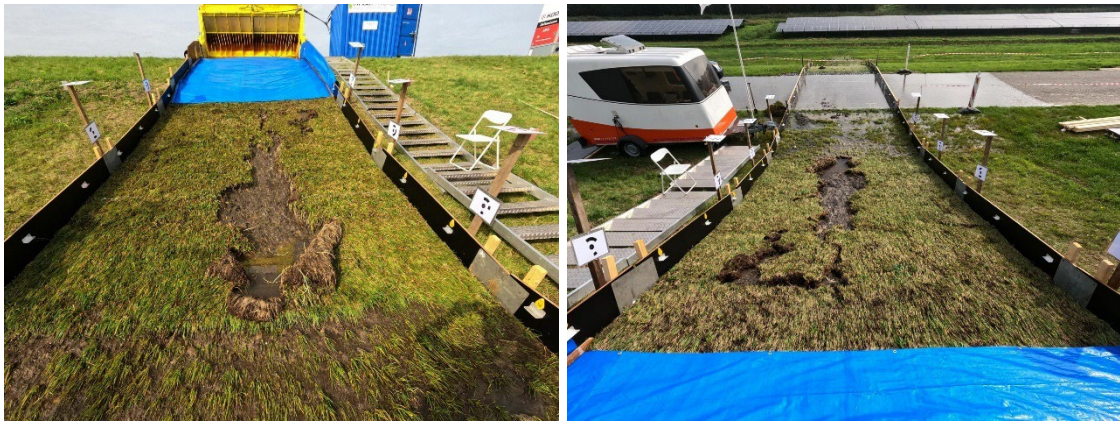
Omdat het water via de openingen onder de zode door kon stromen bolde de zode op. Al snel werden hele stukken zode “opgeblazen” en kon de zode afstropen richting de geometrische overgang. Na 50 golven was in het midden van de teststrook een geul tot onderin vak 12 ontstaan, zie Figuur 37.

Figuur 37: Schadebeeld boventalud na 50 golven proef GO10_1, teststrook 2.

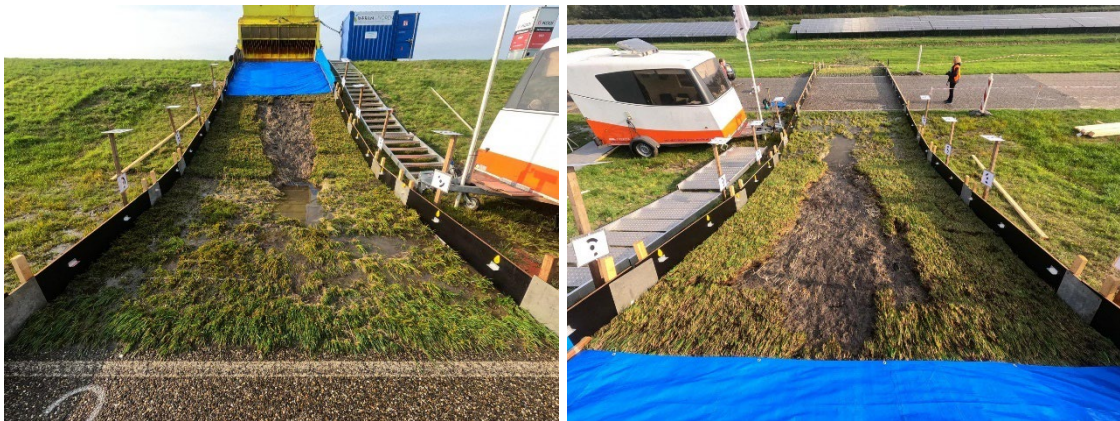
Aan het einde van de proef was een groot deel van zode van vak 7C tot 15C weggespoeld/geërodeerd, zie Figuur 38. De erosiegeul in de klei werd langzaam dieper.

Figuur 38: Schadebeeld boventalud einde proef GO10_1, teststrook 2.

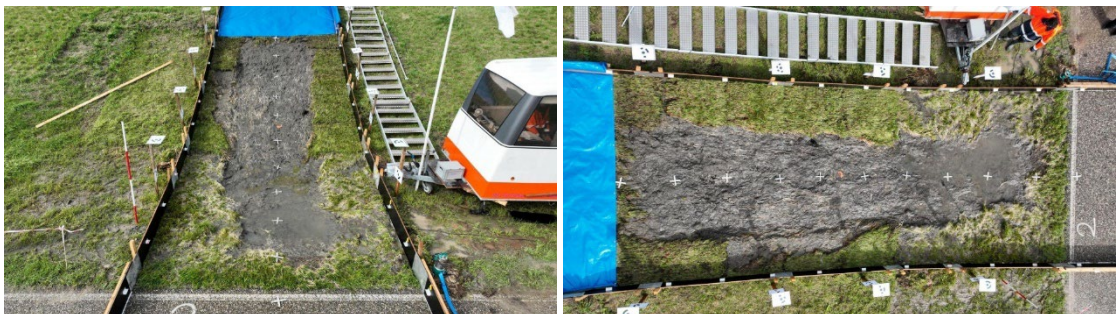
Tijdens de eerste 2,5 uur storm spoelde/erodeerde steeds meer zode weg: over een breedte van gemiddeld 2,5 m was de zode tot halverwege vak 16 weg. Tijdens het restant van proef GO100_1 gebeurde er weinig. De erosiediepte van de hieronder aanwezige klei nam langzaam toe (maximaal 27 cm). Figuur 39 laat het schadebeeld aan het einde van proef GO100_1 zien.

Figuur 39: Schadebeeld boventalud einde proef GO100_1, teststrook 2.

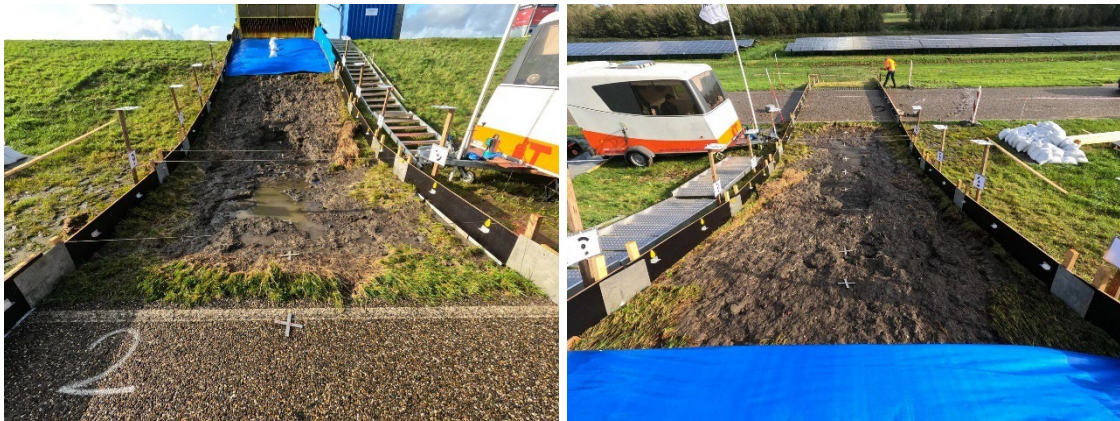
Na twee uur storm was vrijwel de gehele zode vanaf de afdekking tot aan de geometrische overgang weggeërodeerd. De erosie van de klei nam toe. Van onderin vak 10B tot onderin vak 12 was een erosiekuil met een maximale erosiediepte van 48 cm ontstaan, zie Figuur 40.

Figuur 40: Erosiekuil op het boventalud na twee uur proef GO50_3.2, teststrook 2.

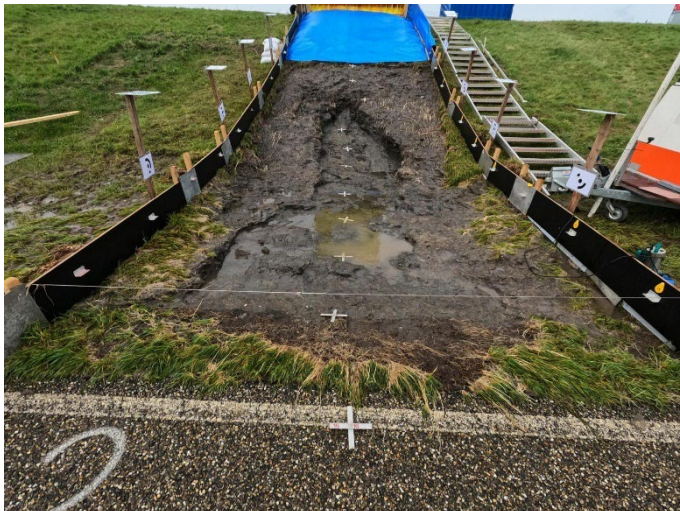
Tijdens de resterende vier stormuren heeft de bovenkant van de erosiekuil zich door terugschrijdende erosie verplaatst naar de onderzijde van vak 8B en was de aanwezige erosiekuil groter geworden, zie Figuur 41.

Figuur 41: Erosiekuil op het boventalud einde proef GO50_3.2, teststrook 2.

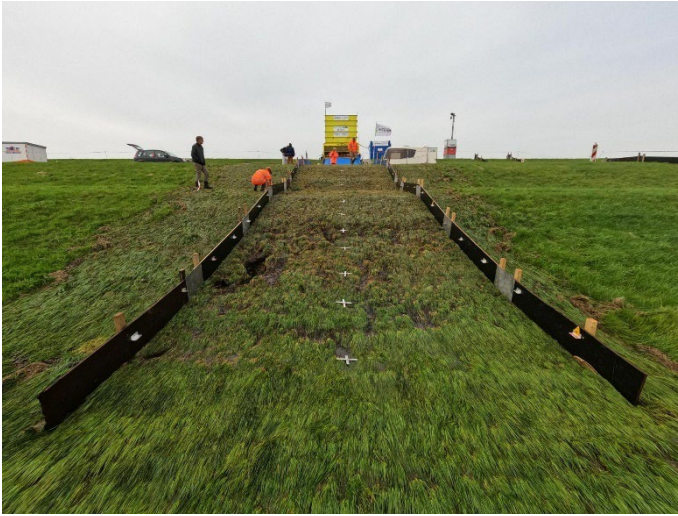
Tijdens proef GO50_3.2 was er op het ondertalud de nodige schade ontstaan, zie Figuur 42. De meest in het oog springende schade waren de erosiekuilen in vakken 32-33A (L110xB55xD22 cm) en 38-39A (L190xB77xD36 cm).

Figuur 42: Schadebeeld ondertalud einde proef GO50_3.2, teststrook 2.

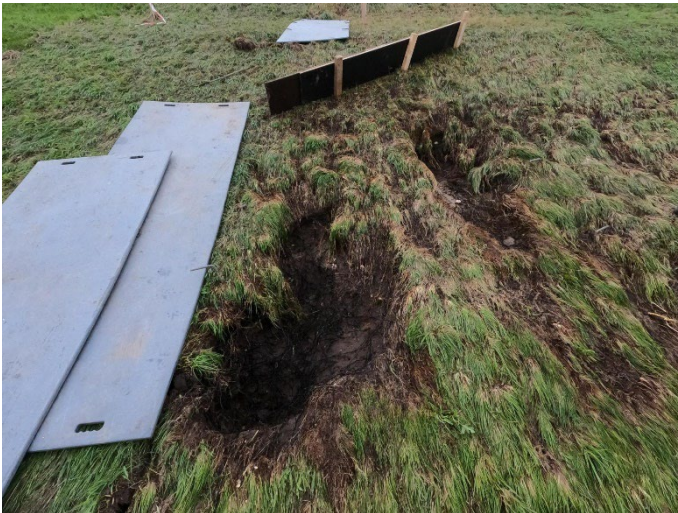
Na 217 golven van proef GO100_3.2 spoelde zand uit de erosiekuil bij 38-39A. De kuil was maximaal 60 cm diep, zie Figuur 43. Ook de erosiekuil bij 32-33A was aanzienlijk dieper geworden (maximaal 40 cm) en had zich onder de geleideschotten door kunnen uitbreiden tot naast de teststrook. Alvorens met de proef verder te gaan waren de erosiekuilen opgevuld met zandzakken en afgedekt met twee kunststof rijplaten. Direct boven de schades waren schotten geplaatst om het overslaande water om de rijplaten te geleiden. Tevens waren vanaf 23 m de geleideschotten weggehaald. Op deze manier werd voorkomen dat de proef vanwege verdergaande erosie op het ondertalud gestopt moest worden. Vanaf dit moment is de ontwikkeling van de schade op het ondertalud niet meer gemonitord.

Figuur 43: Schadebeeld ondertalud na 217 volumes van proef GO100_3.2, teststrook 2.

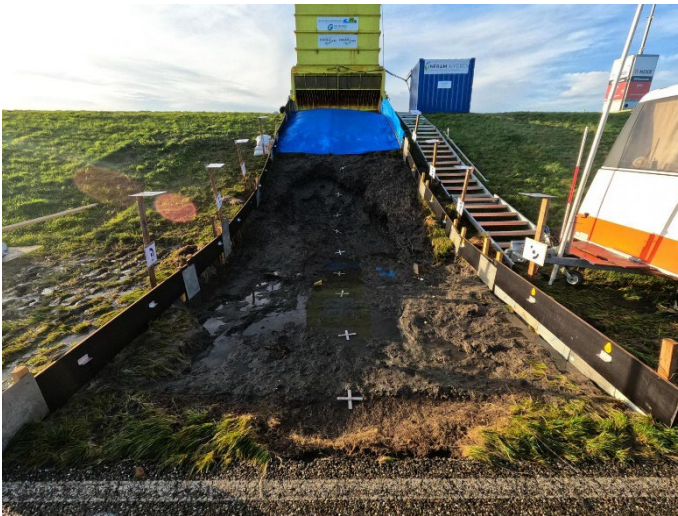
Figuur 44: Erosiekuil op het boventalud einde proef GO100_3.2, teststrook 2.

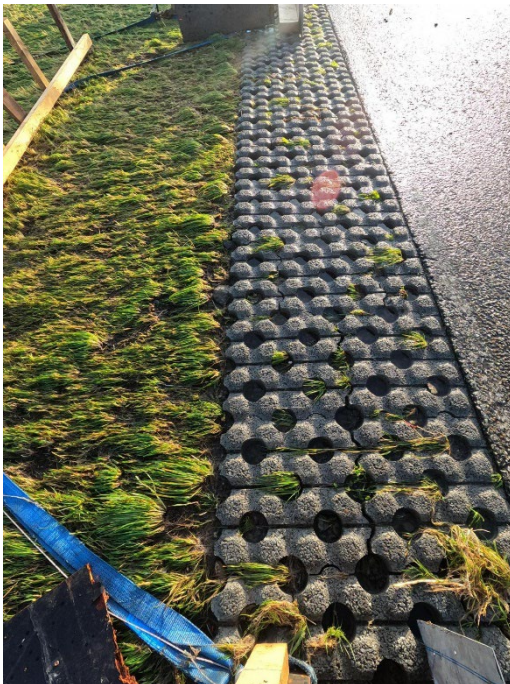
Bij de overgang asfalt naar gras die was versterkt met bermverbandblokken was tijdens de verschillende proeven weinig tot niets gebeurd, zie Figuur 44.

Figuur 45: Lichte slijtage achter de bermverbandblokken na alle proeven op teststrook 2.

Bij de bermverbandblokken is geen noemenswaardige schade ontstaan.

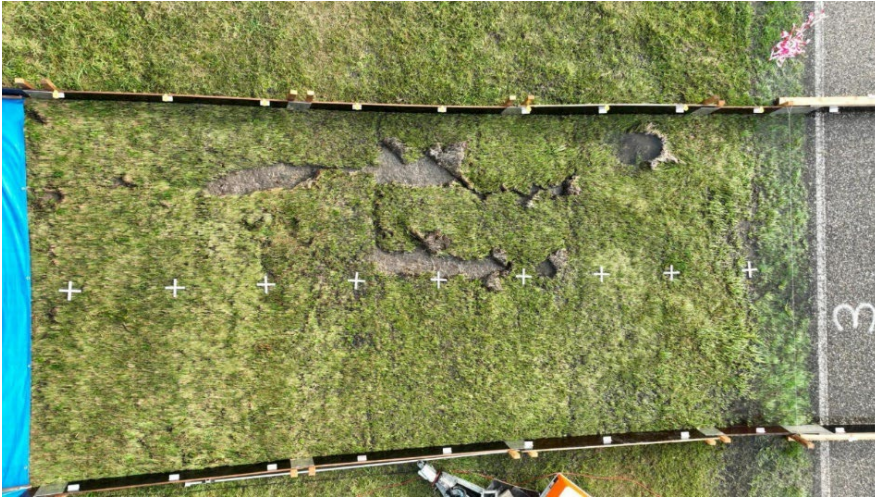
Tijdens het eerste uur van deze proef was de teruggeplaatste zode op verschillende plekken losgekomen, zie Figuur 49. De eerder genoemde erosieplekken waren niet groter geworden.

Figuur 49: Aan het einde van het eerste uur van proef GO100_1 op teststrook 3 zijn op het boventalud verschillende teruggeplaatste zoden losgekomen.

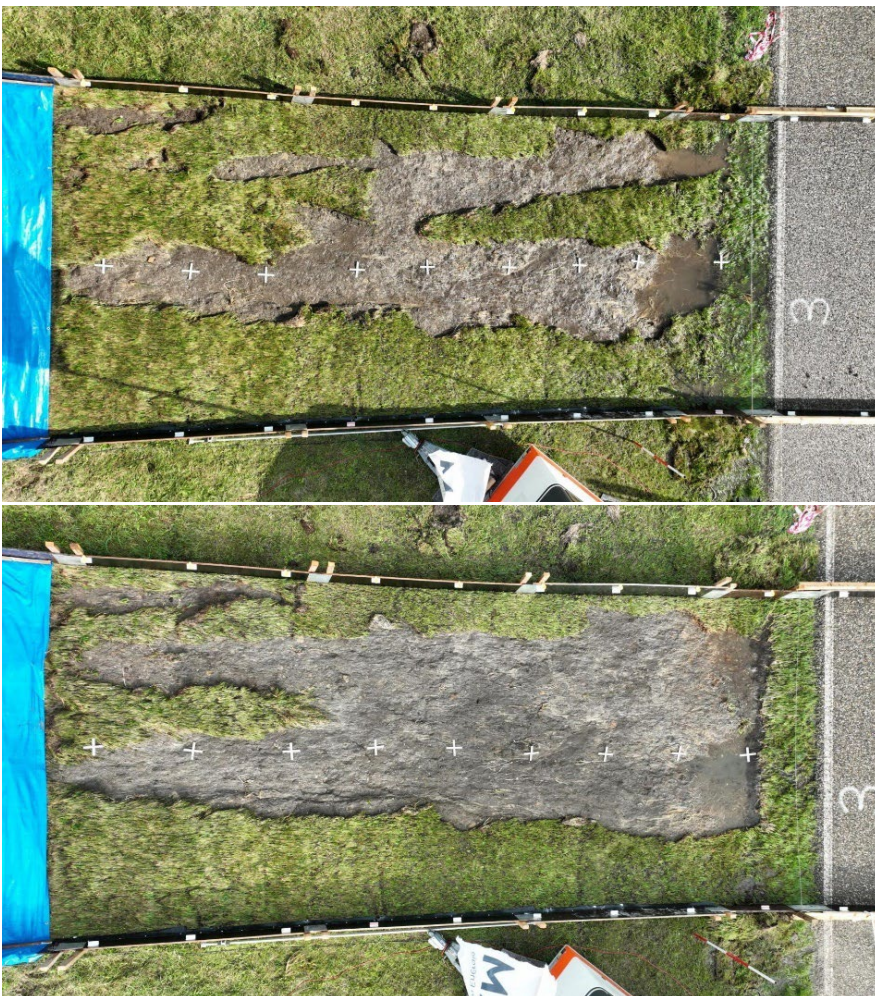
Figuur 50: Schadebeeld boventalud halverwege (boven) en aan het einde van proef GO100_1 (onder), teststrook 3.

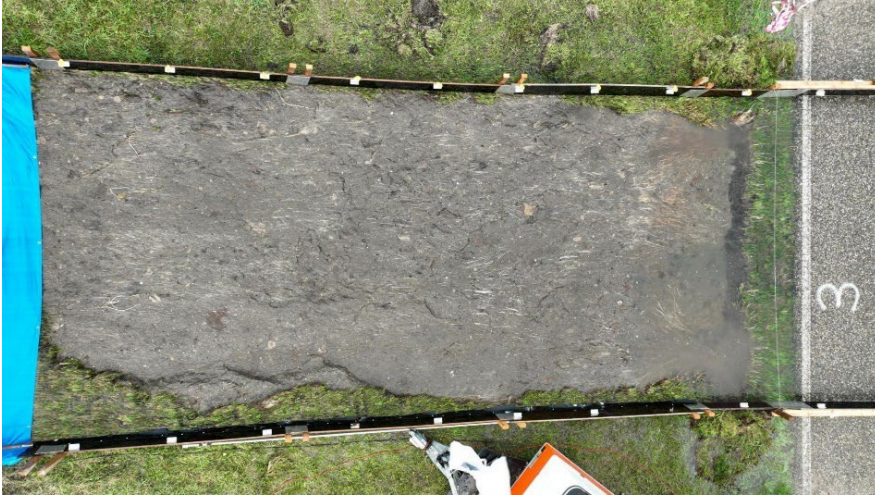
Figuur 51: Schadebeeld boventalud na één uur van proef GO50_3.2, teststrook 3.

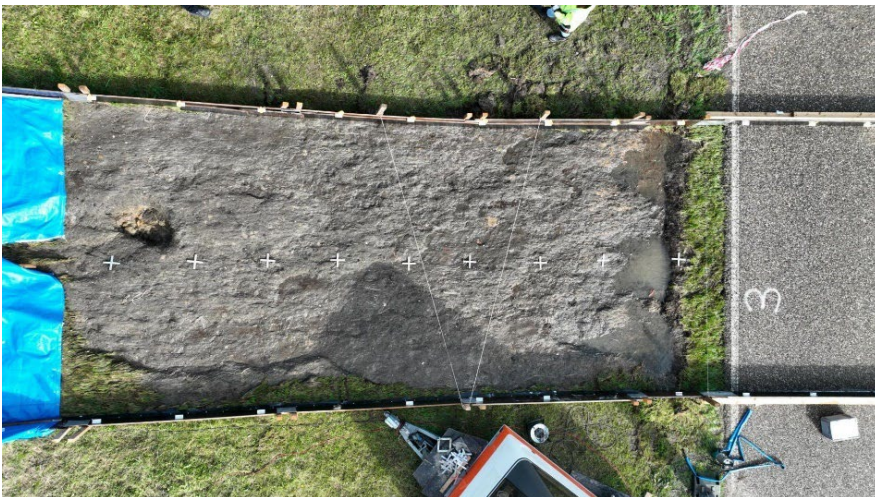
Figuur 52: Erosiegat vak 7C einde proef GO50_3.2, teststrook 3.

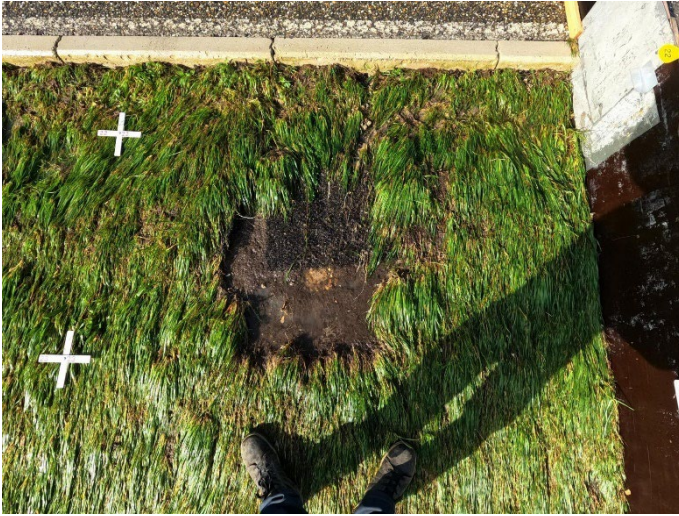
Figuur 53: Schadebeeld ter plaatse van de opsluitband einde proef GO50_3.2, teststrook 3.

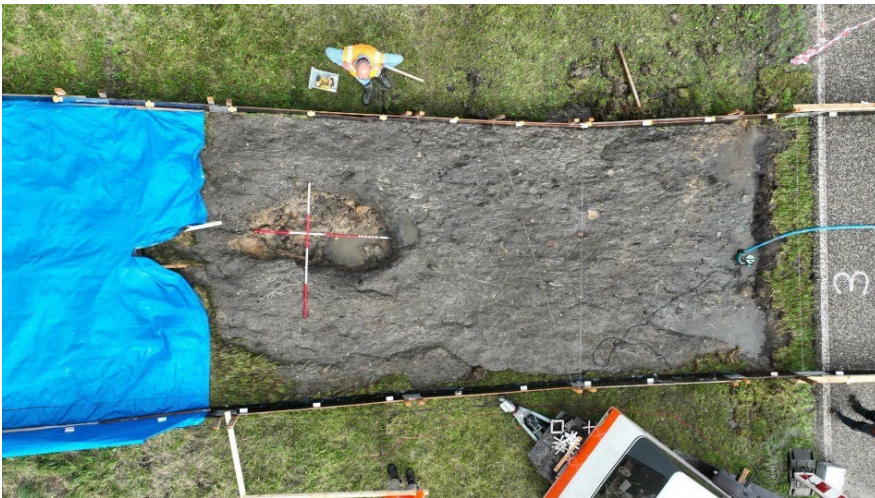
Figuur 54: Erosiegat boventalud na 0,5 uur GO100_3.2, teststrook 3.

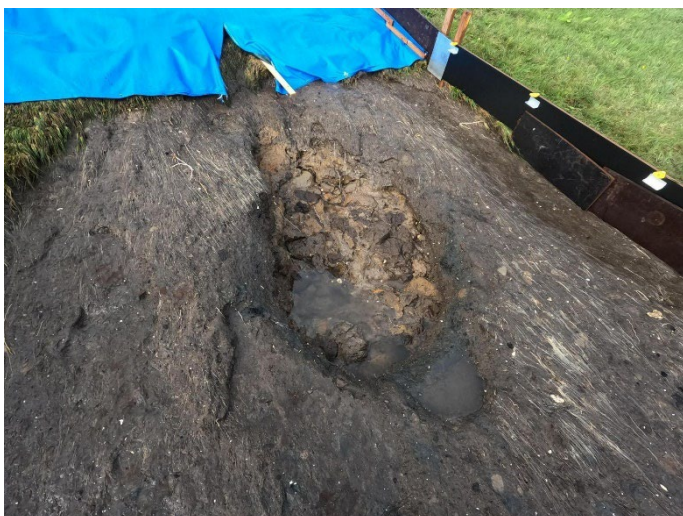
Figuur 55: Detail erosiegat boventalud na 0,5 uur GO100_3.2, teststrook 3.

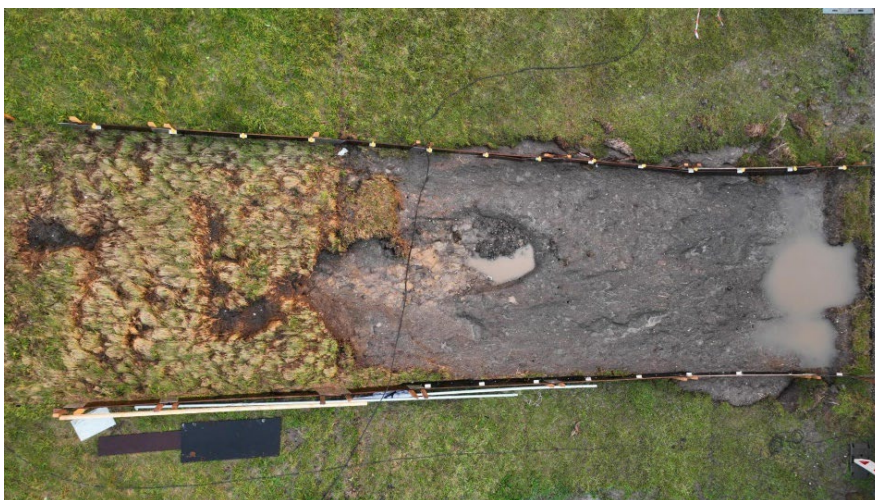
Aanvankelijk gebeurde er tijdens de resterende vijf stormuren weinig op het boventalud. Echter, bij de laatste 30 volumes scheurde het zeil waarmee het talud was afgedekt. Hierdoor kon in de vakken 6 en 7 nog aanzienlijke schade ontstaan. Merk op dat het afgedekte deel van het talud tijdens alle proeven op deze teststrook zichtbaar had geleden. Figuur 56 geeft een impressie van de schade op het boventalud na proef GO100_3.2.

Figuur 56: Schadebeeld boventalud einde GO100_3.2, teststrook 3.

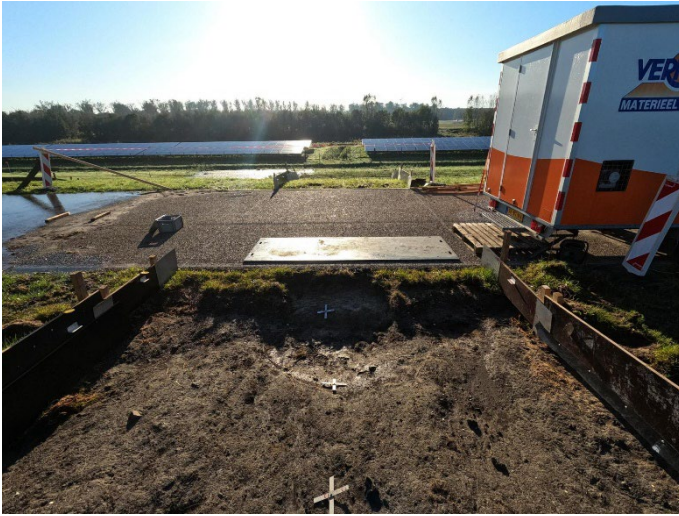
Tijdens deze proef had de schade zich nog kunnen uitbreiden tot aan de overgang naar het asfalt, zie Figuur 57. De erosiediepte was hier maximaal 25 cm. Het erosiegat in vak 15 was maximaal 35 cm.

Figuur 57: Schadebeeld ter hoogte van overgang gras-asfalt einde GO100_3.2, teststrook 3.

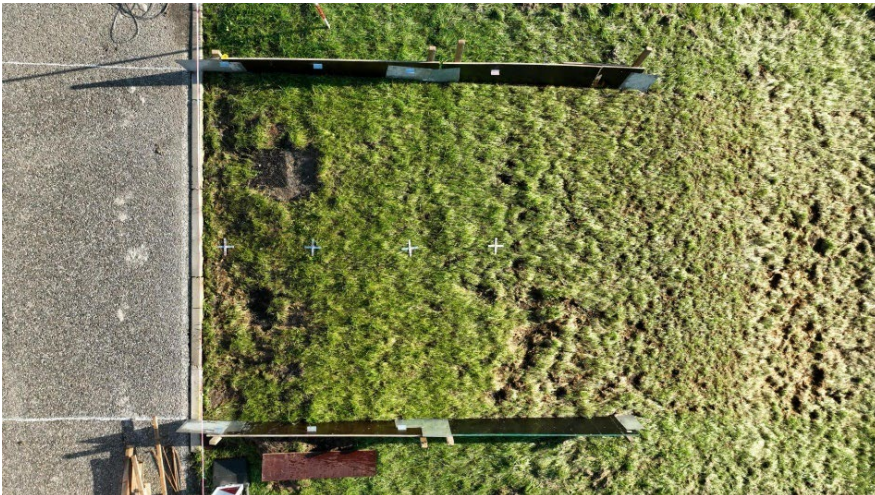
Na het eerste stormuur was er op circa 40 cm achter de opsluitband in vak 23B ook sprake van schade. Deze wordt tijdens het restant van de proef langzaam groter, maar niet zo groot als de schade in vak 23C (L75xB75XD10 cm).

Figuur 58: Schadebeeld ter hoogte van de opsluitband einde GO100_3.2, teststrook 3.

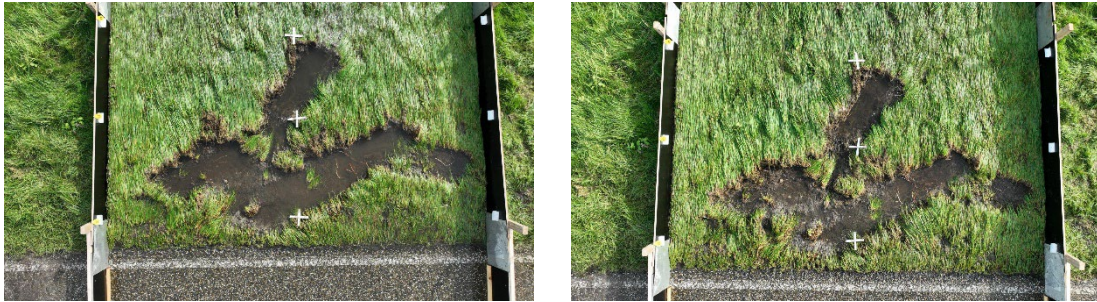
Voorafgaand aan deze proef was naar wens van de keringbeheerder in overleg met de OG net voorbij de overgang asfalt-gras met een vrachtwagen een rijspoor aangebracht (zie Figuur 59). Met het aanbrengen van deze schade wordt nagegaan of een dergelijke schade bij overslag tot grote schade(s) kan leiden.

Halverwege en aan het einde van deze vijf uur durende storm was deze schade nauwelijks groter geworden, zie Figuur 59.

Figuur 59: Aangebrachte schade na 2,5 uur (links) en einde (rechts) proef GO10_1, teststrook 4.

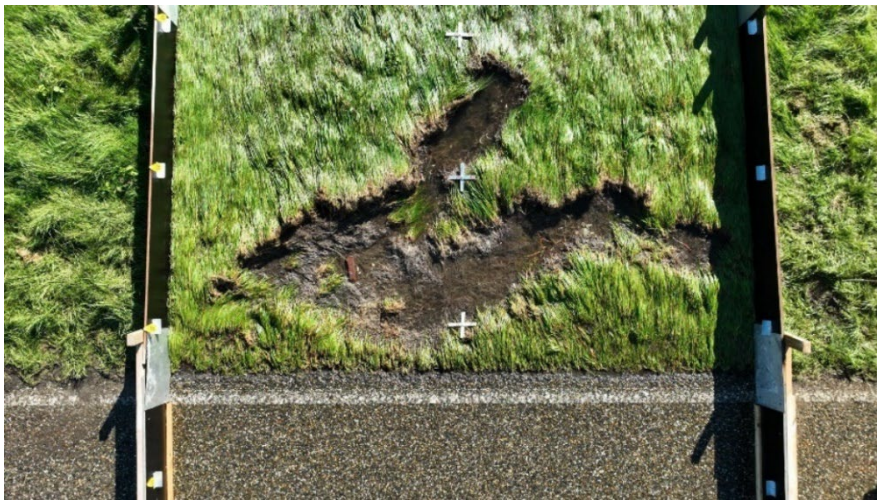
Tijdens de vijf stormuren veranderde er weinig op het talud. Ook de aangebracht schade werd niet veel groter. Op het diepste punt was de schade ten opzichte van het begin van de proef 5 cm dieper geworden.

Figuur 60: Aangebrachte schade einde proef GO100_1, teststrook 4.

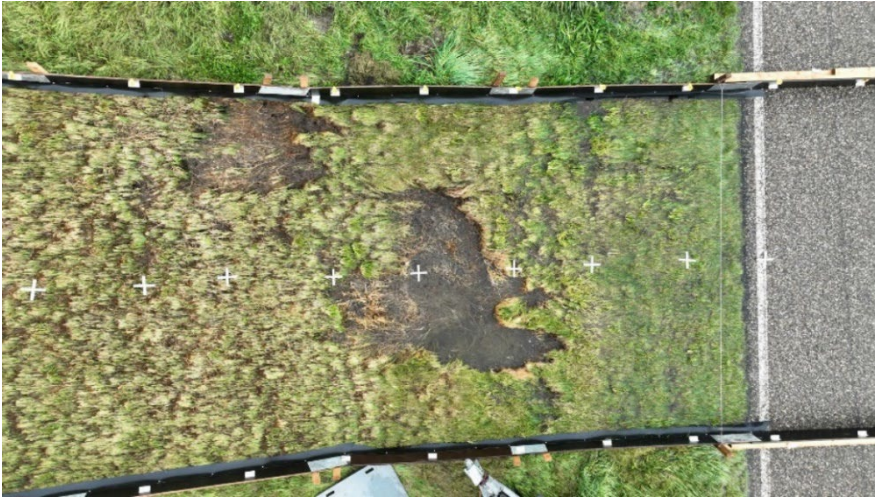
Beide schades hebben zich gedurende de resterende vier stormuren langzaam kunnen uitbreiden, zie Figuur 61. Na zes stormuren was de in vak 10D ontstane schade maximaal circa 175 cm lang en 100 cm breed geworden. De maximale diepte was 25 cm. De oorspronkelijk in vak 12B ontstane schade was breder (maximaal 200 cm) en langer (maximaal circa 250 cm lang) en dieper (maximaal 30 cm) geworden.

Figuur 61: Schades op het boventalud en ter hoogte van de geometrische overgang einde proef GO50_3.2, teststrook 4.

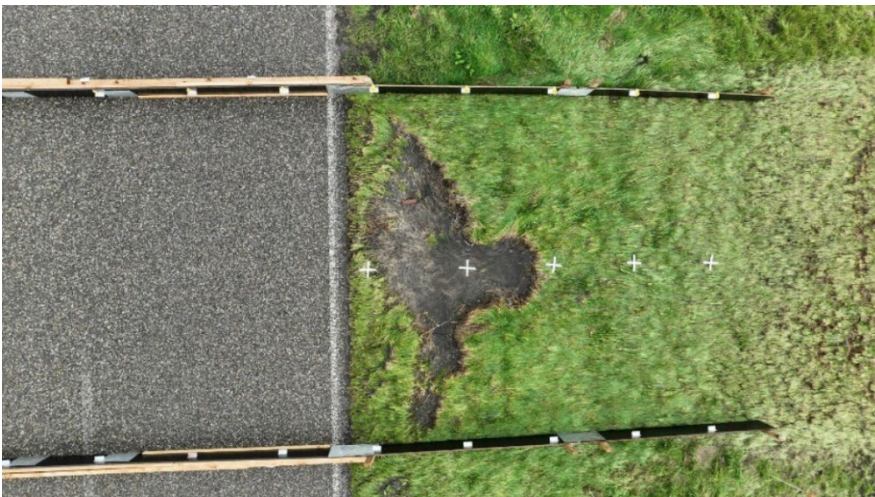
De vorm van de aangebrachte schade bij de overgang van asfalt naar gras was tijdens deze proef iets gewijzigd, zie Figuur 62. De diepte was beperkt (2 cm) toegenomen.

Figuur 62: Aangebrachte schade einde proef GO50_3.2
