FACTUAL REPORT EROSIEBESTENDIGHEID VAN OVERGANGEN

Opdrachtgever: Waterschap Zuiderzeeland

Projectnummer: 23i712

31 januari 2024

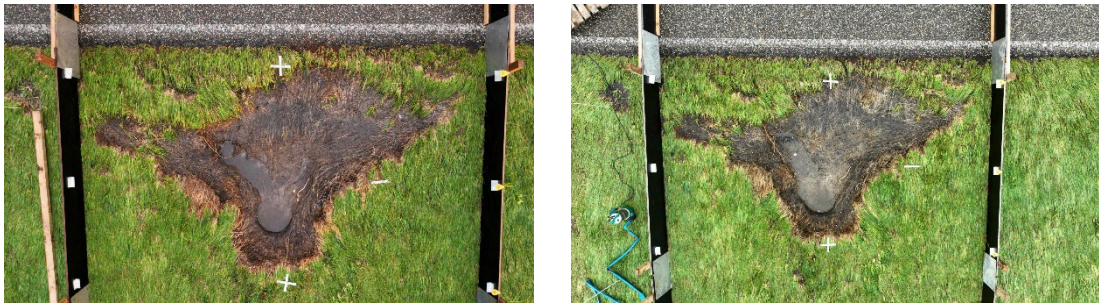
De aangebrachte schade was tijdens deze proef vooral dieper geworden: maximaal 35 cm (zie Figuur 63).

Figuur 63: Aangebrachte schade na 4 uur (links) einde (rechts) proef GO100_3.2, teststrook 4.

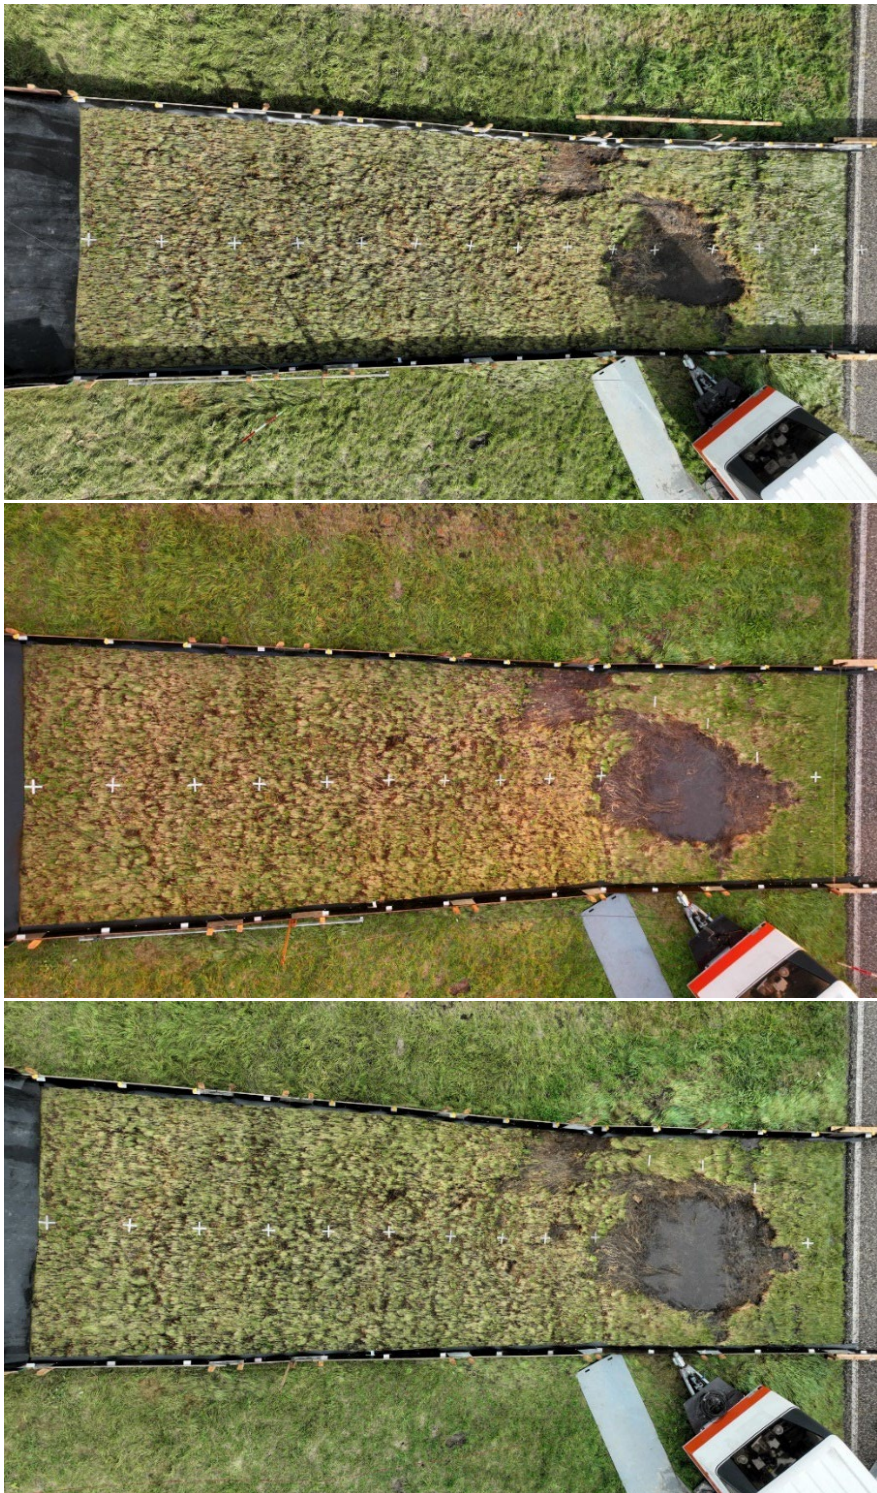
Tijdens de eerste twee stormuren van deze proef werd de oorspronkelijke in vak 10D ontstane schade iets breder (maximaal 110 cm) en langer (maximaal 200 cm). De diepte was niet toegenomen. Tijdens de resterende vier stormuren was de schade alleen langer (maximaal 235 cm) geworden. Zie Figuur 64 voor de ontwikkeling van de schade tijdens deze proef.

De oorspronkelijk in vak 12D ontstane schade was tijdens de eerste twee stormuren alleen langer geworden (maximaal 280 cm). Tijdens de resterende vier stormuren werd de schade langzaam breder, langer en dieper. Uiteindelijk was de schade maximaal 265 cm breed, 410 cm lang en 32 cm diep. Zie Figuur 64 voor de ontwikkeling van de schade tijdens deze proef.

Tijdens het vierde stormuur is in vak 11C ook schade ontstaan, zie Figuur 64. Deze schade was tijdens de laatste twee stormuren niet veel groter geworden.

Figuur 64: Schades op het boventalud en ter hoogte van de geometrische overgang na 2 uur (boven), 4 uur (midden) en einde (onder) proef GO100_3.2, teststrook 4.

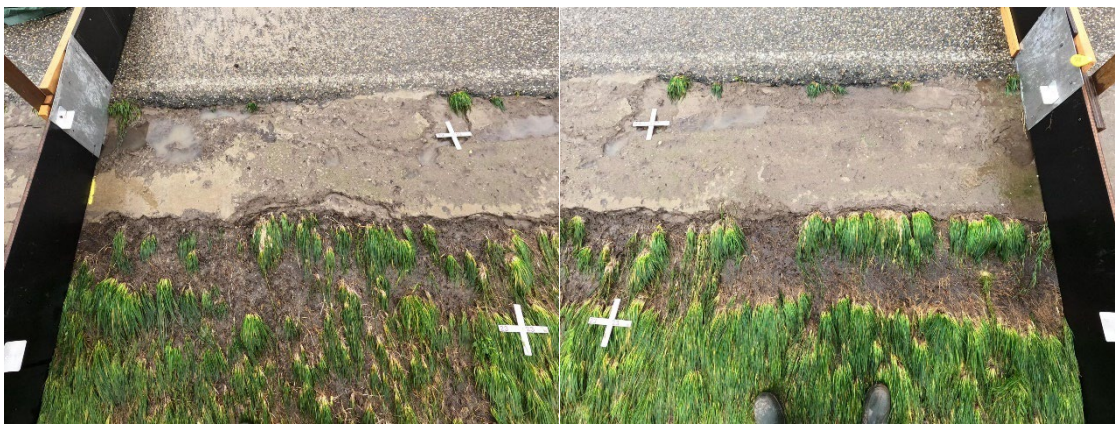
Tijdens de proeven is het NovoCrete® door de overslaande golven licht gesleten (vooral in vak 21A), zie Figuur 67 voor het 'schadebeeld' aan het einde van proef GO100_3.2. De oplossing is dus niet bezweken.

Figuur 67: Lichte slijtage NovoCrete® ter plaatse van overgang asfalt-gras einde proef GO100_3.2, teststrook 1 (sessie 1).

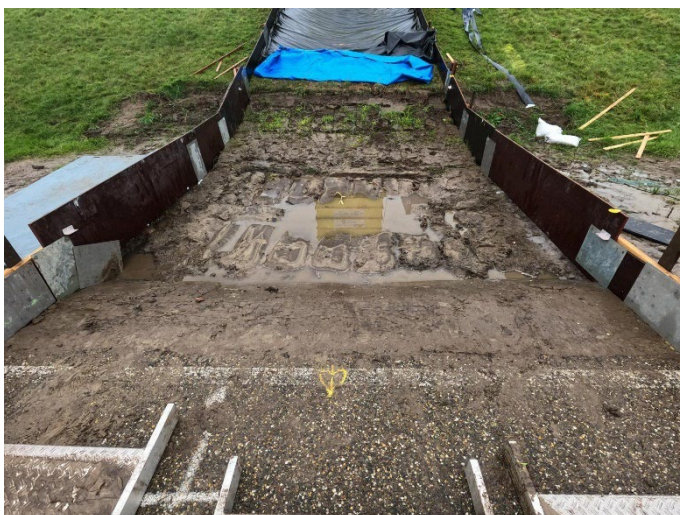
Wel spoelde tijdens de proeven veel van de op de NovoCrete® aangebrachte klei onder de afdekking vandaan. Hierdoor ontstond er feitelijk een woelbak, waardoor de snelheid van de overslaande golven mogelijk geremd werd en de oplossing voor de overgang asfalt-gras niet volledig belast is. In Figuur 68 is de uitspoeling aan het einde van sessie 1 te zien.

Figuur 68: Uitspoeling grond onder afdekking einde proef GO100_3.2, teststrook 1 (sessie 1).

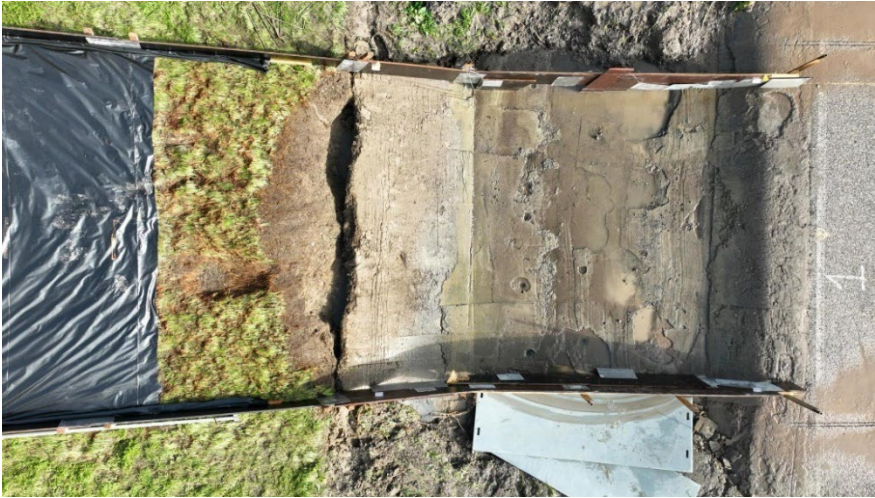
Figuur 69: Lichte slijtage NovoCrete® einde proef GO100_3.2, teststrook 1 (sessie 1)

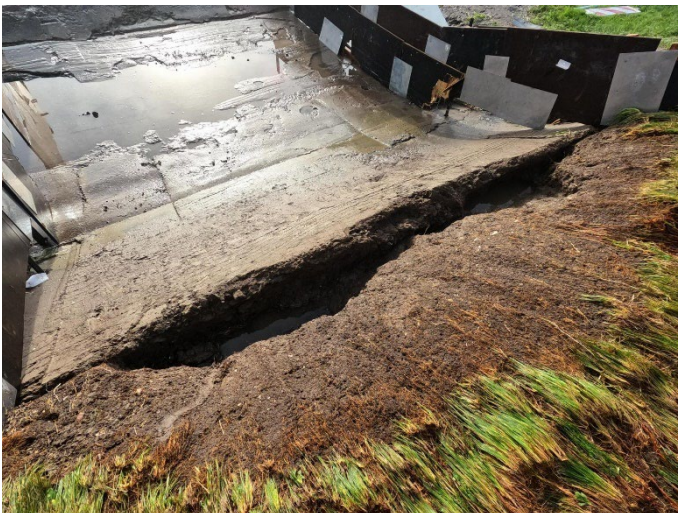
Figuur 70: Schade ter plaatse van overgang gras-Novocrete® op het boventalud einde herhaling proef GO100_3.2, teststrook 1 (sessie 2)

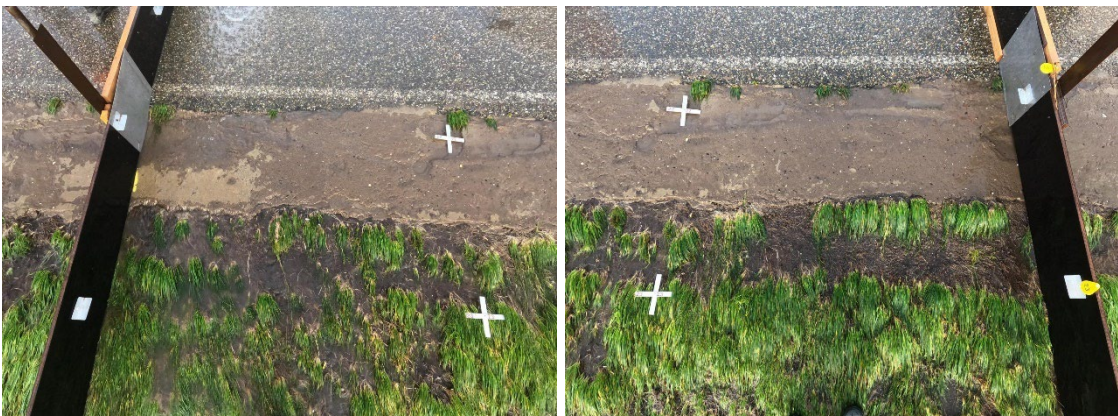
Figuur 71 NovoCrete® ter plaatse van overgang asfalt-gras einde herhaling proef GO100_3.2, teststrook 1 (sessie 2).

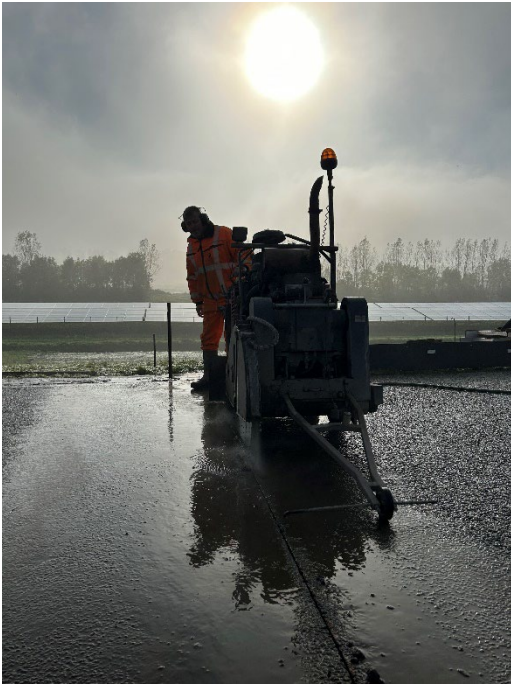
Ten behoeve van deze kliferosieproef is aan beide zijden van de teststrook op circa 50 cm afstand van de geleideschotten het asfalt doorgezaagd, zie Figuur 72. In het verlengde van het doorgezaagde asfalt is ook het NovoCrete® ter plaatse van de overgang asfalt-gras doorgezaagd.

Figuur 72: Doorzagen asfalt op de binnenberm ten behoeven van kliferosieproef, teststrook 1 (sessie 3).

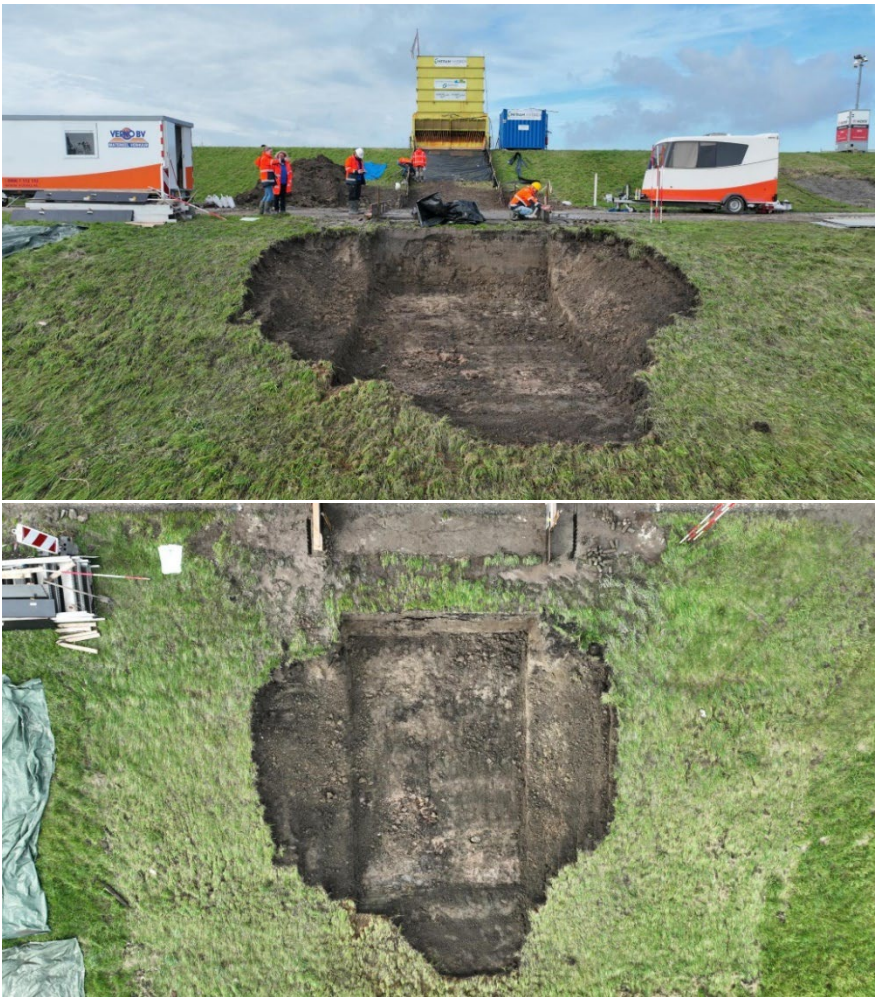
Figuur 73: Aangebrachte klif ten behoeve van de kliferosieproef, teststrook 1 (sessie 3).

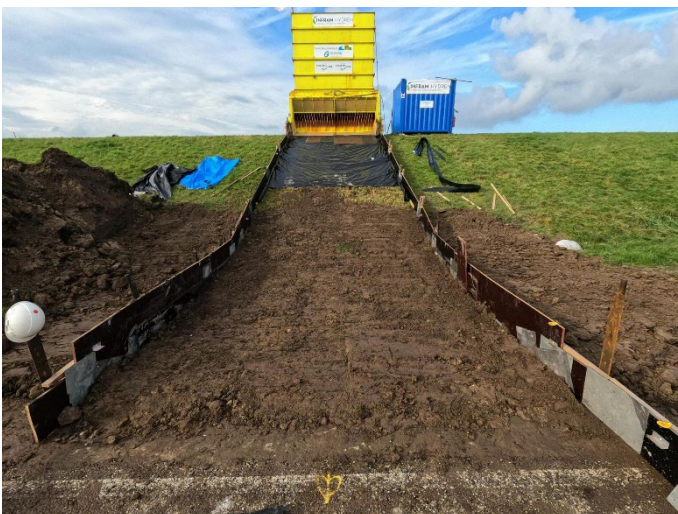
De grond die vrijkwam bij het maken van de klif is gebruikt om het gat ter plaatse van de geometrische overgang en weg op de binnenberm weer op te vullen, zie Figuur 74. Het boventalud is vervolgens weer afgedekt.

Figuur 74: Het gat ter plaatse van de geometrische overgangen weg op de binnenberm is opgevuld met grond die vrijkwam bij het maken van de klif, teststrook 1 (sessie 3).

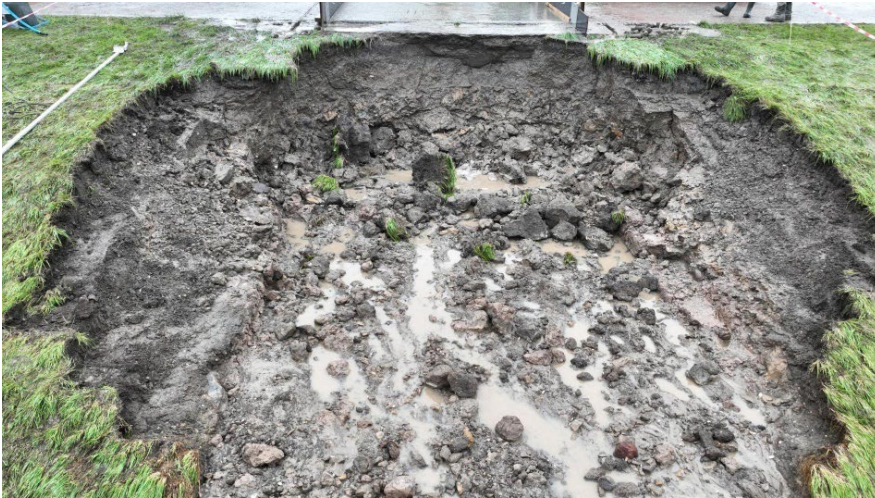
Figuur 75: Kliferosie tot aan de NovoCrete® na 45 minuten proef GO100_1, teststrook 1 (sessie 3).

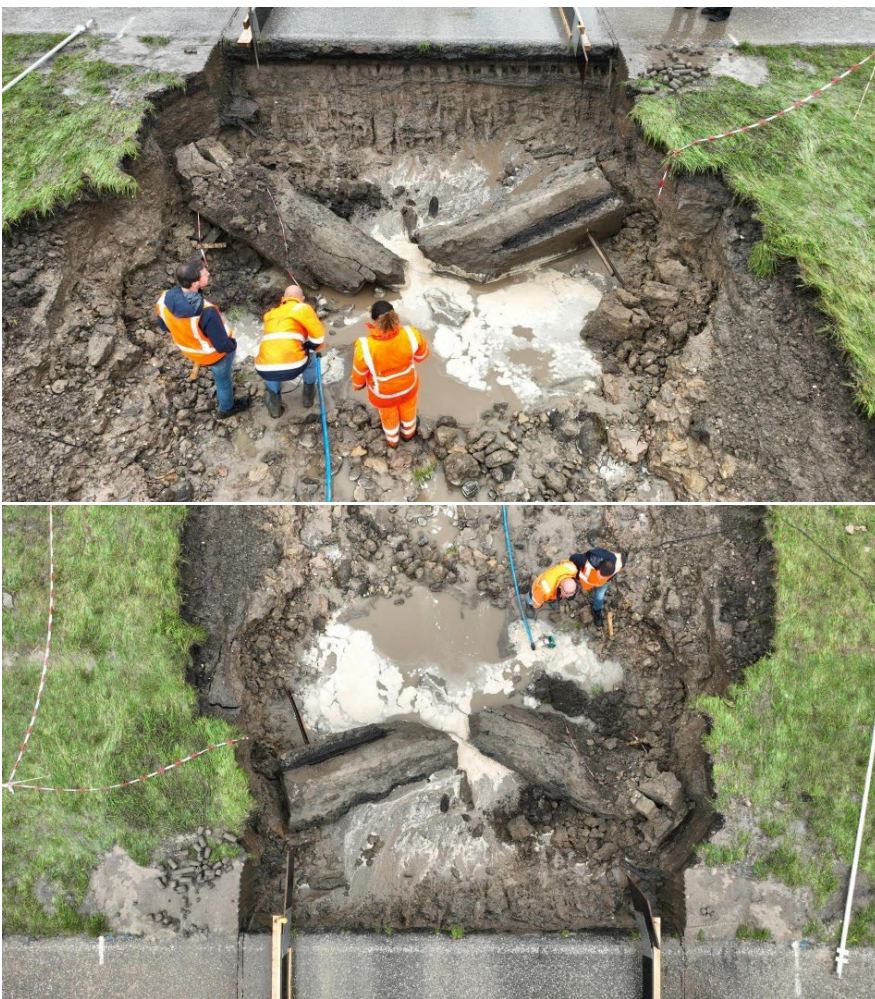
Figuur 76: NovoCrete® bezwijkt onder eigen gewicht en breekt in tweeën na 75 minuten proef GO100_1, teststrook 1 (sessie 3).

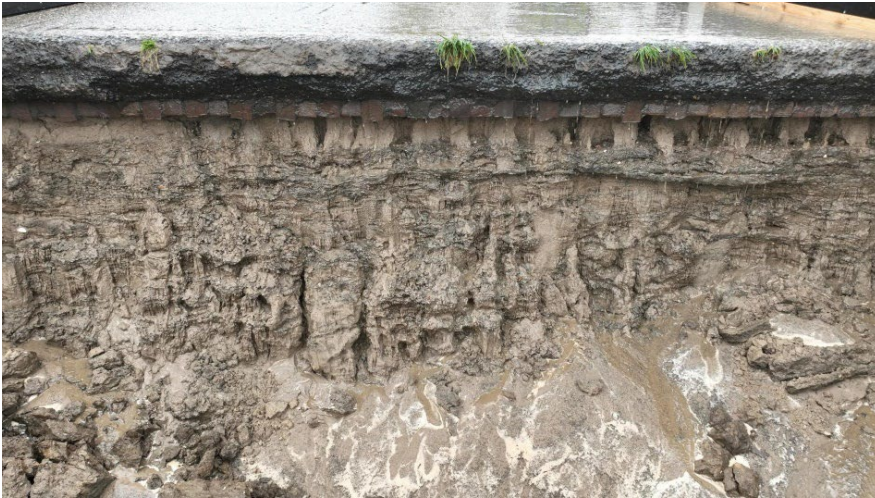
Toen het NovoCrete® weg was, werd goed zichtbaar dat onder het asfalt nog een klinkerbestrating aanwezig was, zie Figuur 77.

Figuur 77: Onder het asfalt was een klinkerbestrating aanwezig.

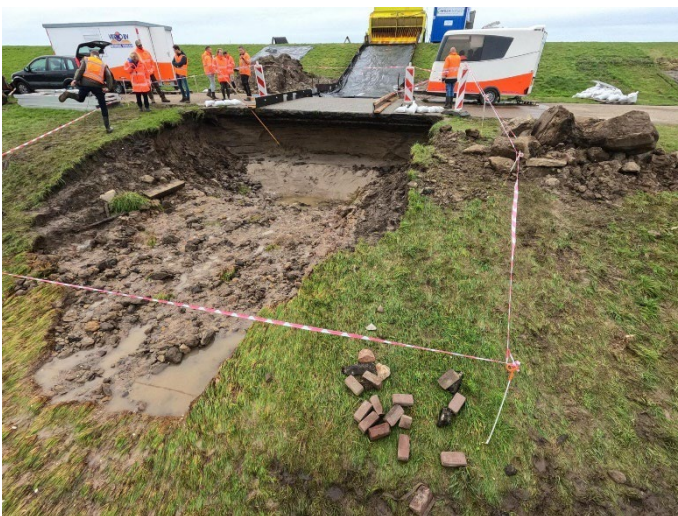
Figuur 78: Schadebeeld einde proef GO100_1, teststrook 1 (sessie 3).

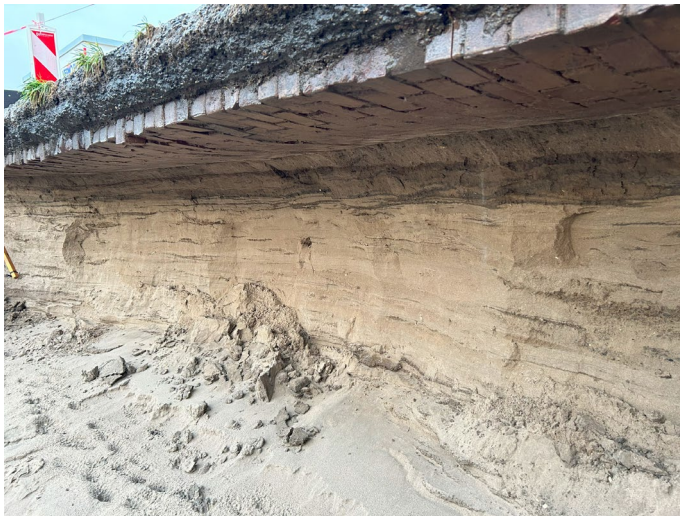
Figuur 79: De onder het asfalt aanwezige klinkerbestrating blijft ook hangen, teststrook 1 (sessie 3).

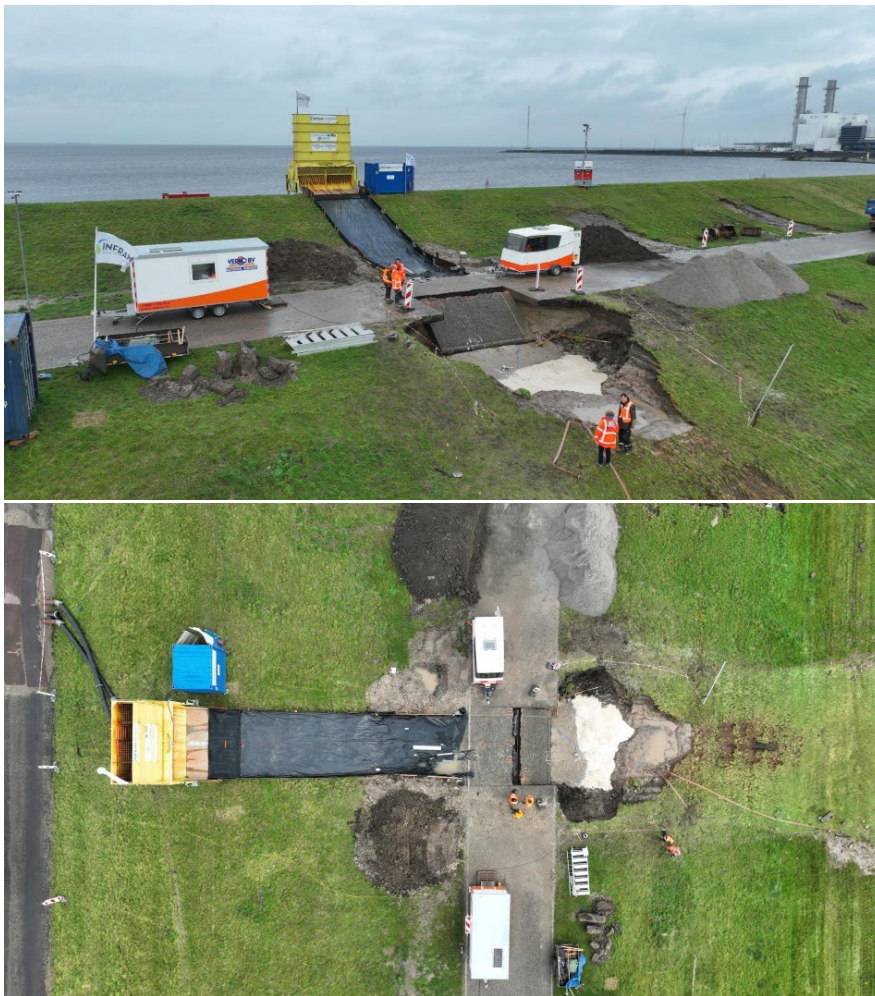
Figuur 80: Impressie schades teststrook 1 (sessie 3 en 4).

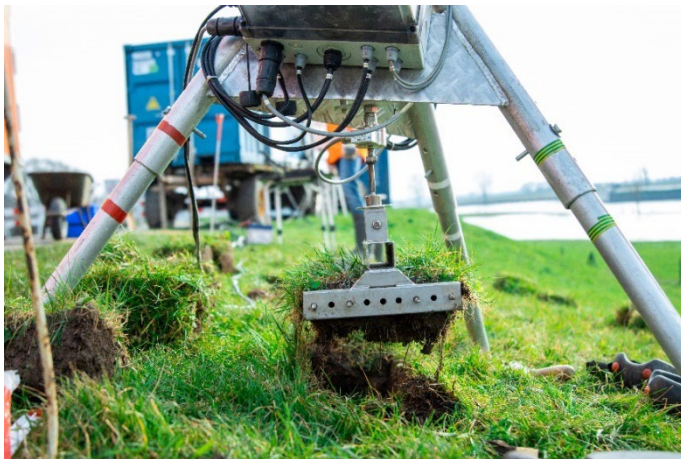
Bij eerder uitgevoerde golfverslagproeven is gebleken dat overslaand water trekkrachten op de grasbekleding veroorzaakt. De maximale uittrekkraft kan met behulp van de graszodetrekker in het veld bepaald worden. Bij het uitvoeren van deze 'grastrekproeven' worden pennen gebruikt om de zode als het ware op te pakken. Deze pennen worden op ongeveer 4 cm onder het oppervlak door de zode gedrukt. Hiervoor moet eerst een speciaal ontwikkelde mal met twee snijranden geplaatst worden. Deze mal van 20x20 cm wordt in de graszode gedrukt/geslagen. Hierdoor wordt de graszode aan twee zijden over een diepte van 8 cm losgesneden¹⁰. Aan weerszijden van de mal wordt vervolgens de graszode vrij gegraven, zodat – als de mal is verwijderd – het trekframe kan worden geplaatst. Door de in het frame aanwezige uitsparingen worden vervolgens pinnen door de zode gedrukt. Met de graszodetrekker wordt het frame en daarmee de zode uit het talud getrokken, zie Figuur 81. Gekalibreerde instrumenten en dataloggging worden gebruikt om continu de trekkracht en verplaatsing vast te leggen.

Figuur 81: Met de graszodetrekker wordt de zode uit het talud getrokken.

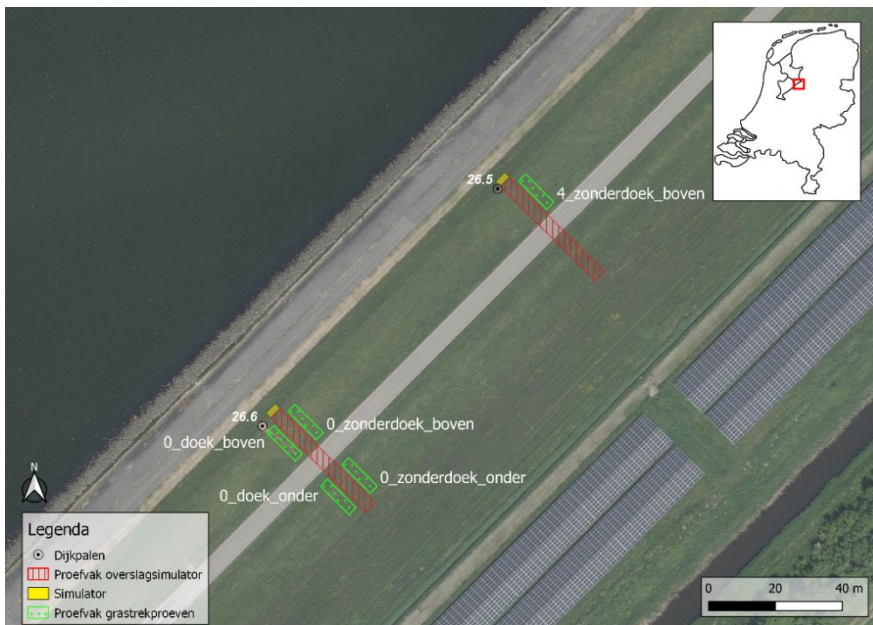
Bij zowel teststrook 0 als 4 zijn grastrekproeven uitgevoerd, zie ook Figuur 84. Bij teststrook 4 zijn 20 grastrekproeven op het boventalud uitgevoerd. Daarbij zijn proeven uitgevoerd met zowel twee als vier zijden van de graszode losgesneden (in de verhouding 3:1).

Bij teststrook 0 zijn 40 grastrekproeven uitgevoerd in het deel waar de grasbekleding was afgedekt met schermdoek. Daarbij zijn 20 grastrekproeven op het boventalud en 20 grastraproeven op het ondertalud uitgevoerd. Ook in het deel waar de grasbekleding niet was afgedekt met schermdoek zijn 40 grastrekproeven (20 op het boven- en 20 op het ondertalud). Hierbij is voor de proeven waarbij de graszode aan zowel twee als vier zijden werd losgesneden dezelfde verhouding gebruikt als bij teststrook 4.

Figuur 84: Locaties grastrekproeven
