# NOTITIE

DATUM: 18 juni 2024  
ONS KENMERK: 22-0864/23.02877/  
UW KENMERK: BI8482  
AUTEURS:  
PROJECTLEIDER:  
STATUS: Definitief  
CONTROLE:

## Graszodenonderzoek IJsselmeerdijk Flevoland

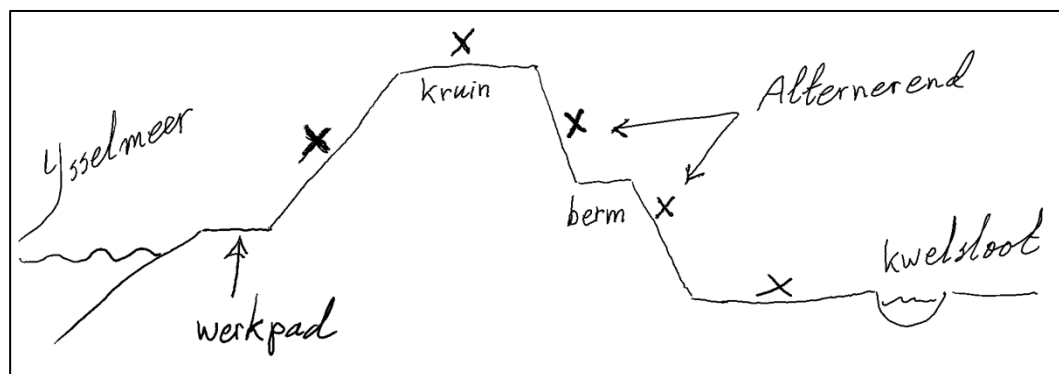
Figuur 1 Locaties van de opnamen per monsterpunt.

Voor het onderzoek naar de graszoden is om de 500 m een monster genomen. Een monster bestaat uit vier opnames, respectievelijk van het buitentalud, de kruin, het binnentalud en de benedenloop. De opnamen op het binnentalud gebeurden altemnerend boven en onder de berm (Figuur 1). Indien tussen de monsterpunten (elke 500m) een zichtbare wijziging in de soorten (graslandtypen) wordt waargenomen wordt hier ook een monster (4 opnames) genomen. Figuur 2 toont de monsterlocaties.

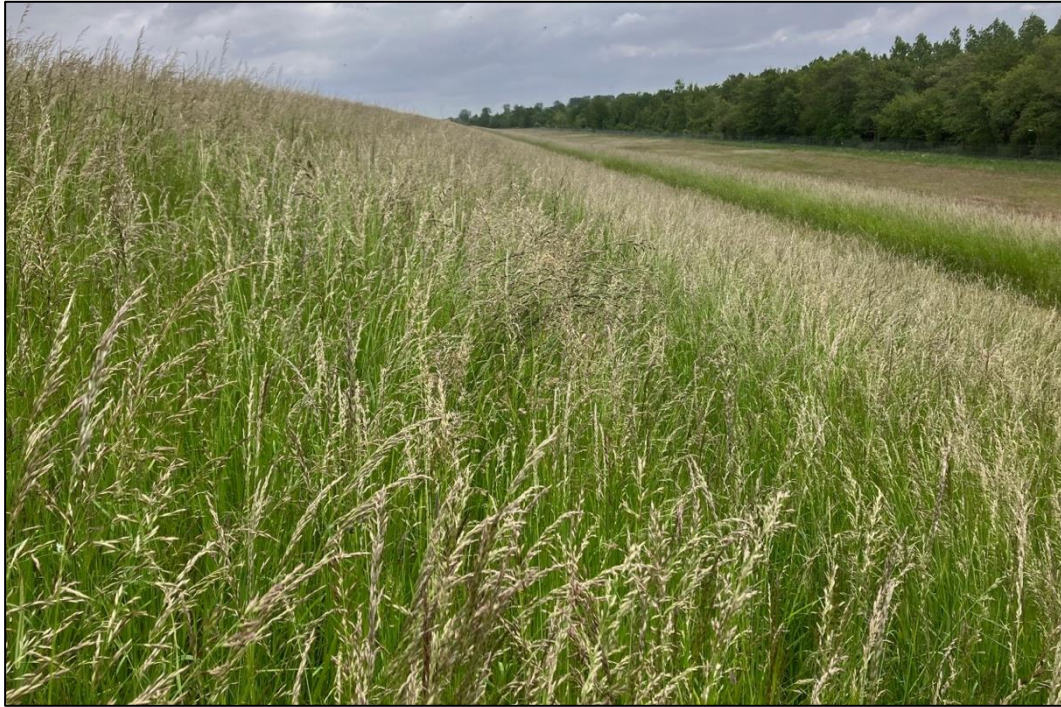
- Het middendeel (grofweg tussen Flevo Marina en de Maxima-centrale) wordt gekenmerkt door vrij soortenarme en monotone glanshavervegetaties. Dat geldt dan vooral voor de delen aan de landzijde (de kruin van de dijk en de IJsselmeerzijde zijn meestal wat soortenrijker en minder gesloten).

Soortenarme massavegetatie van glanshaver in het middendeel van het traject (binnenzijde dijktafsluiting).

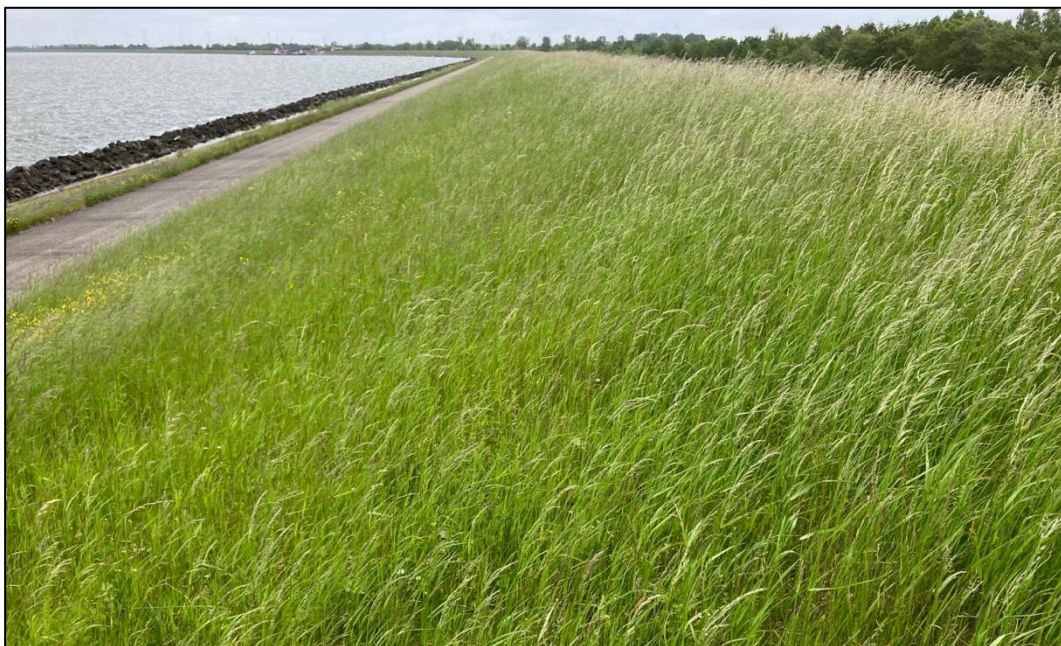
Iets schralere en soortenrijkere glanshavervegetatie aan de buitenzijde van de dijk (zelfde locatie als bovenste foto).

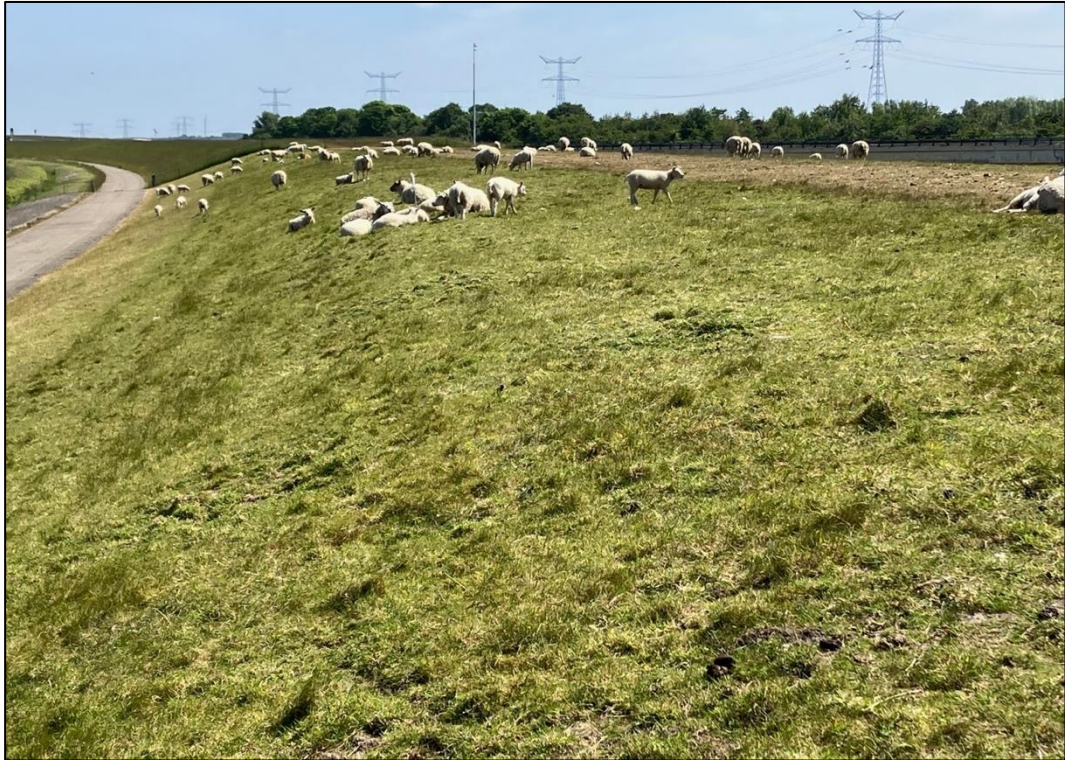
- Tenslotte zijn vier opnamen toebedeeld aan het type W1 (Beemdgras – raaigrasweide).
- Het noordelijk dijktraject (parallel aan de A6) wordt intensief begraaasd door schapen. De grasbekleding is hier over het algemeen soortenarm en ook relatief arm aan kruiden. Dit geldt overigens ook voor het onbeweide traject langs de A6.

Schapenbegrazing in noordelijk deel dijktraject langs de A6.

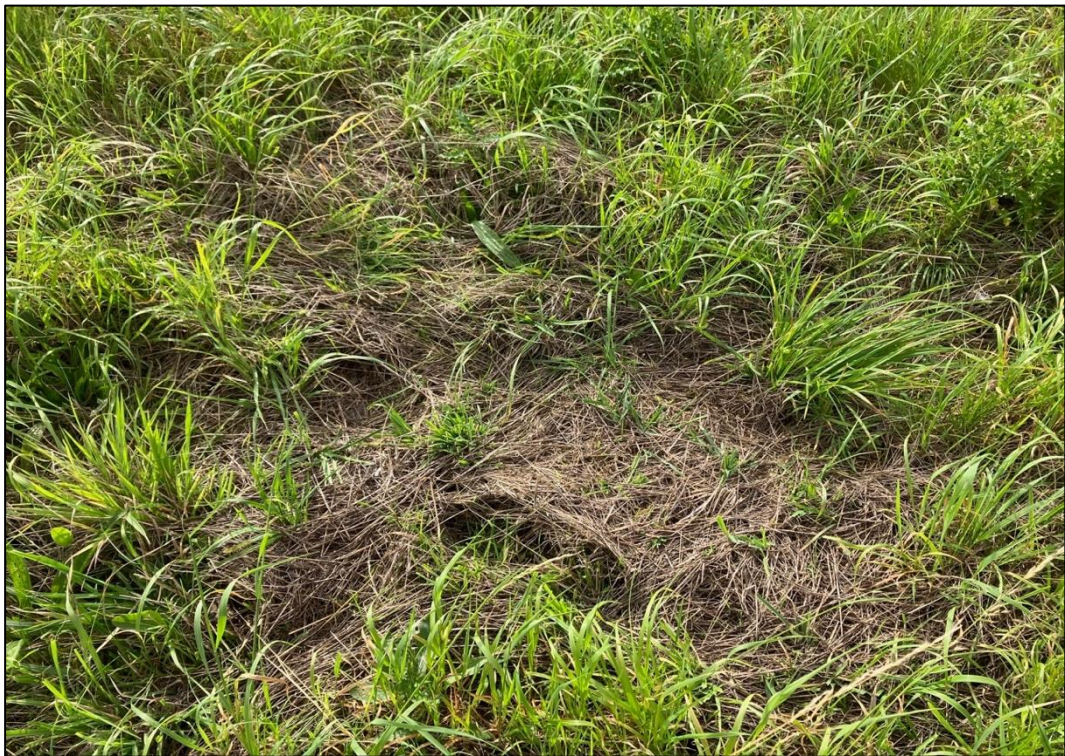
- Een aantal malen is geconstateerd dat maaisel niet goed wordt afgevoerd en deels blijft liggen; dit heeft uiteraard verrijking van de vegetatie tot gevolg.

Maaisel dat blijft liggen verstikt de graszode en zorgt door verrijking voor verruiging.

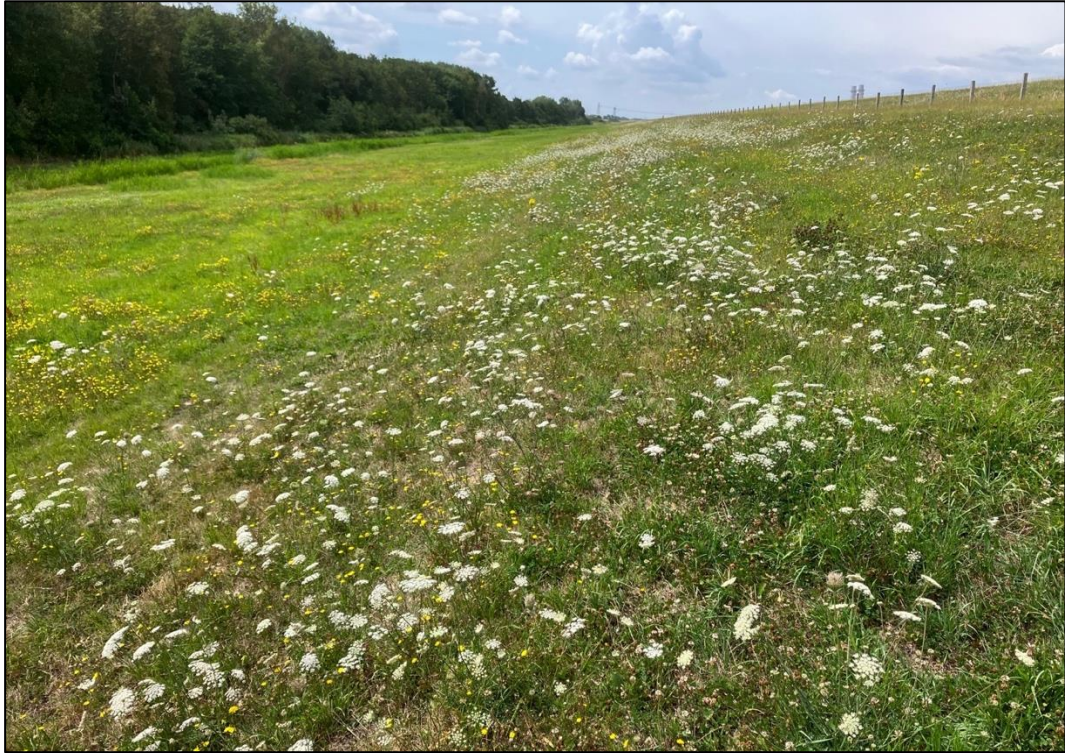
Vegetatie met veel wilde peen, in het hogere en droge deel van het dijktalud binnenzijde ter hoogte van de Maxima Centrale.

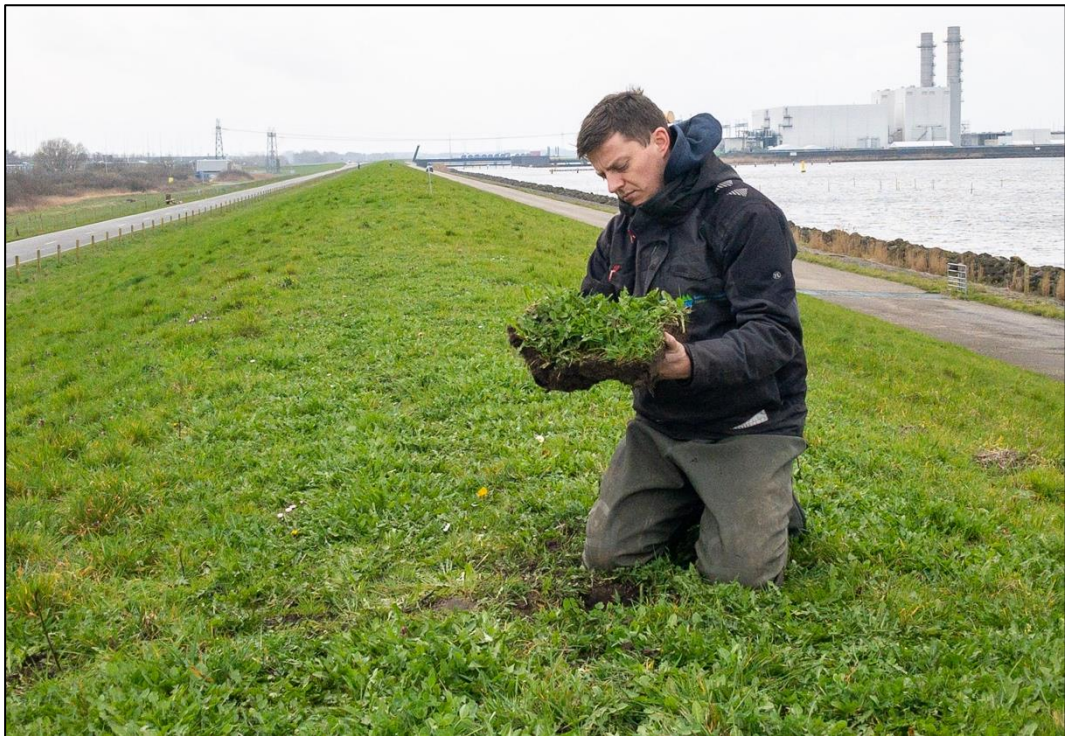
Voor het bepalen van de kwaliteit van de graszode is de WBI2017-methode toegepast. Deze methode bestaat uit het uitsteken van een plag, waarna middels een trekproef de sterkte van de doorworteling wordt bepaald. Daarnaast is op het oog de bedekking en de dichtheid van de grasbegroeiing in vlakken van 5 x 5 meter bepaald. Voor de bepaling van de dichtheid is onder andere de afstand tussen de grasplantjes gemeten. Tevens is de mosbedekking en de aanwezigheid van mollen en muizen in de beoordeling meegenomen.

Plaggen steken op de IJsselmeerdijk van Flevoland. In de achtergrond de Maxima Centrale.
