# Grondwateronderzoek begraafplaats Mastenbroek

Definitief rapport

Rapport: *Grondwateronderzoek begraafplaats Mastenbroek*  
Kenmerk: *BZ392.240527.rap*  
Datum: *5-6-2024*  
Status: *Definitief*  
Opdrachtgever: *Gemeente Zwartewaterland*

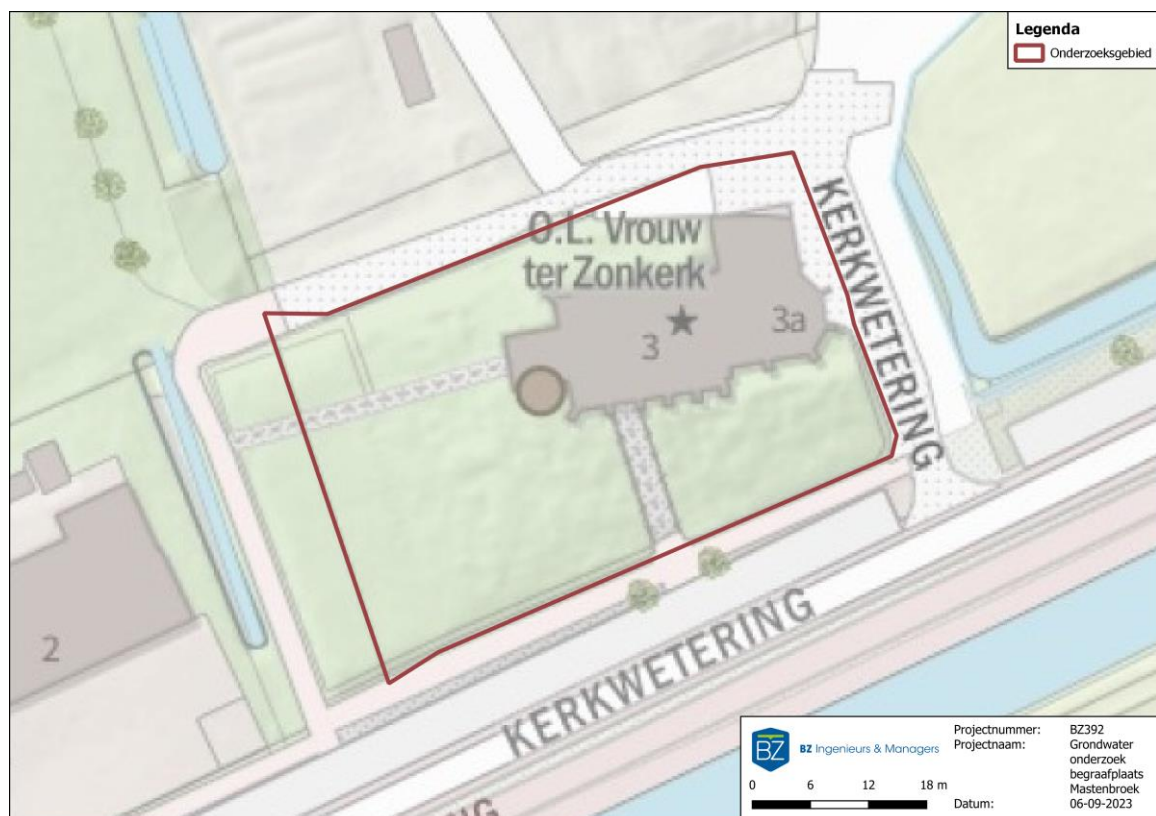
Figuur 1: Overzichtskartaal onderzoeksgebied Mastenbroek

Het onderzoeksgebied is weergegeven in figuur 1.

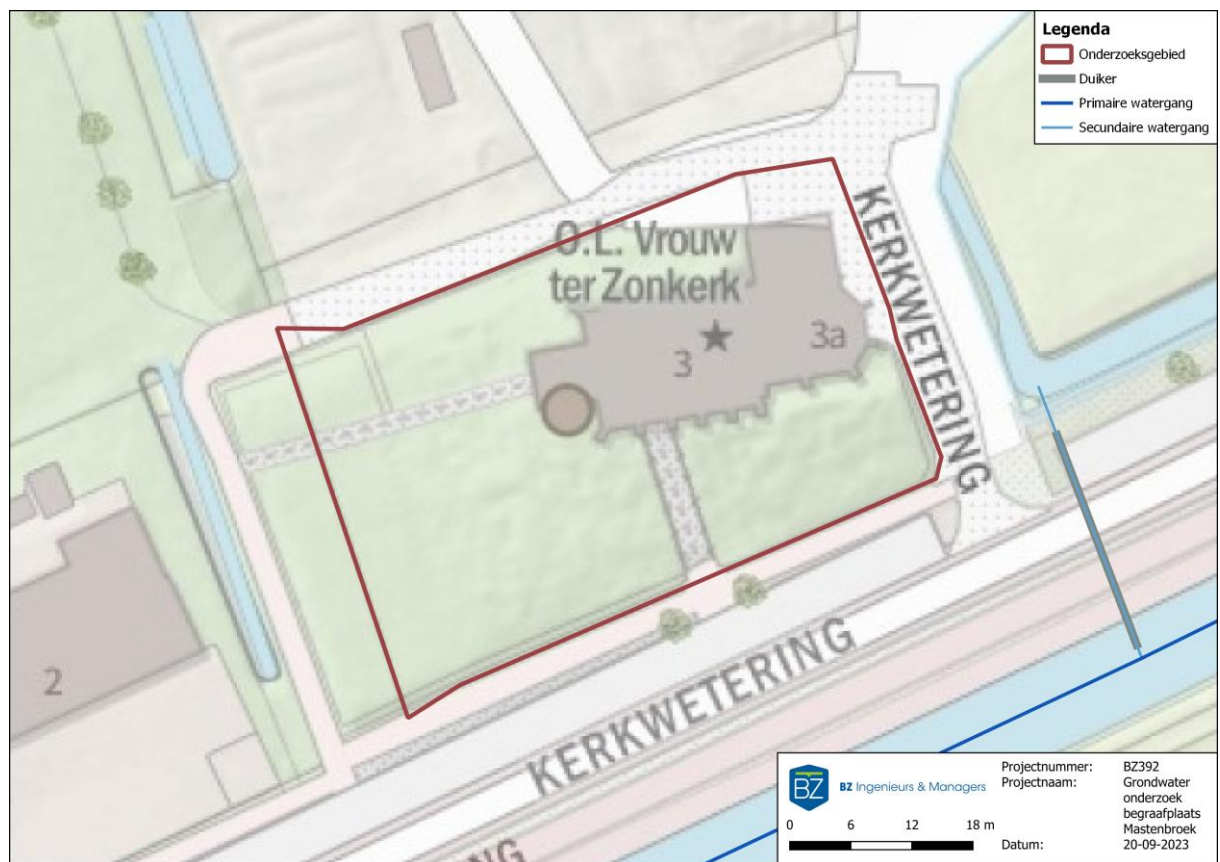
Figuur 7: Oppervlaktewater rondom het onderzoeksgebied [3]

In Figuur 7 zijn de oppervlaktewateren opgenomen op kaart [3]. Het onderzoeksgebied is aan drie zijden omringd door oppervlaktewater. Het polderpeil in het gebied is in de zomer NAP -1,1 m en in de winter NAP -1,3 m [3]. De watergang aan de westzijde is in beheer van de gemeente en staat met een duiker in contact met de wetering ten zuiden van het onderzoeksgebied. De drooglegging van het onderzoeksgebied is circa 1,8 m aan de randen van de begraafplaats, tot circa 2,7 m bij de kerk.

Tijdens de veldwerkzaamheden in april 2023 is het peil van het oppervlaktewater eenmalig ingemeten. Het oppervlaktewaterpeil was NAP -1,26 m.

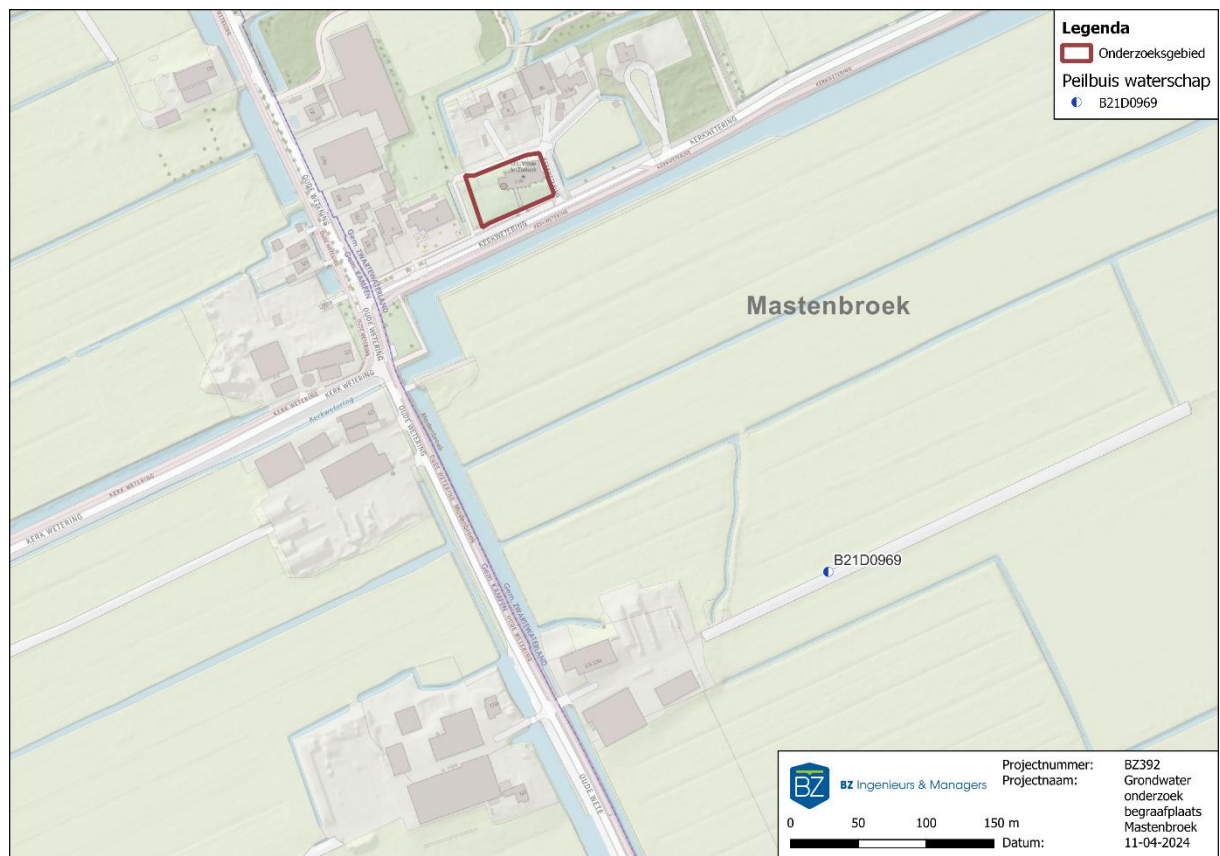
Figuur 12: Locatie peilbuis B21D0969 (waterschap Drents Overijsselse Delta)

Er is ook gebruik gemaakt van peilbuis B21D0969 van waterschap Drents Overijsselse Delta [9]. Deze peilbuis staat circa 350 m ten zuidoosten van de begraafplaats, zie onderstaande figuur.

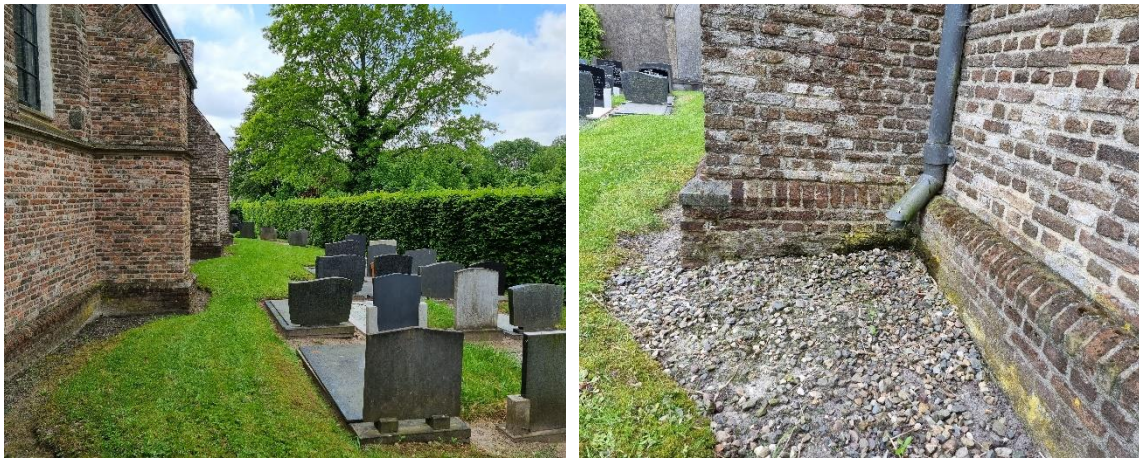
Figuur 21: Grindstrook noordzijde kerk

Aan de noord-, west- en zuidzijde van de kerk is een grindstrook gelegen [11]. Deze grindstrook is halverwege de vorige eeuw door de kerkgemeenschap aangelegd. Uit een locatiebezoek blijkt dat aan de noordzijde deze grindstrook zichtbaar tegen de gevel van de kerk aan ligt. In de boring PB1.07 is grind aangetroffen van 0,3 tot 0,6 m-mv (NAP +1,2 tot +0,9 m). In de grafiek met grondwaterstanden in deze peilbuis in bijlage 3 is te zien dat de grondwaterstanden zich jaarrond onder de grindstrook bevinden.

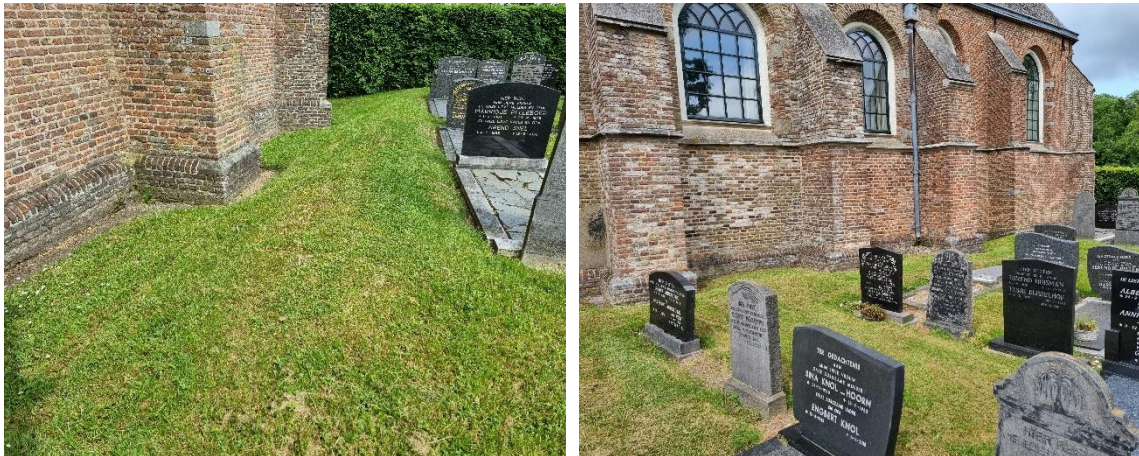
Figuur 22: Grindstrook zuidzijde kerk

In PB1.11 is geen grindstrook zichtbaar aan het maaiveld. Wel is grind in boring aangetroffen tussen 0,4 en 0,8 m-mv (NAP +0,53 tot +0,13 m). De bijbehorende grondwatermetingen (zie Figuur 23) in deze peilbuis laten een duidelijk patroon zien. De grondwaterstand fluctueert in en onder de grindstrook. In de droge juni maand in 2023 zakt de grondwaterstand uit tot onder de grindlaag. Vanaf de zomer van 2024 heeft het relatief veel en vaak geregend. De grondwaterstand stabiliseert zich rond NAP +0,2 m. Dit is de onderkant van de grindkoffer. Een dergelijk vlak patroon duidt op een afvoer van grondwater naar elders.

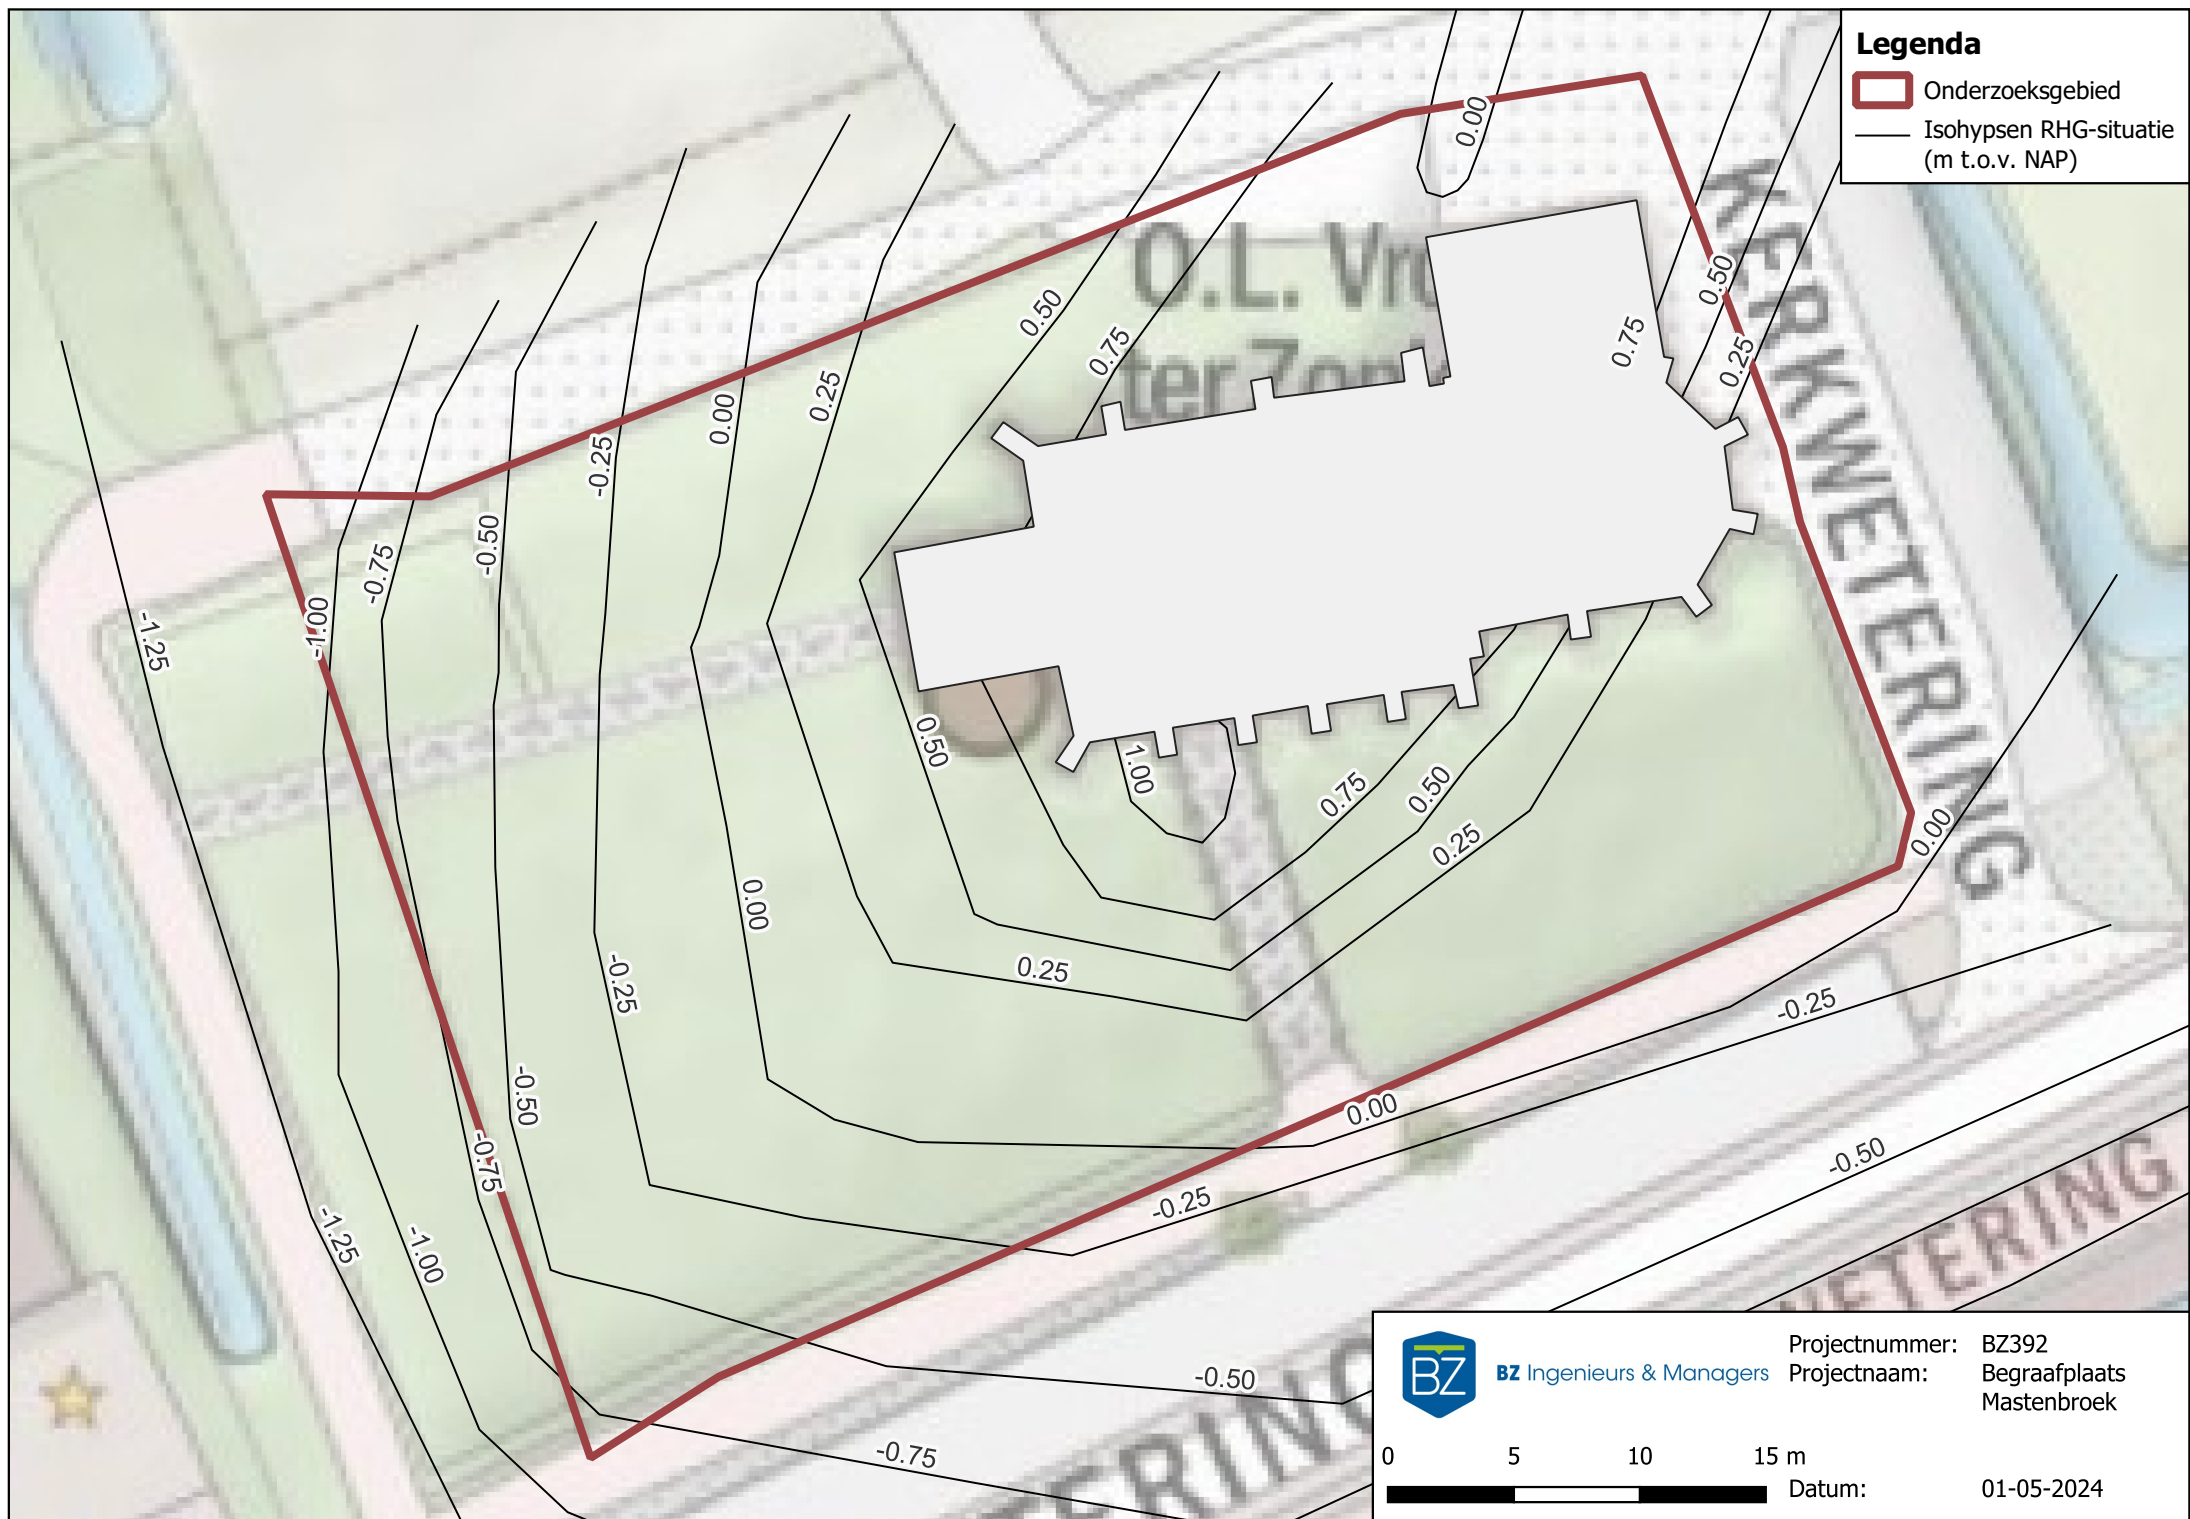
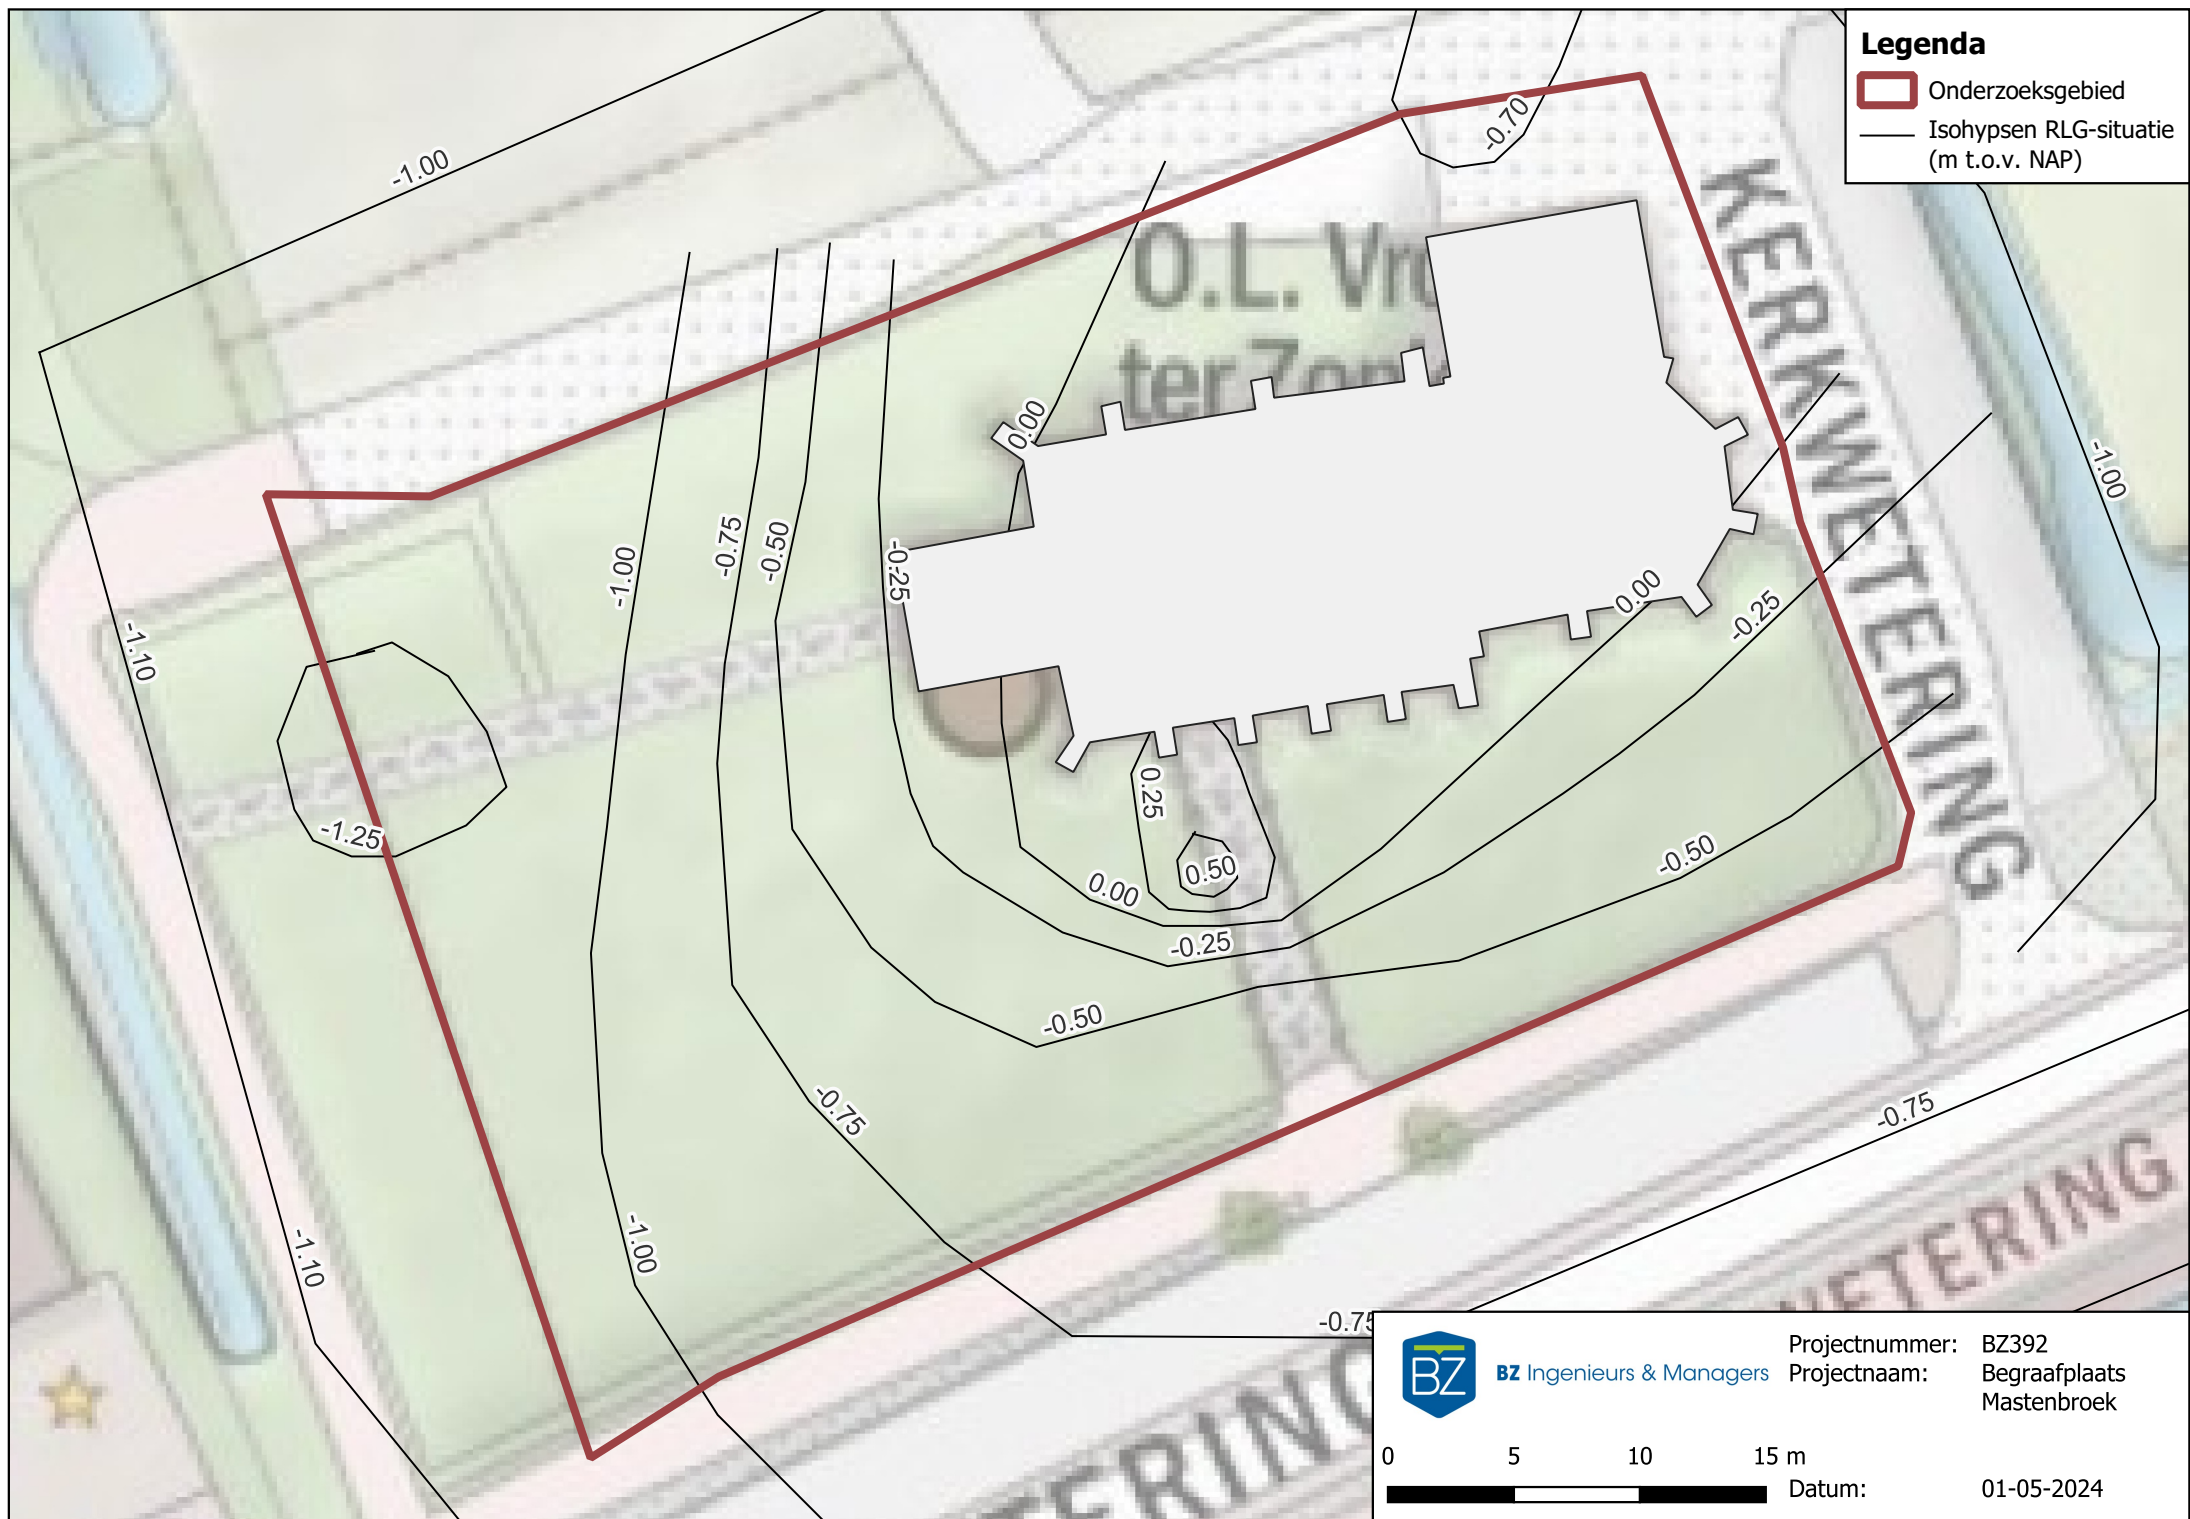
## Bijlage 4

Van de RHG in de peilbuizen is een isohypsenkaart gemaakt. Deze is opgenomen in bijlage 4. De isohypsenlijnen zijn gebaseerd op de grondwatersituatie van 31 december 2023 (RHG-situatie). Het grondwater stroomt vanaf de kerk naar de randen van de begraafplaats. Het oppervlaktewater heeft een drainerende werking op de grondwaterstand. Dit is terug te zien in het isohypsenpatroon. De grondwaterstand varieert van circa NAP +0,75 à +1,00 m rond de kerk tot NAP -1,3 m in de watergangen.

Van de RLG in de peilbuizen is een isohypsenkaart gemaakt. Deze is opgenomen in bijlage 4. De isohypsenlijnen zijn daarmee gebaseerd op de grondwatersituatie van 12 juni 2023 (RLG-situatie). Het grondwater stroomt vanaf de kerk naar de randen van de begraafplaats. Het oppervlaktewater heeft een drainerende werking op de grondwaterstand. Dit is terug te zien in het isohypsenpatroon. De grondwaterstand varieert van circa NAP +0,00 m rondom de kerk tot NAP -1,1 m bij de watergangen rondom het onderzoeksgebied.
