NOTITIE

Datum: 22 november 2022
Ons kenmerk: 22-09063.N01
Project: Sociale huurwoningen De Meente Genemuiden
Betreft: Gelijkwaardigheidsbeoordeling vluchtveiligheid galerij

BIJLAGE 1

**GEVELAANZICHT EN
DETAILTEKENING**

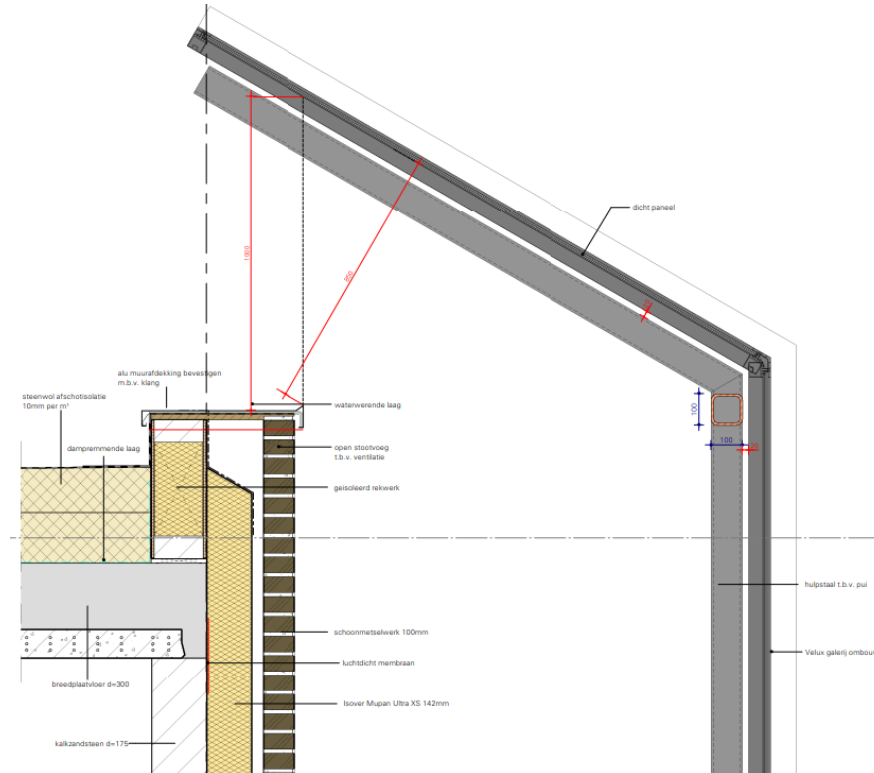
De diepte van de galerij varieert van 1,32 tot 2,63 meter ter plaatse van de twee balkons. De galerij op de 2^e verdieping wordt uitgevoerd met een hellend dak en niet-afsluitbare openingen in de langsgevel. Het hellende dak wordt ter plaatse van de aansluiting met het platte dak van de appartementen en stuk 'opgetild' zodat daar een opening ontstaat die voor de rookafvoer kan zorgen. Het detail van deze aansluiting wordt getoond in figuur 1 en is ook als bijlage aan deze notitie toegevoegd.

Figuur 1 Detaillering aansluiting hellende dak galerij.

Vanwege de lengte van de galerij is de voorgevel buiten beschouwing gelaten en is gekeken naar de afvoercapaciteit van de opening in het dak. Uitgaande van een 'worst-case scenario' is gerekend met ventilatie via één gevel.

De netto doorlaat van de ventilatievoorzieningen dienen ten minste ($36.810 \text{ dm}^3 / 625$) $58,9 \text{ m}^2$ te bedragen. De ventilatieopeningen in de achtergevel van de galerij hebben een oppervlakte van $58,1 \text{ m}^2$. De opening in het dak heeft een lengte van $43,65 \text{ m}^1$ en een breedte van $0,85 \text{ m}^1$ wat resulteert in een oppervlakte van $37,1 \text{ m}^2$. De hoeveelheid open vierkante meters in de galerij komt hiermee op $95,2 \text{ m}^2$. In totaal is hiermee een capaciteit van $161,6 \text{ dm}^3/\text{s}$ per m^3 netto inhoud van de galerij aanwezig.

Hoewel de diepte van de galerij ter plaatse van de balkons meer dan 1,80 meter bedraagt, wordt aan de vereiste ventilatiecapaciteit voldaan. De opening in het dak is voldoende breed om te voorkomen dat de rook op 'hoofdhoogte' van de vluchtende personen blijft hangen. Daarmee wordt de situatie in voorliggend plan als gelijkwaardig aan een traditionele galerij beschouwd. Er wordt eenzelfde niveau van veiligheid behaald als met het Bouwbesluit wordt beoogd.
