Monitoring (benzeen)verontreiniging Aagtenpark

Q1 2026

Sweco Nederland B.V.	Handelsregister 30129769
Onderwerp	Monitoring (benzeen)verontreiniging Aagtenpark Q1 2026
Projectnummer	51025757
Klant	Gemeente Beverwijk
Auteur	Frank van de Leij
Gecontroleerd door	Marco Hollander
Vrijgegeven door	Deniz Dogan
Datum	09-07-2026
Versie	D1
Documentreferentie	NL26-648800269-178325

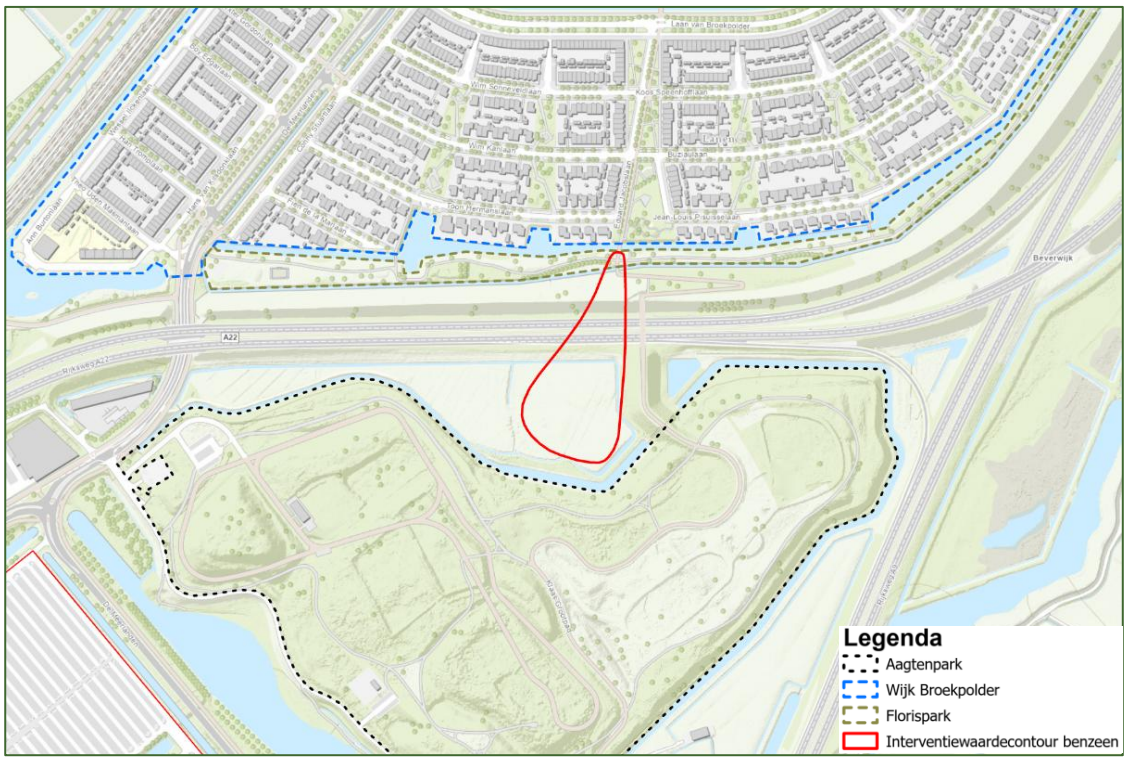
Figuur 1.1 Situatie locatie benzeenverontreiniging Q1 2026

In de voorgaande monitoringsronde (Sweco; kenmerk: NL26-648800269-172644, d.d. 07-05-2026) is geconcludeerd dat de benzeenverontreiniging zich grotendeels stabiel ontwikkelt binnen de bekende verontreinigingscontour, zonder aanwijzingen voor versnelde verspreiding buiten het saneringsgebied. Daarnaast is vastgesteld dat cyanide en PFAS op meerdere locaties in het grondwater worden aangetoond, waarbij sprake is van een ruimtelijk grotere verspreiding dan benzeen, zonder overschrijding van interventiewaarden en zonder duidelijke trend op basis van de beschikbare meetgegevens. Wel is cyanide op 1 locatie boven de tussenwaarde gemeten in het Florispark.

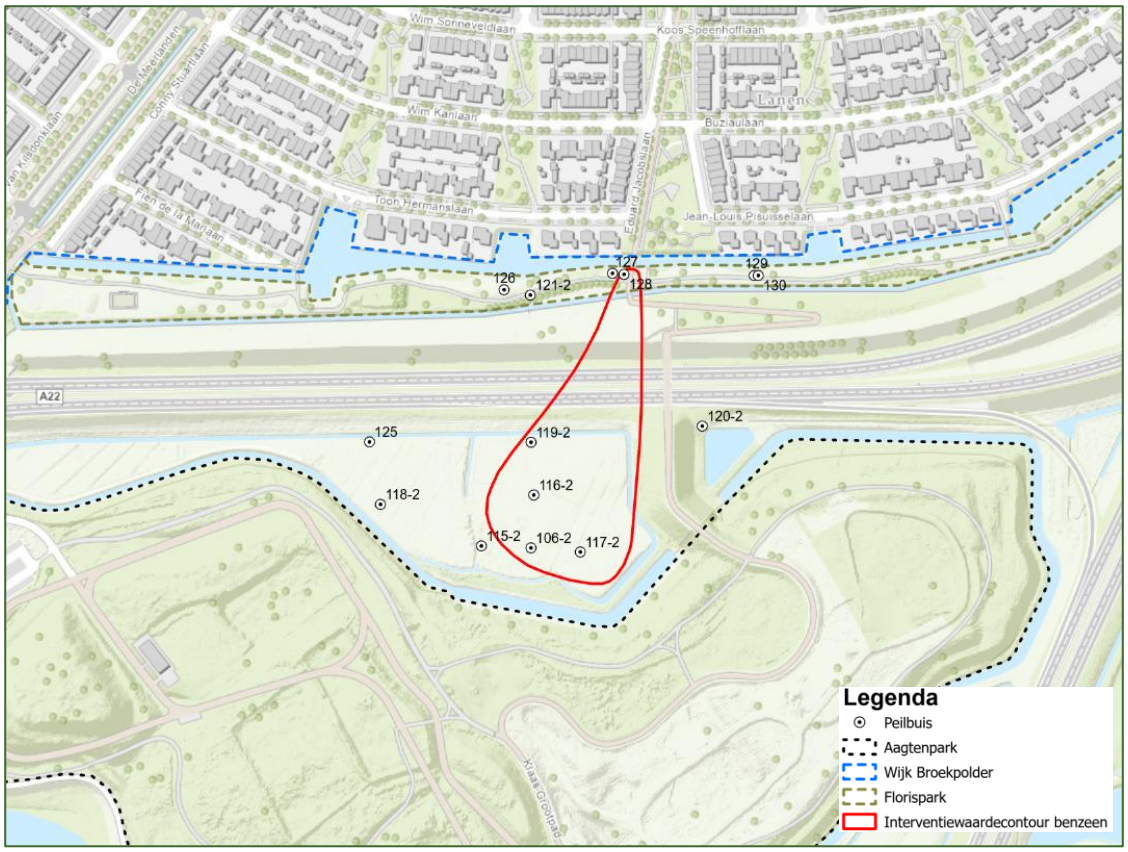
Figuur 2.1 Monitoringsgebied en -netwerk Antea 2015-2025

Van 2015 tot en met 2025 heeft Antea jaarlijks een monitoring van het grondwater uitgevoerd. De monitoring was gericht op de benzeenverontreiniging aan de noordzijde van het Aagtenpark. In de onderstaande figuur is het monitoringsgebied aangegeven met daarin de interventiewaardecontour van de benzeenverontreiniging in de meest recente situatie.

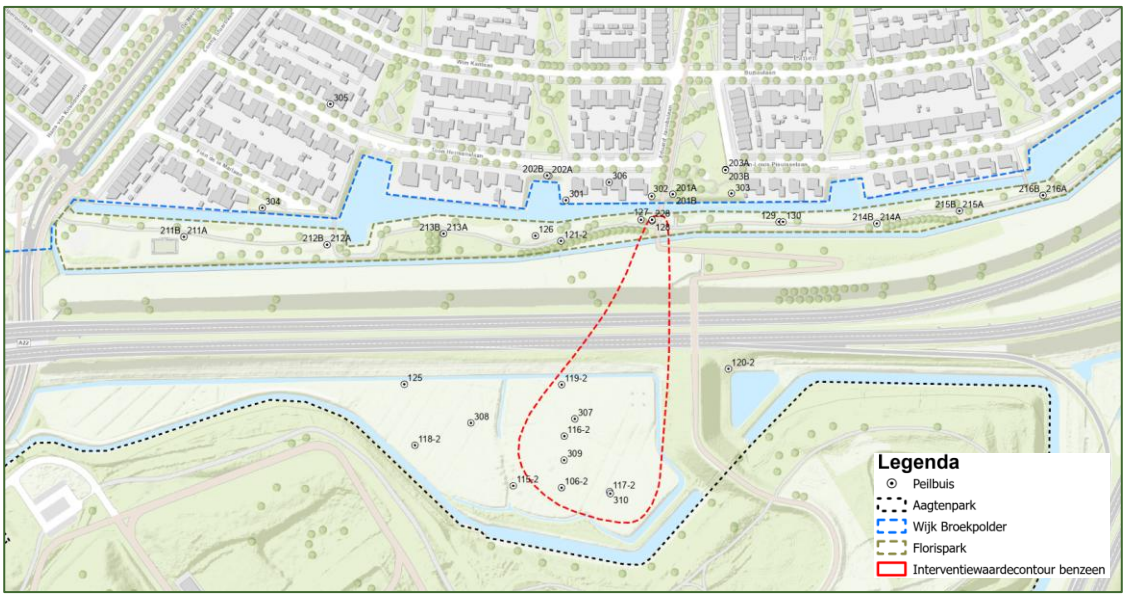
Figuur 2.2 **Situatie locatie inclusief peilbuislocaties onderzoeken Antea en Sweco**

Op basis van nader onderzoek is bij peilbuislocaties 212 t/m 216 sprake van een lichte beïnvloeding van het grondwater door de stortplaats met cyanide en PFAS. Deze beïnvloeding bestrijkt een groter gebied dan de benzeenverontreiniging. Bij peilbuis 130 is cyanide tot boven de tussenwaarde gemeten in het grondwater (14,00 - 15,00 m -mv). In het Florispark en de Broekpolder zijn bij geen van de uitgevoerde onderzoeken verhoogde concentraties benzeen of andere aromaten aangetoond. De situatie van de benzeenverontreiniging ter plaatse van het Florispark blijft daarmee ongewijzigd.

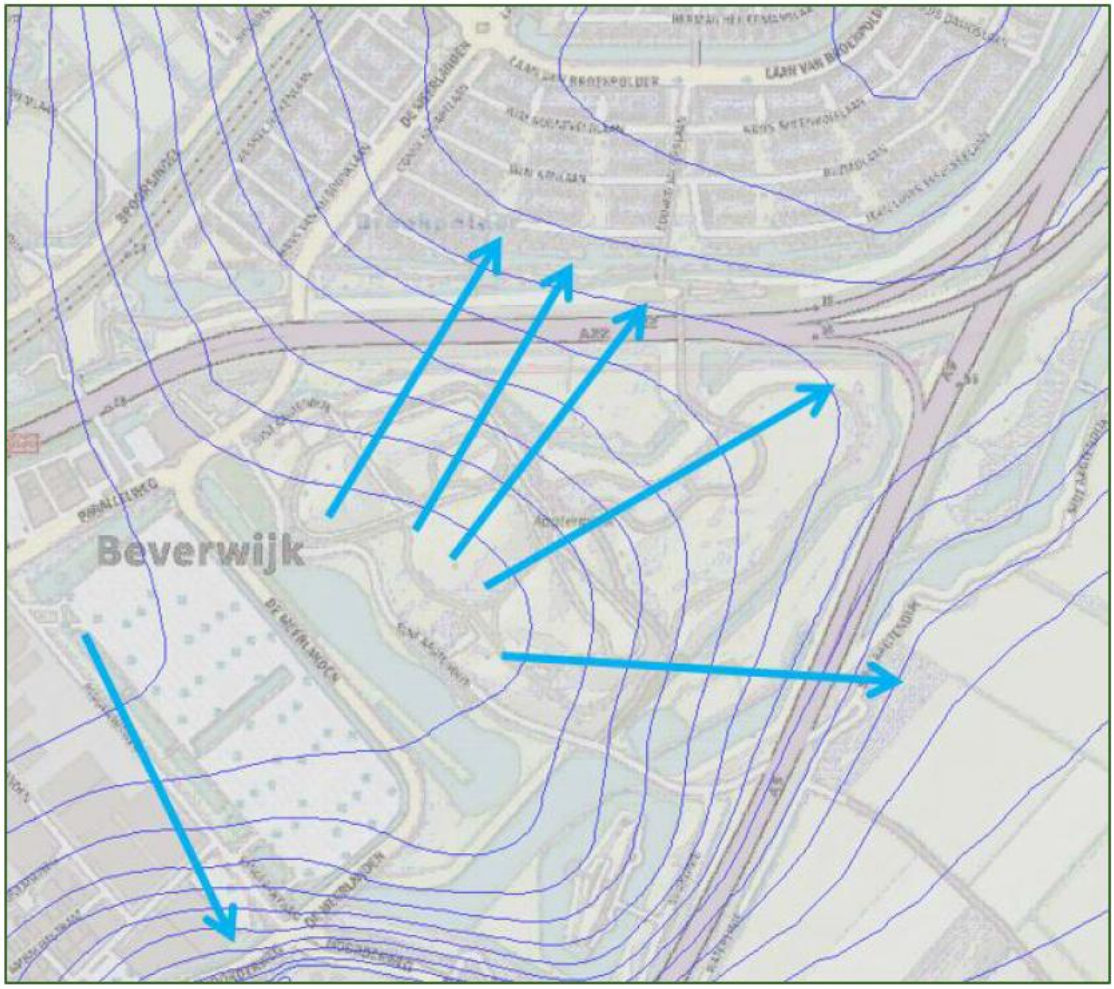
weer voort. Zoals bij de voorgaande monitoringrondes ook werd geconstateerd blijkt de nalevering uit de bron nog steeds af te nemen. De benzeenconcentraties in het grondwater op de overgang van de stort naar het veld ten noorden van het Aagtenpark nemen verder af (peilbuizen 116-2 en 117-2; circa 4 maal de interventiewaarde). In de kern van de verontreiniging neemt de benzeenconcentratie ook verder af naar ongeveer 10 maal de interventiewaarde (peilbuis 116-2). Bij peilbuis 119-2 was in de monitoringsronde van Q4 2025 sprake van een toename van de benzeenconcentratie. Deze ronde is de benzeenconcentratie in peilbuis 119-2 weer sterk gedaald naar 5 maal de interventiewaarde.

Vorige monitoringsronde gaf de toename van de benzeenconcentratie bij peilbuis 119-2 de indruk dat de benzeenverontreiniging zich als een “bel” in noord-noordoostelijke richting verplaatst. De resultaten van deze monitoringsronde bevestigen dit beeld niet. In juni 2026 worden de peilbuizen langs de A22 geplaatst. Deze peilbuizen zullen bijdragen aan een beter inzicht hierin.

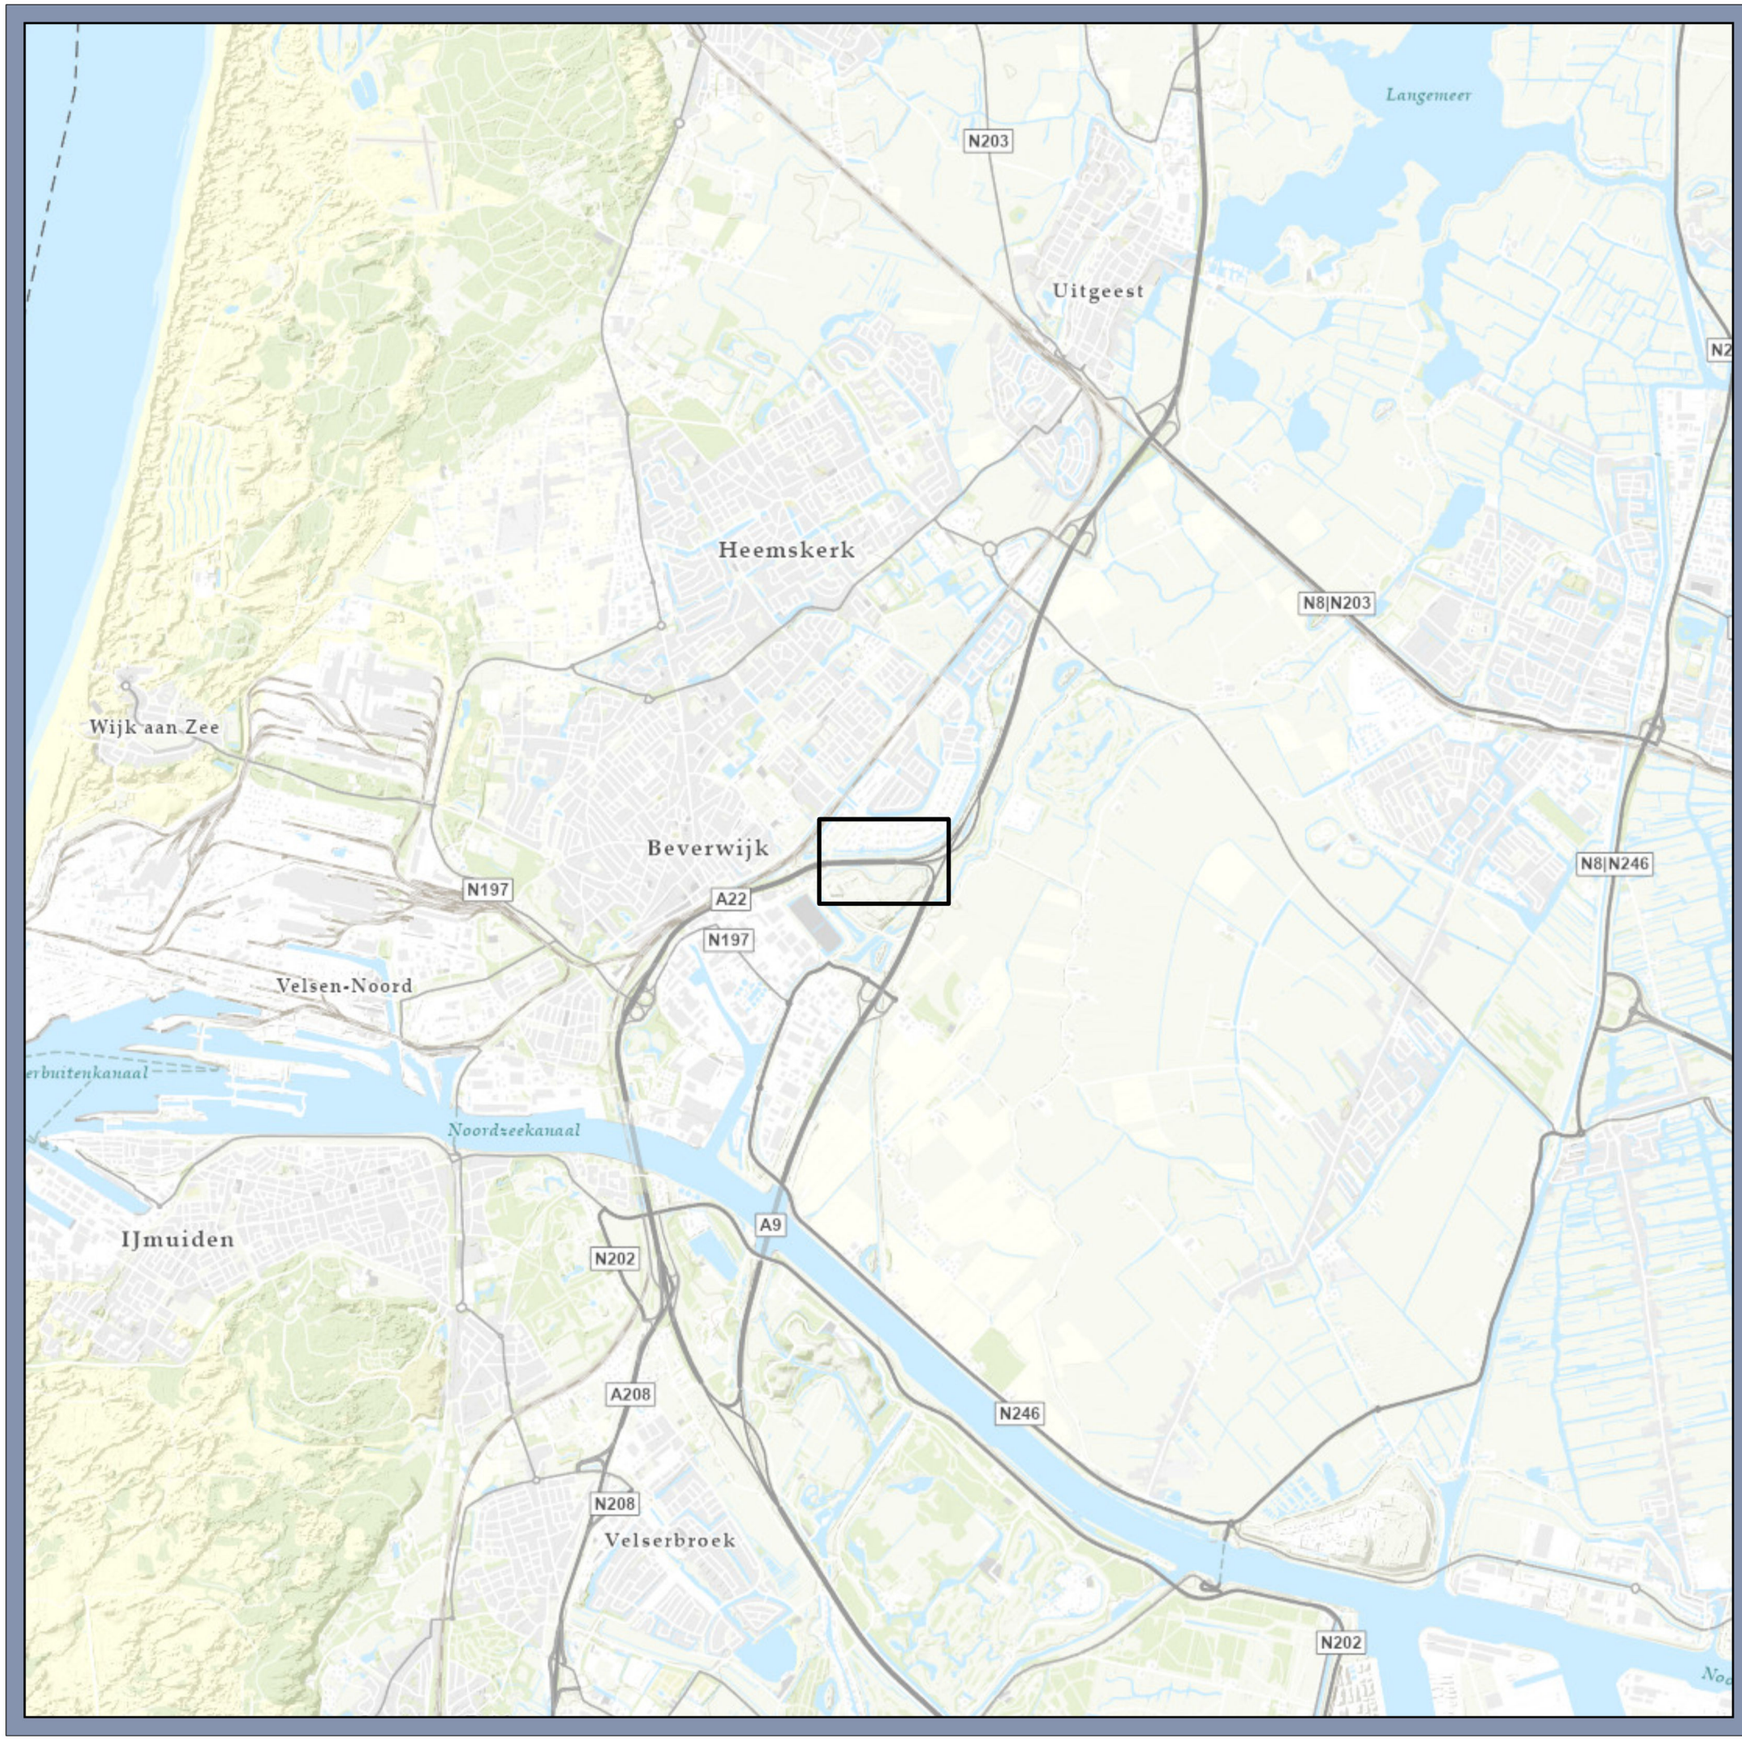
Figuur 6.1 Grondwaterstroming model Sweco 2026 (richting grondwaterstroming weergegeven met pijlen)

Antea gaat daarbij nog uit van het grondwatermodel van Wareco. In het kader van het onderzoek naar het Aagtenpark heeft Sweco nieuwe berekeningen uitgevoerd met een nieuw model. Uit de berekeningen met het nieuw model blijkt dat echter niet het geval en zal het grondwater zich (steeds langzamer) verder verplaatsen naar de woonwijk. De benzeenverontreiniging zal zich ook richting de woonwijk verplaatsen, maar langzamer dan het grondwater. Ook zal er sprake zijn van natuurlijk afbraak, maar gezien de huidige situatie is deze afbraak onvoldoende om te voorkomen dat benzeen uiteindelijk ook in de woonwijk terecht komt. Op basis van de resultaten van deze monitoringsronde is hier nog geen sprake van.
