Handhavingsrapport

Van	[redacted]
Betreft	Dorpsstraat [redacted] J - controle pand
Kenmerk	2023-00017500
Documentkenmerk	D-2023-00107231
Datum	8 november 2023
Verzonden d.d.	n.v.t.
Bijlage(n)	n.v.t.

Rapportage asbestinventarisatie
Projectnummer: 2020-0703

Voormalig Café / Party centrum aan de Dorpsstraat [redacted] te Moordrecht

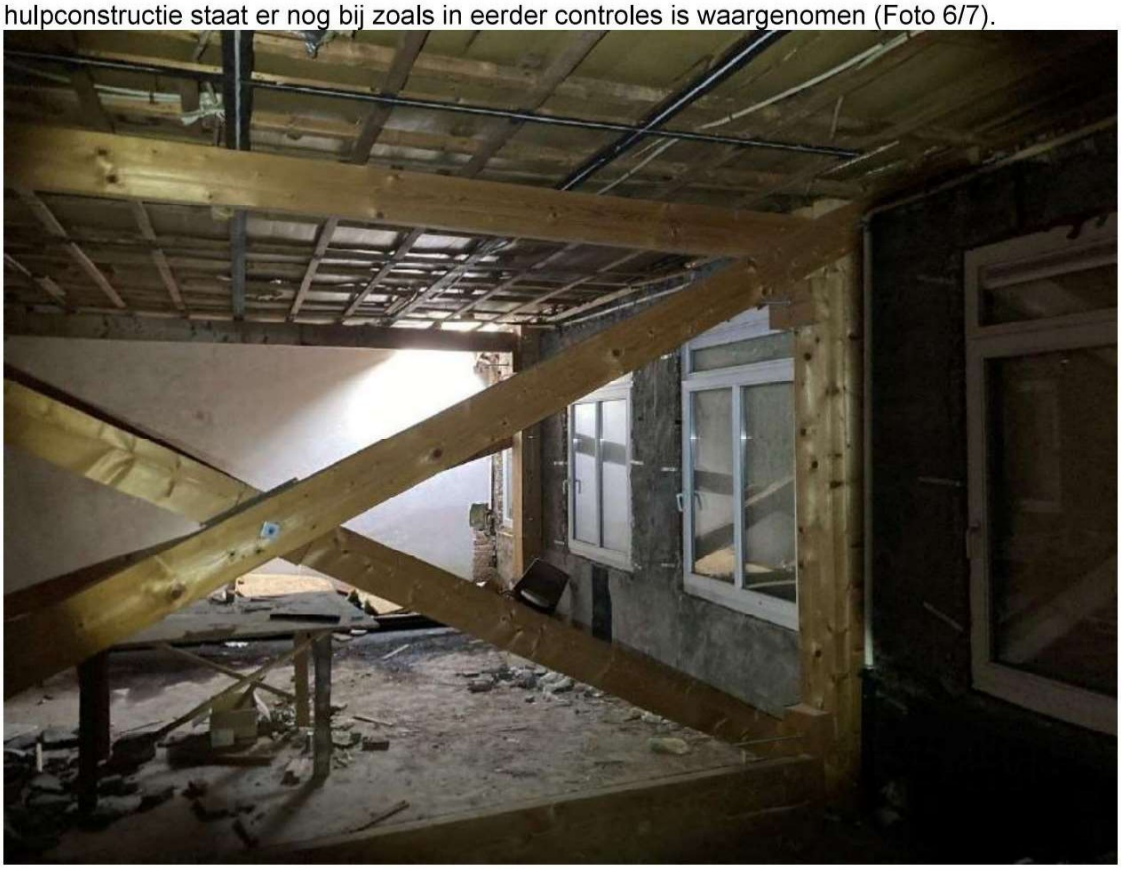
Over een smalle trap op de eerste verdiepingsvloer is aangekomen staat daar een constructie van balken en trekstangen. De balken en trekstangen zijn gekoppeld met balken bevestigd op de buitengevel. Deze constructie maakt het pand stabiel en houd het geheel bij elkaar. De hulpconstructie staat er nog bij zoals in eerder controles is waargenomen (Foto 6/7).

Foto 6, hulpconstructie op de eerste verdiepingsvloer

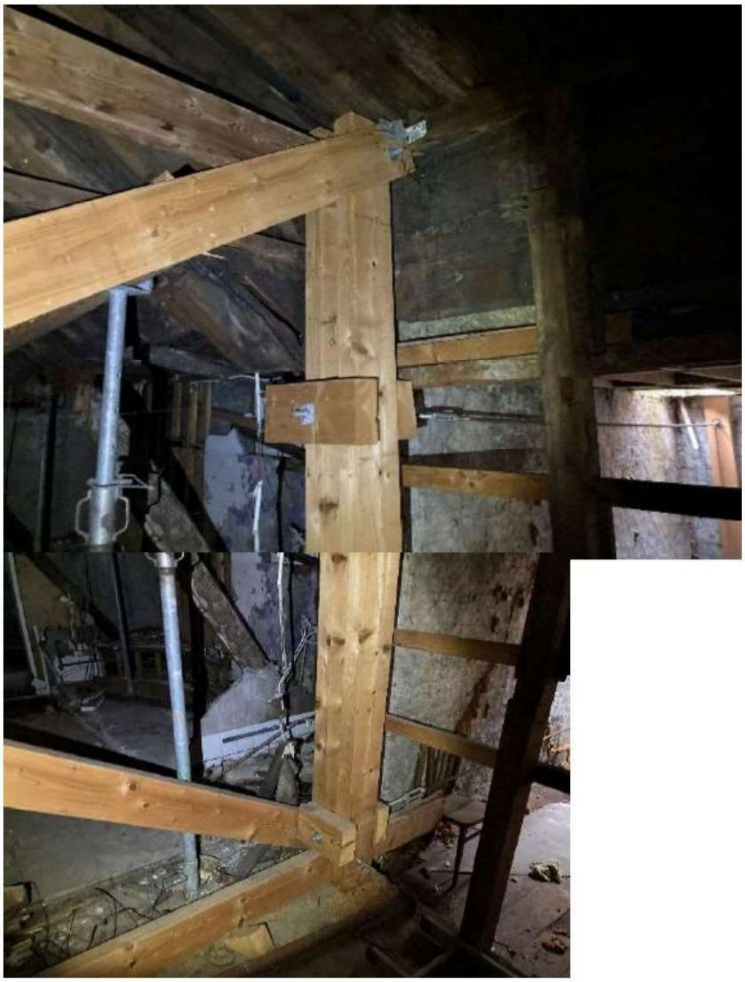
Foto 7, hulpconstructie op de eerste verdiepingsvloer

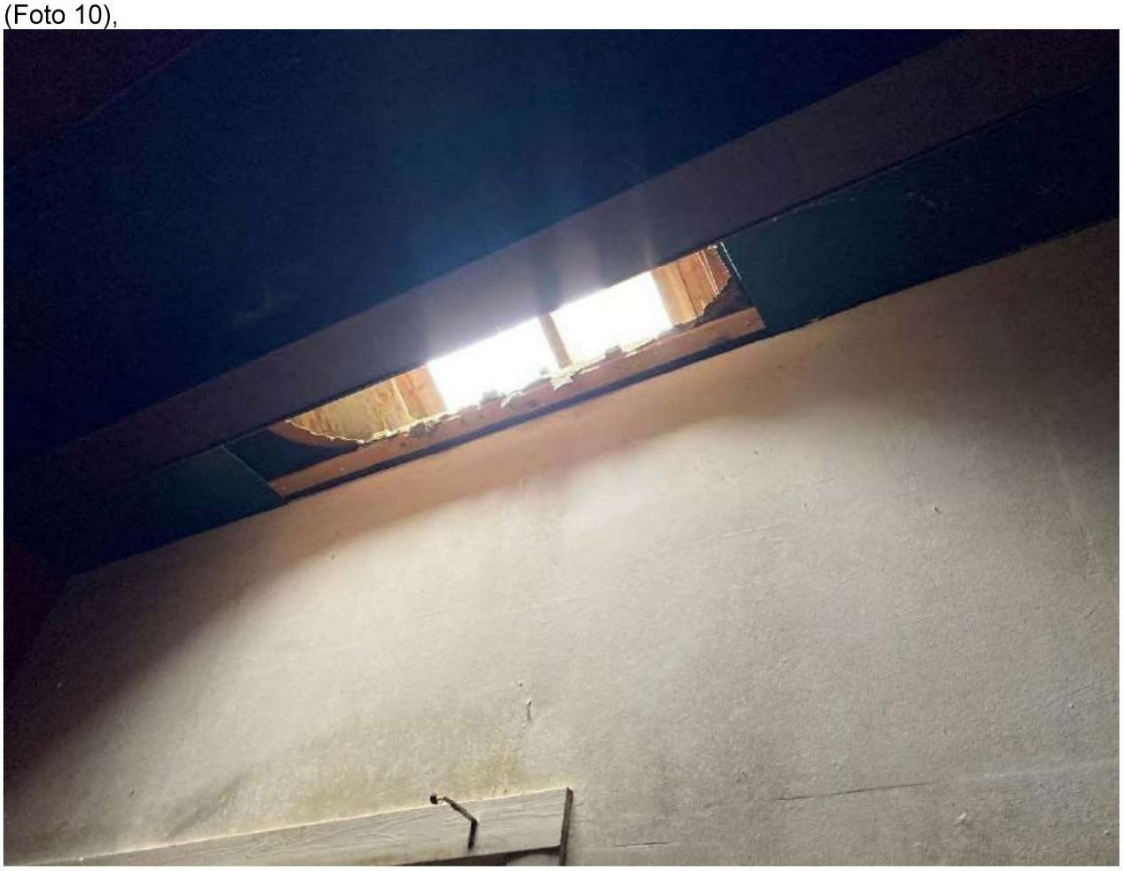
Diverse gaten zijn in het dak gemaakt om vleermuizen en vogels in en uit te kunnen late vliegen. (Foto 10),

Foto 10, gaten gecreëerd door de eigenaar voor flora en fauna.

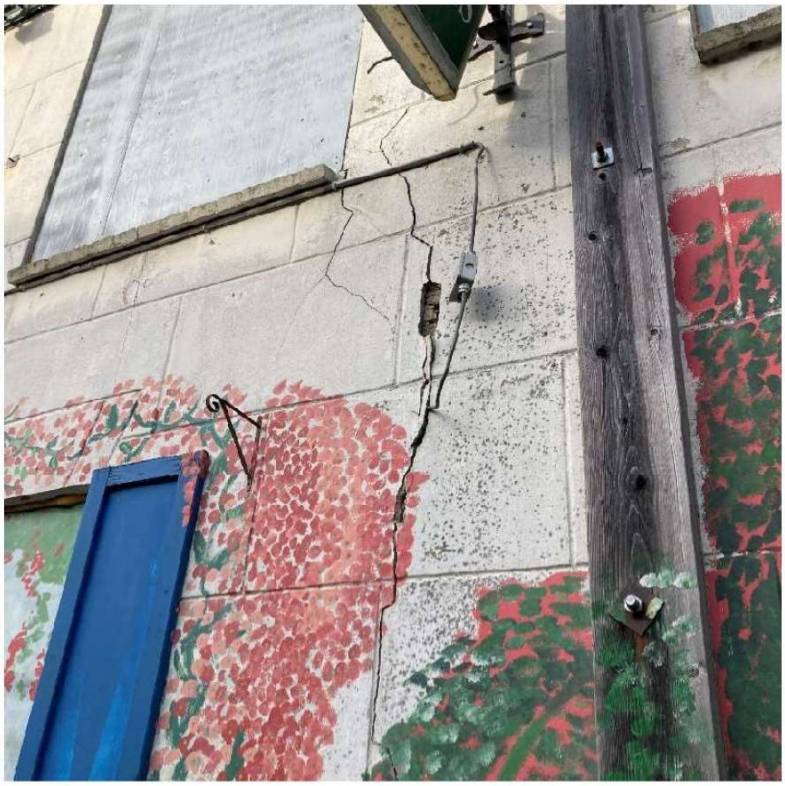
De buitengevels vertonen geen nieuwe scheurvormingen. In de voor- en achtergevel zijn scheuren waarneembaar, deze zijn herkenbaar door de kleuring als oudere bestaande scheuren.
Er ligt op de grond geen gruis afkomstig van scheuren (Foto 13).

Foto 13, lichte scheurvorming waarneembaar, zijn oude scheuringen.

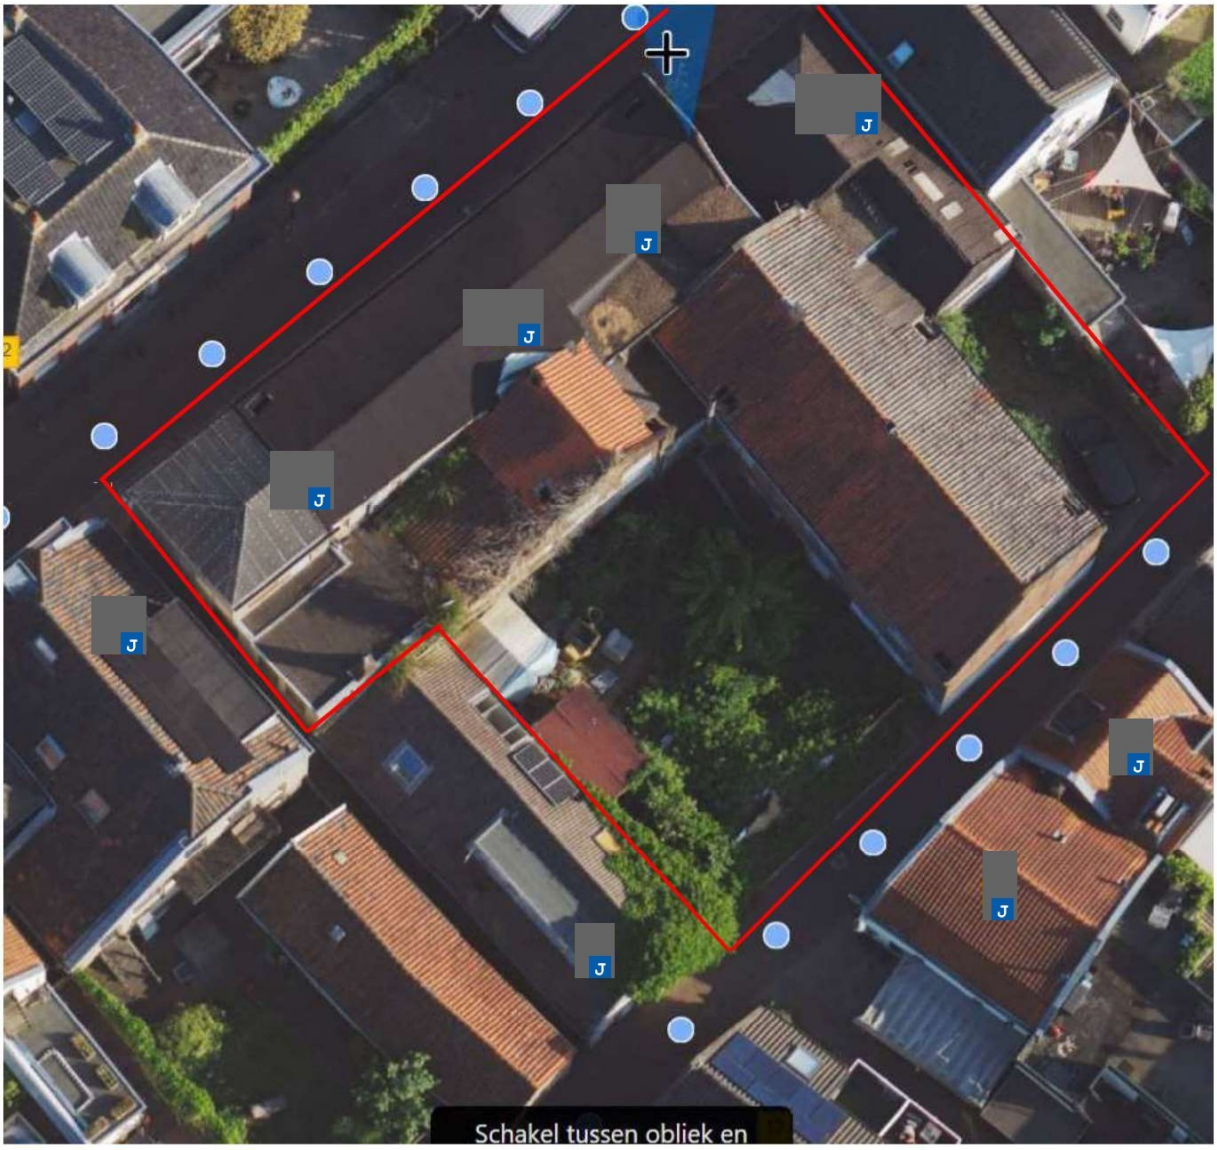
Conclusie:
Het bezoek is uitgevoerd met de vraag, is het constructief voldoende stabiel dat het leegstaande pand blijft staan voor aankomende periode zonder groot risico op brand.

Antwoord:
Het pand is voldoende stabiel om de aankomende periode te blijven staan doordat de hulpconstructie van balken en trekstangen het pand nog in goede conditie zijn. Het pand staat leeg, er is lekkage en veel vocht in het pand. Het pand is in slechte staat maar stort niet in.
Het risico op brand klein is door het ontbreken van nutsvoorzieningen (elektra en gas zijn afgesloten) en door de leegstand os er geen grote vuurlast aanwezig behalve het pand zelf. Risico op brandstichting door de eigenaar verkleind, alle ramen en deuren zijn dichtgezet.
