## BOMEN EFFECT ANALYSE

Dr. A. Hoyneck van Papendrechtstraat - Bergeijk

Definitief

30 april 2025

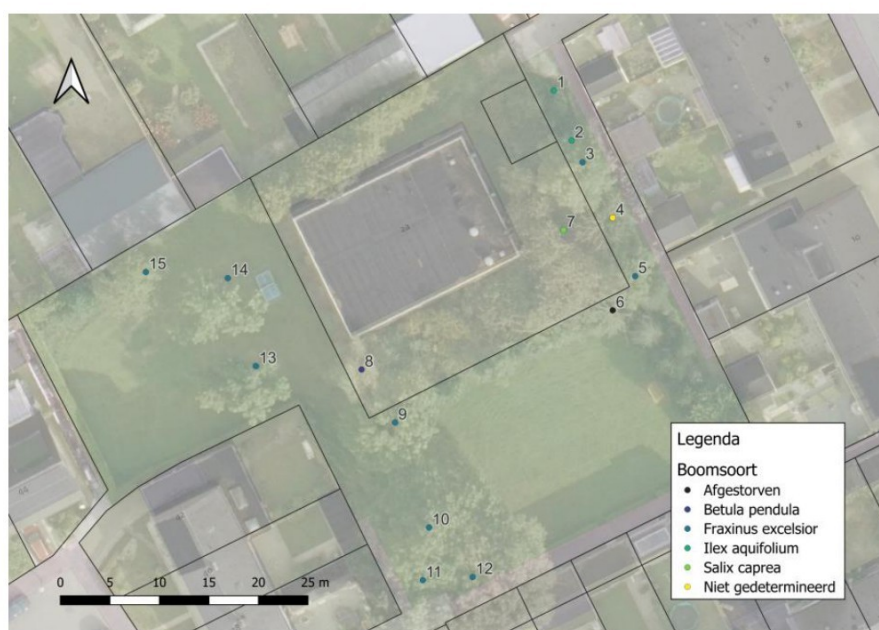
Afbeelding 2: Boomnummers en soorten

Het bomenbestand wordt sterk bepaald door de aanwezigheid van de gewone es (*Fraxinus excelsior*), die met tien exemplaren de meerderheid vormt. De overige vijf bomen bestaan uit hulst (*Ilex aquifolium*), ruwe berk (*Betula pendula*), boswilg (*Salix caprea*), een afgestorven boom en een boom die niet kon worden gedetermineerd door beperkte toegankelijkheid en de afwezigheid van blad. De onderbegroeiing rondom het KPN-gebouw bestaat voornamelijk uit brandnetel, braam en zaailingen van hulst en es. De dikste drie bomen zijn bomen 10, 11 en 12 met diameters van respectievelijk 58, 46 en 72 cm.

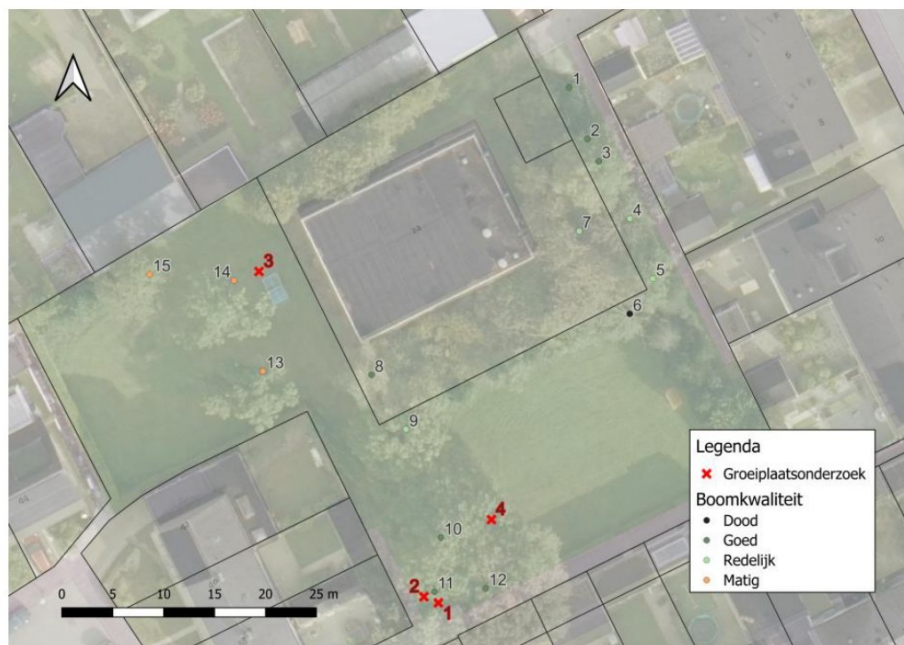
Afbeelding 5: Boomkwaliteit en locaties groeiplaatsonderzoek

Tijdens het BEA-onderzoek zijn vier groeiplaatsonderzoeken uitgevoerd om een globaal beeld te krijgen van de bodemopbouw en de doorworteling van de bomen op eventuele knelpuntlocaties (afbeelding 5).

Uit de grondboring en profielkuilen blijkt dat de bodem tot ca. 100 cm-mv bestaat uit matig fijn, matig humeus zand. Van 100 cm tot 120 cm-mv bestaat de bodem uit humusarm, matig fijn, lichtoranje zand met roestvlekken. Daaronder, tot 150 cm-mv, bestaat de bodem uit humus arm, matig grof zand.

Inzicht in de vochthuishouding is van belang om te bepalen hoe de bomen in hun vochtbehoefte worden voorzien. Er zijn geen relevante gegevens bekend van openbare bronnen over grondwaterstanden. Tijdens de grondboring zijn roestverschijnselen aangetroffen van 100 tot 120 cm-mv.

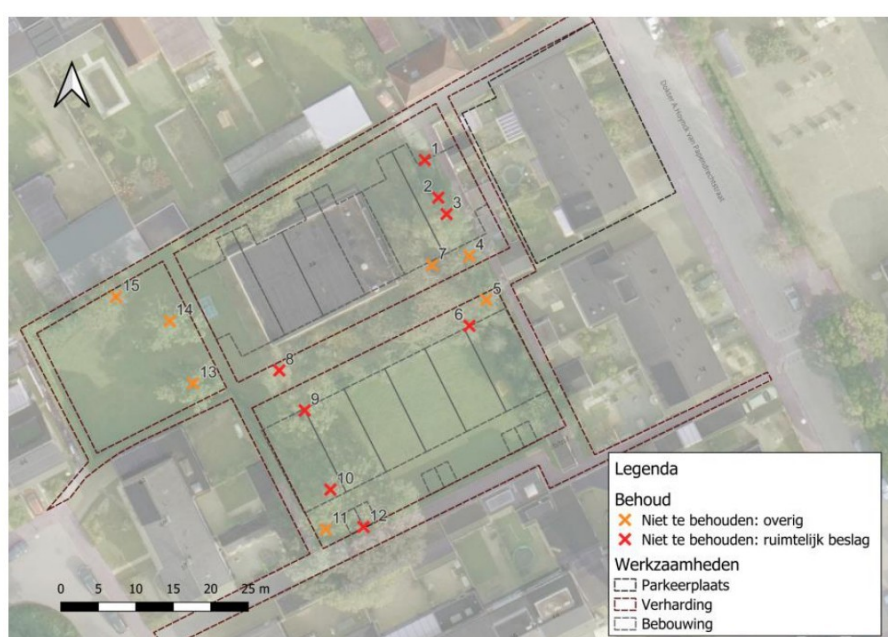
Afbeelding 6: Behoud conform ontwerp

Het uitgangspunt in het ontwerp is om bomen 13 en 14 te behouden. In de effectenanalyse zijn alle bomen meegenomen ( $\varnothing > 15$  cm) waarbij werkzaamheden plaatsvinden binnen de kwetsbare boomzone (kroonprojectie +1,5 m) en waarbij de werkzaamheden mogelijk effect hebben op de bomen. Hieronder zijn de werkzaamheden afgebeeld ten opzichte van de onderzochte bomen (afbeelding 6). De bomen zijn in twee groepen te verdelen:

- Bomen die niet te behouden zijn als gevolg van ruimtelijk beslag.
- Bomen die niet te behouden zijn als gevolg van overige redenen

In het huidige plan zijn geen bomen duurzaam te behouden. Acht bomen (tabel 1) zijn per definitie niet duurzaam te behouden als gevolg van ruimtelijk beslag. Zeven bomen zijn niet duurzaam te behouden als gevolg van overige redenen. In het geval van bomen 4, 5, 6 en 11 komt dit door een te groot verlies aan beworteling en kroon als gevolg van de werkzaamheden. Bomen 13, 14 en 15 zijn niet duurzaam te behouden als gevolg van hun kwaliteit en toekomstverwachting. In algemene zin is er een verhoogd risico op schade aan wortels, stam en kroon wanneer er gewerkt wordt binnen de kwetsbare boomzone (kroonprojectie + 1,5 meter). Wortelschade kan de opnamecapaciteit en stabiliteit van de boom verminderen. Alle soorten schade kunnen infecties mogelijk maken, wat de toekomstverwachting van de boom aantast. Daarnaast kan bodemverdichting optreden door het stallen van materiaal of voertuigen op onverharde delen van de groeiplaats. Tot slot heeft bronnering binnen de bladhoudende periode (begin april – eind oktober) negatieve effecten zoals conditieafname of in het ergste geval sterfte.

Het uitgangspunt in het ontwerp is om bomen 13 en 14 te behouden. Deze bomen hebben echter een toekomstverwachting van 5 tot 15 jaar waardoor ze in de huidige situatie niet duurzaam te behouden zijn. Veranderingen in de groeiplaats en schade aan beworteling versnellen de aftakeling van de bomen.

- Binnen de kwetsbare boomzone (kroonprojectie + 1,5 meter) dient handmatig te worden voorgestoken voordat er machinaal gegraven wordt om beworteling tijdig aan te treffen.
- Wortels dikker dan  $\varnothing$  2,5 cm mogen nooit worden losgetrokken. Wanneer wortels dikker dan  $\varnothing$  2,5 cm niet behouden kunnen blijven dienen ze haaks op de groeirichting afgezaagd of doorgeknipt te worden.
- Bij het verwijderen van verharding, zoals klinkers, tegels en opsluitbanden, moet zorgvuldig te werk worden gegaan om wortelschade zoveel mogelijk te voorkomen. Opsluitbanden dienen daarbij haaks van de boom af verwijderd te worden.

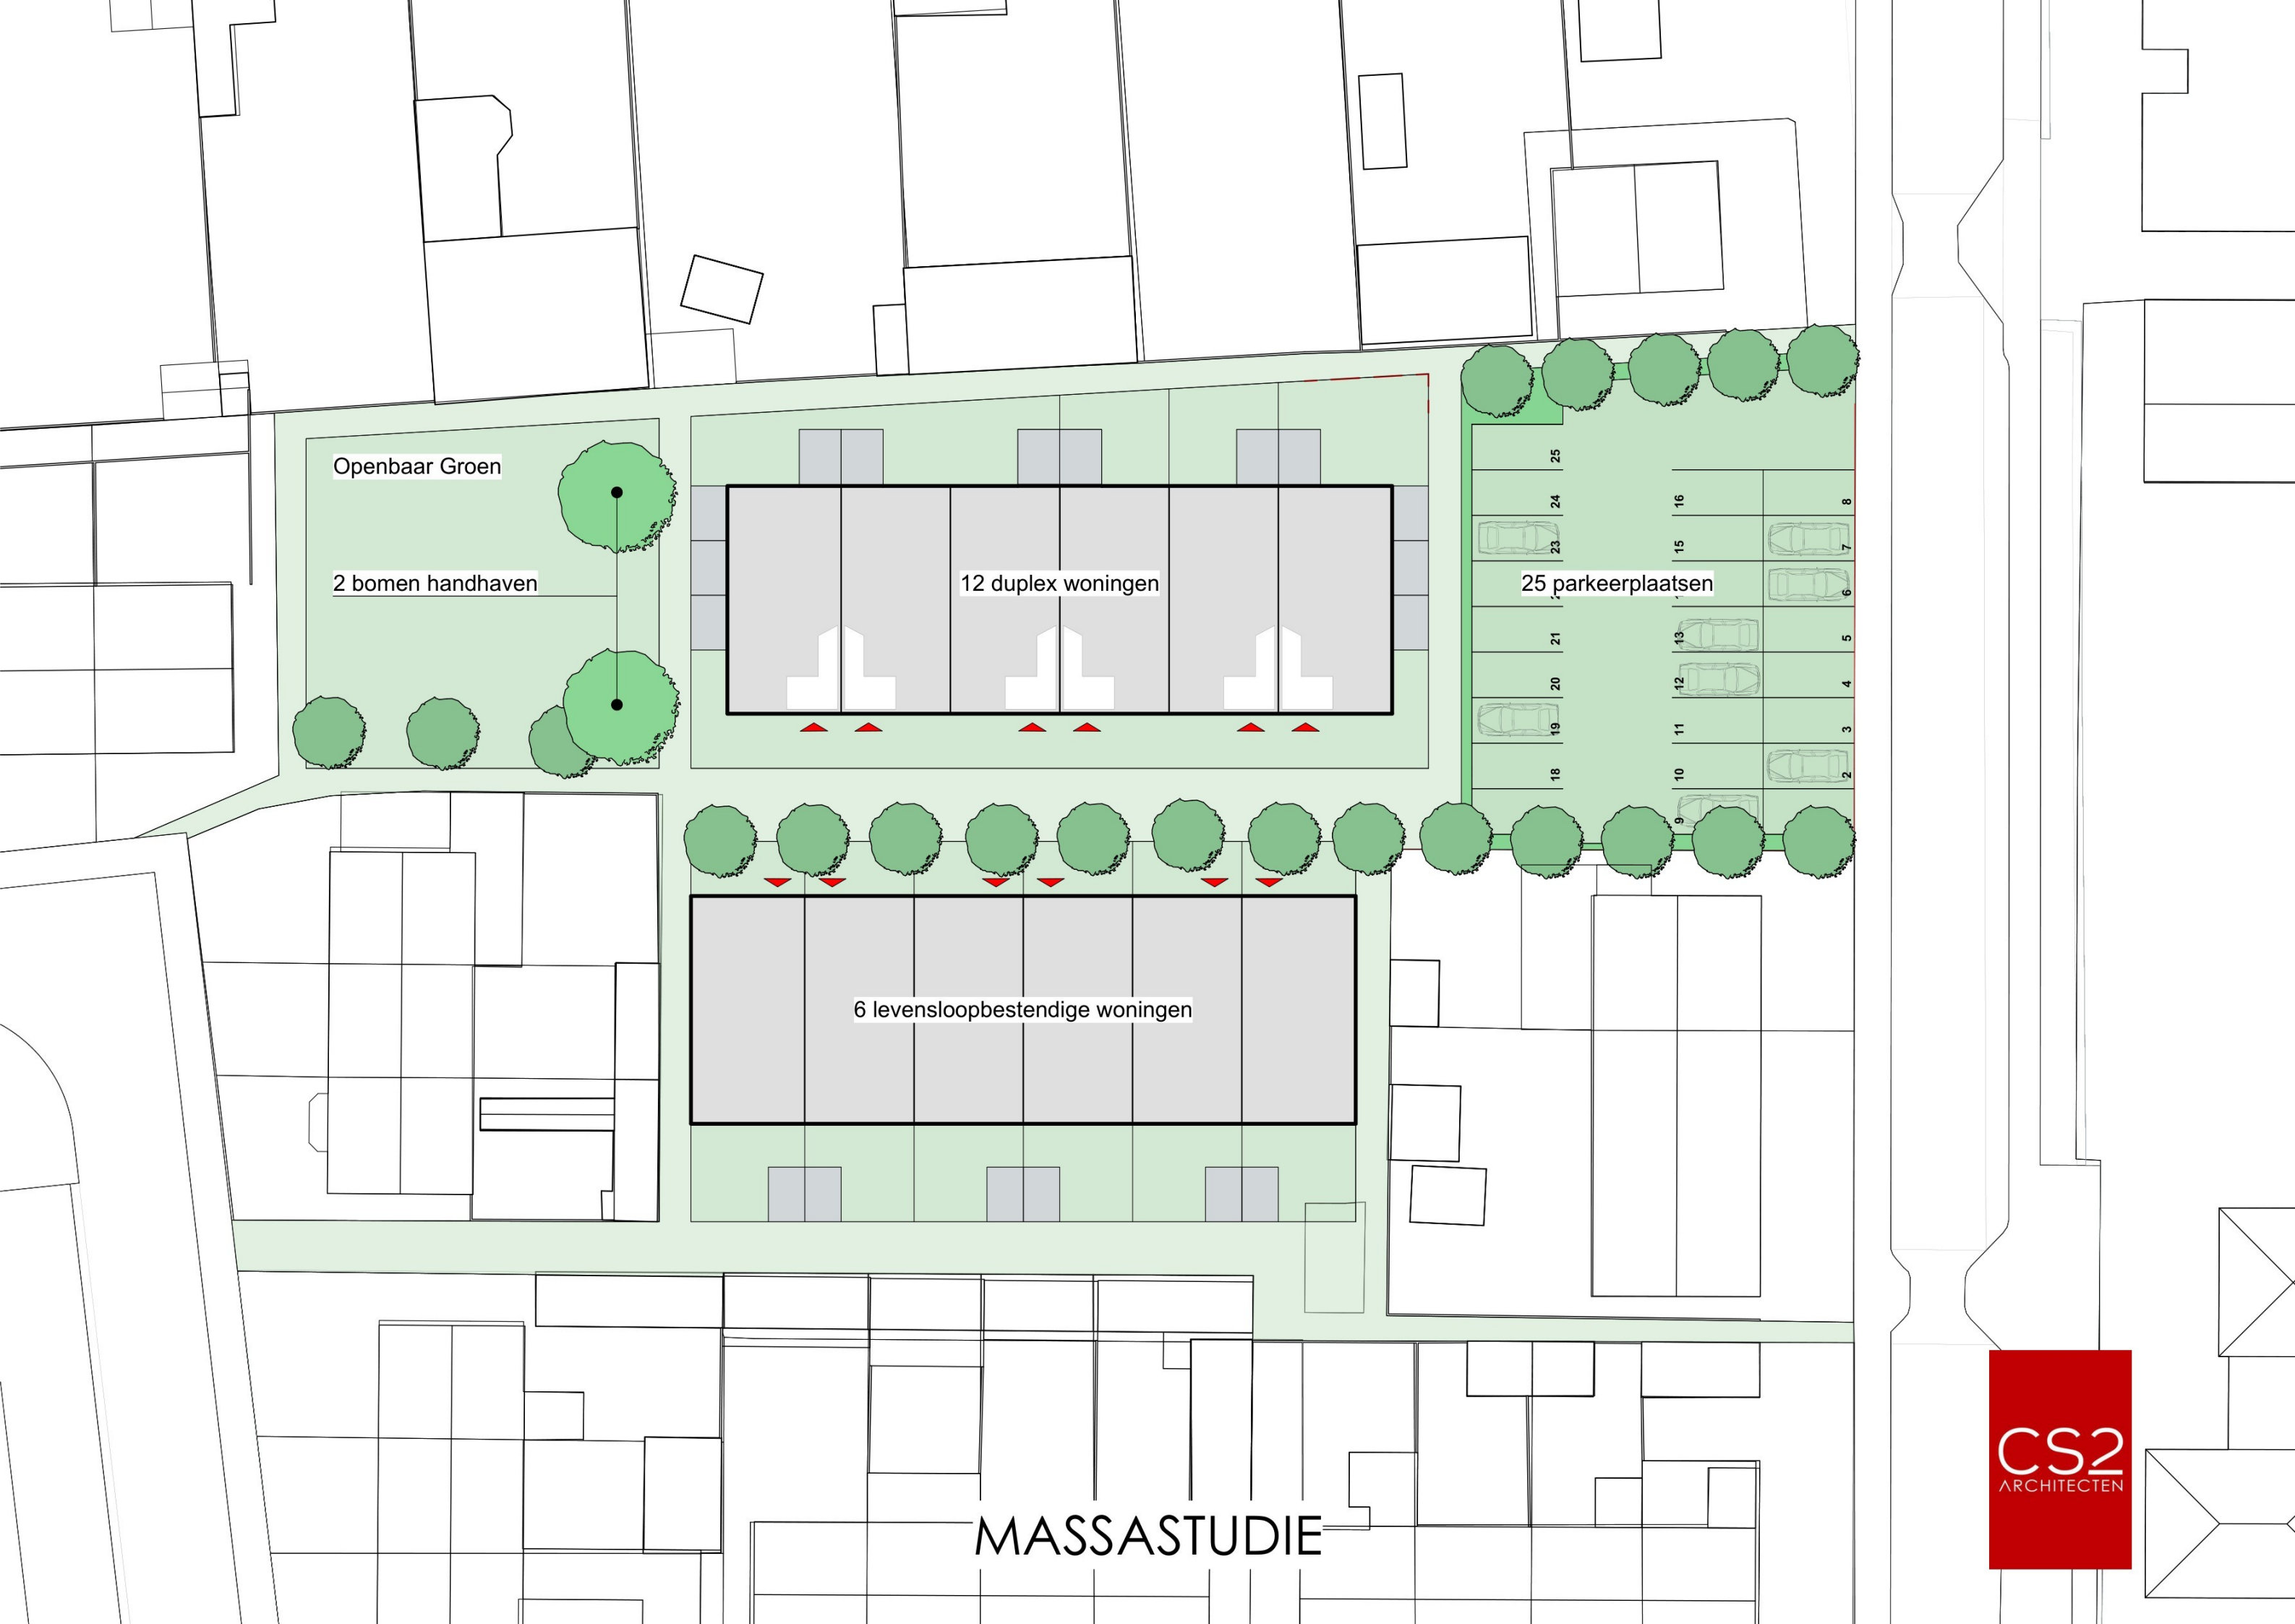
## BIJLAGE 1. PROJECTTEKENING

Openbaar Groen

2 bomen handhaven
