Visuele inspectie leeflaag Aagtenpark te Beverwijk 2020

12 november 2020

Kenmerk R003-1266817RMH-V01-IhI-NL

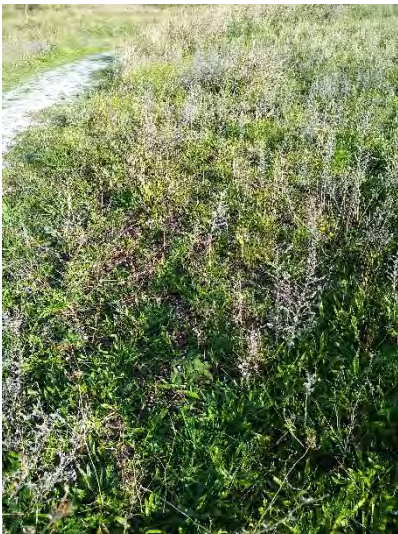
Foto 10: 21 Mollenrit niet meer zichtbaar door vegetatie

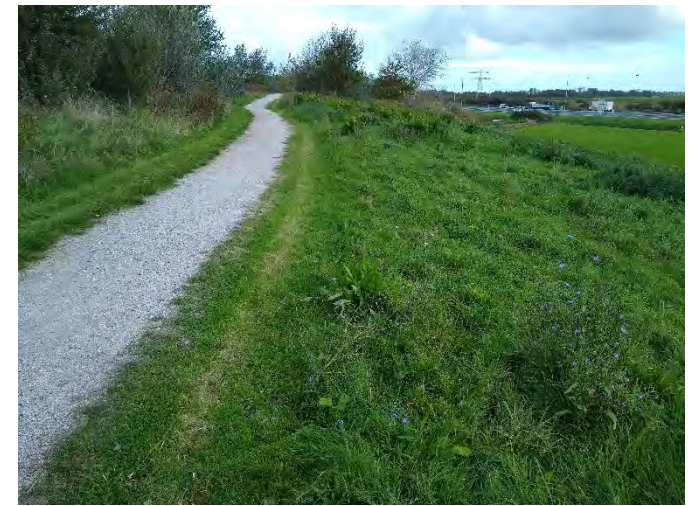
Foto 12: 24 Oostkant Aagtenpark

- Aan de oostkant van wielerved is het talud droog en matig begroeid. Wel is er een sterke toename van de begroeiing geconstateerd in vergelijking met 2019. Als gevolg hiervan is de bodem niet verder gaan schuiven. Naar aanleiding van het bovengenoemde en dat in de boringen geen stortmateriaal is aangetroffen kan worden gesteld dat de leeflaag voldoende is

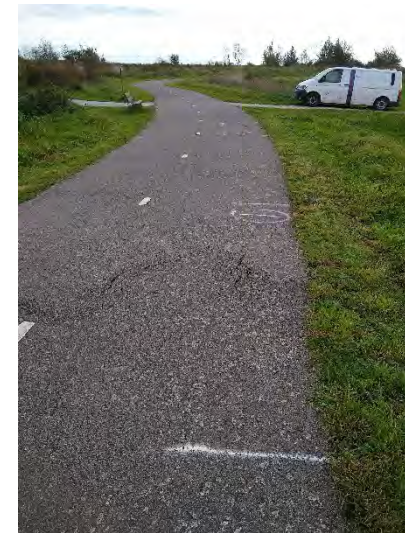
Foto 21: 33 Ingang Aagtenpark/Fietspad

- In het asfalt van de wielerved is intact
- In het asfalt van het openbare fietspad zijn verschillende bulten en verzakkingen zichtbaar. Er zijn door de verzakkingen beginnende scheuren te zien

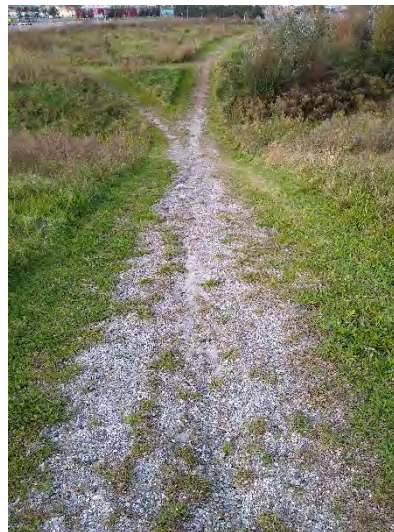
Foto 41: 81 doek zichtbaar door wegspoelen, onveranderd

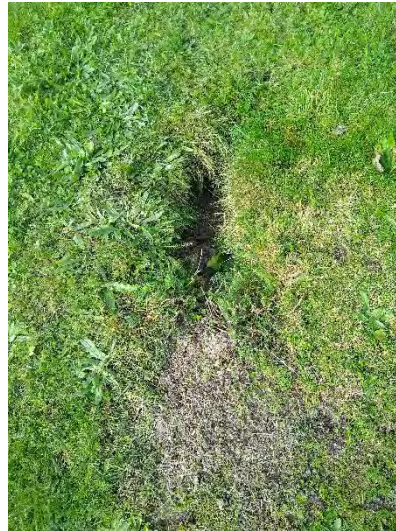
- Over het gehele terrein zijn meerdere konijnenholletjes, molshopen en enkele mollenritten aangetroffen. Ter plaatse van de hollen of ritten is geen stortmateriaal waargenomen. Wat duidt op het slechts graven is in de leeflaag. Ter plaatse van de hollen of ritten is de vegetatie ook sterk toegenomen, waardoor deze slecht zichtbaar zijn
- Aan de oostkant van de wielerbaan zijn in het talud meerdere scheuren aangetroffen in het maaiveld (zie foto's 87, 61 en 62 in bijlage 4). De taluds zijn in vergelijking met 2019 een stuk dichter begroeid. Ter controle zijn een aantal proefboringen geplaatst (bijlage 3). Zintuiglijk zijn zeer lichte hoeveelheden bakstenen en puin aangetroffen. Dit is tevens ook het maaiveld op het gehele terrein te vinden waaruit geconcludeerd kan worden dat deze bijmengingen geen stortmateriaal is

Foto 56: 89 konijnenhol

Onderdeel	Overschrijding signaalwaarde	Actie	opmerkingen	Wanneer
Beschadigingen aan de leeflaag	Konijnenholen, molshopen, graafgangen op het maaiveld en scheuren in het talud	Dichten van gaten en graafgangen	Om konijnenholen en molshopen te voorkomen is het aan te bevelen om kwetsbare delen van het terrein, zoals (steile) taluds ongeschikt of ontoegankelijk te maken voor konijnen. Anderzijds kan de dierlijke populatie in stand gehouden worden middels schadebestrijding door jacht.	Uitgangspunt is dat herstel op kwetsbare terreindelen, zoals taluds, binnen één jaar wordt uitgevoerd.
Afname schelpenverharding op het looppad	Afdekdoek door wegspoeling aan de oppervlakte gekomen	Leeflaag herstellen.*		Voorgesteld wordt om herstel binnen één jaar uit te voeren.
