Visuele inspectie leeflaag Aagtenpark te Beverwijk 2021

22 november 2021

Kenmerk R004-1266817RMH-V02-lhl-NL

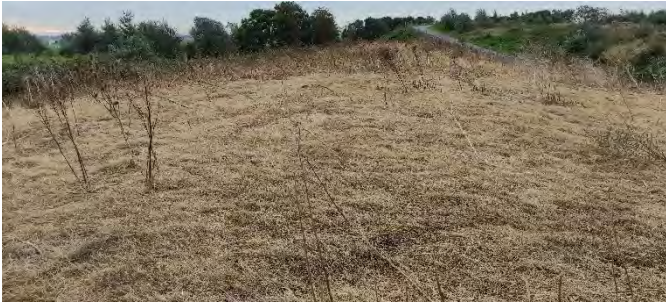
Foto 1: 11 Maaiveld wielerbaan

- Een opvallende verandering is dat er schapen lopen op het steile talud bij de wielerved. Er zijn veel kale plekken te zien (o.a. foto 11, 12, 16, 17, 45, 152, 164). Vooral bij 16 en 17 lopen de schapen paadjes op het talud. Vooralsnog zijn er geen verzakkingen veroorzaakt (behalve bij foto 152). Het wordt afgeraden om de schapen op de taluds te laten grazen in de toekomst, juist de wortels van de begroeiing voorkomt mogelijke verschuivingen. Op de huidige plek zijn al eens verzakkingen geweest. Aan de andere kant van het fietspad (noordzijde) hebben de schapen ook gelopen, hier is dat geen enkel probleem

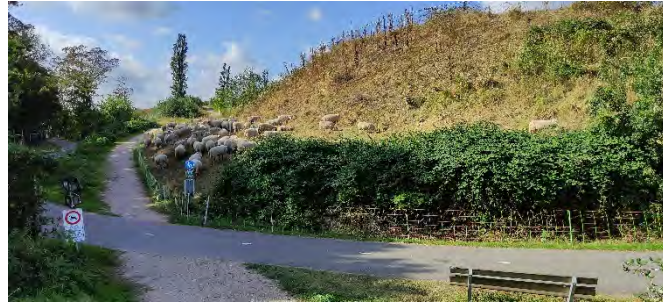
Een opvallende verandering is wel dat er schapen lopen op het steile talud bij de wielerveding. Er zijn veel kale plekken te zien. vooralsnog veroorzaakt dit geen verzakkingen. Het lijkt me in het algemeen zeer af te raden om de schapen op de taluds te laten grazen in de toekomst, juist de wortels van de begroeiing voorkomt mogelijke verschuivingen. Op de huidige plek zijn al eens verzakkingen geweest.

Foto 26: 45a schapen op het tablud

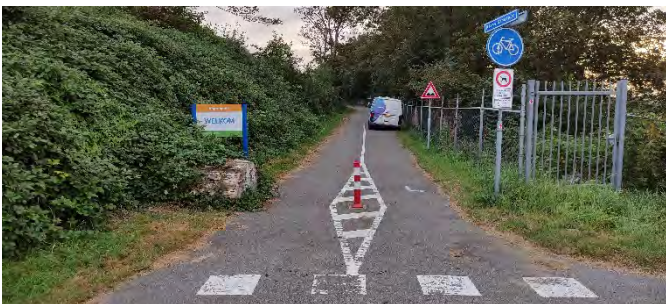
Foto 46: 80 Fietspaal

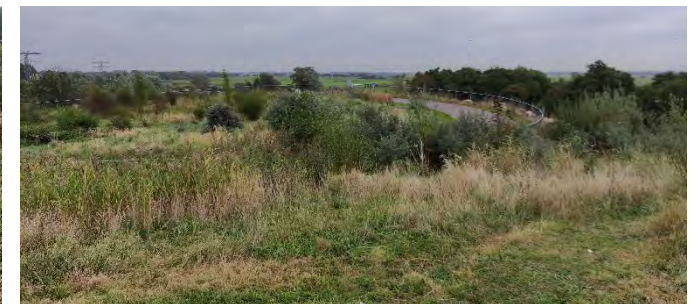
Foto 47: 81 pad raakt steeds meer overwoekerd

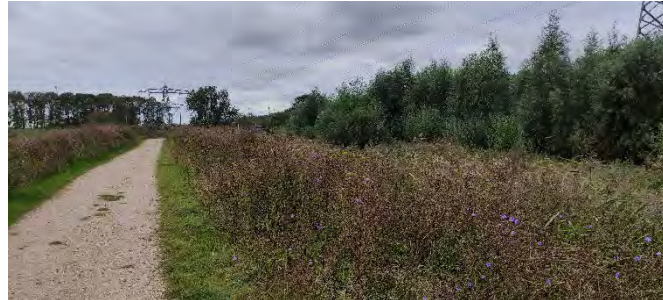
Foto 56: 85 mollengaten niet meer zichtbaar door struiken

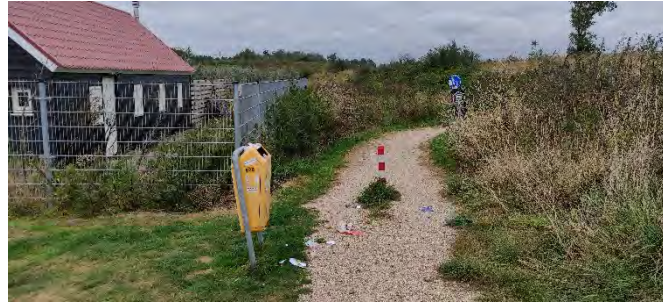
Asfalt wielerved; soms een paar lichte scheuren maar zo te zien wordt het goed onderhouden. Verder valt hier op dat de bankjes en prullenbakken op de wielerved dreigen te worden overwoekerd en de prullenbakken zijn overvol; ze lijken niet te worden geleegd.

Foto 62: 153 Prullenbak slecht onderhouden

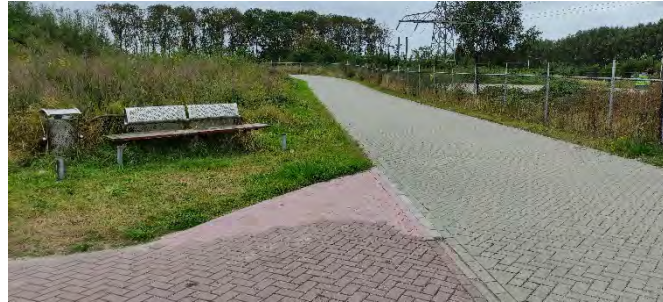
Foto 67: 158 wandelrondje geheel overwoekerd

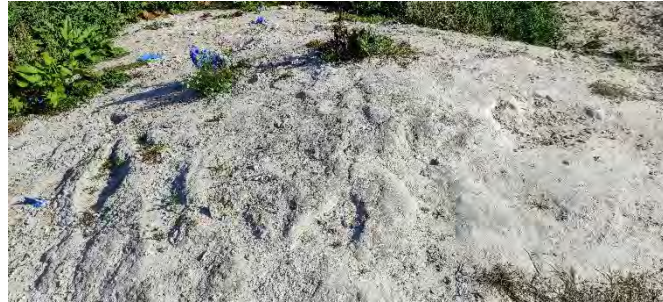
- Op het gehele terrein is op de licht begroeide plekken puin (fijn/middel) aan het maaiveld te zien. Aangezien dit ook in de voorgaande jaren is waargenomen kan worden aangenomen dat het puin van de deklaag is. Het puin wordt steeds beter zichtbaar wordt door uitspoeling
- Schelpenpaden en het wandelpad bij de wielerved dreigen overwoekerd te worden. Hierdoor kan er geen goede inspectie hiervan plaatsvinden (foto's 20, 81, 159)
- Aan de Noordzijde is er naast het fietspad een hoop zand en een hoop beton geplaatst (foto's 162, 163)

Foto 74: 163c zand en beton dump15
