Visuele inspectie leeflaag Aagtenpark te Beverwijk 2022

10 oktober 2022

Kenmerk R005-1266817SVK-V01-IHI-NL

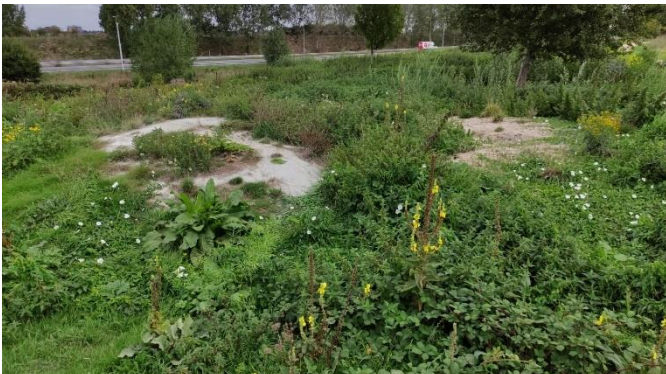
- Een verdere toename van bramenstruiken is waargenomen
- Op het gehele terrein is op de licht begroeide plekken puin (fijn/middel) aan het maaiveld te zien. Aangezien dit ook in de voorgaande jaren is waargenomen kan worden aangenomen dat het puin van de deklaag is. Het puin wordt door uitspoeling steeds beter zichtbaar
- Enkele weinig gebruikte wandelpaden (schelpenpaden) dreigen overwoekerd te raken (zie onder andere foto 20, 81, en 155). Hierdoor kan geen goede inspectie van de paden plaatsvinden
- Het wandelpad (klein rondje) bij de wielierclub is niet hersteld. De begroeiing is wel gemaaid ten opzichte van de vorige monitoringsronde (zie foto 39 en 158)
- Bij fotopunt 163 ligt nog steeds een hoop zand en een hoop beton, nu grotendeels bedekt met begroeiing

Foto 70: 163 Hoop beton en zand

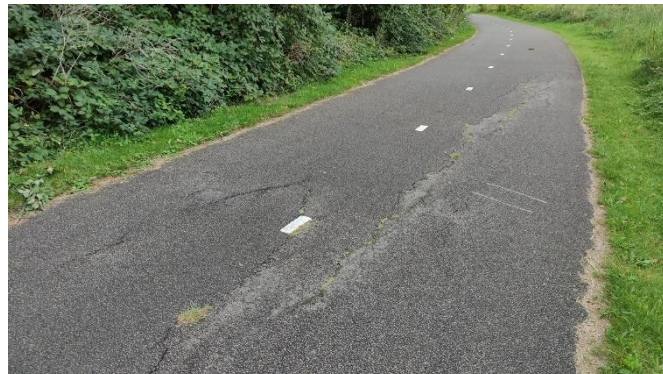
Foto 71: 165 Asfalt niet hersteld
