# BOUWHISTORISCH ONDERZOEK

## Muraltmuur, Willemstad

23 juli 2025

Polderman

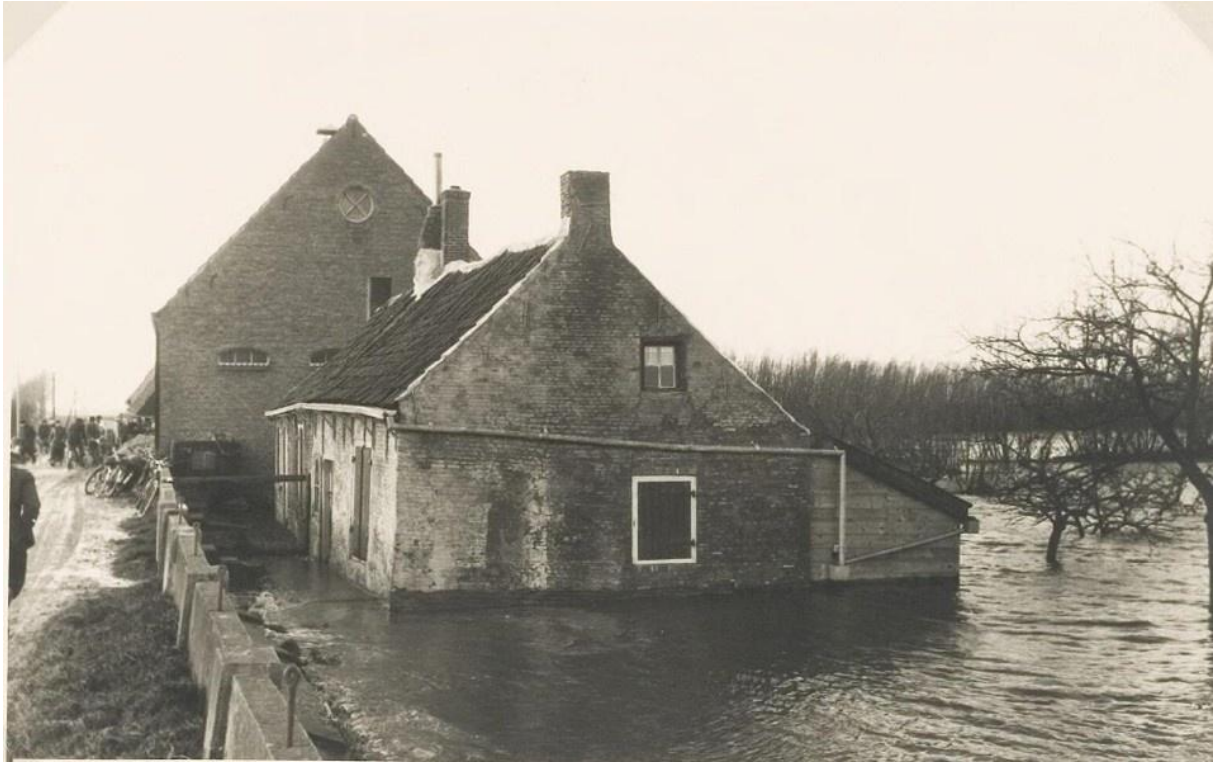
De muraltmuur ter hoogte van Oostdijk 3 tijdens een stormvloed in december 1954. Het adres bestaat thans niet meer, maar vermoedelijk is de foto in de buurt van het nog wel bestaande Oostdijk 1 in Bovensluis genomen. De muraltmuur op de voorgrond bestaat uit de kenmerkende muurmoten en muurlijsten. De muurmoten beschikken steeds over een meegestort oog, vermoedelijk een hijsoog. (collectie Westbrabants Archief)

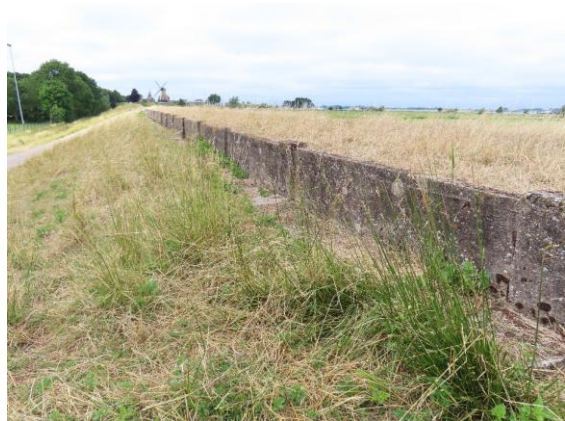
- 1) Ter hoogte van de Grintweg is de landzijde van de muraltmuur vrij goed zichtbaar. Het valt in dit gedeelte op dat het verticale gedeelte van de wand vrijwel haaks aansluit op het platte deel aan de landzijde, dit in tegenstelling tot elders in dezelfde muur.

Aan de buitenzijde van de dijk ligt de grondslag thans tot aan de bovenzijde van de muraltmuur. Dit sluit niet aan op het werkingsprincipe van een muraltmuur en moet het gevolg zijn van een latere verzwaring / ophoging van de dijk, die vermoedelijk kort na de Watersnoodramp van 1953 werd uitgevoerd.

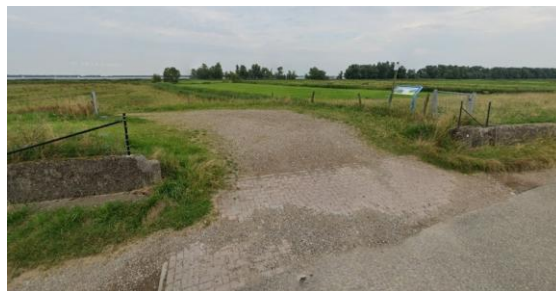
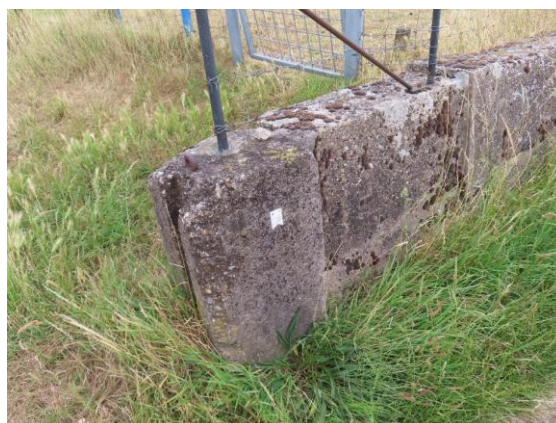
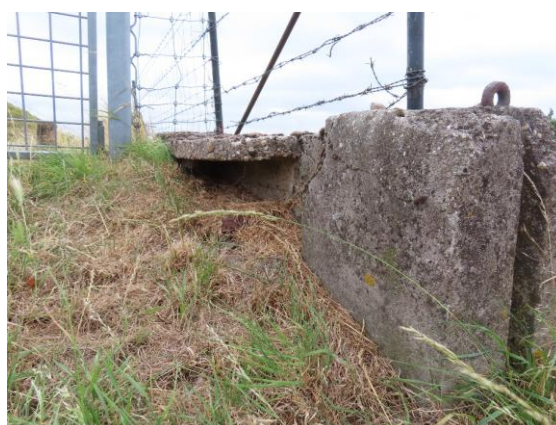
- 2) Ter hoogte van kunstwerk “De Wachter” is de muraltmuur kort onderbroken om de uiterwaarden vanaf de Oostweg te kunnen ontsluiten. Links eindigt de muur vrij plotseling en laat het afwijkende beton zien dat de muur hier is aangepast. Aan de rechterzijde eindigt de muur met een korte muurmoot en een penant, die van een sponning is voorzien. De korte muurmoot heeft aan de rivierzijde een ‘afdakje’, waaronder wat restanten van een stalen profiel aanwezig zijn. Het lijkt er sterk op dat er hier altijd al een opening – een zogenoemde coupure - in de muur moet zijn geweest, die in geval van nood met schotbalken kon worden gedicht. De vermoedelijk houten schotbalken lagen waarschijnlijk onder normale omstandigheden op stalen rekken onder het genoemde afdakje opgeslagen. Bovenop de penant is een gietijzeren oog aanwezig waarmee de schotbalken waarschijnlijk konden worden geborgd, zodat ze niet op zouden drijven. Omdat deze voorzieningen aan de linker kant niet aanwezig zijn en de muur hier aangepast lijkt, is de opening waarschijnlijk op enig moment vergroot, vermoedelijk om aan grotere landbouwvoertuigen doorgang te kunnen verlenen. De puntige vorm waarmee deze muurmoot eindigt is nog oorspronkelijk en vormde een nok waarmee de muurmoot in de muurlijst zat opgesloten.

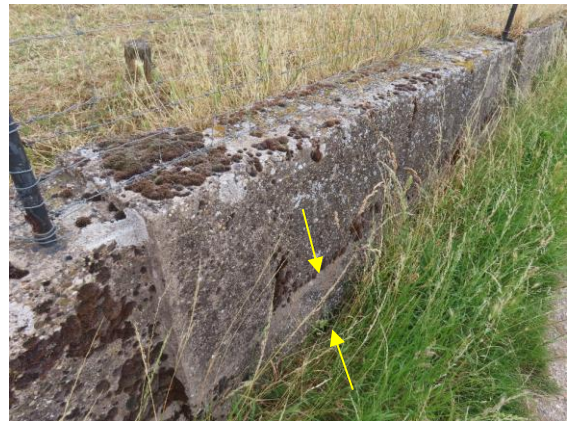
- 5) Ten oosten van de onder punt 3 genoemde doorgang is de eerder genoemde haakse hoek tussen het verticale gedeelte van de muur en het platte deel aan de landzijde schuin afgesmeerd, zodat de hoek niet meer haaks is. Waarom en wanneer dit is gedaan is niet bekend, maar vermoedelijk bevorderde dit het afwateren.

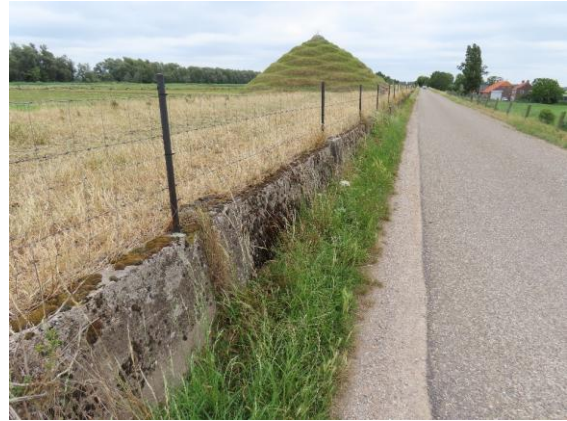
- 6) Het kunstwerk “De Wachter” staat op de plek waar de Oostdijk tijdens de Watersnoodramp van 1953 doorbrak. De muraltmuur is hier over een aanzienlijke lengte weggespoeld. De doorbraak vond plaats op de plek van de Nieuwe sluis, een uitwateringssluis die in 1953 niet meer in gebruik en zelfs al deels gesloopt was.

Het valt op dat de muraltmuur hier afwijkend is uitgevoerd, wat niet verwonderlijk is als de muraltmuur hier in 1953 weg weggeslagen. Het afwijkende deel kenmerkt zich in algemene zin door een strakke en gladde uitvoering van het beton in vermoedelijk prefab-elementen. De muurmoten zijn dunner en gesegmenteerd uitgevoerd en ontberen vermoedelijk de voeting. De muurlijsten staan als penanten tussen de muurmoten, in plaats van dat ze er deels overheen gestort zijn. Het vervangen gedeelte kan daardoor niet effectief als muraltmuur functioneren. Het verslag van de herstellingswerkzaamheden na de Watersnoodramp noemt dat men de muraltmuur na de ramp niet meer herstelde, maar verving door een dijkverhoging met grond. Het afwijkende muurgedeelte is daarom feitelijk niet meer dan een grondkering of een poging om het beeld van de muraltmuur te herstellen. Of de afwijkende muur uit 1953 stamt of jonger is, is niet bekend, maar de strakke uitvoering suggereert het laatste.

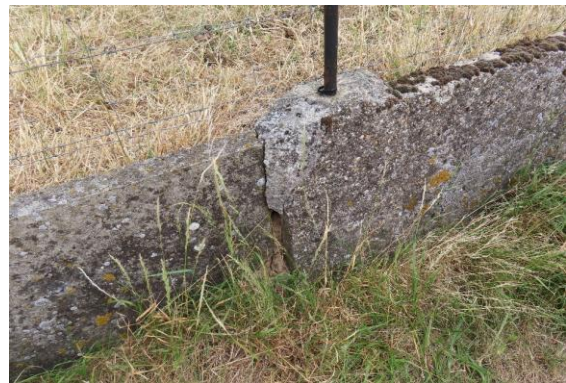
- 8) Enkele tientallen meters ten oosten van kunstwerk “De Wachter” gaat het afwijkende deel van de muur weer over in het oorspronkelijke werk, wat de oostelijke begrenzing van de tijdens de Watersnoodramp in de Oostdijk geslagen bres laat zien.

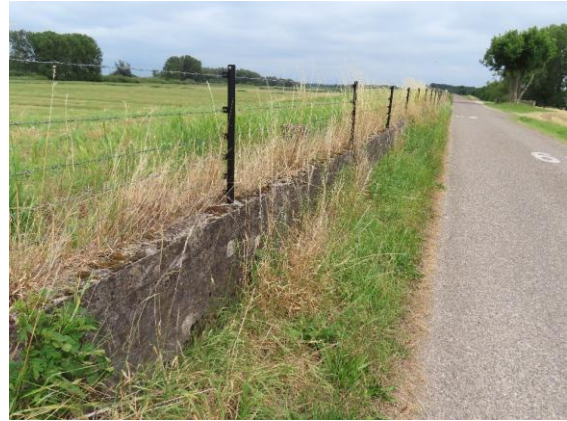
- 19) Bij Oostdijk 20, iets ten oosten van Oostdijk 1, is een gedeelte van de muur als een doorlopende muur uitgevoerd, dus zonder de gewoonlijke muurmoten en muurlijsten. Het gedeelte eindigt tegen twee dicht bij elkaar gepositioneerde penanten, waarna de muur weer in muurmoten en muurlijsten is opgedeeld. De afwijking duidt op een latere wijziging en heeft vermoedelijk te maken met verdwenen bebouwing op de dijk. Op de kaart van circa 1935 zijn op deze plek nog twee gebouwen te zien; mogelijk zijn dat de gebouwen die ook op de foto uit december 1954 zichtbaar zijn. Op die foto is nog een muraltmuur met muurmoten en muurlijsten te zien.

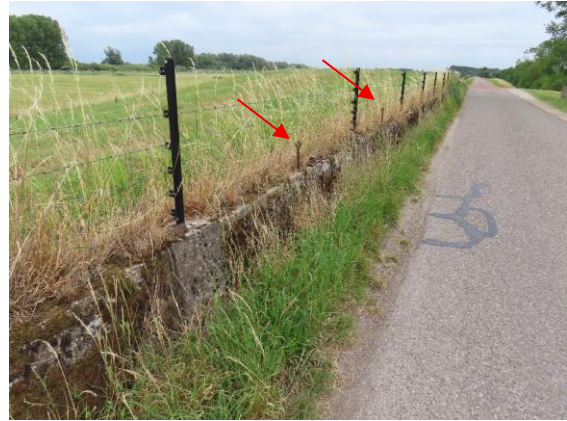
- 20) In het gedeelte tussen Bovensluis en Tonnekreek zijn de muurmoten vaak van een gietijzeren oog voorzien. De ogen, die ook op de foto uit 1954 te zien zijn, zijn zodanig zwaar uitgevoerd dat het aannemelijk is dat ze bedoeld zijn geweest als hyssoog. Het lijkt erop dat de muurmoten hier geprefabriceerd waren en in hun geheel zijn geplaatst, in plaats van in situ gestort.

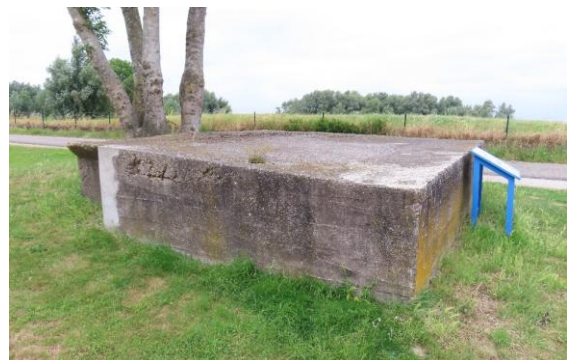
- 21) Nabij Oostdijk 20 staat een betonnen object. Het informatiebord vermeldt geen functie, maar vermoedelijk heeft een relatie met het Fort Bovensluis. Er is geen direct raakvlak met de muraltmuur.

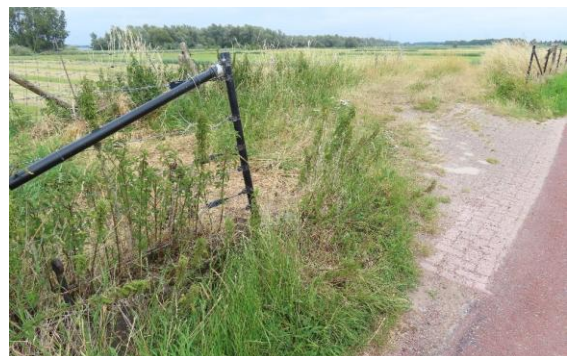
- 22) Nabij Fort Buitensluis is een opening in de muraltmuur aanwezig. Het penant rechts beschikt over een schotbalkspinning en een oog. De opening is op enig moment in westelijke richting vergroot, waarvoor een deel van de muur is verwijderd.

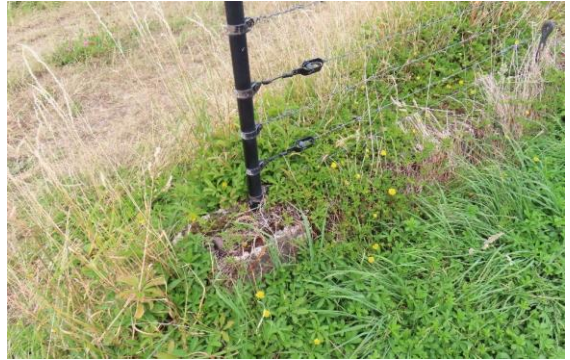
- 23) Bij Tonnekreek is er een opening in de muraltmuur aanwezig. Aan de linkerkant zijn er een 'afdakje' voor schotbalken en een penant met een schotbalksponning en een oog aanwezig. De coupure is op een later moment in oostelijke richting toe vergroot.

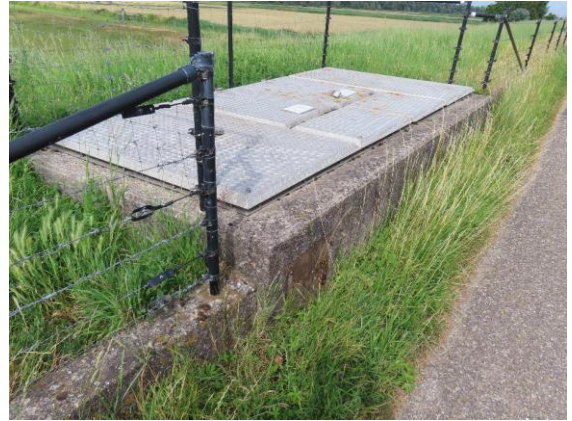
- 24) Bij gemaal Tonnekreek is de muraltmuur thans onderbroken door een met luiken afgesloten schacht voor de afsluitschuiven voor de persleiding van het gemaal.

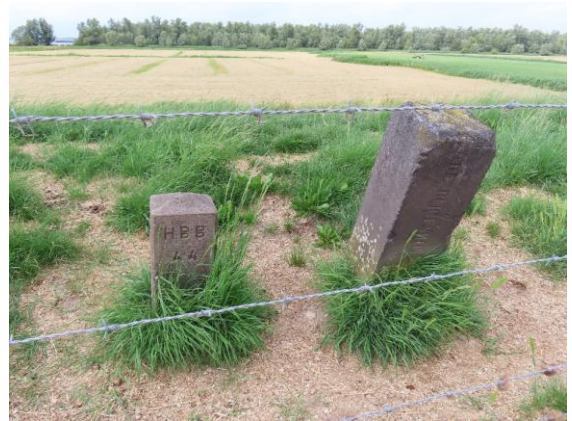
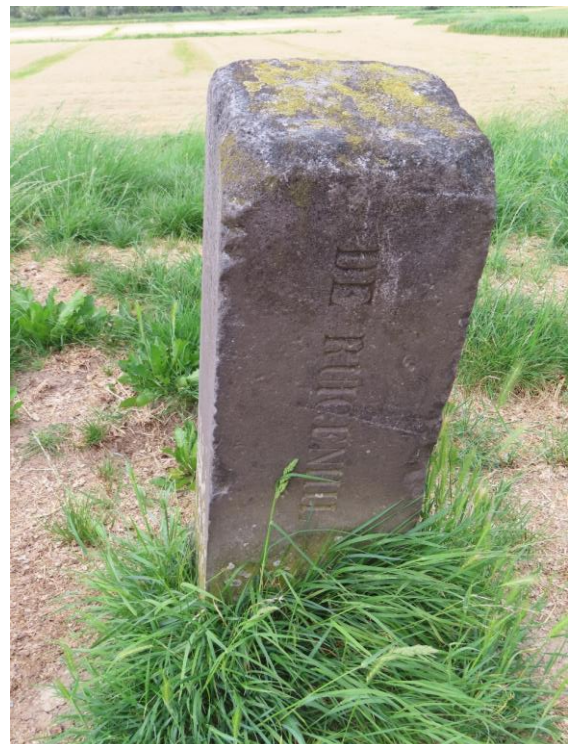
- 25) In Tonnekreek, nabij de kruising van de Oostdijk en de Tonnekreek staan twee palen. Op de linker paal staat HBB 44; de context daarvan is niet bekend. Op de rechter paal staat “De Ruigenhil”; deze geeft de oostelijke grens van de Ruigenhilpolder en het werkgebied van het toenmalige waterschap aan. De palen hebben geen directe relatie met de muraltmuur, behalve dat de grenspaal ook het oostelijke einde van de muraltmuur markeert.
