Boom Effect Analyse

Terborgseweg Doetinchem

In opdracht van WBC Bouwgroep

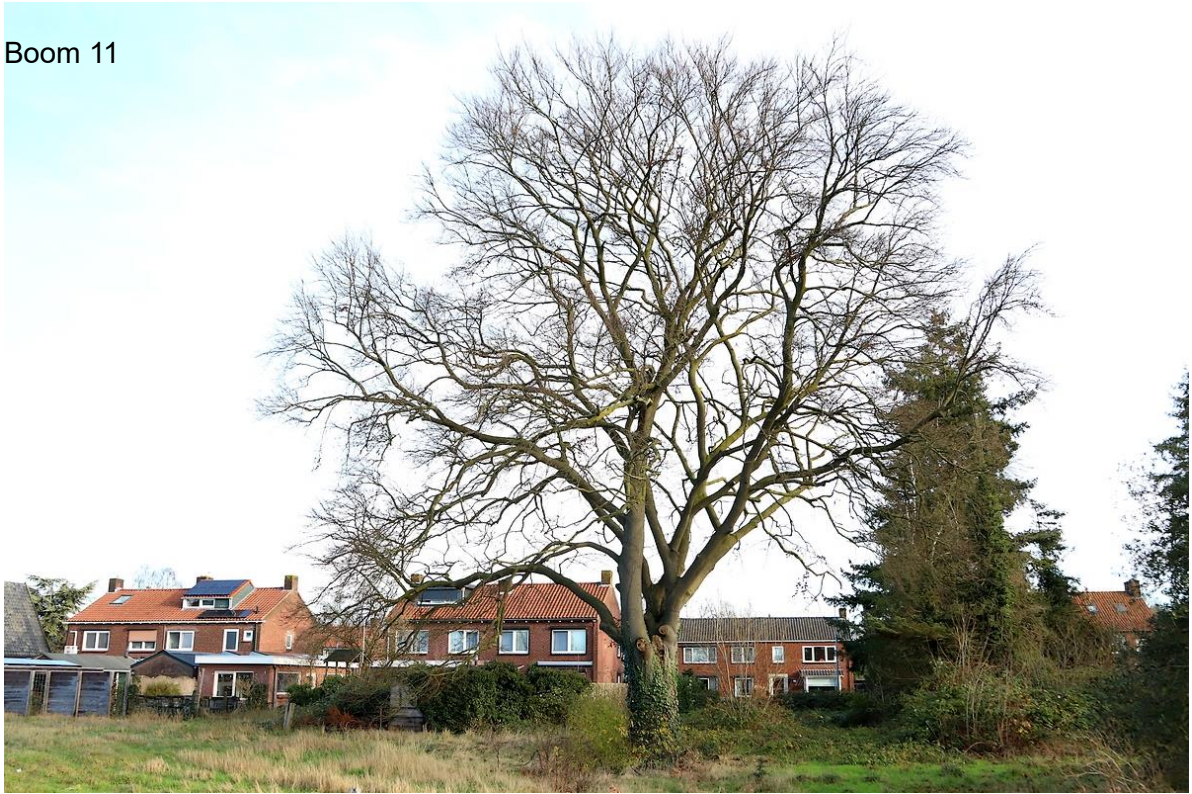
Boom 11

Boom 11, litteken takbreuk
met inrotting van de stam

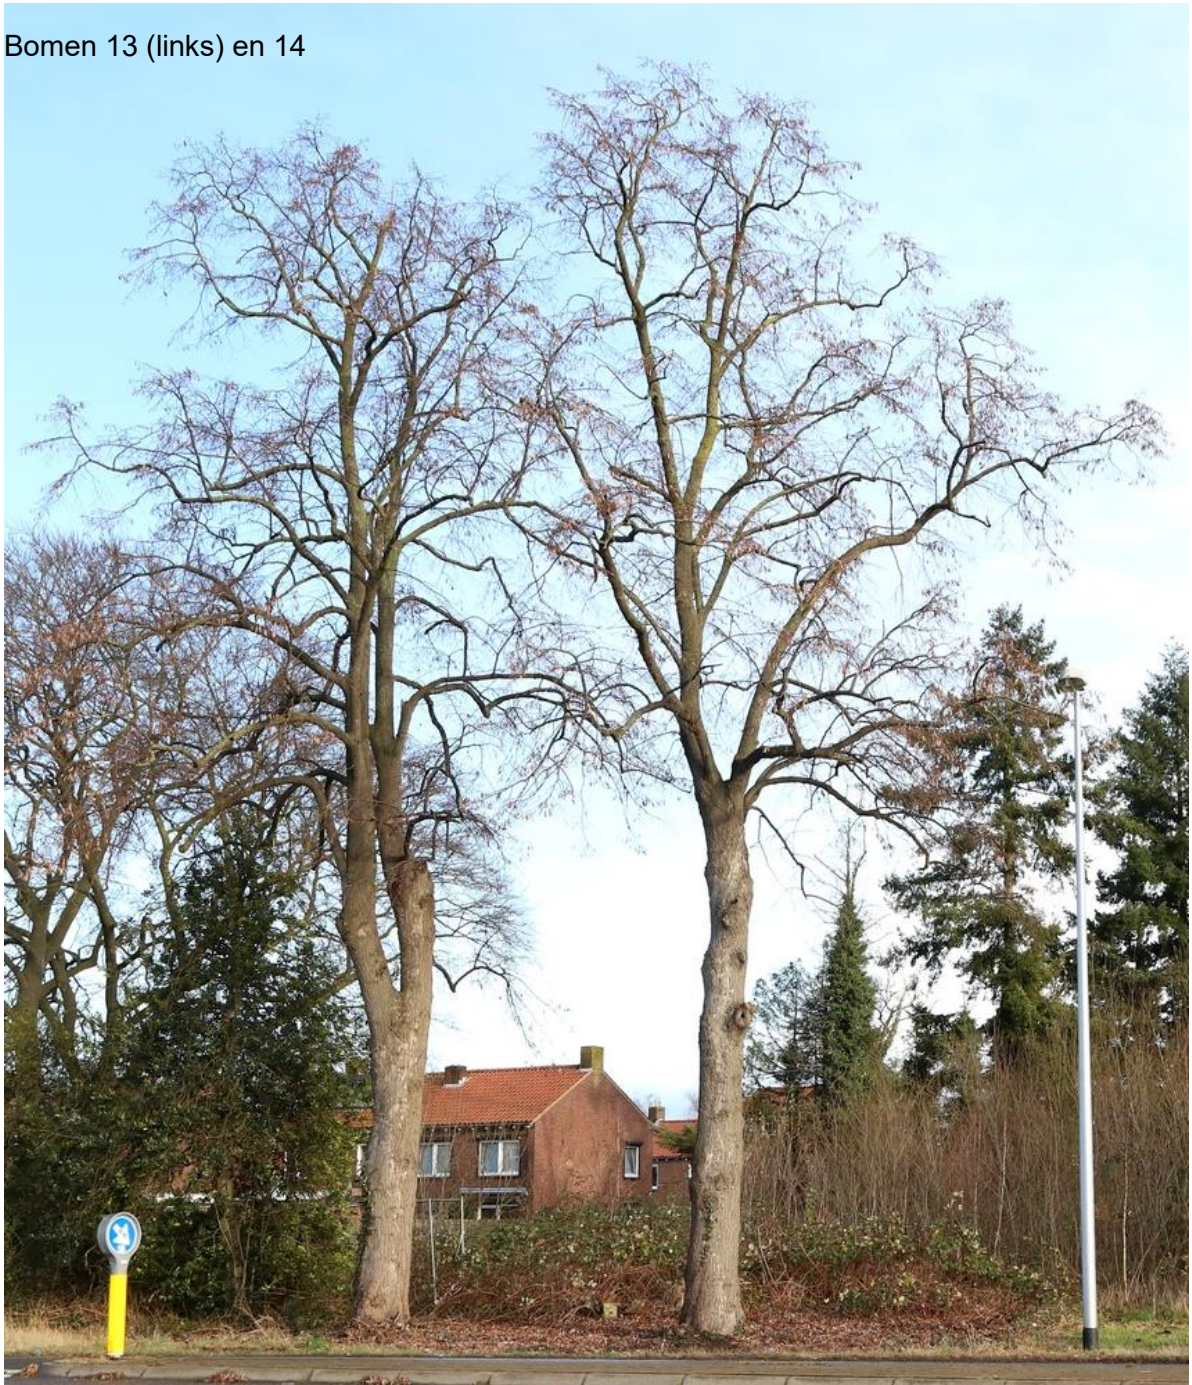
Bomen 13 (links) en 14

Dit zijn gebreken aan de boom die de kans op breuk verhogen. Dit zijn bijvoorbeeld plakoksels, slechte takaanhechtingen, rottingen en vorstscheuren. Er zijn weinig mechanische gebreken geconstateerd. De bomen 11, 13 en 14 hebben (mogelijke) holtes die ontstaan zijn door het inrotten van snoeiwonden en breukvlakken van afgebroken takken.

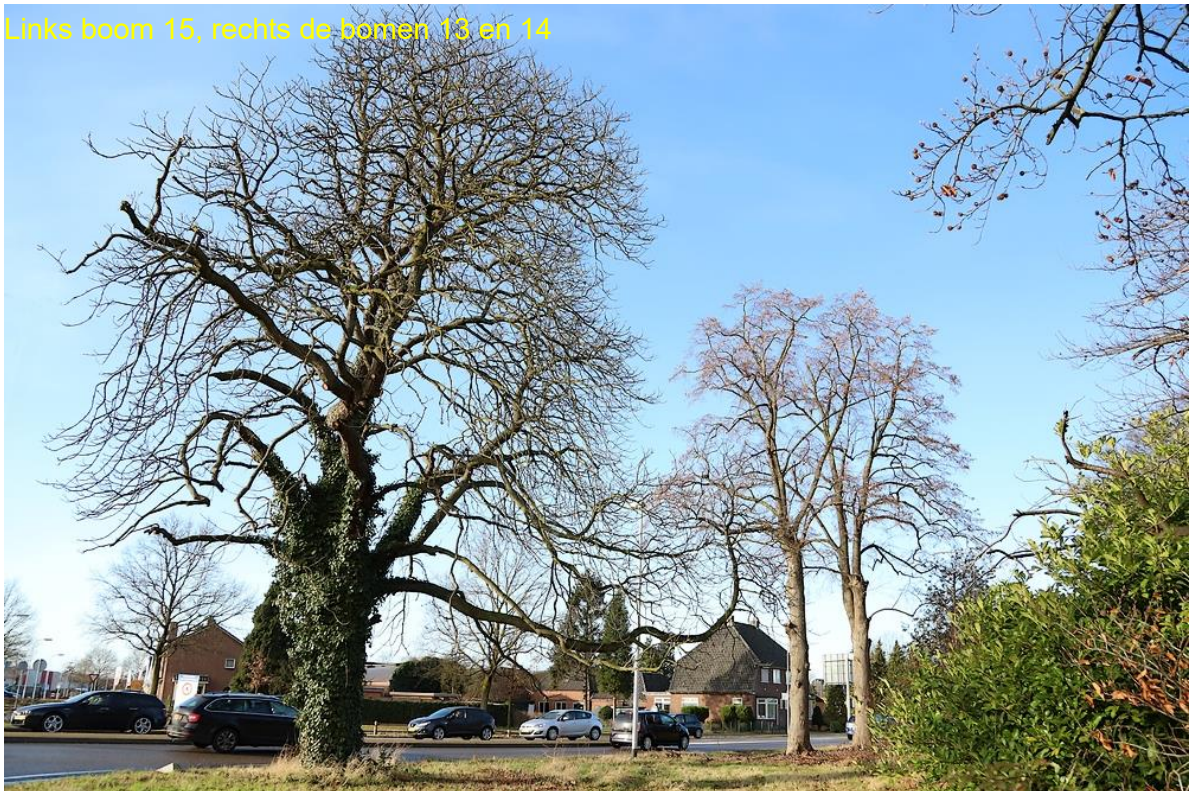
Links boom 15, rechts de bomen 13 en 14

Boom 15. Paardenkastanje. Deze oude paardenkastanje staat net buiten het plangebied. De kroon van deze boom bevindt zich echter wel voor een belangrijk deel boven het plangebied en voor een klein deel binnen de ruimte van het te bouwen appartementencomplex.
