Boom Effect Analyse

Terborgseweg Doetinchem

In opdracht van WBC Bouwgroep

Rapportnummer	2398
Projectnummer	4430
Opdrachtgever	WBC Bouwgroep
Contactpersoon	Dhr. H. Hegeman
Opdrachtnemer	Staring Advies Jonker Emilweg 11 6997 CB Hoog-Keppel 0314 641910 info@staringadvies.nl www.staringadvies.nl IBAN NL87 RABO 03 88 40 73 44 Btwnr NL8076.79.616.B01 KvK 09100544
Auteur(s)	D.J. Stronks
Controle	-
Status	definitief
Datum:	25-03-2024
Foto voorblad	Oude beuk in het plangebied (foto: J. Stronks)
Wijze van citeren	Stronks, D.J., 2024. Boom Effect Analyse Terborgseweg, Doetinchem. Staring Advies, Hoog-Keppel.

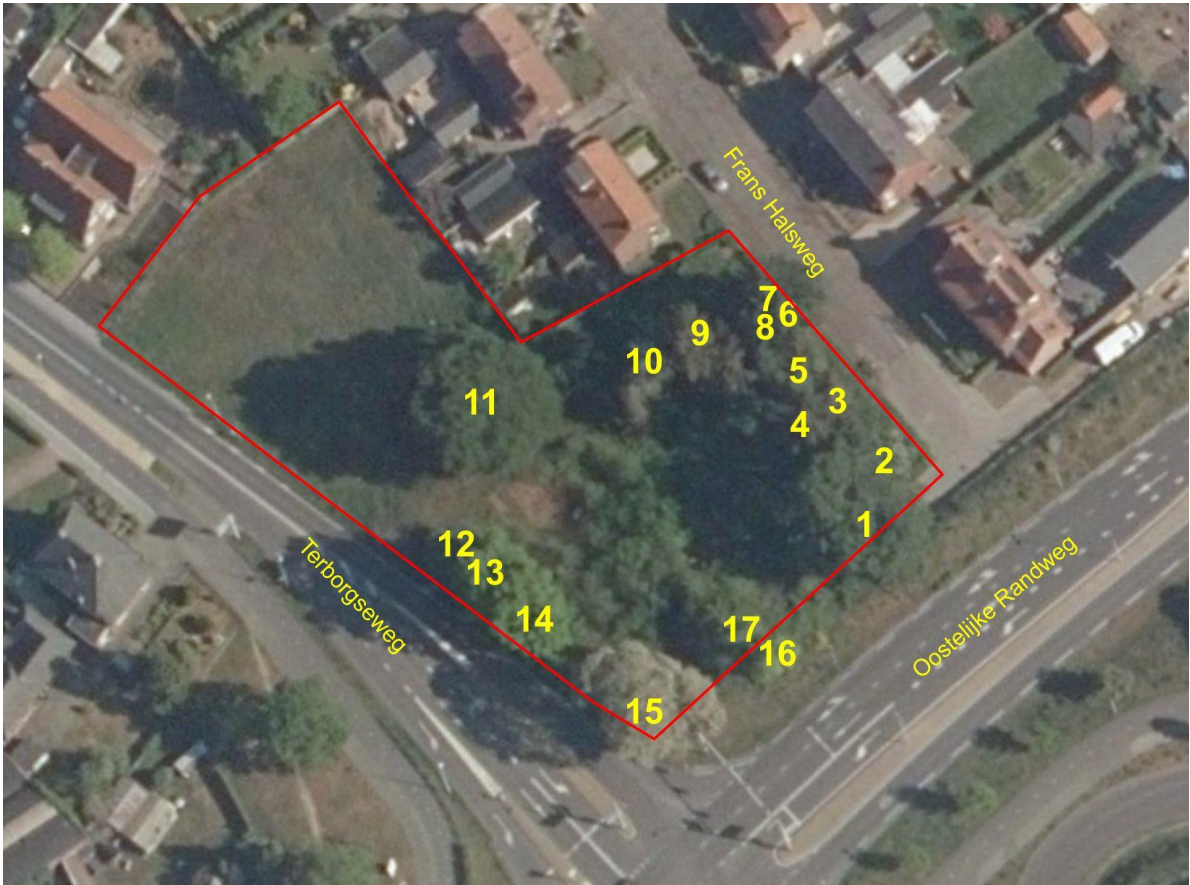
Figuur 2. Luchtfoto van het plangebied met de begrenzing van het plangebied (rode lijn) en de onderzochte bomen (geel) en de gehanteerde boomnummers. Bron luchtfoto: www.geoportaal.gelderland.nl.
