# *Bomen Effect Analyse*

Spoorzone,  
Doetinchem

| Projectnummer | PFBV 25 168 SB |
| Datum | 28 augustus 2025 |

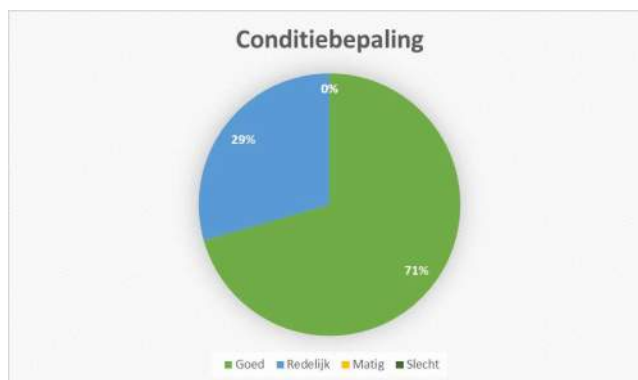
Figuur 3.1 Conditiebepaling bomenbestand

De conditie van de 17 onderzochte bomen is overwegend goed: 12 bomen zijn met een goede conditie beoordeeld. Daarnaast zijn 5 van de 17 bomen met een redelijke conditie beoordeeld. De onderverdeling in conditie is schematisch weergegeven in figuur 2.

Voor de toekomstverwachting geldt hetzelfde: de toekomstverwachting is voor 12 bomen als goed beoordeeld, met meer dan 15 jaar actieve groei. Voor 5 bomen geldt een redelijke toekomstverwachting van 10 tot 15 jaar. De kaart met toekomstverwachting is opgenomen in bijlage 1b.

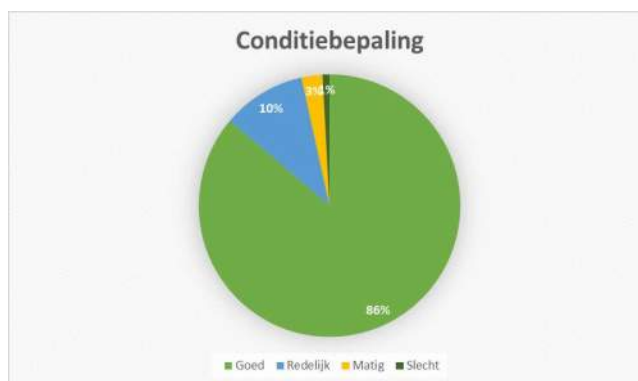
Figuur 3.2 Conditiebepaling bomenbestand

De conditie van de 116 onderzochte bomen is overwegend goed: 100 bomen zijn met een goede conditie beoordeeld. Daarnaast zijn 12 van de 116 bomen met een redelijke conditie beoordeeld. 3 bomen hebben een matige en 1 boom heeft een slechte conditie. De onderverdeling in conditie is schematisch weergegeven in figuur 2.

Voor de toekomstverwachting geldt hetzelfde: de toekomstverwachting is voor 100 bomen als goed beoordeeld, met meer dan 15 jaar actieve groei. Voor 12 bomen geldt een redelijke toekomstverwachting van 10 tot 15 jaar. 3 bomen hebben een matige toekomstverwachting van 5-10 jaar en 1 boom is beoordeeld met een slechte toekomstverwachting van minder dan 5 jaar. De kaart met toekomstverwachting is opgenomen in bijlage 1b.

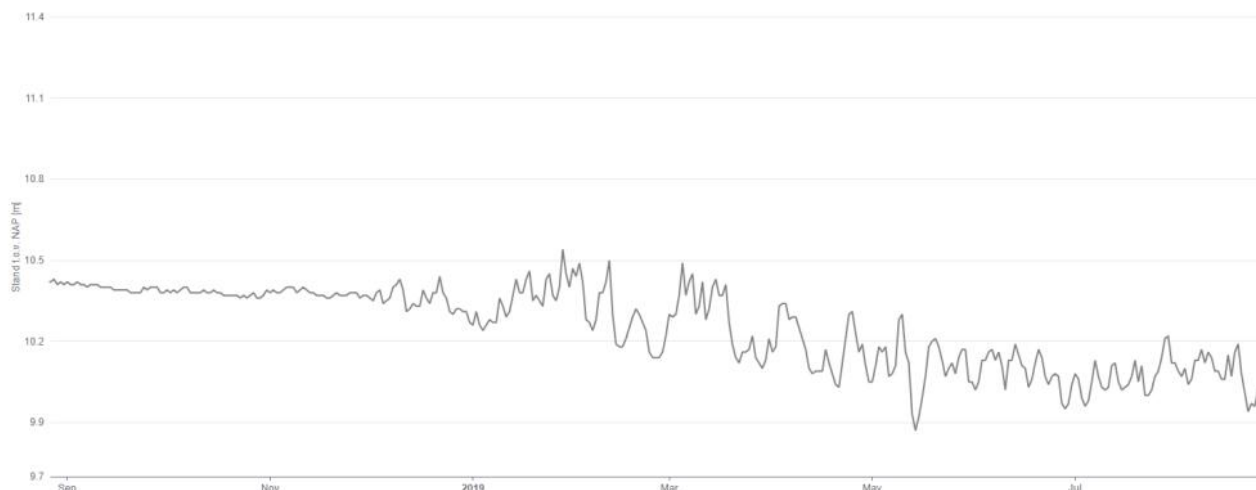
Figuur 3.4 Grondwaterstanden (dinoloket.nl)

Uit de gegevens van het DINO- loket blijkt dat de grondwaterstand in de directe omgeving gemiddeld schommelt tussen een diepte van 2,5 tot 3 meter onder maaiveld. De bomen zijn in de vochtvoorziening dan ook vooral afhankelijk van het regenwater dat in de groeiplaats kan infiltreren (hangwaterprofiel). Tijdens het veldwerk is tot op een diepte van 120 cm geen grondwater aangetroffen.

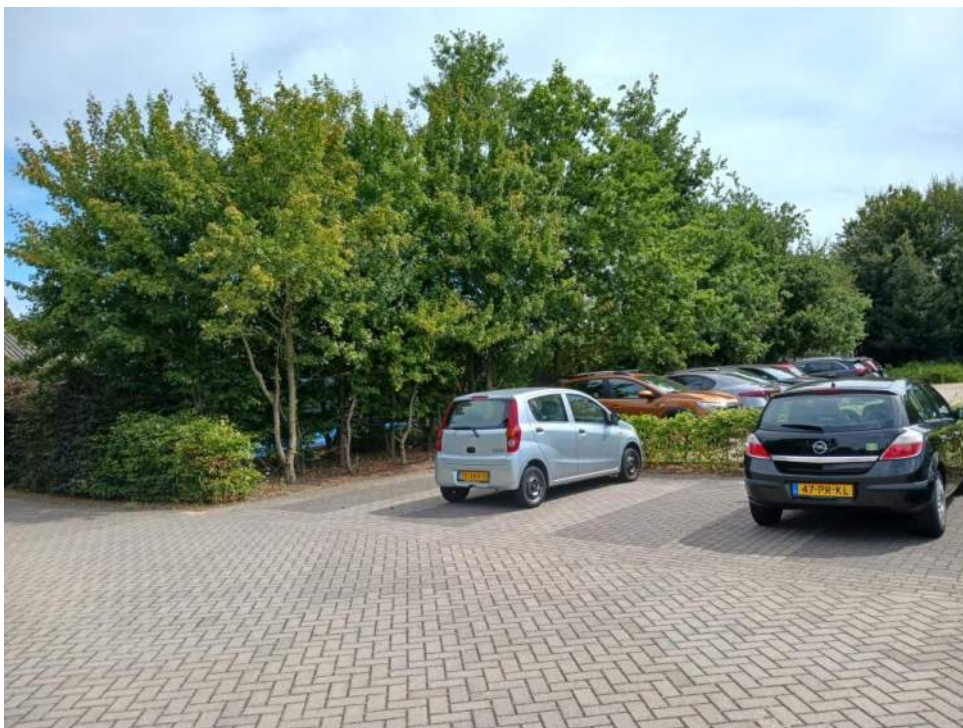
Figuur 3.9 Bomen in bosvak locatie Laborijn

De opdrachtgever is voornemens nieuwbouw te realiseren in een groot deel van beide projectgebieden. De nieuwbouw zal plaatsvinden op de locatie van een groot aantal geïnventariseerde bomen. Deze bomen zijn dan ook niet te behouden tijdens de herinrichting. Bij de bomen waarbij de werkzaamheden op kleine afstand plaatsvinden, zal een te hoog percentage wortelverlies optreden bij het realiseren van de nieuwbouw. Op de plekken waar de afstand van de werkzaamheden tot op zeer korte afstand (<1,5-2,5 m) van de bomen worden uitgevoerd, is de kans op instabiliteit van de bomen daarnaast reëel.

Omdat een groot deel van de aanwezige bomen niet te behouden is, is de potentiële verplantbaarheid van de bomen onderzocht. Uit het onderzoek is gebleken dat 40 van de 116 geïnventariseerde bomen als potentieel verplantbaar is aangemerkt. In bijlage 2c is het overzicht opgenomen met boomnummers, de beoogde verplantkluit en de reden waarom een boom potentieel wel of niet verplantbaar is.

Bij de overige 76 bomen wordt een verplanting afgeraden vanwege het soort welke zich niet leent voor een verplanting, een teruglopende conditie, niet voldoende ruimte rondom de boom om een verplantkluit te realiseren of gebreken in de boom.

De verplantbaarheid van de 116 bomen is beoordeeld (uitgezonderd ligging kabels en leidingen). Uit het onderzoek blijkt dat 40 van de 116 bomen als potentieel verplantbaar zijn aangemerkt. De bomen dienen met een verplantmachine met een diameter van maximaal 2,5 meter verplant te worden. Voorbereiding van de bomen is niet nodig. Wel wordt geadviseerd de lindes (boom **43** t/m **47**) licht in te nemen zodat ze makkelijker te transporteren zijn. Wel dient de verplanting in de rustperiode van de bomen en dient 3 jaar nazorg uitgevoerd te worden. Daarnaast dienen boom **31** en **32** eerder in het proces verplant te worden, aangezien deze bomen in een binnentuin staan, op korte afstand van de te slopen bebouwing. Het is belangrijk dat dit op tijd gebeurt vanwege het soort. Aanbevolen wordt om dit in december of januari uit te voeren.
