# *Bomen Effect Analyse*

Spoorzone,  
Doetinchem

Kenmerk klant	Bomen Effect Analyse
Revisie	Spoorzone, Doetinchem
Projectnummer	PFBV 25 168 SB
Datum	28 augustus 2025
Status	Definitief

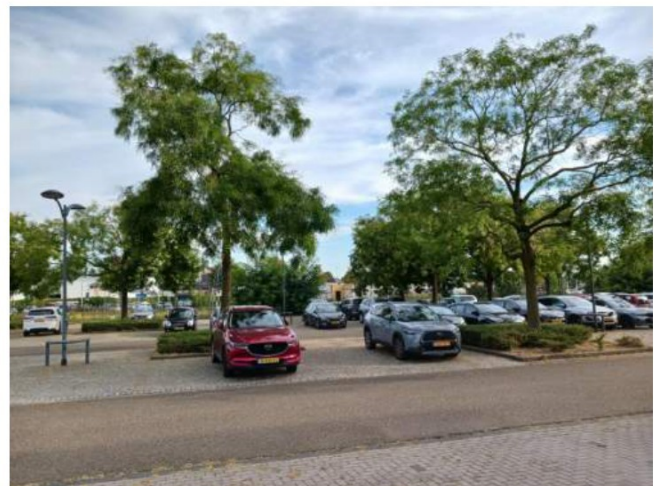
Figuur 3.6 Bomen op parkeerplaats Naoberhoek

Rondom de bebouwing is ook veel verharding aanwezig. De bomen in projectgebied Naoberhoek staan allen op een parkeerplaats in de verharding. Daarnaast staat een groot deel van de bomen in projectgebied Laborijn ook op een parkeerplaats in de verharding. Bij een aantal bomen is bestratingsopdruk waargenomen, zie figuur 3.7 en 3.8.

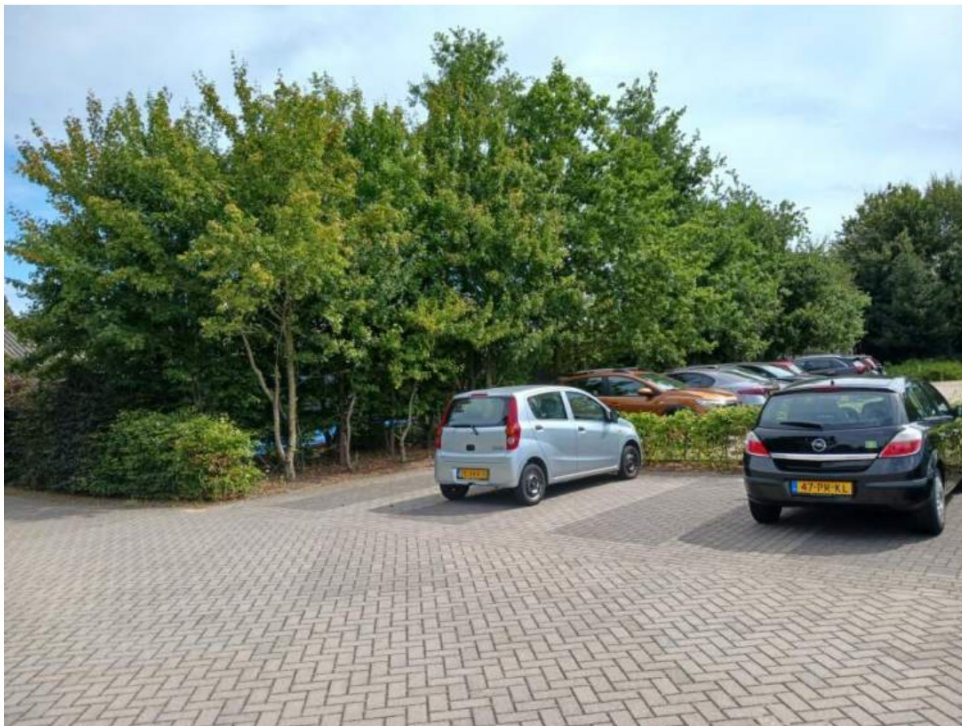
Figuur 3.9 Bomen in bosvak locatie Laborijn

De opdrachtgever is voornemens nieuwbouw te realiseren in een groot deel van beide projectgebieden. De nieuwbouw zal plaatsvinden op de locatie van een groot aantal geïnventariseerde bomen. Deze bomen zijn dan ook niet te behouden tijdens de herinrichting. Bij de bomen waarbij de werkzaamheden op kleine afstand plaatsvinden, zal een te hoog percentage wortelverlies optreden bij het realiseren van de nieuwbouw. Op de plekken waar de afstand van de werkzaamheden tot op zeer korte afstand (<1,5-2,5 m) van de bomen worden uitgevoerd, is de kans op instabiliteit van de bomen daarnaast reëel.

Omdat een groot deel van de aanwezige bomen niet te behouden is, is de potentiële verplantbaarheid van de bomen onderzocht. Uit het onderzoek is gebleken dat 40 van de 116 geïnventariseerde bomen als potentieel verplantbaar is aangemerkt. In bijlage 2c is het overzicht opgenomen met boomnummers, de beoogde verplantkluit en de reden waarom een boom potentieel wel of niet verplantbaar is.

Bij de overige 76 bomen wordt een verplanting afgeraden vanwege het soort welke zich niet leent voor een verplanting, een teruglopende conditie, niet voldoende ruimte rondom de boom om een verplantkluit te realiseren of gebreken in de boom.

De verplantbaarheid van de 116 bomen is beoordeeld (uitgezonderd ligging kabels en leidingen). Uit het onderzoek blijkt dat 40 van de 116 bomen als potentieel verplantbaar zijn aangemerkt. De bomen dienen met een verplantmachine met een diameter van maximaal 2,5 meter verplant te worden. Voorbereiding van de bomen is niet nodig. Wel wordt geadviseerd de lindes (boom **43** t/m **47**) licht in te nemen zodat ze makkelijker te transporteren zijn. Wel dient de verplanting in de rustperiode van de bomen en dient 3 jaar nazorg uitgevoerd te worden. Daarnaast dienen boom **31** en **32** eerder in het proces verplant te worden, aangezien deze bomen in een binnentuin staan, op korte afstand van de te slopen bebouwing. Het is belangrijk dat dit op tijd gebeurt vanwege het soort. Aanbevolen wordt om dit in december of januari uit te voeren.
