Waterschap de Dommel

Technisch feitenonderzoek TPI Eindhoven

RA24249a1

23 september 2024

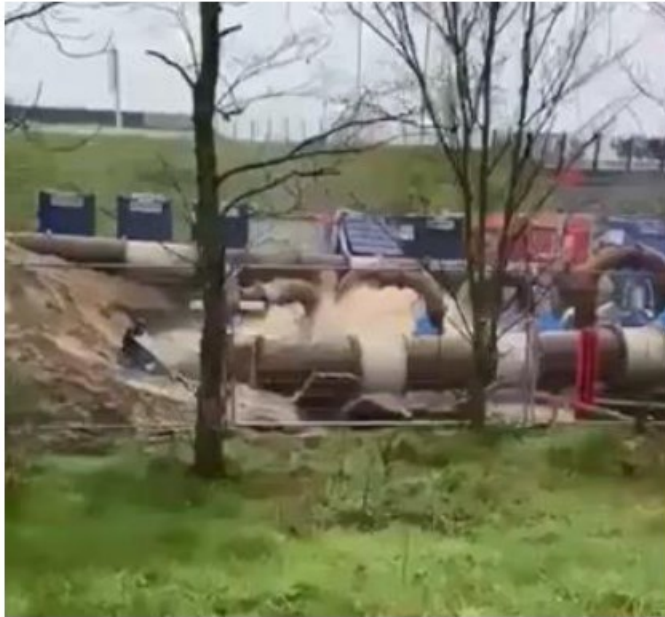
Figuur 9 Registratie en melding van medewerker golfbaan Tongelreep

Op 13 maart om 07:00 registreren medewerkers van naastgelegen golfbaan de Tongelreep dat er water uit het TPI spuit en informeren zij het waterschap. Een medewerker van het waterschap was op dat moment voor werkzaamheden ter plaatse bij rioolgemaal Aalst. Hij ontvangt een filmpje. Een screenshot van het filmpje is weergegeven in Figuur 9.

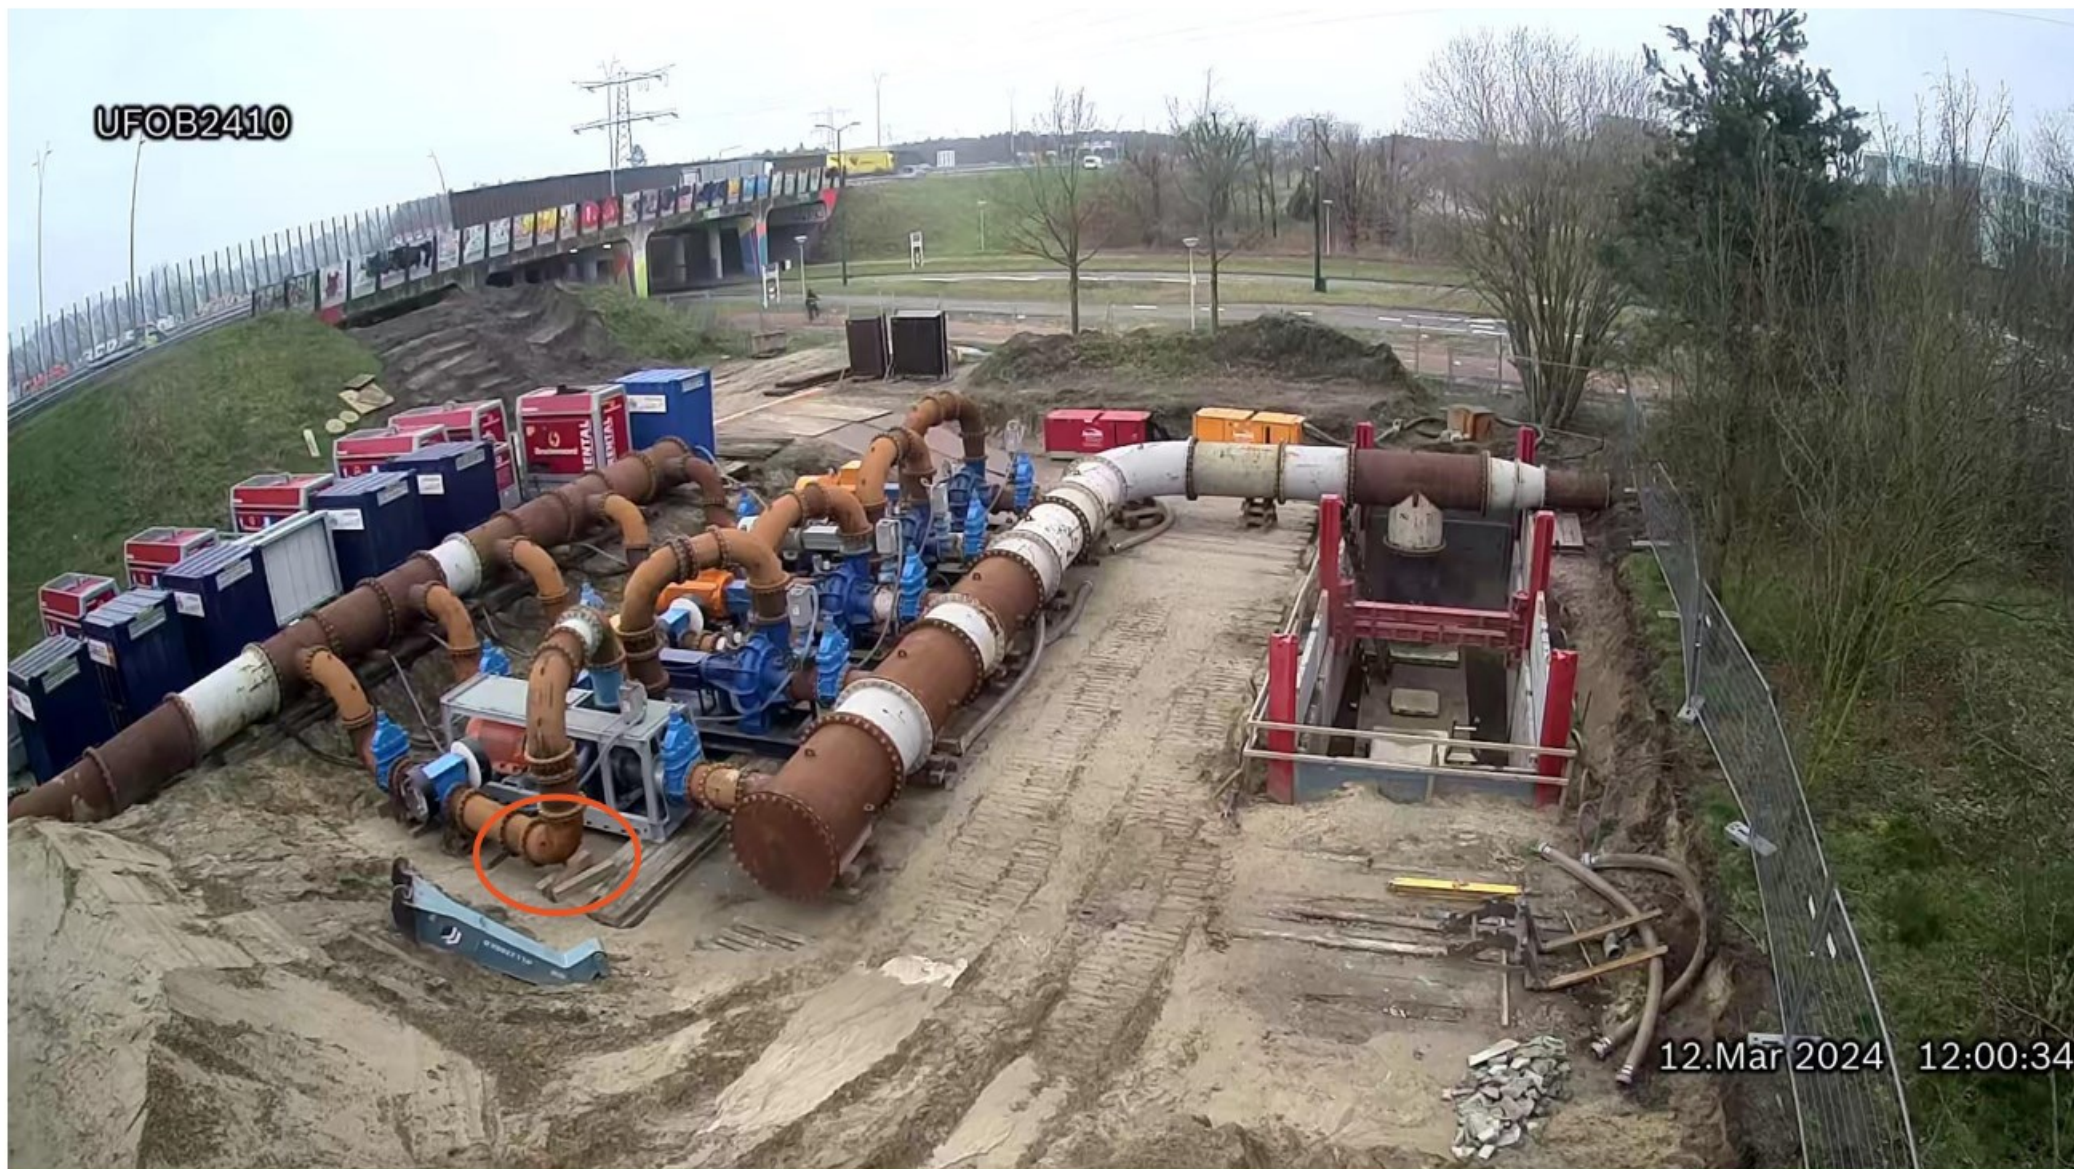
Figuur 11 Foto beveiligingscamera van 12 maart 12:00

- Op 13 maart vanaf 6:00 is op video te zien dat pomp 1 een neerwaartse beweging maakt. De overige pompen en appendages volgen, het gehele pompstation zakt omlaag, vermoedelijk door verzadiging van de bodem waardoor de grond zijn draagkracht verliest. Direct na de sterkste zakking rond 6:20 is, ondanks een vertroebeld beeld door neerslag, te zien dat de lekkage sterk verergerd. Zeker twee pompen spuiten op dat moment water de lucht in. Een screenshot van het videomateriaal van 13 maart 06:48 is weergegeven in Figuur 15.
- Door VDK/VDH zijn foto's gedeeld van de demontage op 13 maart. De foto in Figuur 16 geeft een goede indruk van de situatie na het uitzetten van de pompen, maar voorafgaand aan de demontage.

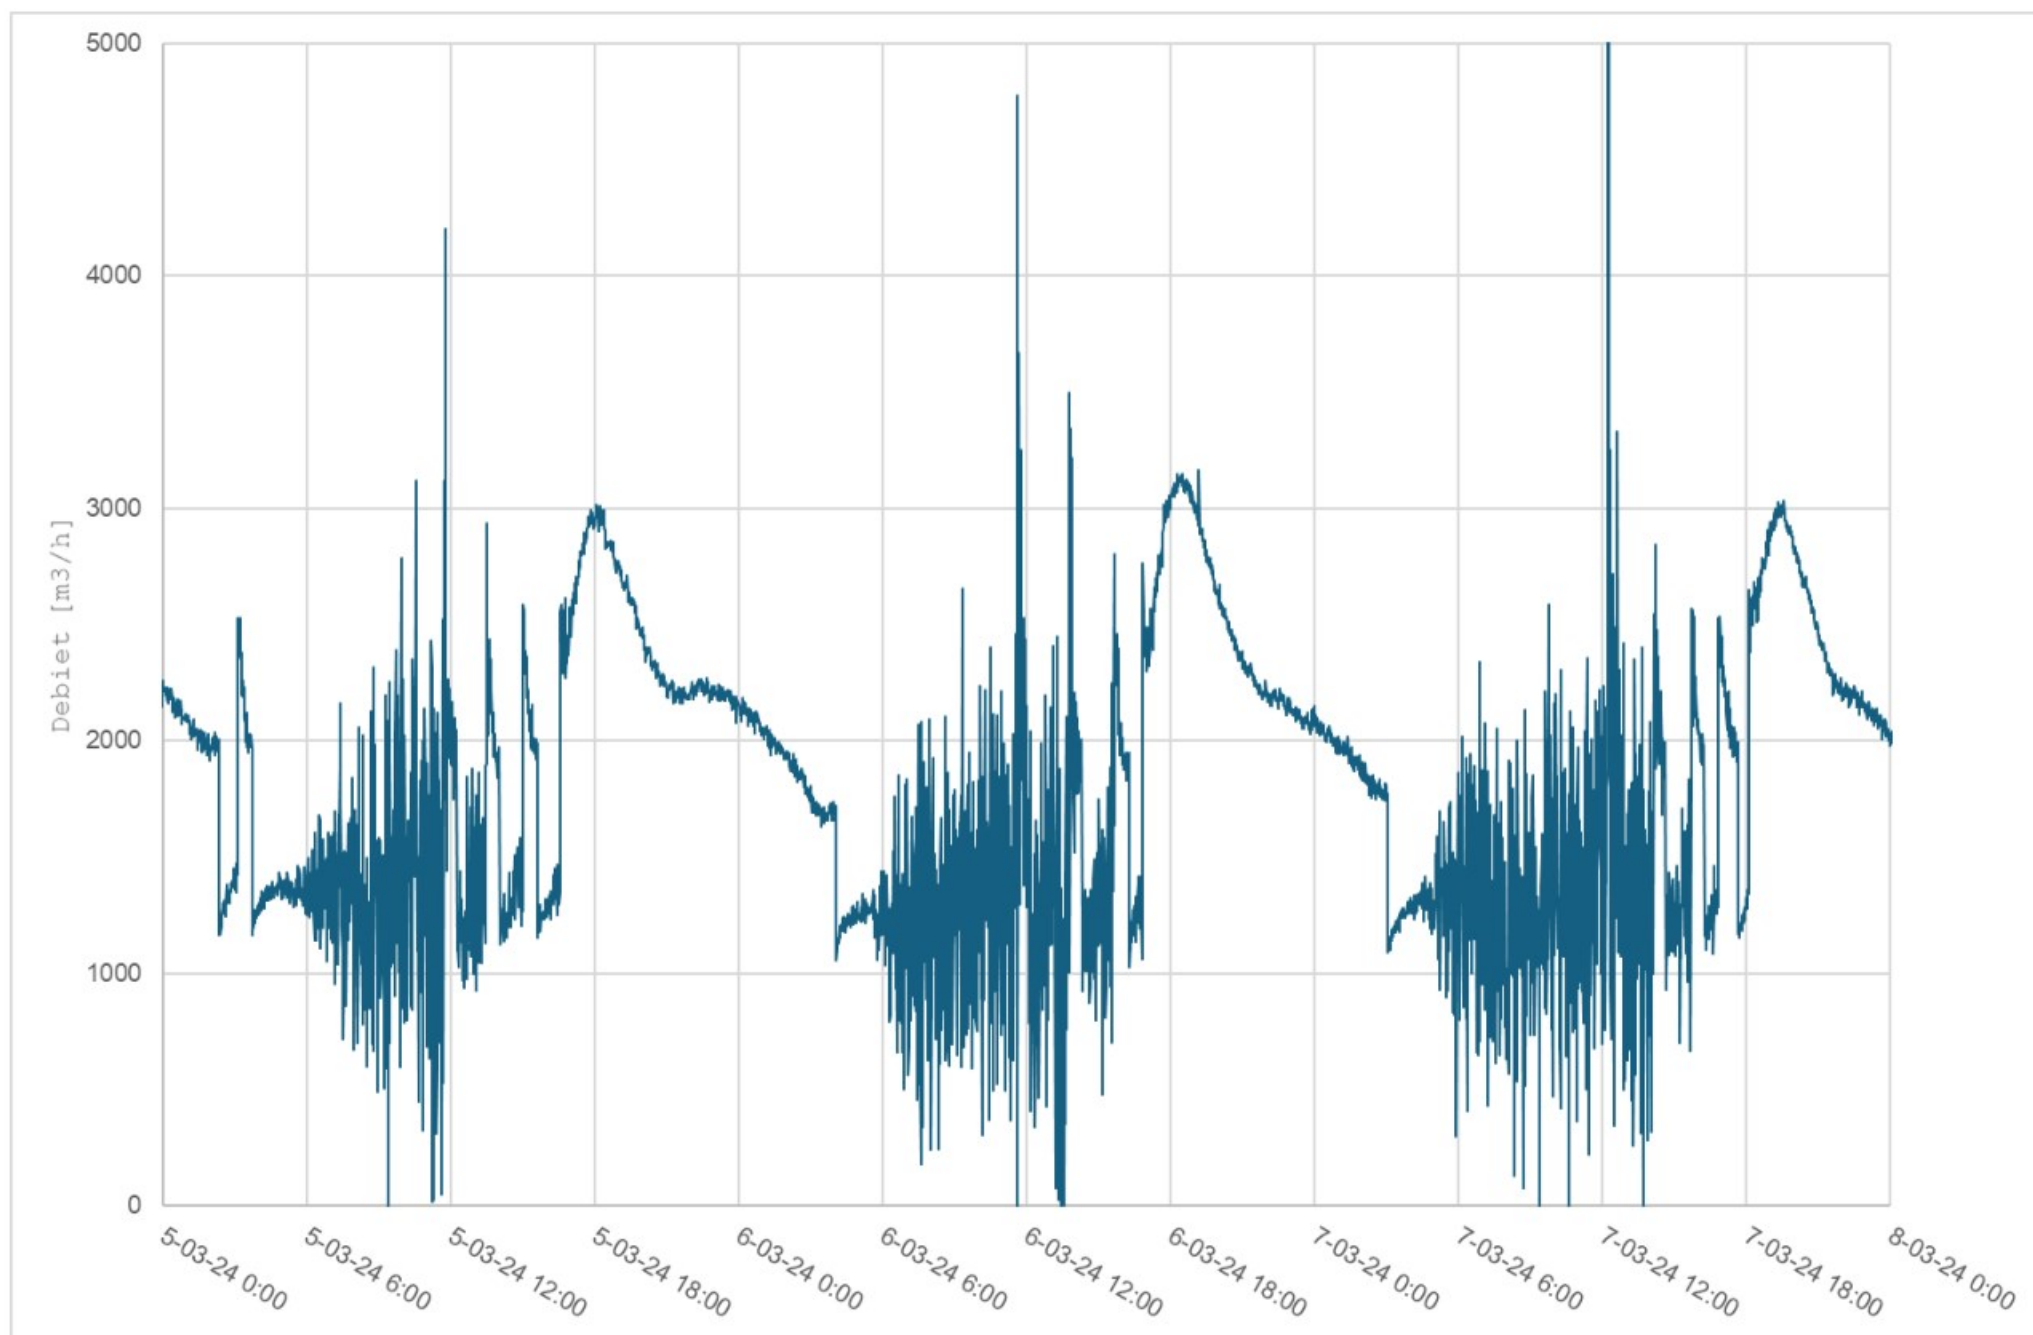
Figuur 18 Grafiek debiet uitgaand TPI (detail)

- Rond 13:00 à 14:00 uur (op 12 maart) is een beperkte vernatting op de draglineschotten te zien op het beeldmateriaal van de beveiligingscamera wat duidt op een lekkage aan deze pomp. Dat er rond 13:00 à 14:00 uur iets gebeurd in de TPI wordt mogelijk ook weergegeven door de fluctuatie in de debietmeting zoals aangegeven in Figuur 17.

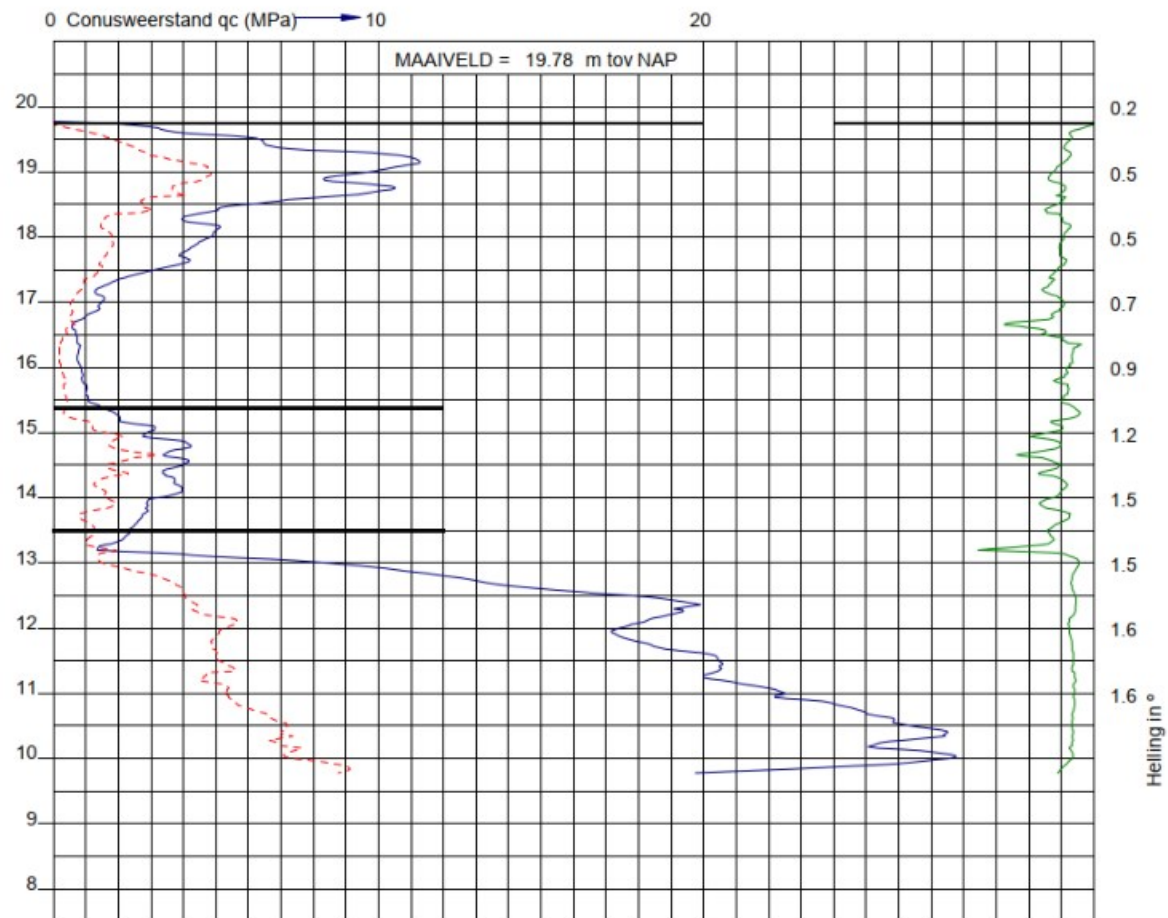
Een andere mogelijkheid zouden lokaal holle ruimtes in de bodem kunnen zijn, die zich dan zouden kunnen vullen met (een deel van) het zand en water. Hoewel dit gezien de hoeveelheden ook eerder onwaarschijnlijk lijkt, is voor deze potentiële afvoerroute gekeken naar het beschikbare grondonderzoek [15]. Dit grondonderzoek is opgenomen in Bijlage 2. Een holle ruimte zou zich moeten uiten in het (volledig) wegvallen van de conusweerstand in de sonderingen. Zoiets zou men dan verwachten rondom de diepte van het transportriool, op circa NAP +15,4 m à NAP +13,5 m. Een dergelijke registratie wordt in alle relevante sonderingen niet aangetroffen, hoewel de sonderingen op of nabij de verzakkingen 2014 en 2023 zijn gezet. Een voorbeeld sondering (DKM-02A) is weergegeven in Figuur 22. Daarom is deze verklaring (optie 2) voor het wegspoelen van 1.500 m<sup>3</sup> via een horizontale voorkeursstroom of gaten in de grond ons inziens niet aannemelijk.

Figuur 22 Sondering DKM-02A met hoogte transportriool indicatief ingetekend (zwarte horizontale lijnen)

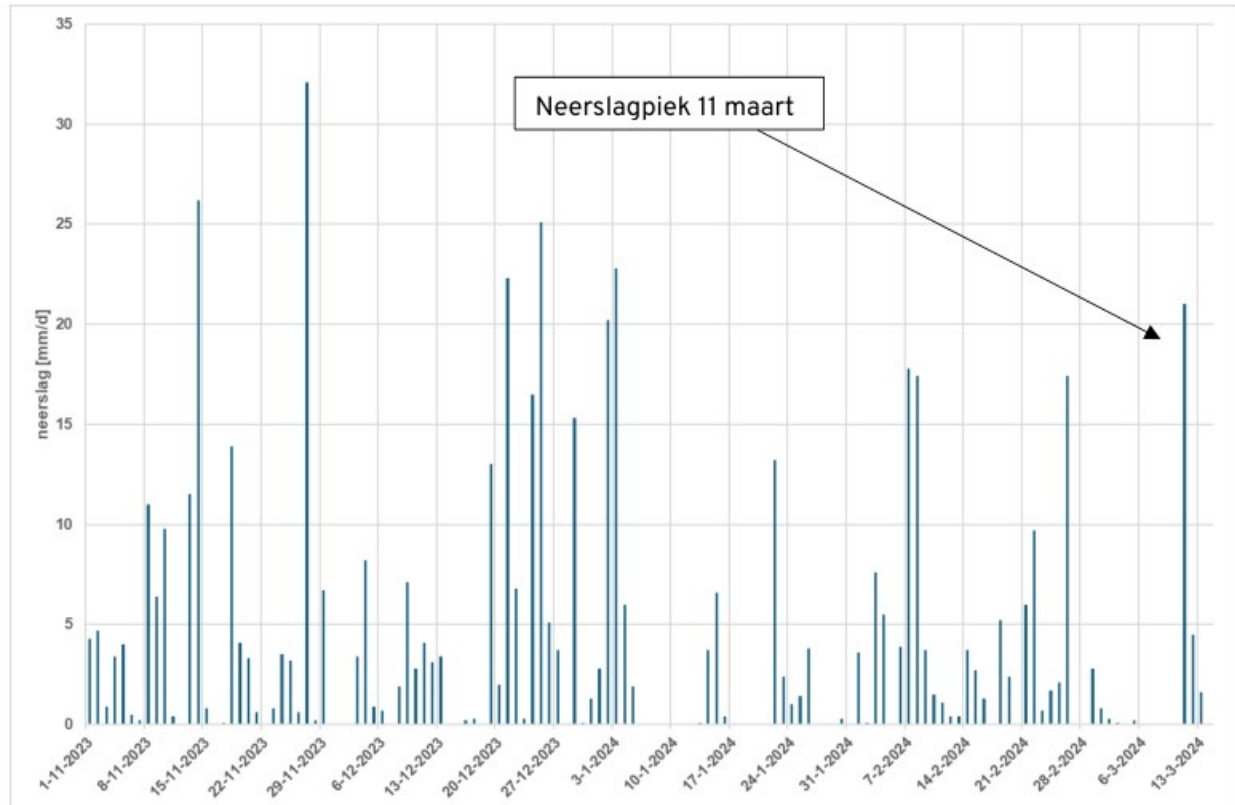
VDK draagt aan dat draagkracht van de ondergrond is afgenomen door het langdurig uitspoelen van zand als gevolg van neerslag (natte winter). Deze oorzaak kan het beste worden beschouwd middels KNMI gegevens van meetstation Eindhoven (station nr. 370). In Figuur 23 zijn de dagwaarden van KNMI meetstation Eindhoven weergegeven. In de figuur is te zien dat op 11 maart 2024 een hoeveelheid van 21 mm neerslag is gevallen in Eindhoven. Op 12 maart is 4,5 mm neerslag gevallen. Dit is de neerslag die te zien is op de foto's van 12 maart rond 16:00 uur. Het neerslag event van 12 maart is dus beperkt te noemen. De neerslag die gevallen is op 11 maart is wel relatief veel, echter in Figuur 23 is tevens te zien dat deze niet uitzonderlijk is.

Sinds de oplevering van de TPI in november is op 6 dagen een vergelijkbare hoeveelheid neerslag of zelfs meer gevallen. De mogelijkheid dat de neerslag op 11/12 maart een spreekwoordelijke druppel was, voorafgaand aan het incident, is niet aannemelijk. CRUX beoordeelt een verlies van draagkracht onder de draglineschotten van de TPI als gevolg van neerslag als de oorzaak van het incident als **'niet waarschijnlijk'**.

Figuur 23 Dagwaarden neerslag KNMI station 370 sinds oplevering TPI
