**GEMEENTE HEEZE-LEENDE**

**Beheerplan  
civiele kunstwerken**

Periode 2023-2027

**Ingenieursbureau Westenberg B.V.**

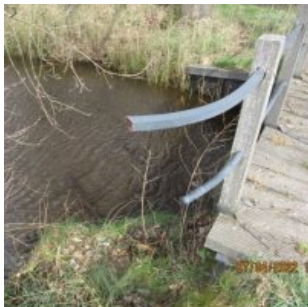
| Datum | Inspecteur | Gebrek | Soort gebrek | Ernst | Intensiteit | Omvang |
|---|---|---|---|---|---|---|
| 60 | | 30 | | Uiteinde leuningregel afgebroken | | |

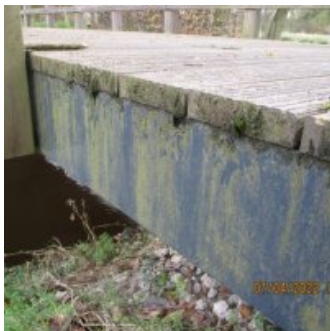
| Element | | | Bouwdeel | | Materiaal soort | | Conditiescore | Verzorgingsscore |
|---|---|---|---|---|---|---|---|---|
| 60 | | 60 | | | Groenaanslag | | | |

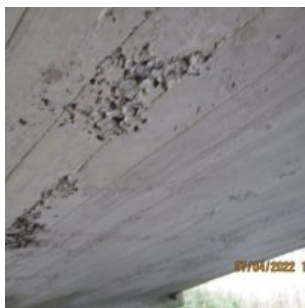
| Element | | | Bouwdeel | | Materiaal soort | |
|---|---|---|---|---|---|---|
| 80 | | 40 | | Grindnesten onderzijde dek | | |

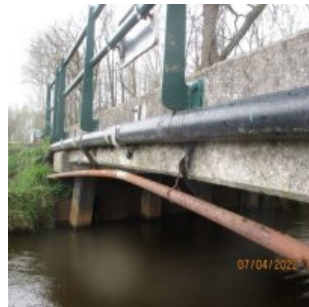
| Element | | | Bouwdeel | | Materiaal soort | |
|---|---|---|---|---|---|---|
| | | | | Betreft kleinere mantelbuis die aan mantelbuis is bevestigd | | |

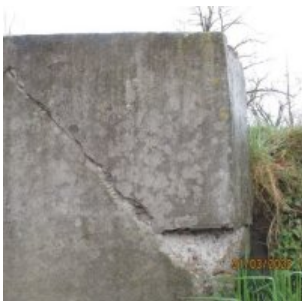
| Datum | Inspecteur | Gebrek | Soort gebrek | Ernst | Intensiteit | Omvang |
|---|---|---|---|---|---|---|
| Theoretische levensduur | | Restlevensduur | | Opmerking | | |
| 80 | | 80 | | Loszittend vleugelwand aan noordwesten van brug. | | |

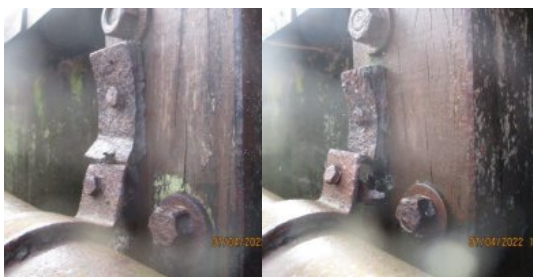
| Element | | | Bouwdeel | | Materiaal soort | | Conditie score | Verzorgings score |
|---|---|---|---|---|---|---|---|---|
| Theoretische levensduur | | Restlevensduur | | Opmerking | | | | |
| 60 | | 7 | | Gebroken | | | | |

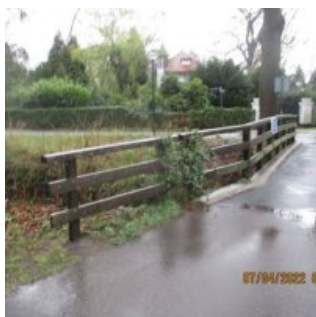
| Element | Bouwdeel | Materiaal soort | Conditie score | Verzorgings score |
|---|---|---|---|---|
| Theoretische levensduur | Restlevensduur | Opmerking | 2 - Gevorderd stadium | 1 - Incidenteel <2% |
| 30 | 30 | Klimop over het leuningwerk | 1 - Uitstekende | |

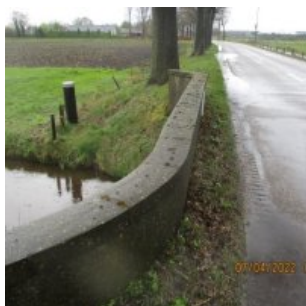
| Element | | | Bouwdeel | | Materiaal soort | | Conditiescore | Verzorgingsscore |
|---|---|---|---|---|---|---|---|---|
| Theoretische levensduur | | Restlevensduur | | Opmerking | | | | |
| 60 | | 30 | | Afbrokkelen van voegwerk op deksloof van muren aan beide zijden van brug. | | | | |

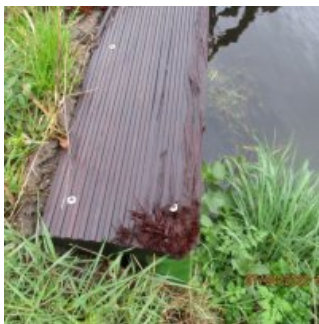
| Element | | | Bouwdeel | | Materiaal soort | | Conditie score | Verzorgings score |
|---|---|---|---|---|---|---|---|---|
| Theoretische levensduur | | Restlevensduur | | | Opmerking | | | |
| 40 | | 40 | | | Maaischade | | | |

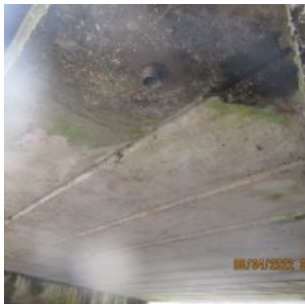
| Datum | Inspecteur | Gebrek | Soort gebrek | Ernst | Intensiteit | Omvang | Conditie score |
|---|---|---|---|---|---|---|---|
| 2022-04-08 | berghuis | G-028 - Afbrokkelen | 2 - Constructief primair | 1 - Ernstig | 2 - Gevorderd stadium | 2 - Plaatselijk 2% tot 10% | 2 - Goede |

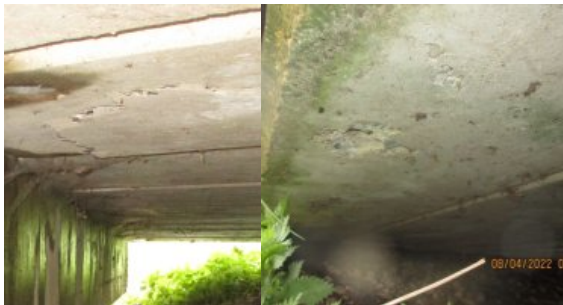
| Datum | Inspecteur | Gebrek | Soort gebrek | Ernst | Intensiteit | Omvang | Conditie score |
|---|---|---|---|---|---|---|---|
| 2022-04-08 | berghuis | G-028 - Afbrokkelen | 2 - Constructief primair | 1 - Ernstig | 2 - Gevorderd stadium | 1 - Incidenteel <2% | 1 - Uitstekende |

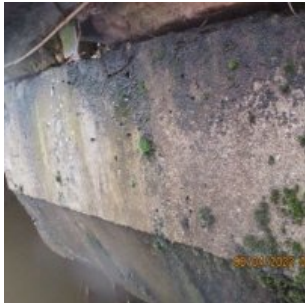
| Datum | Inspecteur | Gebrek | Soort gebrek | Ernst | Intensiteit | Omvang | Conditie score |
|---|---|---|---|---|---|---|---|
| 2022-04-08 | Jurgen Berghuis | G-198 - Aansluiting, defect | 6 - Constructief secundair | 2 - Serieus | 2 - Gevorderd stadium | 2 - Plaatselijk 2% tot 10% | 1 - Uitstekende |

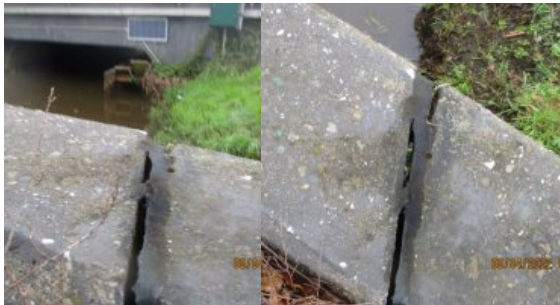
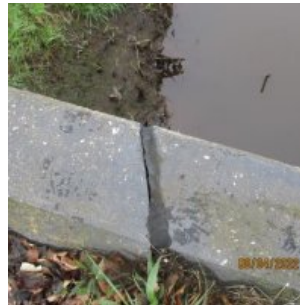
| Datum | Inspecteur | Gebrek | Soort gebrek | Ernst | Intensiteit | Omvang | Conditie score |
|---|---|---|---|---|---|---|---|
| Theoretische levensduur | | Restlevensduur | | Opmerking | | | |
| 80 | | 80 | | Kitvoegen uitgehard | | | |

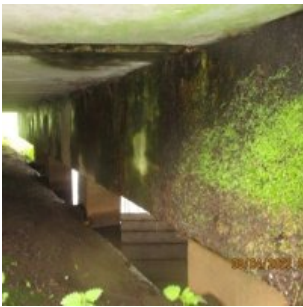
| Datum | Inspecteur | Gebrek | Soort gebrek | Ernst | Intensiteit | Omvang | Conditie score |
|---|---|---|---|---|---|---|---|
| 2022-04-08 | Jurgen Berghuis | G-006 - Breuk | 2 - Constructief primair | 1 - Ernstig | 2 - Gevorderd stadium | 2 - Plaatselijk 2% tot 10% | 2 - Goede |

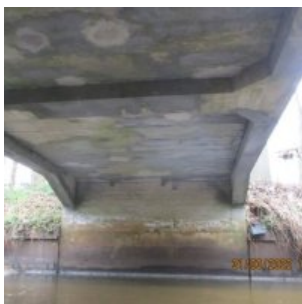
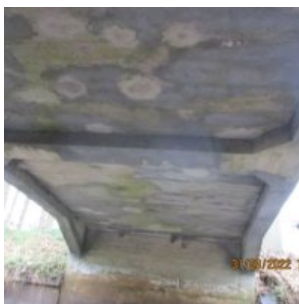
| Element | | | Bouwdeel | | Materiaal soort | |
|---|---|---|---|---|---|---|
| 2022-03-31 | jberghuis | G-160 - Oppervlakteschade | 7 - Materiaal oppervlak | 2 -<br>Serius | 1 - Beginstadium | 3 - Regelmatig 10%<br>30% |
| 80 | | 80 | | Oude reparatieplekken | | |

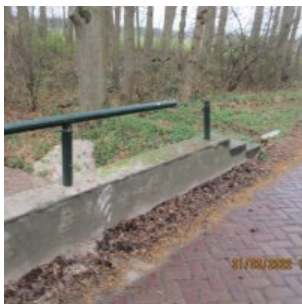
| Element | | | Bouwdeel | | Materiaal soort | |
|---|---|---|---|---|---|---|
| 60 | | 15 | | Aanrijdschade | | |

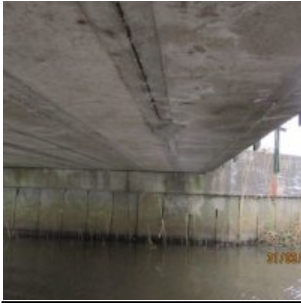
| Datum | Inspecteur | Gebrek | Soort gebrek | Ernst | Intensiteit | Omvang |
|---|---|---|---|---|---|---|
| 2022-03-31 | J. Berghuis | G-028 - Afbrokkelen | 2 - Constructief primair | 1 - Ernstig | 1 - Beginstadium | 2 - Plaatselijk 2% to |

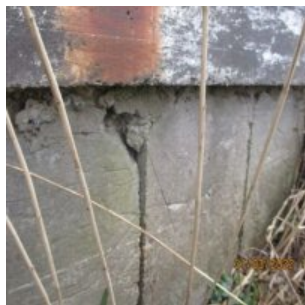
| 2022-03-31 | Jurgen Berghuis | G-104 - Vervuiling | 10 - Afwerking | 3 - Gering | 2 - Gevorderd stadium | 3 - Regelmatig 10% 30% |

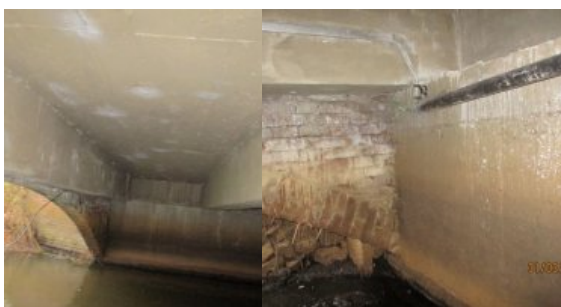
| Element | | | Bouwdeel | | Materiaal soort | | Conditiescore | Verzorgingsstaat |
|---|---|---|---|---|---|---|---|---|
| 60 | | 7 | | | Loshangende kabel 'zwart' onder brugdek aan noordzijde. | | | |

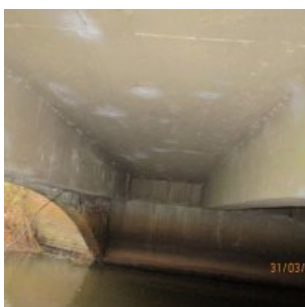
| Element | | | Bouwdeel | | Materiaal soort | | Conditiescore | Verzorgingsstaat |
|---|---|---|---|---|---|---|---|---|
| 80 | | 80 | | | Oude reparatieplekken | | | |

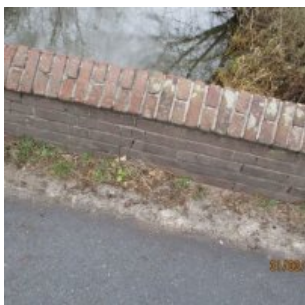
| Datum | Inspecteur | Gebrek | Soort gebrek | Ernst | Intensiteit | Omvang | Conditie score |
|---|---|---|---|---|---|---|---|
| 2022-03-31 | J. Berghuis | G-018 - Scheur, constructief | 2 - Constructief primair | 1 - Ernstig | 2 - Gevorderd stadium | 2 - Plaatselijk 2% tot 10% | 2 - Goede |

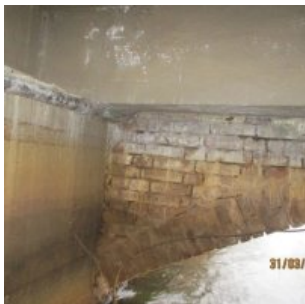
| Datum | Inspecteur | Gebrek | Soort gebrek | Ernst | Intensiteit | Omvang | Conditie score |
|---|---|---|---|---|---|---|---|
| 2022-03-31 | Jurgen Berghuis | G-104 - Vervuiling | 10 - Afwerking | 3 - Gering | 2 - Gevorderd stadium | 3 - Regelmatig 10% tot 30% | 1 - Uitstekende |

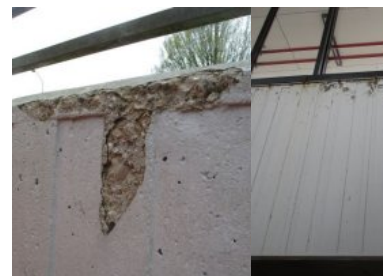
| Datum | Inspecteur | Gebrek | Soort gebrek | Ernst | Intensiteit | Omvang |
|---|---|---|---|---|---|---|
| 2022-04-08 | Jurgen Berghuis | G-056 - Scheur, niet constructief | 8 - Basiskwaliteit en veroudering onderdelen | 2 - Serieus | 2 - Gevorderd stadium | 1 - Incidenteel <2% |
