GEMEENTE HEEZE-LEENDE

**Beheerplan
civiele kunstwerken**

Periode 2023-2027

Ingenieursbureau Westenberg B.V.

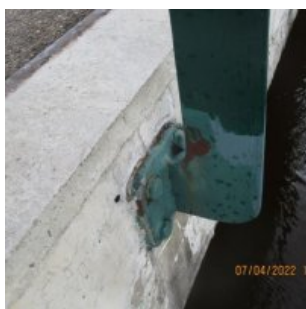
Element	Bouwdeel	Materiaal soort
147 - Hoofddraagconstructie	2145 - Leuningafwerking	6 - Kunststof
Datum	Inspecteur	Gebrek
2022-04-07	Jurgen Berghuis	G-160 - Oppervlakteschade
Theoretische levensduur	Restlevensduur	Opmerking
15	15	
Datum	Inspecteur	Gebrek
2022-04-07	Jurgen Berghuis	G-024 - Verpoederen
Theoretische levensduur	Restlevensduur	Opmerking
15	7	Ter plaatse van de bevestigingsmiddelen

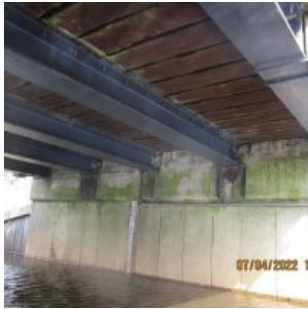
Object nr.: 003

Element			Bouwdeel		Materiaal soort	
147 - Hoofddraagconstructie			1328 - Langsligger		14 - Staal	
Datum	Inspecteur	Gebrek	Soort gebrek	Ernst	Intensiteit	Omvang
2022-04-07	Jurgen Berghuis	G-037 - Corrosie, uniform	7 - Materiaal oppervlak	2 - Serius	1 - Beginstadium	2 - Plaatselijk 2% to
Theoretische levensduur		Restlevensduur		Opmerking		
60		60		Befestigingsmiddelen en uitwendige hoeken flensen

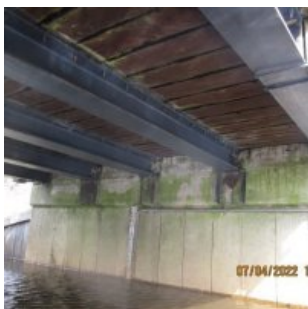
Element			Bouwdeel		Materiaal soort	
147 - Hoofddraagconstructie			1461 - Rijdek		2 - Hout	
Datum	Inspecteur	Gebrek	Soort gebrek	Ernst	Intensiteit	Omvang
2022-04-07	Jurgen Berghuis	G-074 - Onkruidgroei	6 - Constructief secundair	2 - Serius	2 - Gevorderd stadium	3 - Regelmatig 10% 30%
Theoretische levensduur		Restlevensduur		Opmerking		
30		15				
Datum	Inspecteur	Gebrek	Soort gebrek	Ernst	Intensiteit	Omvang
2022-07-14	Jurgen Berghuis	G-194 - Desintegratie	7 - Materiaal oppervlak	2 - Serius	2 - Gevorderd stadium	3 - Regelmatig 10% 30%
Theoretische levensduur		Restlevensduur		Opmerking		
30		15		Aantasting planken

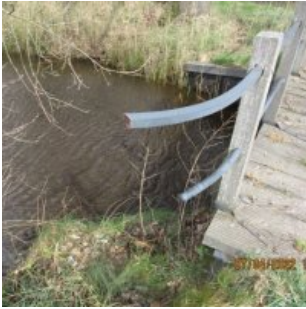
Datum	Inspecteur	Gebrek	Soort gebrek	Ernst	Intensiteit	Omvang
2022-04-07	J. Berghuis	G-006 - Breuk	2 - Constructief primair	1 - Ernstig	3 - Eindstadium	1 - Incidenteel <2%
Theoretische levensduur		Restlevensduur		Opmerking		
60		30		Uiteinde leuningregel afgebroken

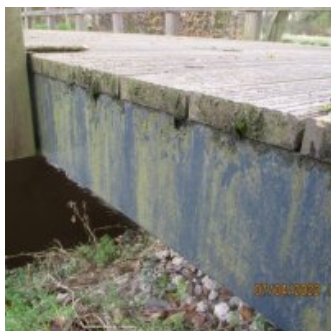
Object nr.: 006

Element			Bouwdeel		Materiaal soort		Conditie score	Verzorgings
147 - Hoofddraagconstructie			1328 - Langsligger		14 - Staal		1 - Uitstekende	1 - Uitstekende
Datum	Inspecteur	Gebrek	Soort gebrek	Ernst	Intensiteit	Omvang	Conditie score	
2022-04-07	jberghuis	G-181 - Aangroei	10 - Afwerking	3 - Gering	2 - Gevorderd stadium	2 - Plaatselijk 2% tot 10%	1 - Uitstekende	
Theoretische levensduur		Restlevensduur		Opmerking				
60		60		Groenaanslag

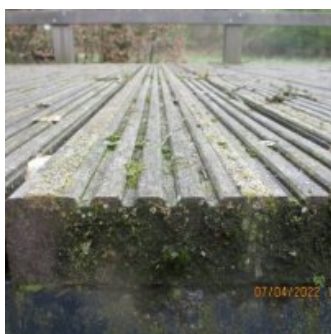
Element			Bouwdeel		Materiaal soort		Conditie score	Verzorgings
147 - Hoofddraagconstructie			1461 - Rijdek		2 - Hout		1 - Uitstekende	1 - Uitstekende
Datum	Inspecteur	Gebrek	Soort gebrek	Ernst	Intensiteit	Omvang	Conditie score	
2022-04-07	jberghuis	G-181 - Aangroei	10 - Afwerking	3 - Gering	2 - Gevorderd stadium	3 - Regelmatig 10% tot 30%	1 - Uitstekende	
Theoretische levensduur		Restlevensduur		Opmerking				
30		30

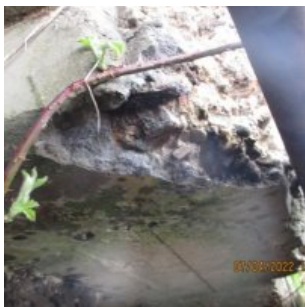
Datum	Inspecteur	Gebrek	Soort gebrek	Ernst	Intensiteit	Omvang
2022-04-07	Jurgen Berghuis	G-026 - Wapeningscorrosie	2 - Constructief primair	1 - Ernstig	2 - Gevorderd stadium	2 - Plaatselijk 2% tot 10%
Theoretische levensduur		Restlevensduur		Opmerking		
80		40

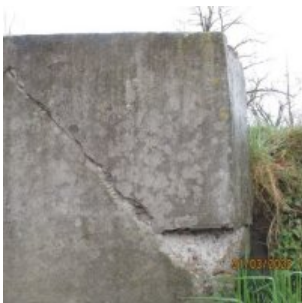
Datum	Inspecteur	Gebrek	Soort gebrek	Ernst	Intensiteit	Omvang
2022-03-31	Jurgen Berghuis	G-028 - Afbrokkelen	2 - Constructief primair	1 - Ernstig	1 - Beginstadium	1 - Incidenteel <2%
Theoretische levensduur		Restlevensduur		Opmerking		
80		80		Loszittend vleugelwand aan noordwesten van brug.

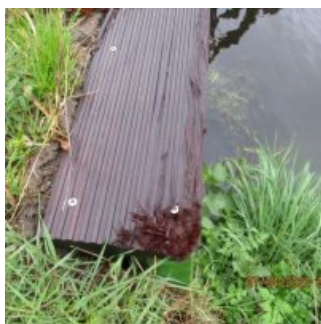
Element	Bouwdeel	Materiaal soort	Conditie score	Verzorgings score			
147 - Hoofddraagconstructie	1328 - Langsligger	2 - Hout	1 - Uitstekende	1 - Uitstekende			
147 - Hoofddraagconstructie	1461 - Rijdek	2 - Hout	1 - Uitstekende	1 - Uitstekende			
147 - Hoofddraagconstructie	2192 - Leuning	2 - Hout	1 - Uitstekende	1 - Uitstekende			
147 - Hoofddraagconstructie	2145 - Leuningafwerking	6 - Kunststof	1 - Uitstekende	1 - Uitstekende			
157 - Kerende constructie	1133 - Damwand	2 - Hout	1 - Uitstekende	1 - Uitstekende			
Datum	Inspecteur	Gebrek	Soort gebrek	Ernst	Intensiteit	Omvang	Conditie score
2022-04-07	Jurgen Berghuis	G-160 - Oppervlakteschade	7 - Materiaal oppervlak	2 - Serieus	2 - Gevorderd stadium	1 - Incidenteel <2%	1 - Uitstekende
Theoretische levensduur	Restlevensduur	Opmerking					
40	40	Maaischade

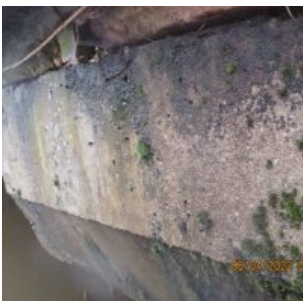
Datum	Inspecteur	Gebrek	Soort gebrek	Ernst	Intensiteit	Omvang	Conditie score
2022-04-08	berghuis	G-028 - Afbrokkelen	2 - Constructief primair	1 - Ernstig	2 - Gevorderd stadium	1 - Incidenteel <2%	1 - Uitstekende
Theoretische levensduur		Restlevensduur		Opmerking			
80		80

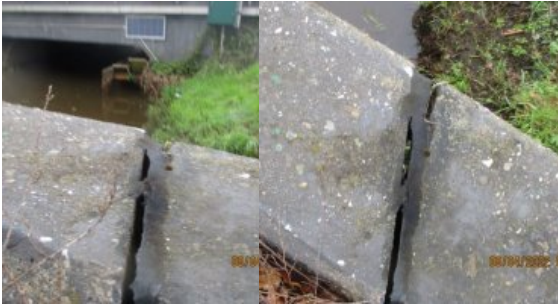
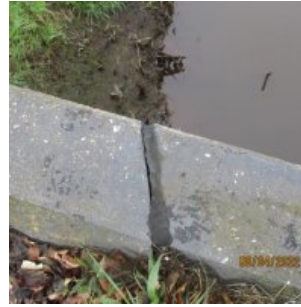
Datum	Inspecteur	Gebrek	Soort gebrek	Ernst	Intensiteit	Omvang	Conditie score
2022-04-08	Jurgen Berghuis	G-198 - Aansluiting, defect	6 - Constructief secundair	2 - Serieus	2 - Gevorderd stadium	2 - Plaatselijk 2% tot 10%	1 - Uitstekende
Theoretische levensduur		Restlevensduur		Opmerking			
80		80		Kitvoegen uitgehard

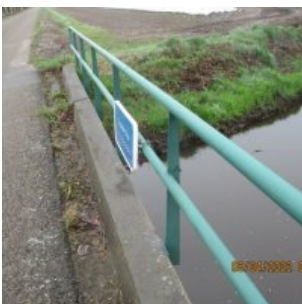
Element	Bouwdeel	Materiaal soort	Conditie score	Verzorgings score			
193 - Schampkant	1477 - Schampkant, Algemeen	3 - Beton	1 - Uitstekende	1 - Uitstekende			
Datum	Inspecteur	Gebrek	Soort gebrek	Ernst	Intensiteit	Omvang	Conditie score
2022-04-08	Jurgen Berghuis	G-074 - Onkruidgroei	6 - Constructief secundair	2 - Serieus	1 - Beginstadium	3 - Regelmatig 10% tot 30%	1 - Uitstekende
Theoretische levensduur	Restlevensduur	Opmerking

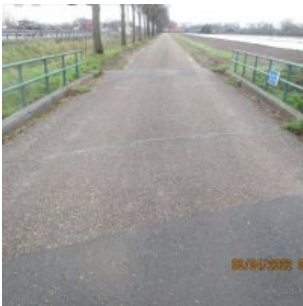
Datum	Inspecteur	Gebrek	Soort gebrek	Ernst	Intensiteit	Omvang	Conditie score
2022-04-08	Jurgen Berghuis	G-038 - Dwarsonvlakheid	1 - Werking primair	1 - Ernstig	2 - Gevorderd stadium	3 - Regelmatig 10% tot 30%	3 - Redelijke
Theoretische levensduur		Restlevensduur		Opmerking			
30		7

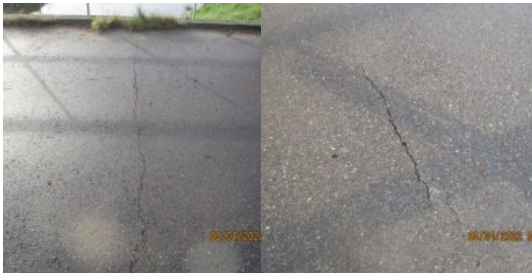
Element		Bouwdeel		Materiaal soort		Conditie score	Verzorgings score
222 - Verharding wegtype 4, Licht belast		1044 - Asfaltconstructie		7 - Asfalt		2 - Goede	1 - Uitstekende
Datum	Inspecteur	Gebrek	Soort gebrek	Ernst	Intensiteit	Omvang	Conditie score
2022-04-08	Jurgen Berghuis	G-056 - Scheur, niet constructief	8 - Basiskwaliteit en veroudering onderdelen	2 - Serieus	3 - Eindstadium	2 - Plaatselijk 2% tot 10%	2 - Goede
Theoretische levensduur		Restlevensduur		Opmerking			
30		15

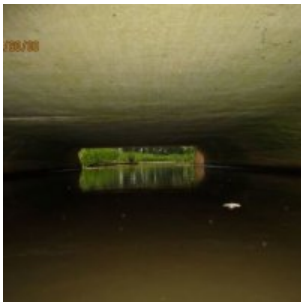
Element			Bouwdeel			Materiaal soort	
126 - Doorlaatkoker			1161 - Doorlaatkoker, Algemeen			3 - Beton	
Datum	Inspecteur	Gebrek	Soort gebrek	Ernst	Intensiteit	Omvang	
2022-05-09	berghuis	G-168 - Afzetting, aangehecht	9 - Onderhoud	3 - Gering	2 - Gevorderd stadium	3 - Regelmatig 10% 30%	
Theoretische levensduur		Restlevensduur		Opmerking			
80		80					
Datum	Inspecteur	Gebrek	Soort gebrek	Ernst	Intensiteit	Omvang	
2022-05-09	Jurgen Berghuis	G-181 - Aangroei	10 - Afwerking	3 - Gering	1 - Beginstadium	3 - Regelmatig 10% 30%	
Theoretische levensduur		Restlevensduur		Opmerking			
80		80

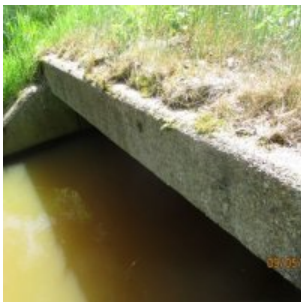
Element			Bouwdeel			Materiaal soort	
157 - Kerende constructie			1604 - Vleugelwand			3 - Beton	
Datum	Inspecteur	Gebrek	Soort gebrek	Ernst	Intensiteit	Omvang	
2022-05-09	berghuis	G-181 - Aangroei	10 - Afwerking	3 - Gering	2 - Gevorderd stadium	5 - Algemeen >= 70%	
Theoretische levensduur		Restlevensduur		Opmerking			
80		20					
Datum	Inspecteur	Gebrek	Soort gebrek	Ernst	Intensiteit	Omvang	
2022-05-09	Jurgen Berghuis	G-074 - Onkruidgroei	6 - Constructief secundair	2 - Serieus	2 - Gevorderd stadium	4 - Aanzienlijk 30% 70%	
Theoretische levensduur		Restlevensduur		Opmerking			
80		20

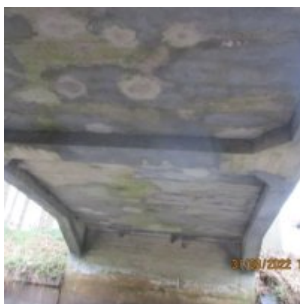
Element			Bouwdeel		Materiaal soort	
147 - Hoofddraagconstructie			1461 - Rijdek		3 - Beton	
Datum	Inspecteur	Gebrek	Soort gebrek	Ernst	Intensiteit	Omvang
2022-03-31	berghuis	G-160 - Oppervlakeschade	7 - Materiaal oppervlak	2 - Serieus	1 - Beginstadium	3 - Regelmatig 10% 30%
Theoretische levensduur		Restlevensduur		Opmerking		
80		80		Oude reparatieplekken

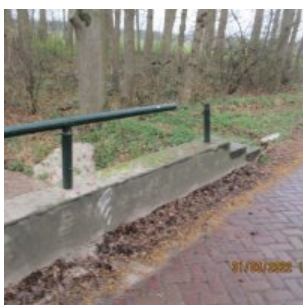
Element			Bouwdeel		Materiaal soort	
147 - Hoofddraagconstructie			2192 - Leuning		14 - Staal	
Datum	Inspecteur	Gebrek	Soort gebrek	Ernst	Intensiteit	Omvang
2022-03-31	berghuis	G-006 - Breuk	2 - Constructief primair	1 - Ernstig	3 - Eindstadium	2 - Plaatselijk 2% to
Theoretische levensduur		Restlevensduur		Opmerking		
60		15		Aanrijdschade

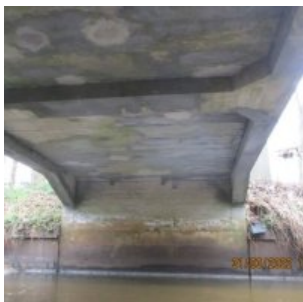
Element			Bouwdeel	Materiaal soort		
202 - Steunpunt			1326 - Landhoofd	3 - Beton		
Datum	Inspecteur	Gebrek	Soort gebrek	Ernst	Intensiteit	Omvang
2022-03-31	J. Berghuis	G-104 - Vervuiling	10 - Afwerking	3 - Gering	2 - Gevorderd stadium	3 - Regelmatig 10% 30%
Theoretische levensduur		Restlevensduur		Opmerking		
80		80				
Datum	Inspecteur	Gebrek	Soort gebrek	Ernst	Intensiteit	Omvang
2022-03-31	J. Berghuis	G-168 - Afzetting, aangehecht	9 - Onderhoud	3 - Gering	2 - Gevorderd stadium	3 - Regelmatig 10% 30%
Theoretische levensduur		Restlevensduur		Opmerking		
80		80

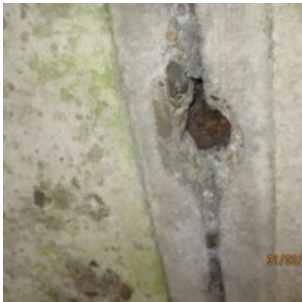
Datum	Inspecteur	Gebrek	Soort gebrek	Ernst	Intensiteit	Omvang	
2022-03-31	J. Berghuis	G-028 - Afbrokkelen	2 - Constructief primair	1 - Ernstig	1 - Beginstadium	2 - Plaatselijk 2% to	
Theoretische levensduur		Restlevensduur		Opmerking			
80		80					
Datum	Inspecteur	Gebrek	Soort gebrek	Ernst	Intensiteit	Omvang	
2022-03-31	J. Berghuis	G-198 - Aansluiting, defect	6 - Constructief secundair	2 - Serieus	1 - Beginstadium	2 - Plaatselijk 2% to	
Theoretische levensduur		Restlevensduur		Opmerking			
80		80

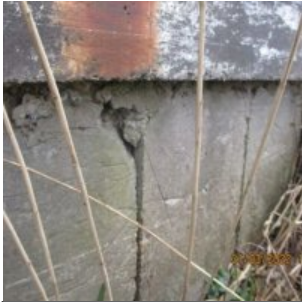
Element			Bouwdeel		Materiaal soort	
157 - Kerende constructie			1296 - Keermuur		3 - Beton	
Datum	Inspecteur	Gebrek	Soort gebrek	Ernst	Intensiteit	Omvang
2022-03-31	Jurgen Berghuis	G-006 - Breuk	2 - Constructief primair	1 - Ernstig	2 - Gevorderd stadium	2 - Plaatselijk 2% to
Theoretische levensduur			Restlevensduur			Opmerking
80			40

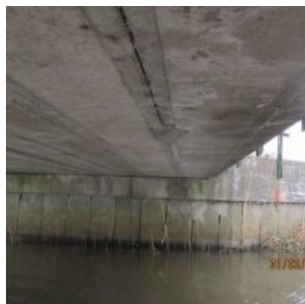
2022-03-31	Jurgen Berghuis	G-028 - Afbrokkelen	2 - Constructief primair	1 - Ernstig	3 - Eindstadium	2 - Plaatselijk 2% to
Theoretische levensduur		Restlevensduur		Opmerking		
80		20

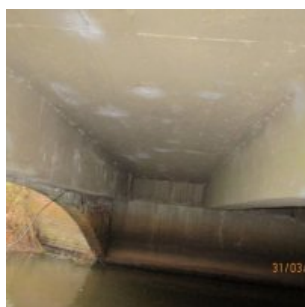
Element		Bouwdeel	Materiaal soort		Conditie­score	Verzorgings­score	
147 - Hoofddraagconstructie		1461 - Rijdek	3 - Beton		1 - Uitstekende	1 - Uitstekende	
Datum	Inspecteur	Gebrek	Soort gebrek	Ernst	Intensiteit	Omvang	Conditie­score
2022-03-31	Jurgen Berghuis	G-160 - Oppervlakteschade	7 - Materiaal oppervlak	2 - Serieus	1 - Beginstadium	3 - Regelmatig 10% tot 30%	1 - Uitstekende
Theoretische levensduur		Restlevensduur		Opmerking			
80		80		Oude reparatie­plekken

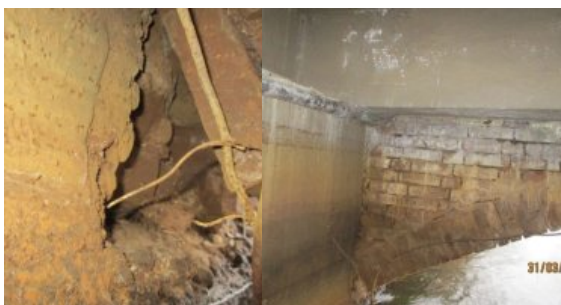
Datum	Inspecteur	Gebrek	Soort gebrek	Ernst	Intensiteit	Omvang	Conditie score
2022-03-31	Jurgen Berghuis	G-028 - Afbrokkelen	2 - Constructief primair	1 - Ernstig	3 - Eindstadium	1 - Incidenteel <2%	2 - Goede
Theoretische levensduur		Restlevensduur		Opmerking			
80		40

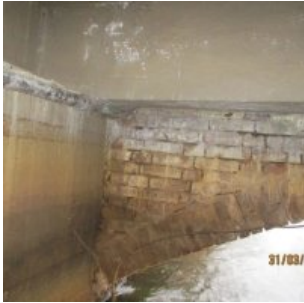
Element	Bouwdeel	Materiaal soort	Conditie score	Verzorgingsstaat			
202 - Steunpunt	1326 - Landhoofd	3 - Beton	1 - Uitstekende	3 - Redelijke			
Datum	Inspecteur	Gebrek	Soort gebrek	Ernst	Intensiteit	Omvang	Conditie score
2022-03-31	ijberghuis	G-168 - Afzetting, aangehecht	9 - Onderhoud	3 - Gering	2 - Gevorderd stadium	3 - Regelmatig 10% tot 30%	1 - Uitstekende
Theoretische levensduur		Restlevensduur		Opmerking			
80		80

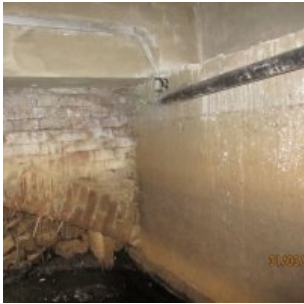
Datum	Inspecteur	Gebrek	Soort gebrek	Ernst	Intensiteit	Omvang	Conditie score
2022-03-31	Jurgen Berghuis	G-104 - Vervuiling	10 - Afwerking	3 - Gering	2 - Gevorderd stadium	3 - Regelmatig 10% tot 30%	1 - Uitstekende
Theoretische levensduur		Restlevensduur		Opmerking			
80		80

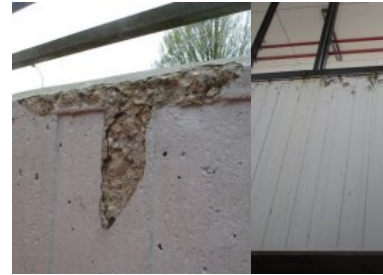
Element			Bouwdeel		Materiaal soort	
157 - Kerende constructie			1296 - Keermuur		3 - Beton	
Datum	Inspecteur	Gebrek	Soort gebrek	Ernst	Intensiteit	Omvang
2022-04-08	Jurgen Berghuis	G-028 - Afbrokkelen	2 - Constructief primair	1 - Ernstig	3 - Eindstadium	2 - Plaatselijk 2% tot
Theoretische levensduur		Restlevensduur		Opmerking		
80		20

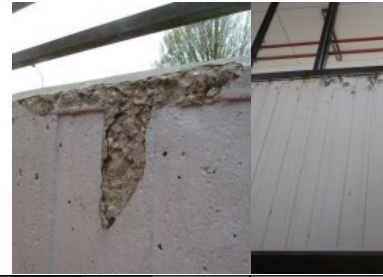
Element			Bouwdeel		Materiaal soort	
157 - Kerende constructie			2073 - Beschermlaag		6 - Kunststof	
Datum	Inspecteur	Gebrek	Soort gebrek	Ernst	Intensiteit	Omvang
2022-04-08	Jurgen Berghuis	G-191 - Onthechting	3 - Materiaalintrinsiek	1 - Ernstig	3 - Eindstadium	3 - Regelmatig 10% tot
Theoretische levensduur		Restlevensduur		Opmerking		
30		3

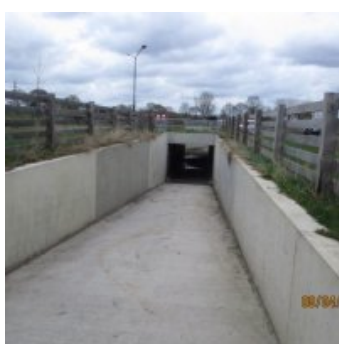
Element	Bouwdeel	Materiaal soort	Conditie score	Verzorgingsstaat			
115 - Binnenverlichting	1074 - Binnenverlichting, Algemeen	12 - Elektrotechniek	1 - Uitstekende	1 - Uitstekende			
144 - Hemelwaterafvoer (HWA)	1225 - Goot	17 - Gietijzer	1 - Uitstekende	1 - Uitstekende			
147 - Hoofddraagconstructie	1140 - Dek	3 - Beton	1 - Uitstekende	1 - Uitstekende			
Datum	Inspecteur	Gebrek	Soort gebrek	Ernst	Intensiteit	Omvang	Conditie score
2022-04-08	jberghuis	G-104 - Vervuiling	10 - Afwerking	3 - Gering	1 - Beginstadium	3 - Regelmatig 10% tot 30%	1 - Uitstekende
Theoretische levensduur	Restlevensduur	Opmerking					
80	80

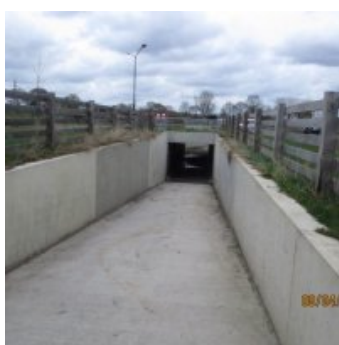
Element	Bouwdeel	Materiaal soort	Conditie score	Verzorgingsstaat			
157 - Kerende constructie	1619 - Wand	3 - Beton	1 - Uitstekende	1 - Uitstekende			
Datum	Inspecteur	Gebrek	Soort gebrek	Ernst	Intensiteit	Omvang	Conditie score
2022-04-08	jberghuis	G-104 - Vervuiling	10 - Afwerking	3 - Gering	1 - Beginstadium	3 - Regelmatig 10% tot 30%	1 - Uitstekende
Theoretische levensduur	Restlevensduur	Opmerking					
80	80
