## Bomen Effect Analyse 'Hof van Leersum'

Opdrachtgever: Ik woon betaalbaar  
Contactpersoon: [REDACTED]  
Auteur: Dhr. [REDACTED]  
Organisatie: Boom professionals  
Datum: 21 mei 2025  
Versie: 4

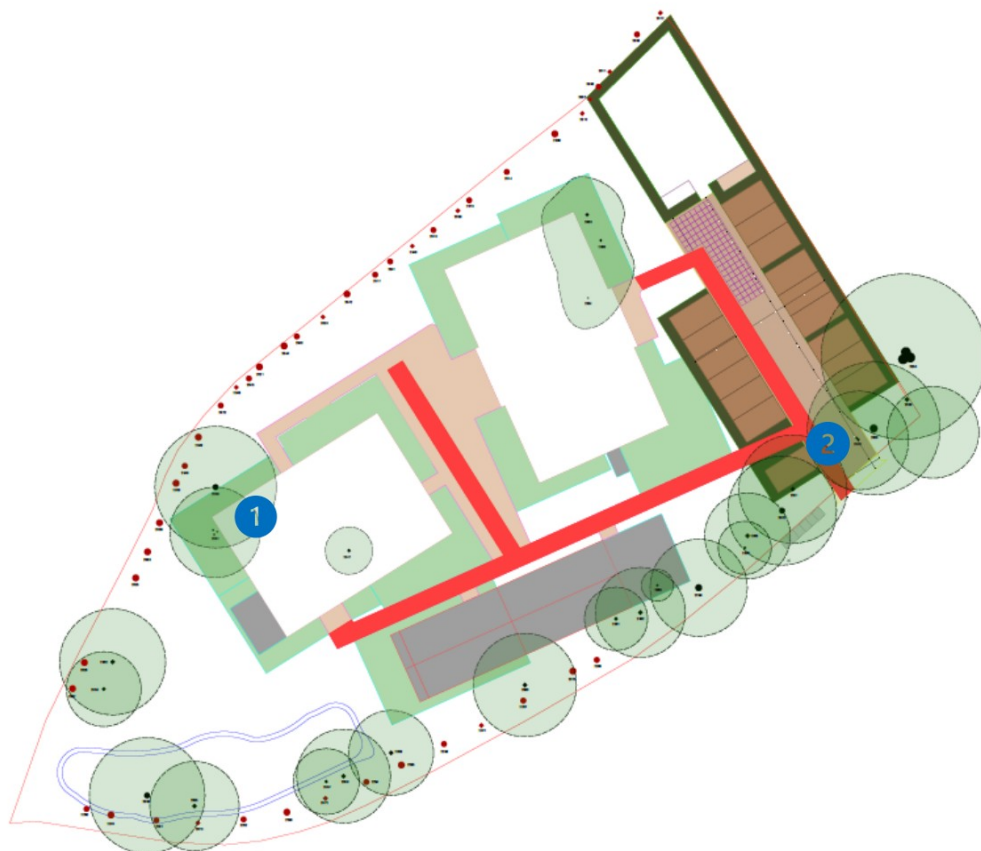
Figuur 5 Locatie grondboringen

Een groeiplaatsbeoordeling is nodig om inzicht te krijgen in de bodemopbouw, het bewortelingsprofiel, en eventuele grondwaterstanden. Het maken van grondboringen, geven doorgaans voldoende informatie over de groeiplaats. Uit het door ons uitgevoerde onderzoek is gebleken dat de bodem van het plangebied voornamelijk is opgebouwd uit een toplaag van lemig zand met een organische stof percentage van 5 à 6 %. Onder deze in dikte variërende toplaag bestaat de bodem uit leem arm zand waar vrijwel geen organische stof meer inzit. Met name in de humusrijke toplaag werden haarwortels aangetroffen. Het grondwater stond op het moment van het onderzoek zo'n 70 cm onder maaiveld. Hierbij dient genoemd te worden dat het grondwater dit jaar bovengemiddeld hoog staat in verband de hoeveelheid neerslag van dit (voor)jaar van 2024. Aan de hand van de hierboven beschreven bevindingen kunnen wij stellen dat de groeiplaats, bij onveranderde omstandigheden, van voldoende kwaliteit is, om een duurzame instandhouding mogelijk te laten zijn.
