# Persleidingbreuk in landelijk noord

Informatieavond  
10 september 2026

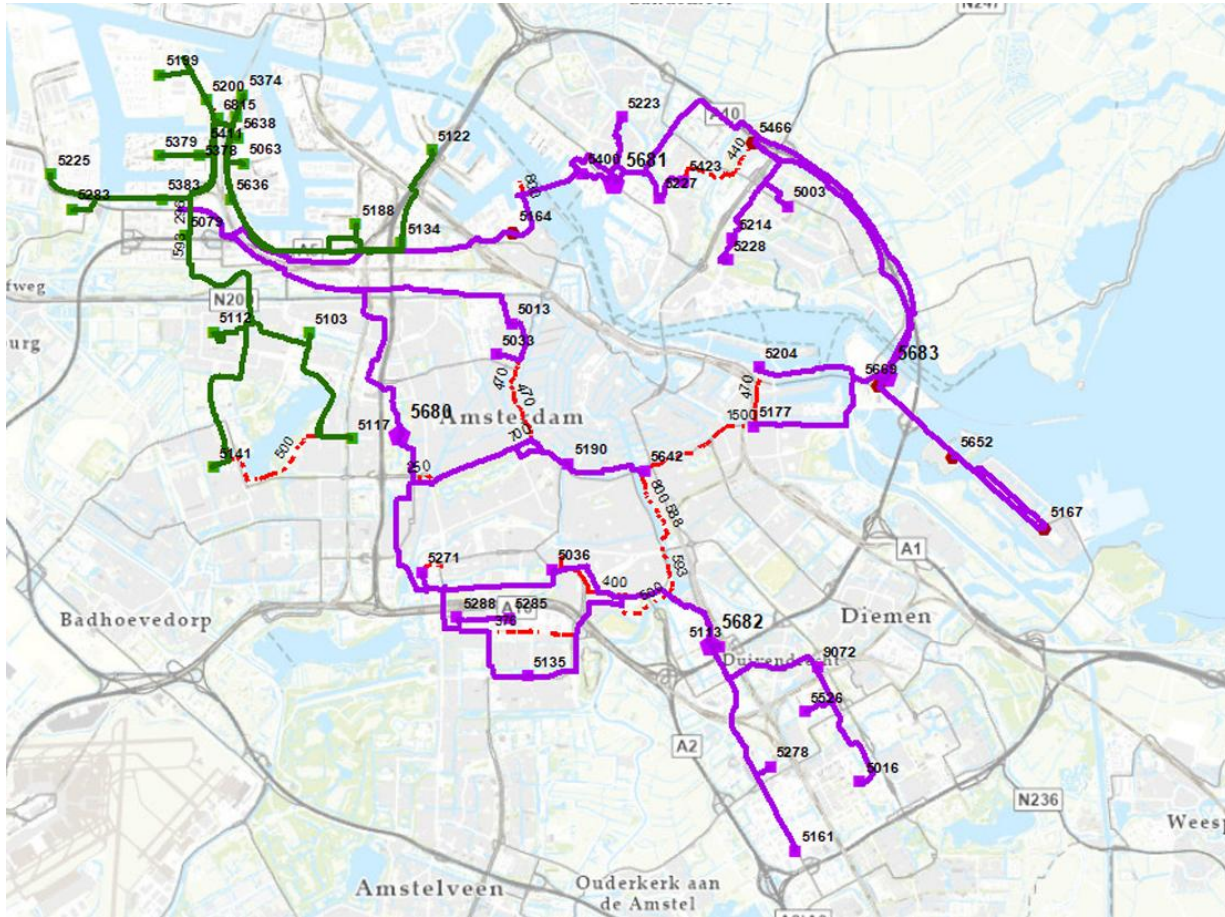
# Wat is een persleiding?

36.000 m<sup>3</sup> Rioolwater  
16.000 m<sup>3</sup> Afvalwater  
20.000 m<sup>3</sup> Regenwater
