# Nadere veiligheidsanalyse

Dijkversterking Monnickendam Zeedijk

Monnickendam Zeedijk

NL23-648800269-42268

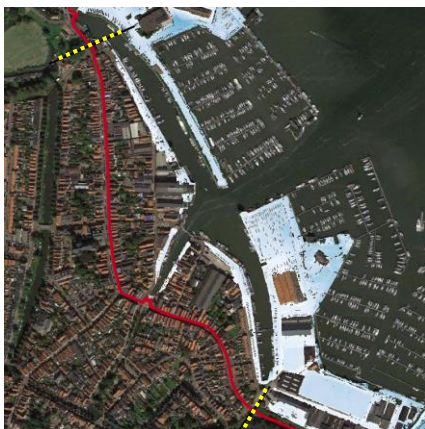
Wanneer een waterstand van NAP +1,0 m, overeenkomend met de maximale waterstand in 2072 met een terugkeertijd van 1/3.000 jaar (behorend bij de signaleringswaarde), geplot wordt over het AHN4, ontstaat de overstrooming zoals weergegeven Figuur 2-5. (N.B. In het AHN4 is de bebouwing uit het hoogtemodel gefilterd, de straten en steegjes haaks op de kering zitten wel in het hoogtemodel). In de figuur is te zien dat de buitenwaterstand tussen DP0+70 tot DP8+30 niet tot de kering reikt.

Figuur 2-5: Overstrooming ten gevolge van een waterstand van NAP +1,0 m

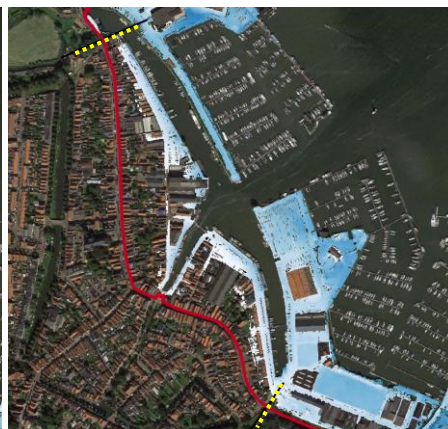
Figuur 2-6: Overstrooming ten gevolge van een waterstand van NAP +1,4 m

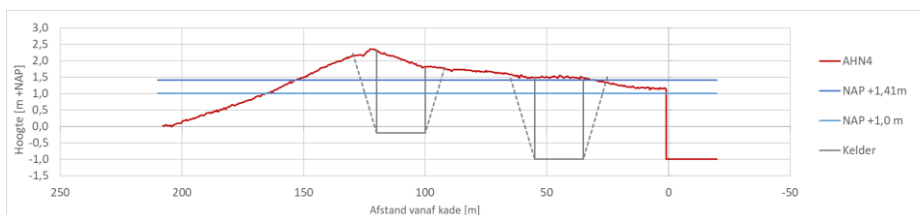
In de figuur is de ontgroning van een huis met een kelderdiepte van 2,5 m weergegeven, ter plaatse van de kruin en halverwege de Brugstraat. Tevens is hier het restprofiel met taluds van 1:4 in weergegeven. Hieruit wordt zichtbaar dat de afwezigheid van een huis nooit tot een overstroming kan leiden, er blijft immers altijd ruim voldoende restbreedte over om het water te kunnen keren.

Figuur 2-7: Hoogteverloop Molenstraat-Brugstraat, rechterzijde is de Gouwe. NAP +1,0 m komt overeen met de waterstand bij de norm (signaleringswaarde 2072) en NAP +1,41 m komt overeen met de waterstand behorend bij de GEBU doorsnede-eis (signaleringswaarde 2072)

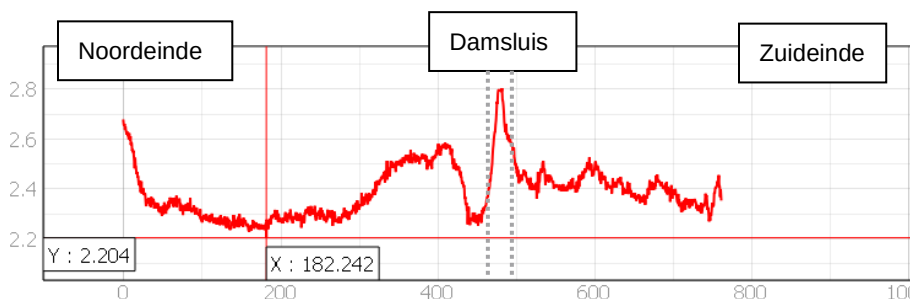
Het hoogteverloop over de kering is weergegeven in Figuur 2-8. De Damsluis met naastgelegen kade vormt het hoogste punt. Het laagste punt bevindt zich op het Noordeinde en bedraagt NAP +2,2 m. In Hydra-NL wordt aan de hand van (een simplificatie van) het dwarsprofiel van Figuur 2-7 de hoeveelheid overslag bepaald bij de doorsnede-eis van GEKB. De gunstige werking van de aanwezigheid van bebouwing en de dam van de voorliggende jachthaven wordt hierbij vooralsnog buiten beschouwing gelaten.

Figuur 2-8: Hoogteverloop kering
