**GEOHYDROLOGISCH ONDERZOEK EN ADVIES**  
Tweevoren in Nuenen

**Rapportnummer:** 215064/R01

**Datum:** 31 oktober 2024

**Projectomschrijving:** Geohydrologisch onderzoek en advies  
Tweevoren in Nuenen

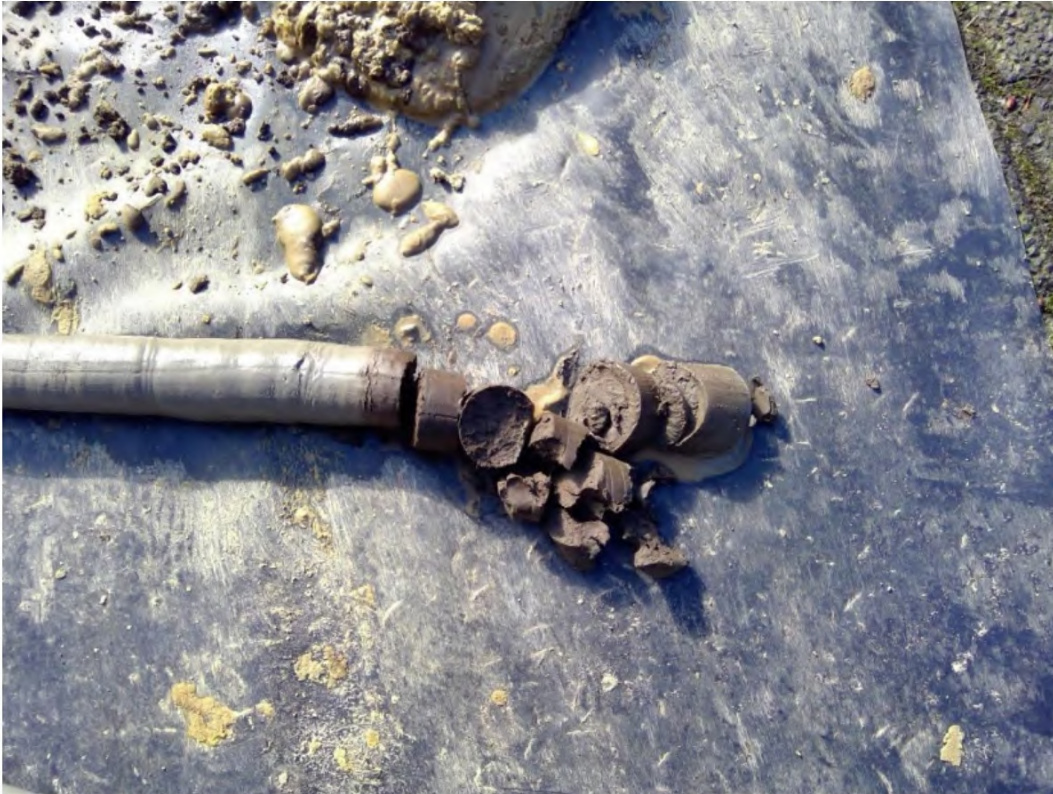
Foto 11: Boring 05, 2,8 - 3,0 m -mv

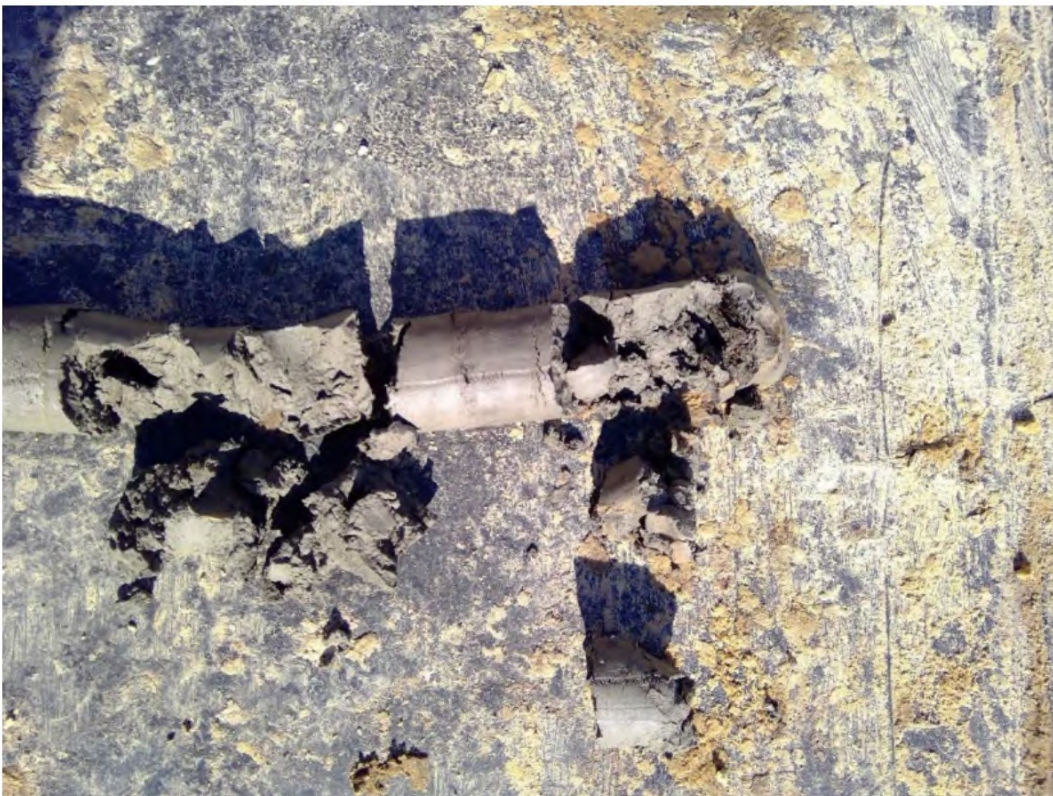
Foto 14: Boring 07, 3,6 - 4,0 m -mv

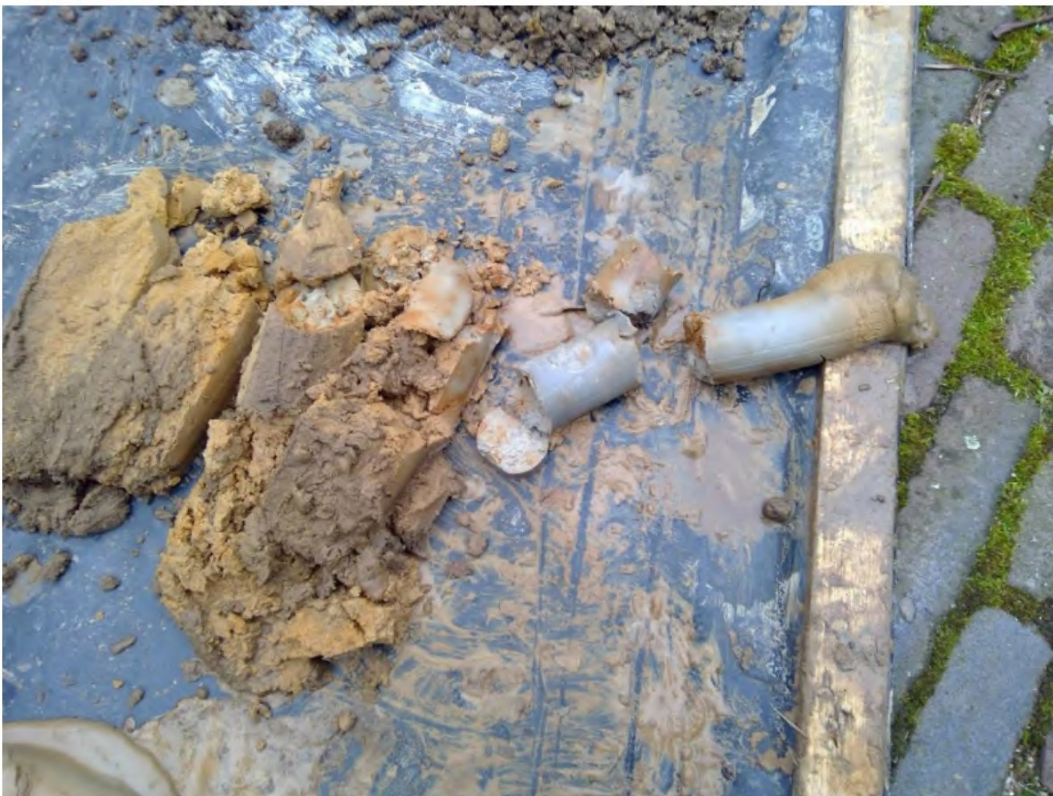
Foto 22: Boring 19, 2,8 - 3,1 m -mv

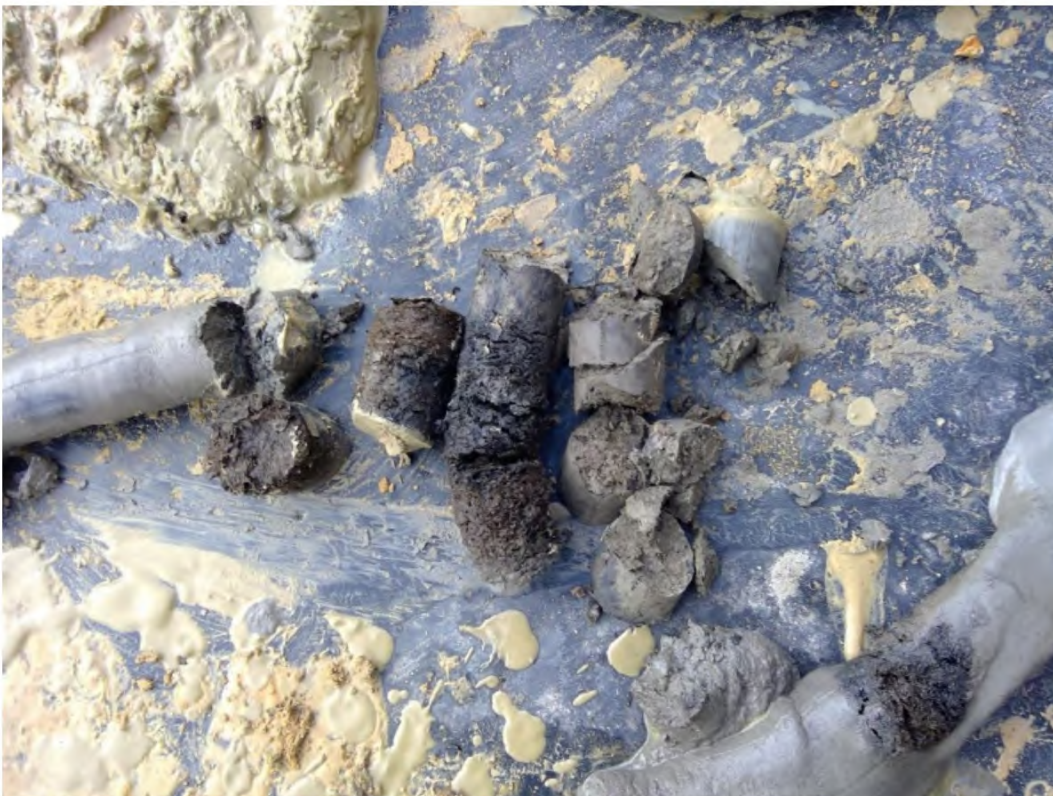
Foto 26: Boring 24, 3,3 - 3,5 m -mv

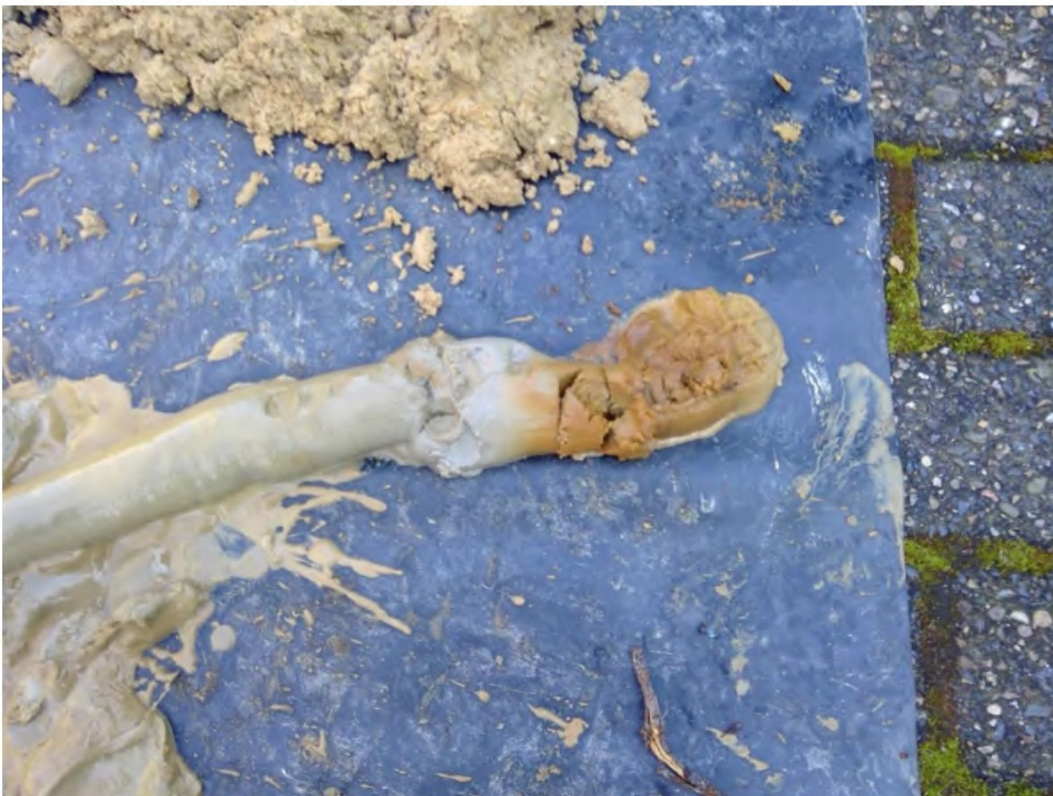
Foto 28: Boring 25, 2,9 – 3,0 m -mv
