**Nader onderzoek  
stabiliteit en breukvastheid  
Resista-iepen Kastanjelaan Hengelo (Gld)**

Opdrachtgever: Gemeente Bronckhorst  
Postbus 200  
7255 ZJ Hengelo (Gld)

Status: **Definitief**  
Datum: 12 juli 2023

Uitvoering: Foreest Groen Consult B.V.  
Van Pallandtlaan 10  
6998 AW Laag-Keppel  
T 0314 642221  
E-mail [info@foreestgroenconsult.nl](mailto:info@foreestgroenconsult.nl)  
[Http://www.foreestgroenconsult.nl](http://www.foreestgroenconsult.nl)

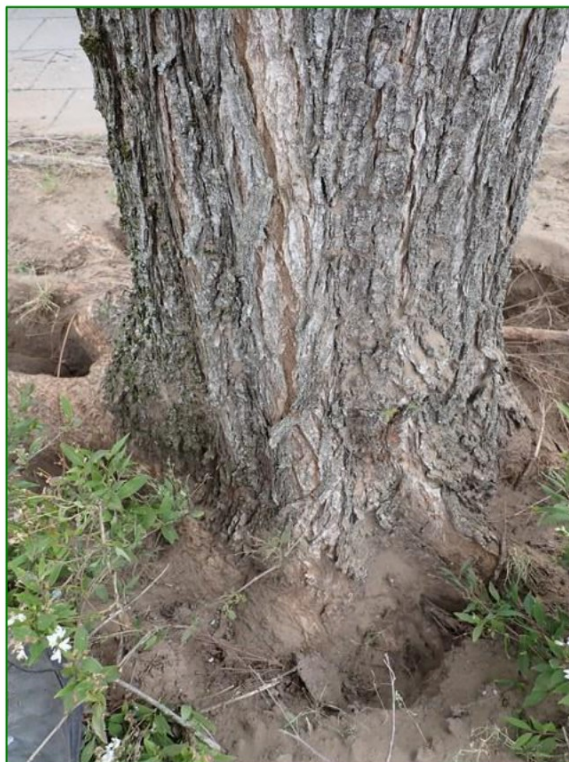
Foto: onregelmatige schorsstructuur door diktegroei op de zones boven de wortels en ingevallen zones daartussen

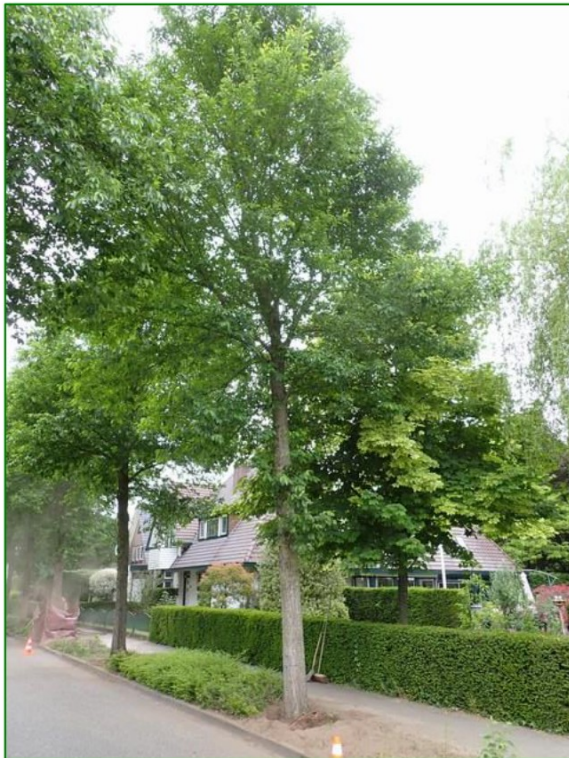
Foto: boom 13 hangt licht in zuidwestelijke richting, tegen de heersende windrichting in

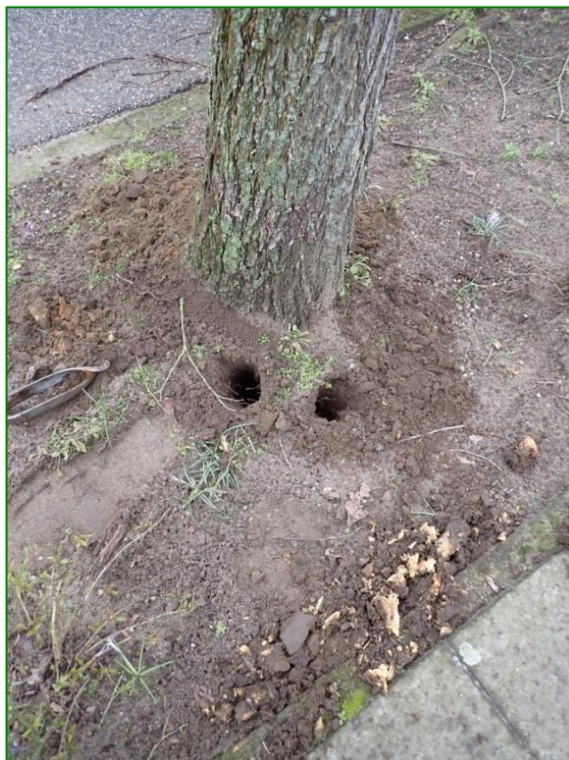
Foto: bij het verrichten van een grondboring onder de stam, wordt gerot hout gevonden

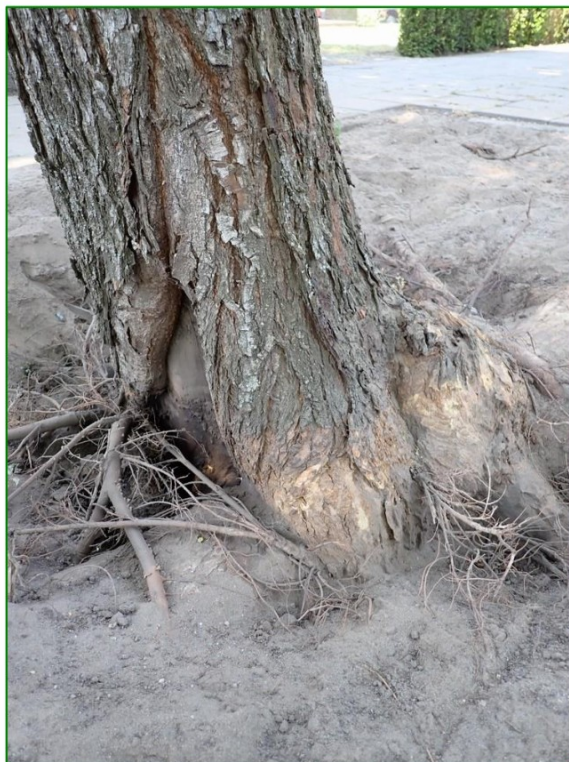
Foto: aan de zuidwestelijke duwzijde bevinden zich nauwelijks wortelaanzetten. Hier heeft de stam een piramide vormige wond

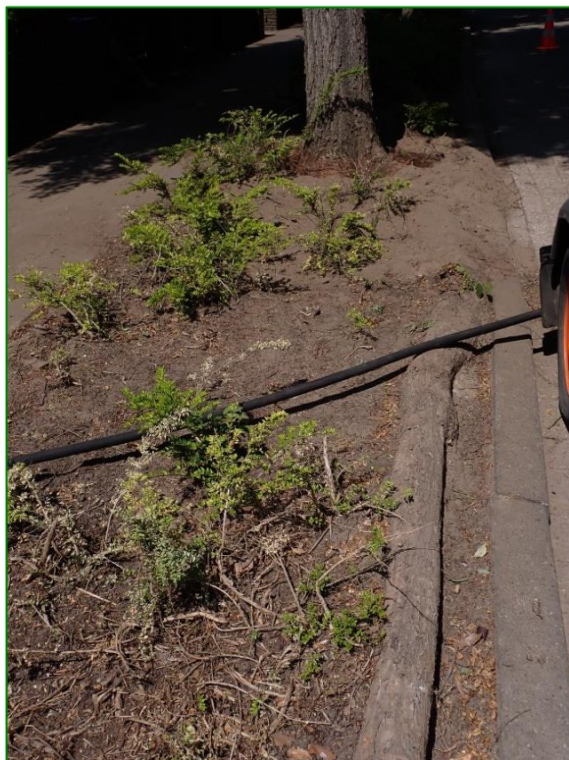
Foto: meters lange, langs het trottoir  
slingerende grove wortel
