## Inspectie woningen Harkema op vleermuissporen

Tekst en afbeeldingen	Peter Twisk
Datum rapport	23 april 2024
Rapportnummer	2024-15
Status rapport	Definitief
Opdrachtgever	Provincie Fryslan
Adres	postbus 20120, 8900 HM Leeuwarden
Contactpersoon	K. Mulder
Rapport citeren als	Twisk, P.T., 2024. Inspectie woningen Harkema op vleermuissporen. Rapport 2024-15 Twisk Ecologisch Onderzoek, 's-Hertogenbosch.

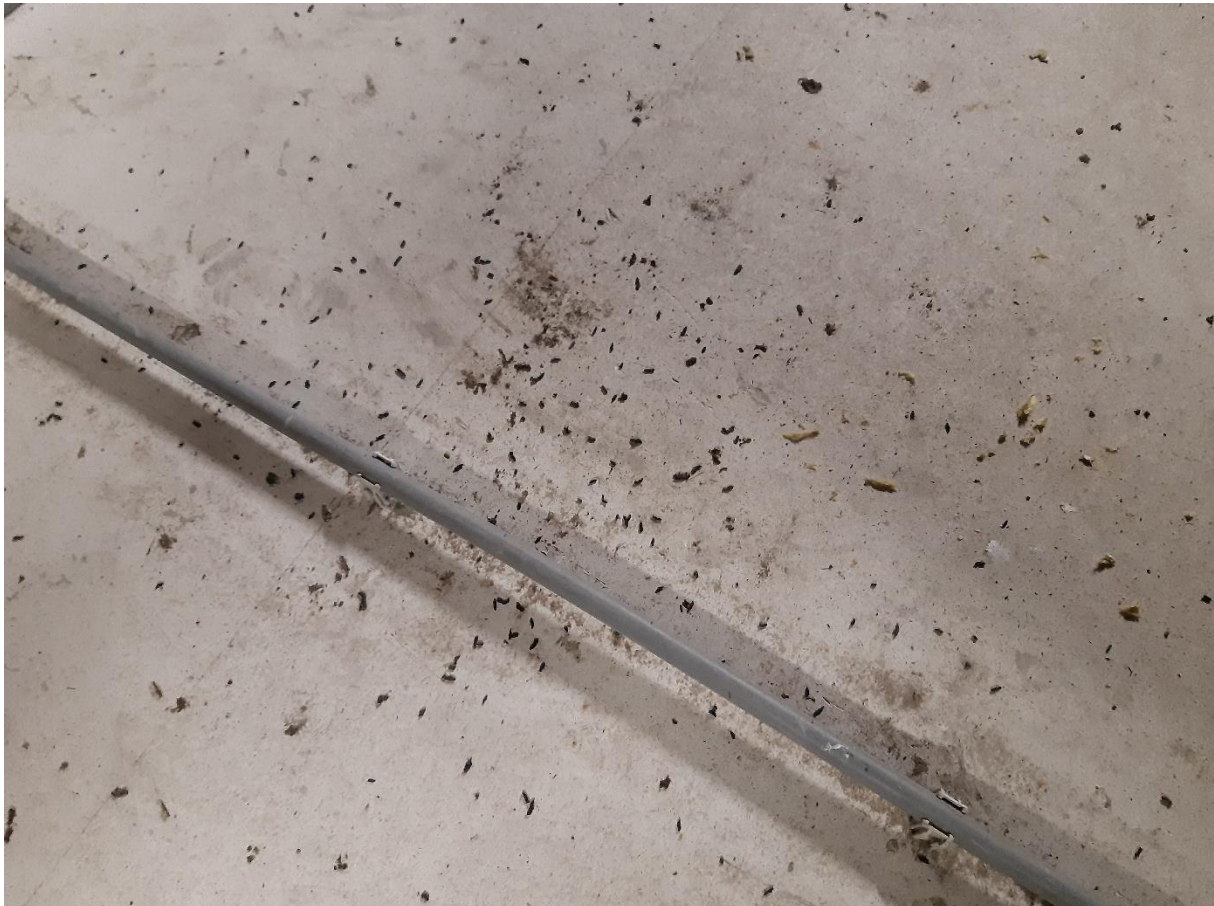
**Figuur 9.** Mest van gewone dwergvleermuis op een zolder. Dit betreft vrijwel zeker mest van een gewone dwergvleermuis die gedurende enkele maanden deze verblijfplaats heeft gebruikt.

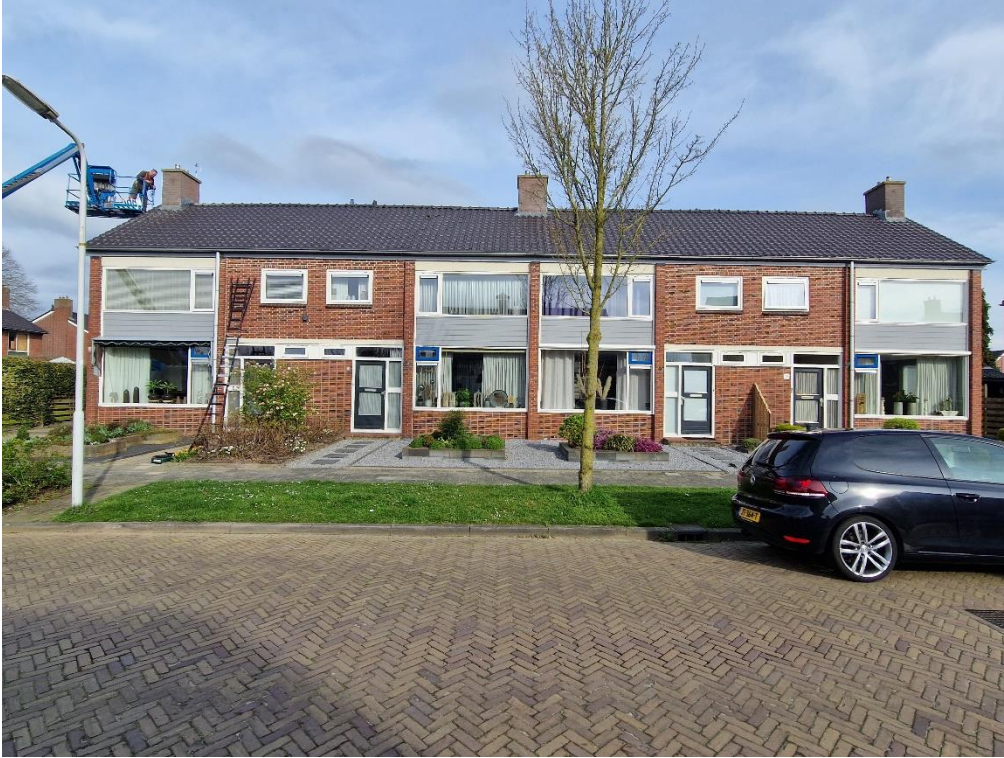
Deze woningen zijn volgens een van de bewoners gerenoveerd in 2010. Uit de inspectie met endoscoop bleek dat de spouwmuren volledig zijn geïsoleerd, vrijwel zeker met inblaaswol. Zie bijgaande foto. Ook bovenin de twee kopgevels zijn geen restruimten aanwezig. Onder de kantpannen van de twee kopgevels werden geen sporen van vleermuizen gevonden. Ook onder loodslabben bij schoorstenen en in de spouwen van de schoorstenen werden geen sporen van vleermuizen aangetroffen.

Figuur 11. Voorzijde van de woningen Kammingastrjitte 27 - 33. Deze woningen zijn in 2010 gerenoveerd.

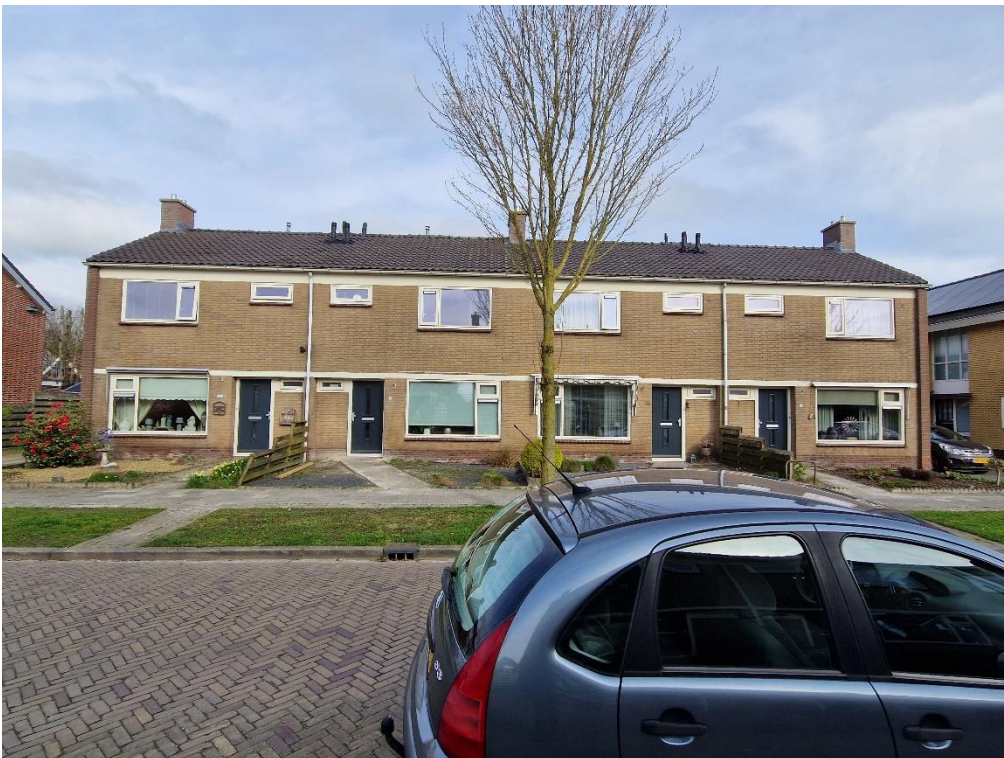
Bij deze vier woningen waren de spouwen niet geïsoleerd en waren ze op de meeste plaatsen goed te inspecteren. De vleermuizen kunnen op enkele plaatsen de spouwen bereiken via de kieren onder de kantpannen. De spouwen zijn onderling met elkaar verbonden zodat de vleermuizen zich via de spouwen naar alle woningen kunnen verplaatsen.

Figuur 12. Voorzijde van de woningen Kammingastrjitte 35 - 41. Deze woningen staan op de nominatie gerenoveerd te worden.

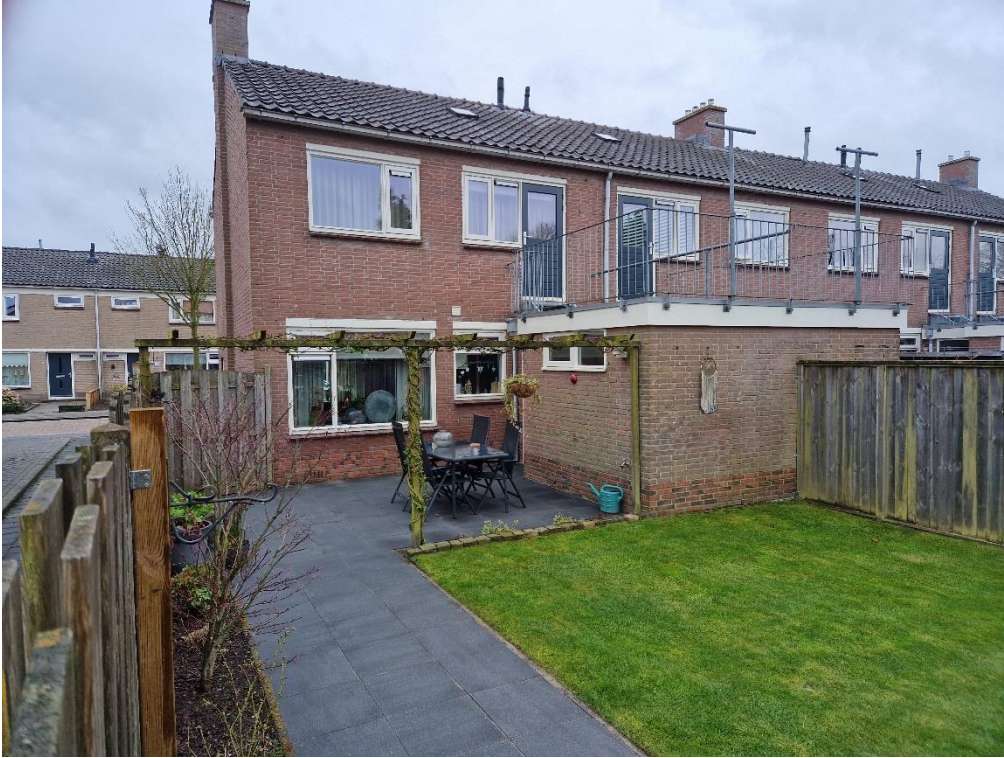
**Figuur 13.** Achterzijde van de woningen Kammingastrjitte 35 – 41.

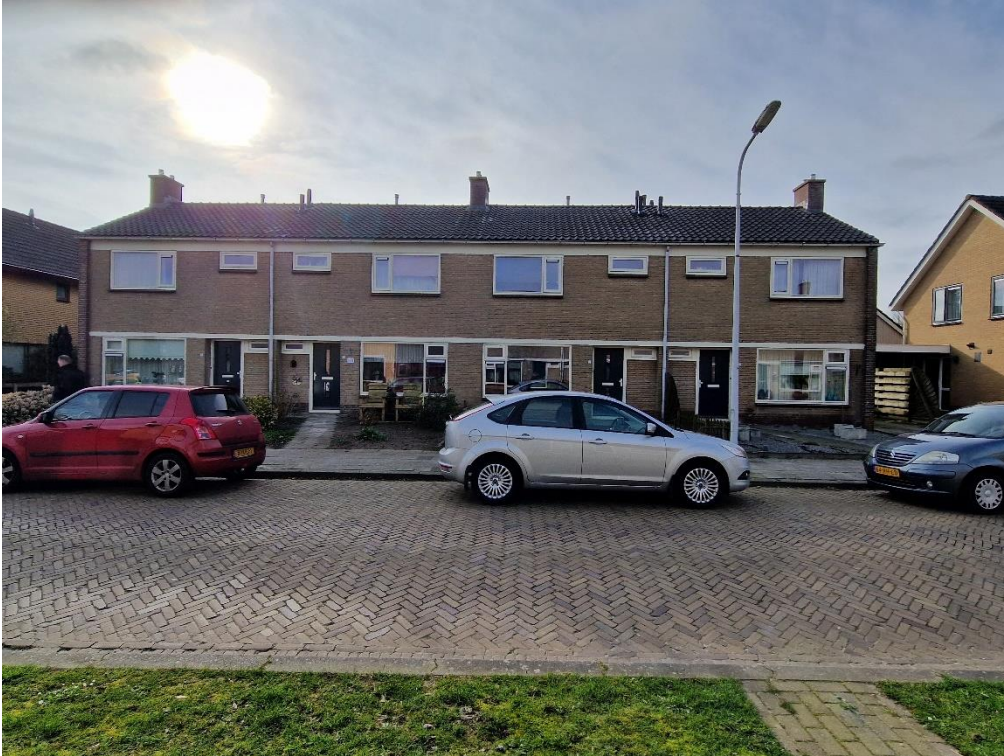
Ook bij deze woningen zijn de spouwen niet geïsoleerd en kunnen vleermuizen op enkele plaatsen bij de kopgevels via een kier onder de kantpannen in de spouwen komen. De spouwen zijn onderling verbonden en vormen bij de vier huizen een door vleermuizen bereikbare ruimte.

**Figuur 15. Voorzijde van de woningen Kammingastrjitte 56 - 62. Ook deze woningen staan op de nominatie gerenoveerd te worden.**
