## Onderzoeksrapport Uittreden alkalisch (grond)water en scheuren rijbaan Centrale As Noord 2

### Onderzoeksresultaten Centrale As, wegvak Noord 2

Opdrachtgever Provincie Fryslân  
Contract 12-17-WN

Documentnummer G.100619-OZR-CAN2-001

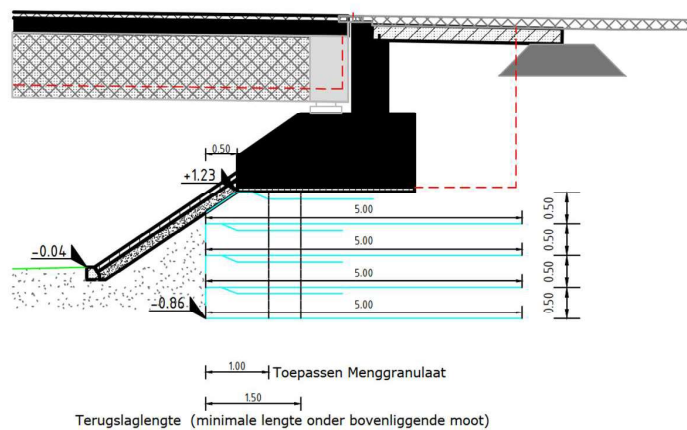
Figuur 4.1 – Detail gewapende grondconstructie De Falom

In verband met het uitstromen van alkalisch water uit de constructie wordt nagegaan in hoeverre de toegepaste geogrids bestand zijn tegen dit alkalisch water. Voor toegepaste geogrids is een BBA (British Board of Agrément) certificaat beschikbaar met reductiefactoren op de beschikbare sterkte die afhankelijk zijn van de pH.

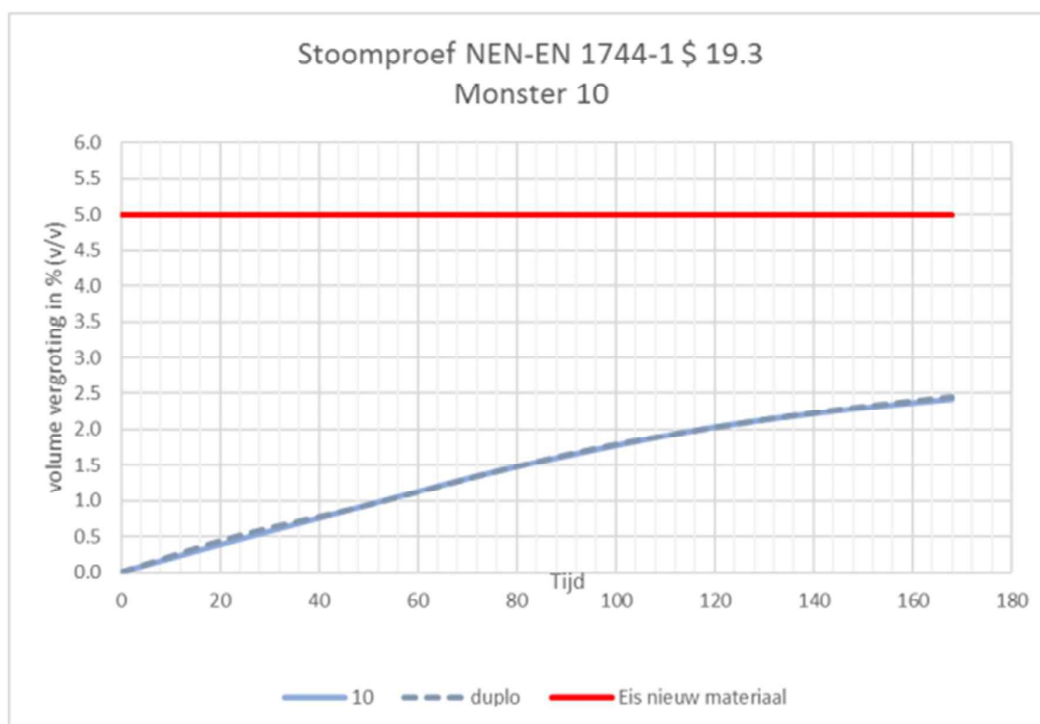
Figuur 6.4-1 Gemeten heffing als functie van de tijd (monster 10)

Monster 10 vertoonde de meeste heffing na 168 uur. Voor dit monster is het verloop van de heffing als functie van de tijd weergegeven in figuur 6.4-1. De heffing na 168 uur, bepaald als gemiddelde van 2 deelmonsters, bedraagt voor dit monster 2.4 % (v/v). Het blijft daarmee ruim onder de eis gesteld aan de heffing voor nieuw materiaal (maximaal 5 % (v/v)).

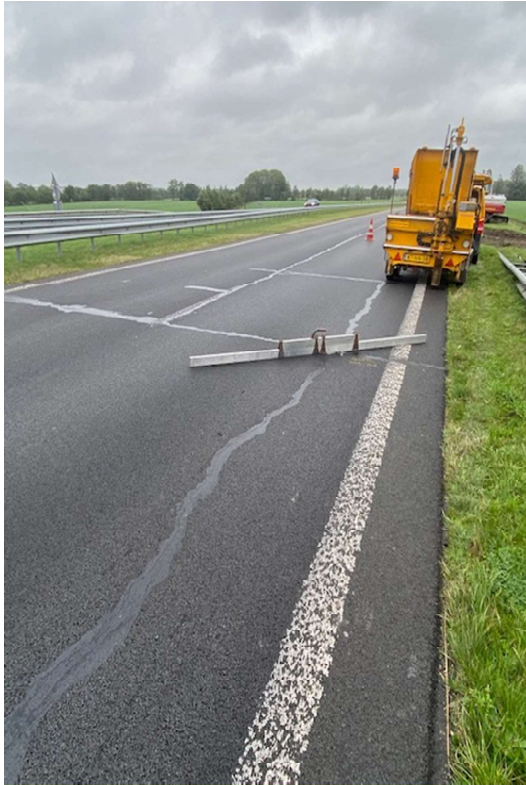
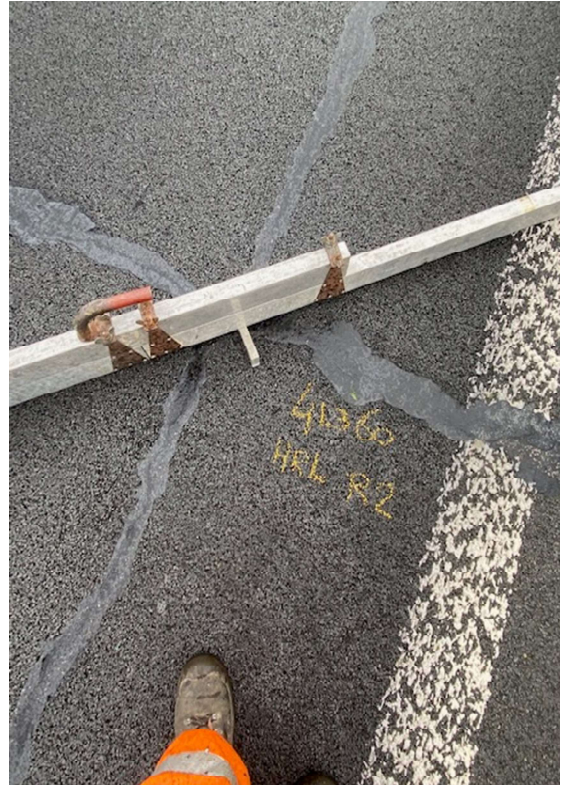
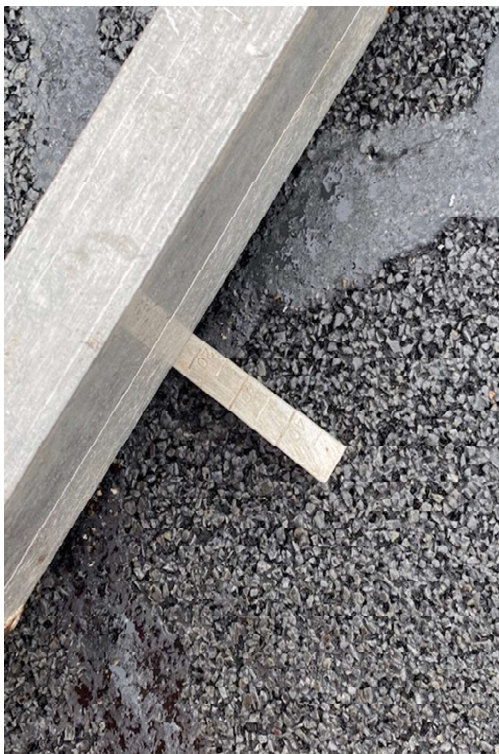
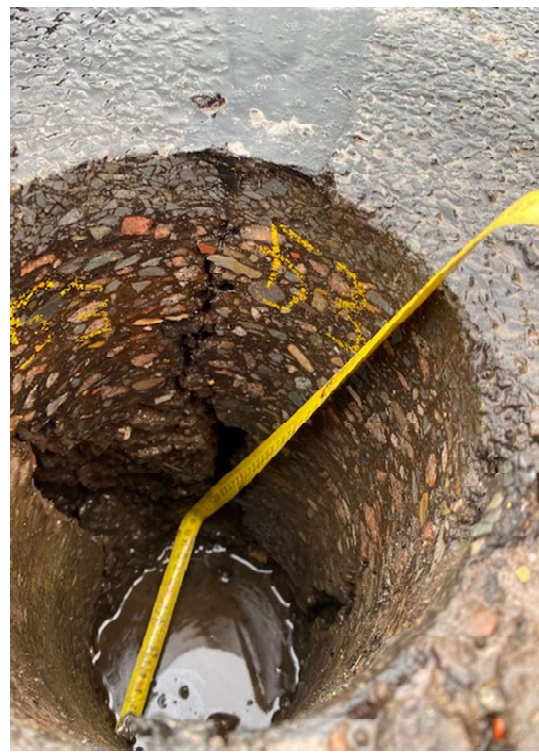
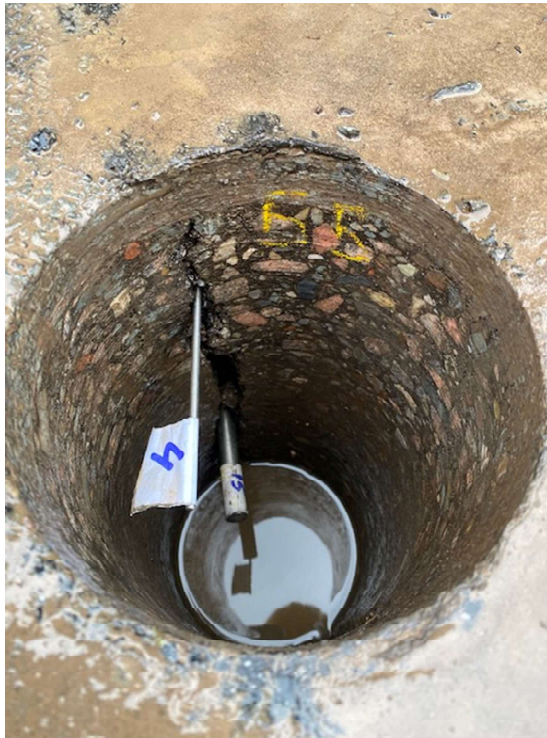
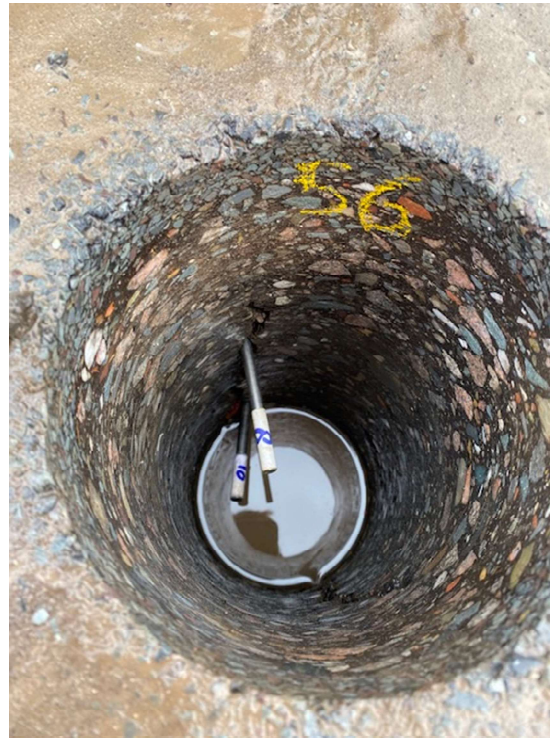
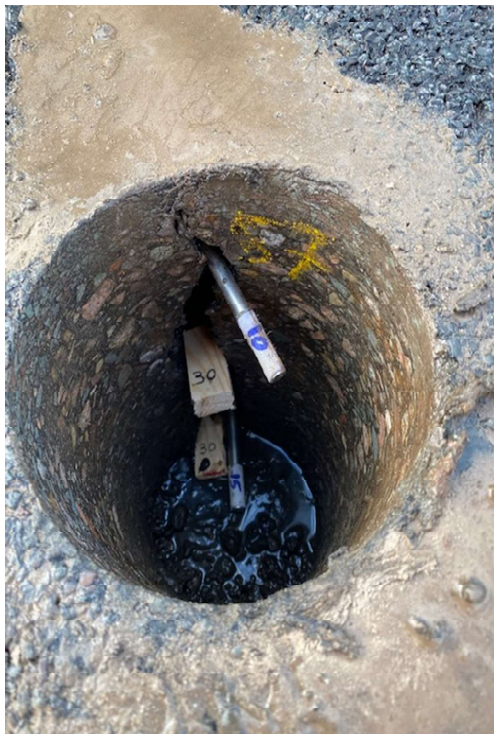
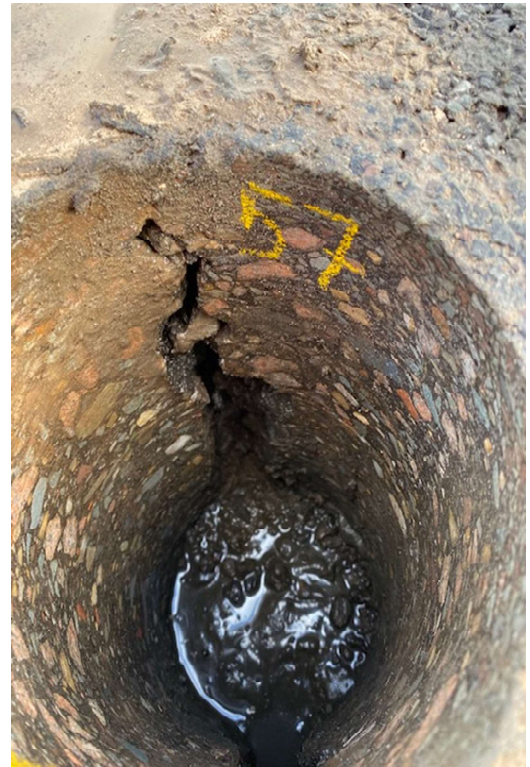
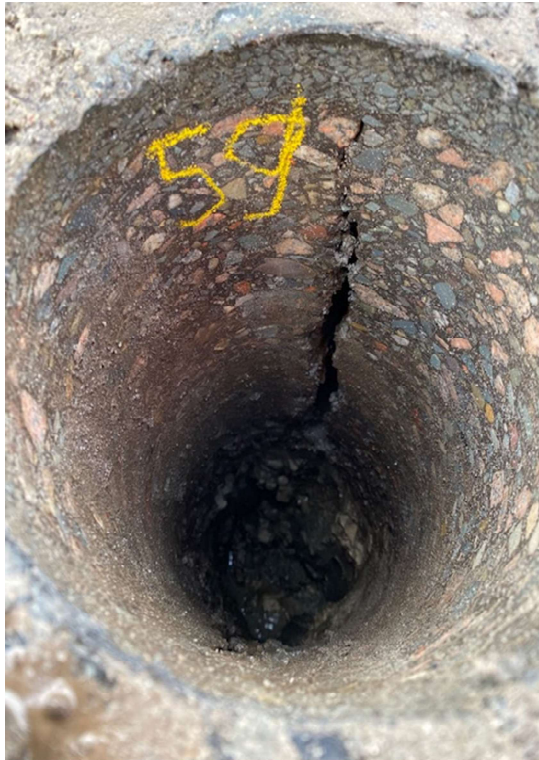
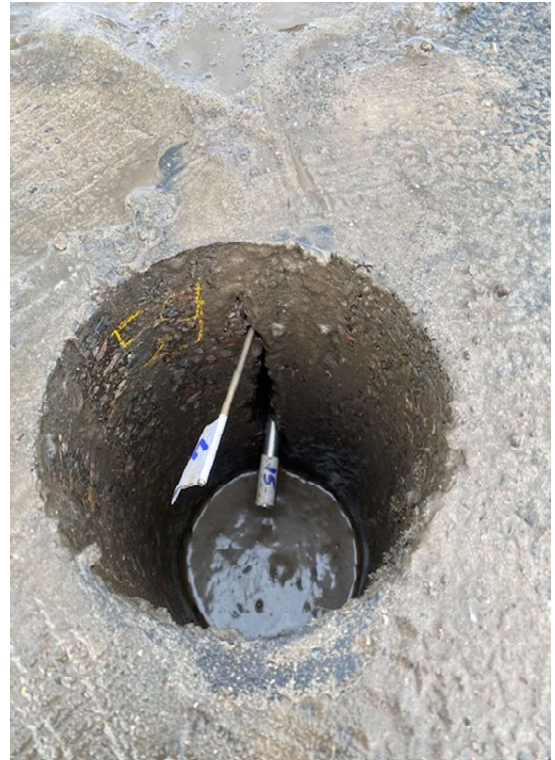
### 7.2.1 Boringen in bestaande scheuren (6.8.1)

nieuwe scheuren boven in de asfaltconstructie scheuren zien van 3mm, komen hier scheurwijdtes voor van meer dan 10mm. Onder in de fundering lopen deze getallen op tot soms wel 30 mm of meer.

Kern 53 is geboord op het 'kruispunt' van een langs- en een dwarsscheur. Ter plaatse van de scheur blijkt het asfalt 15 mm te zijn gezakt. Ook hier is goed te zien dat de scheurvorming in de fundering aanzienlijk is.

Ter plaatse van kern 57 en 59 is gepoogd te onderzoeken of er scheurvorming aanwezig was in de LD-staalslakken loodrecht onder de scheuren. Om dit te kunnen doen is het zand verwijderd tussen de LD-slakken en AGRAX fundering. Omdat de werkruimte bijzonder beperkt was en de LD-slakken zich op een diepte van meer dan 1m bevonden, bleek het bepalen van de mate van scheurvorming in de LD-slakken een lastige klus. Een visuele bepaling is dan ook niet 100% betrouwbaar, mede omdat er tijdens het boren zand in de scheuren is gaan zitten. Om meer te kunnen zeggen over eventueel aanwezige scheuren, is met een lange ijzeren pen geprobeerd eventuele scheuren te zoeken. Op beide locaties is het niet gelukt om op deze wijze loodrecht onder de bestaande scheuren, scheurvorming te ontdekken in de LD-staalslakken.

Over het algemeen kan gesteld worden dat de schade aan het asfalt oppervlak zich beperkt tot het volgen van de scheurvorming die vanuit de fundering geïnitieerd wordt. Randschades rondom de scheuren komen vooralsnog bijna niet voor.

In hoofdstuk 7 fotografisch overzicht zijn foto's van de boorkernen, maar wat veel meer informatie geeft, foto's van de boorkerngaten te zien. Door middel van scheurdikte staven van verschillende doorsnede is te zien wat de scheurwijdte is van de scheuren op de verschillende dieptes in de asfaltconstructie en de gebonden fundering. Ook is goed te zien dat de scheurwijdte van nieuwe scheuren verschilt van de scheurwijdte van oude scheuren.
