## Bomen Effect Analyse 1 boom Grote Bos

Geldrop

PROJECTNUMMER            728230143  
KENMERK                    BD23071

VERSIE                      1  
DATUM                        17 maart 2023

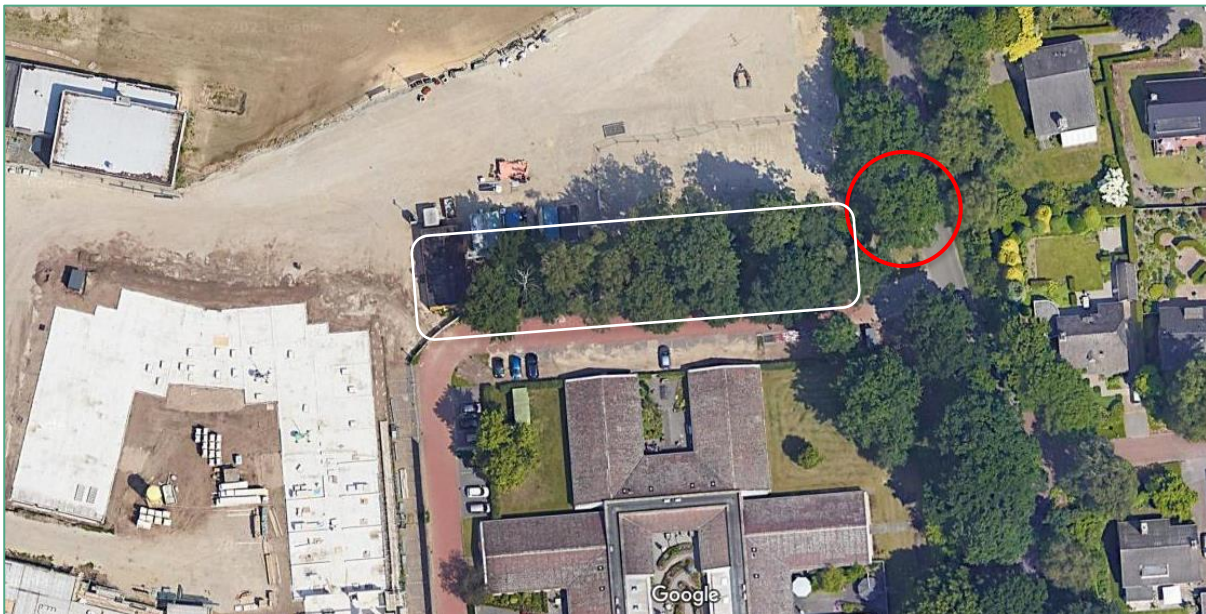
*Afbeelding 1.1 In het rood de te onderzoeken boom. De bomen binnen het witte kader zijn reeds verwijderd.*

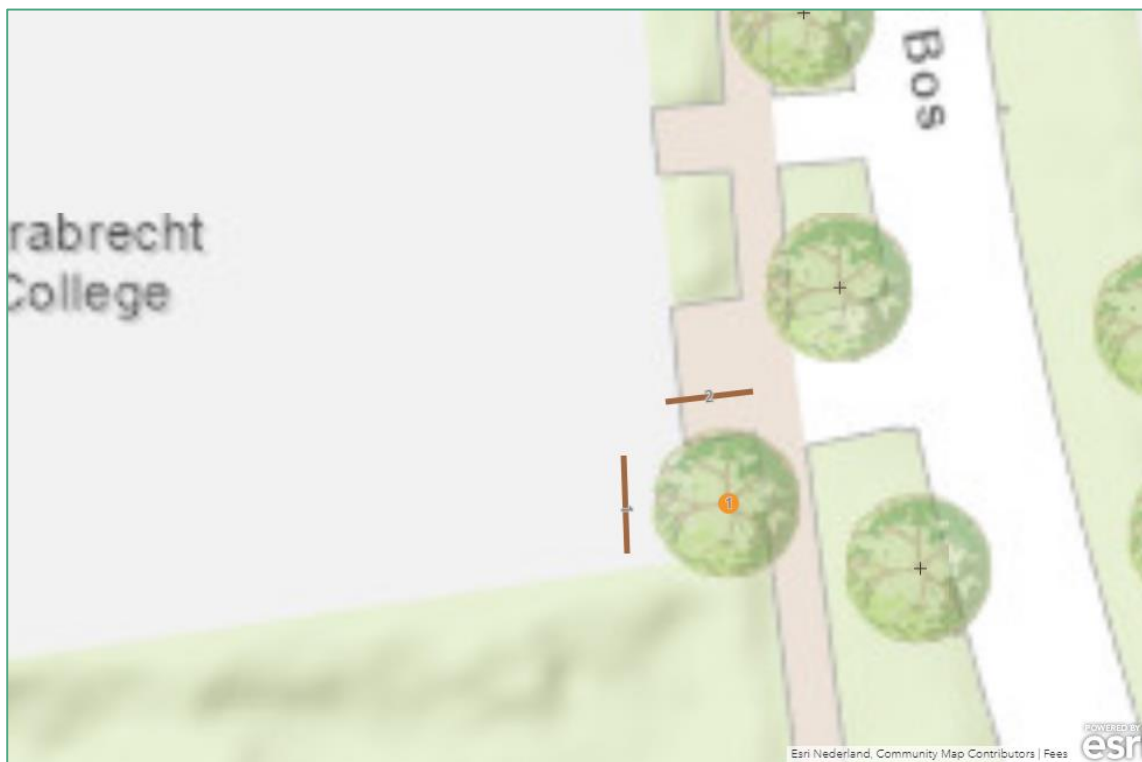
*Afbeelding 3.4 Locatie profielsleuven*

Bij deze BEA is ondergronds onderzoek verricht naar de bodemopbouw en de beworteling. De uitgewerkte profielen zijn opgenomen in **bijlage 2**. Hieronder is in **afbeelding 3.4** een overzicht opgenomen van de locaties van de boringen en profielsleuven.
