**Asbestinventarisatie  
Wettenseind nabij 11 te Nuenen**  
(2402/509/KBE-01, versie 1)

## Asbestinventarisatie

Wettenseind nabij 11, 5674 AA te Nuenen -  
volkstuintencomplex

In opdracht van BPD Ontwikkeling BV heeft Tritium Advies de volgende asbestinventarisaties uitgevoerd; volkstuintencomplex op de locatie Wettenseind nabij 11 te Nuenen. De aanleiding van het onderzoek betreft totaalsloop.

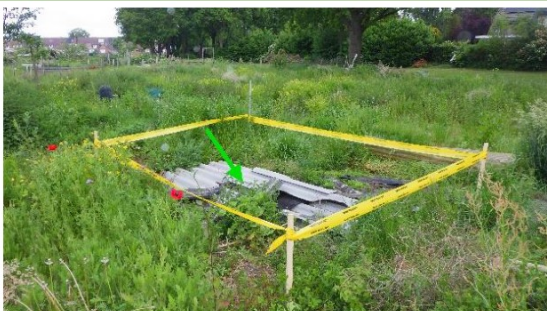
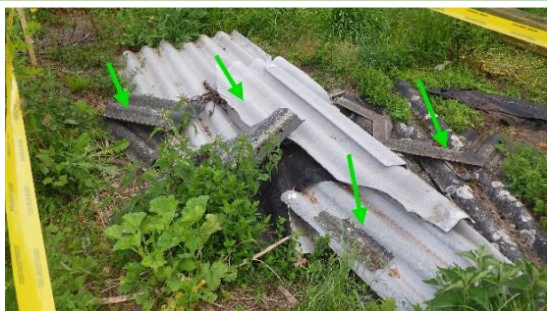
| resultaten | |
|---|---|
| <div> <div>foto 34 foto voor bron verontreiniging</div> <div>foto 35 foto voor bron verontreiniging</div> </div> | |

| resultaten | |
|---|---|
| opmerkingen | geen asbest |
