**Bomen Effect Analyse**  
**Inpasbaarheidsonderzoek Houtens en Vlinderlaan**  
**Son en Breugel**

**Bomen Effect Analyse** Inpasbaarheidsonderzoek Houtens en Vlinderlaan Son en Breugel

201300

21 februari 2025

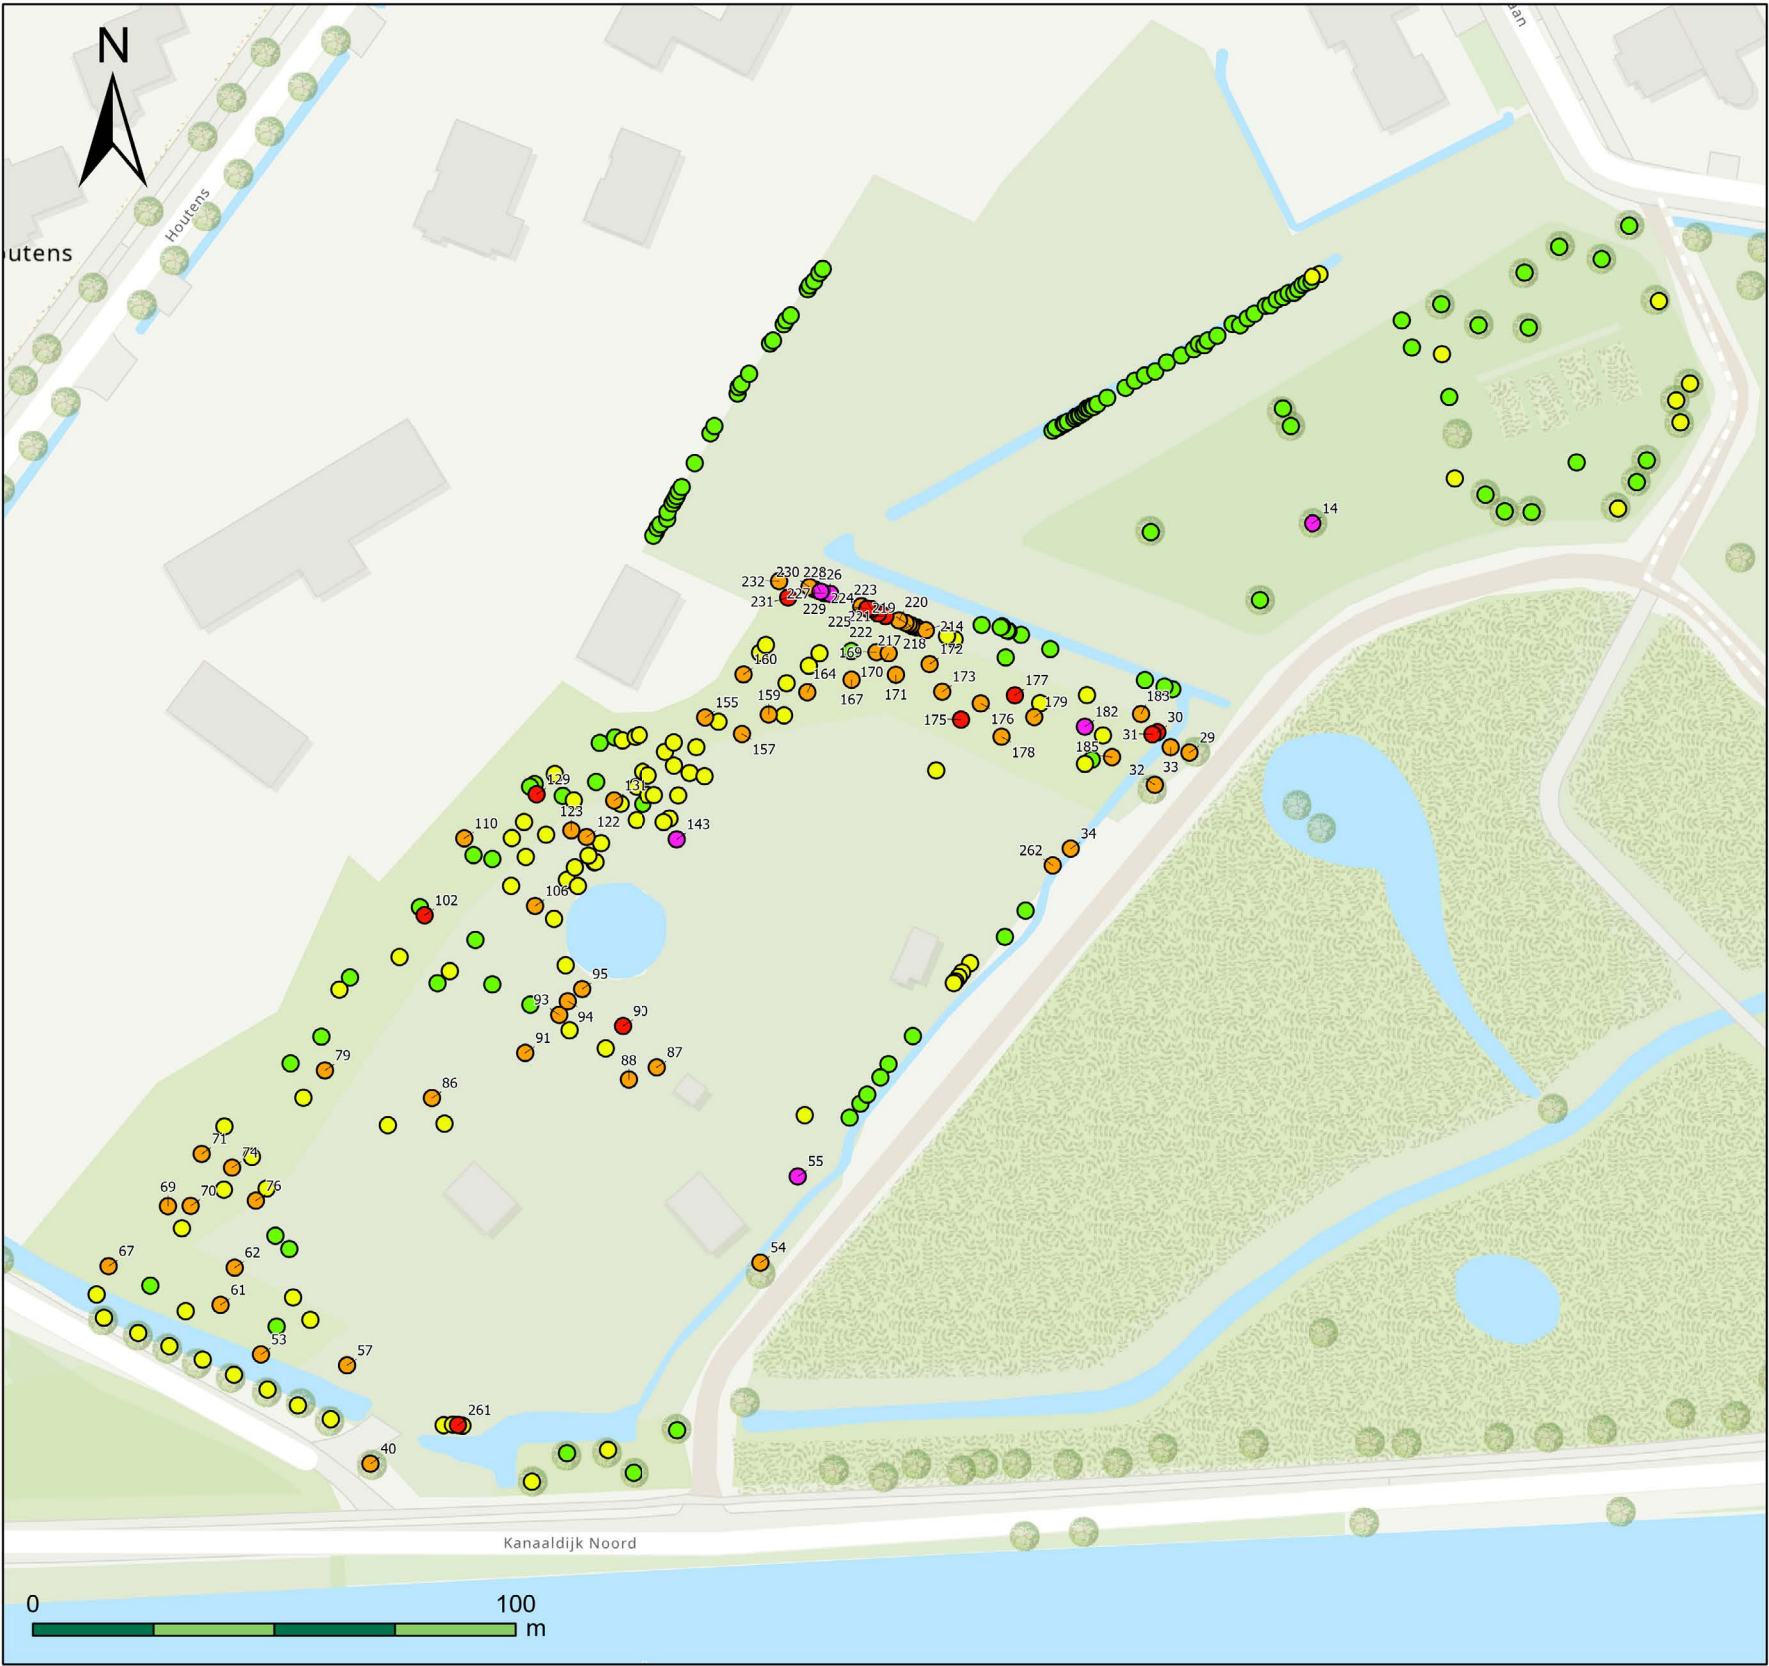
Bijlage 2 Huidige conditie van de bomen

De conditie van de bomen is bepaald met gebruikmaking van de landelijke norm NEN 2767. Over alle soorten gezien heeft 62 % een goede of redelijke conditie (foto 4). 31 % is conditioneel matig. Veertien bomen hebben een slechte conditie (foto 3). Zes bomen zijn zeer slecht: deze zijn dood.
