## RESTAURATIEPLAN

### Orgelgalerij Dorpskerk, Moordrecht

2 december 2024

## HERSTELPLAN *DELHAYE*-ORGEL VAN DE DORPSKERK TE MOORDRECHT

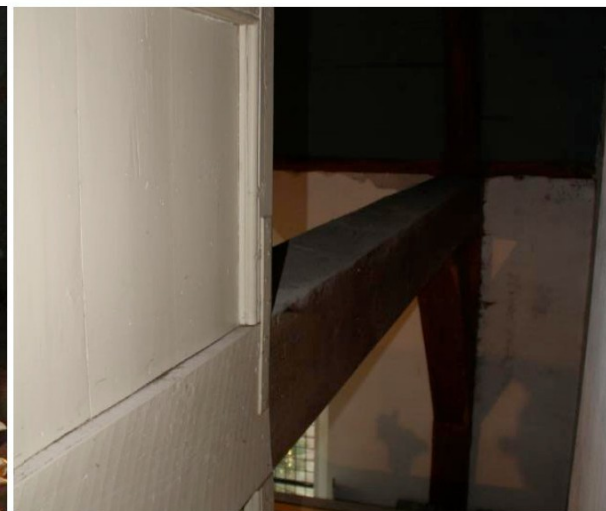
Kas "hangt" aan de trekbalk van de kapconstructie

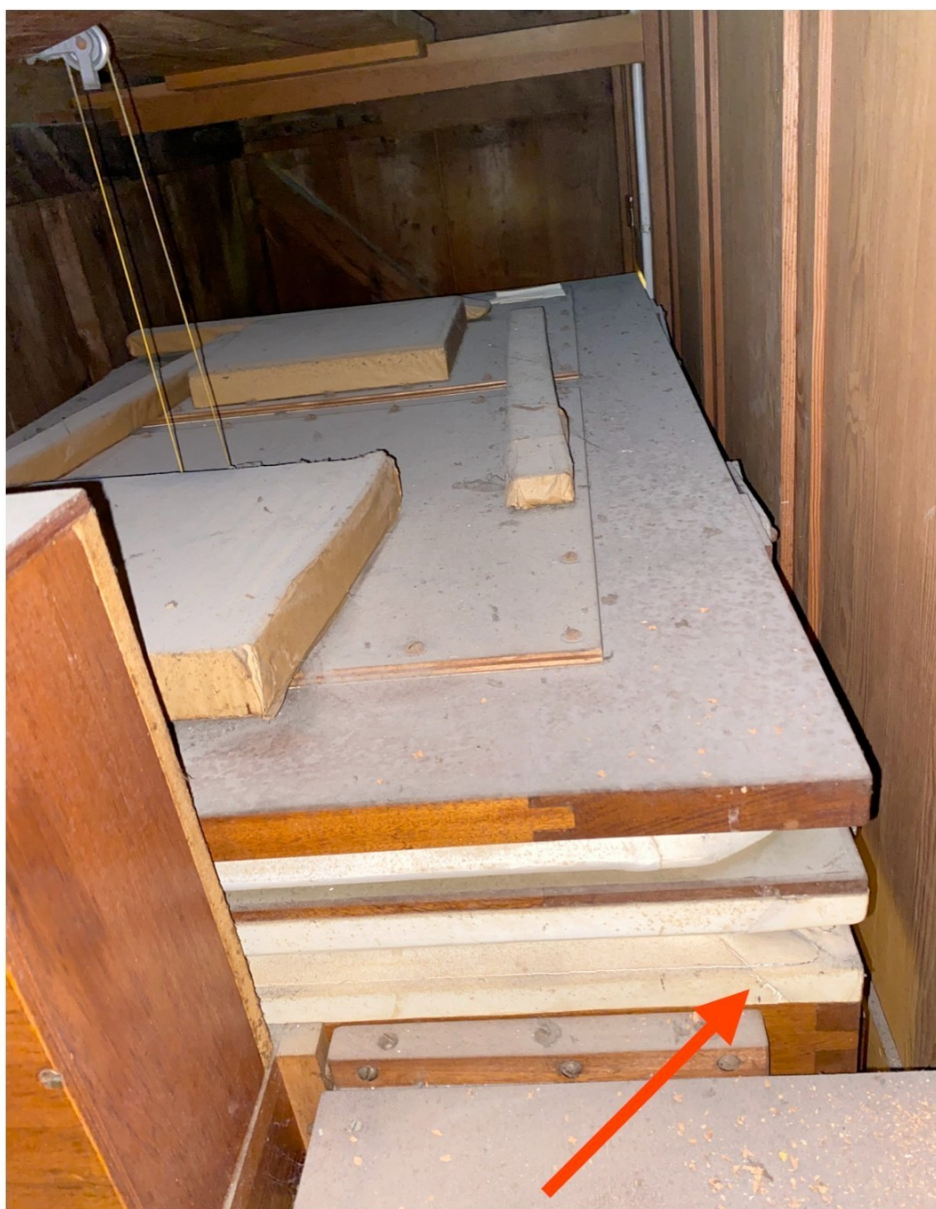
Het in 1963 toegepaste type windvoorziening heeft geen historische basis, maar is conform de orgelbouwpraktijk van destijds. Deze windvoorziening is versleten (scheurvorming zichtbaar en voelbaar; zie foto). Dit is een groot probleem, omdat het voor de klank van het instrument essentieel is dat de windtoevoer in orde is. Omdat er een technische noodzaak bestaat dit onderdeel aan te pakken en omdat de huidige aanleg de monumentale waarde van het 18e-/19e-eeuwse monument niet ondersteunt maar belemmert, zal een windvoorziening worden aangelegd die is geïnspireerd op de in het archief teruggevonden maatvoeringen.

Er wordt een windvoorziening gemaakt met 3 enkelvoudige spaanbalgen, met motor en voettreden en nieuwe kanalisatie (zie tekening, p. 22). Ter inspiratie dienen de in het archief teruggevonden maten, alsook het orgel van de Brugkerk in Waddinxveen (J.P. en J.C. Schmidt, 1808 - de balgen van het orgel in Moordrecht waren in 1804 vernieuwd door J.P. Schmidt). Er zijn geen voorbeelden van Delhaye-balgen bewaard. Het orgel krijgt een nieuwe windmotor.
