Handhavingsrapport

Van [REDACTED]
Betreft Dorpsstraat 55 - 57H - controle pand
Kenmerk 2023-00017500
Documentkenmerk D-2023-00107231
Datum 8 november 2023
Verzonden d.d. n.v.t.
Bijlage(n) n.v.t.

Rapportage asbestinventarisatie Projectnummer: 2020-0703

Voormalig Café / Party centrum aan de Dorpsstraat 55 - 57 te Moordrecht

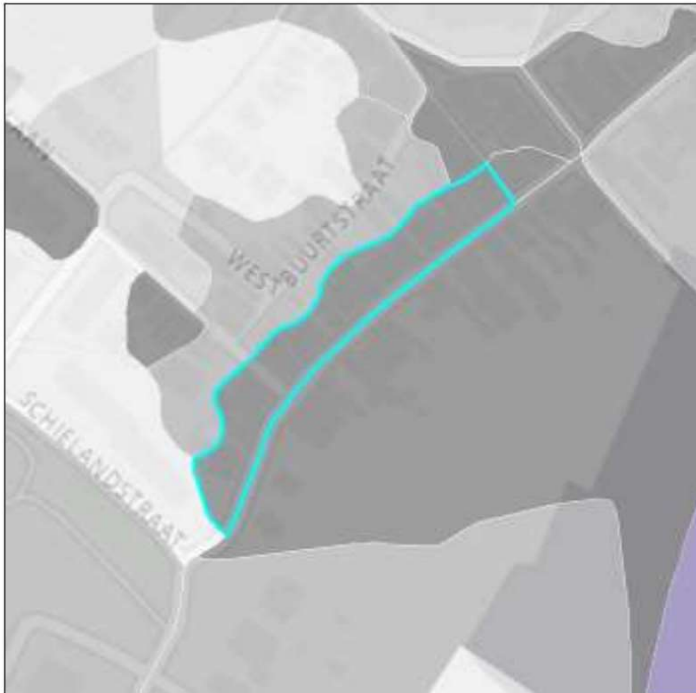
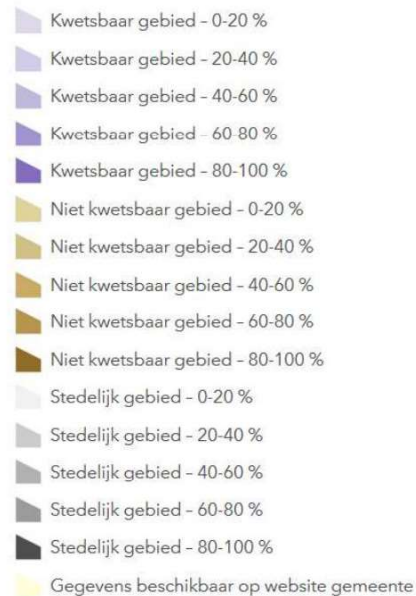
Percentage BAG panden gebouwd
voor 1970.

Dit postcodegebied (2841BH) bevat 16 panden (BAG). Van deze panden is 93,8% gebouwd voor 1970. Panden gebouwd voor 1970 kennen meermaals houten funderingspalen. Deze kunnen kwetsbaar zijn, met name in gebied met een beperkte draagkracht van de bodem.

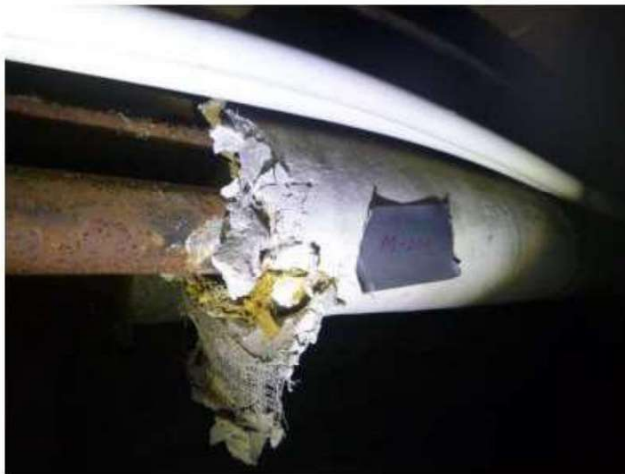
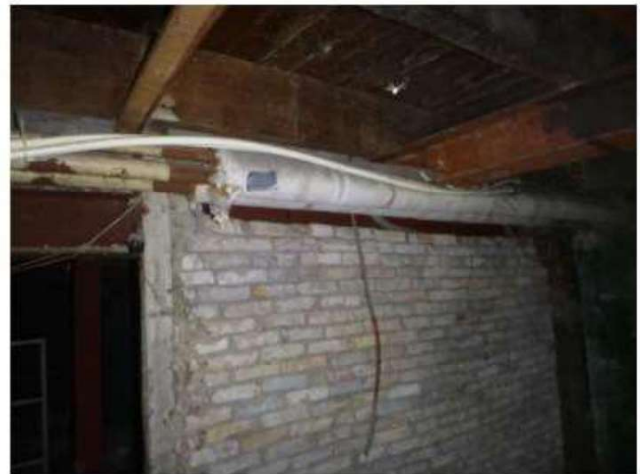
Toepassing 1: Leidingisolatie (golfkarton met gips/bandage)

Locatie	Kelder, ruimte -1.2, om cv-leidingen	Verdieping	Kelder
Monstercode	M-001	Soort materiaal	Leidingisolatie (golfkarton met gips/bandage)
Asbesthoudend	nee	Asbestsoort	n.a
Analysecertificaat	1109850	Percentage	< 0,1%
Hechtgebondenheid	n.v.t.	Beschadiging	n.v.t.
Graad van verwerking	n.v.t.	Omgevingskenmerken	
Hoeveelheid	6 m ¹	Bevestiging	Schaaldelen met gips en bandage
Bereikbaarheid	n.v.t.	Risicoklasse	n.v.t.

Aanbevelingen	Niet van toepassing.
Opmerkingen	Dit type leidingisolatie komt op diverse plaatsen voor.
Risicobeoordeling	Niet van toepassing.

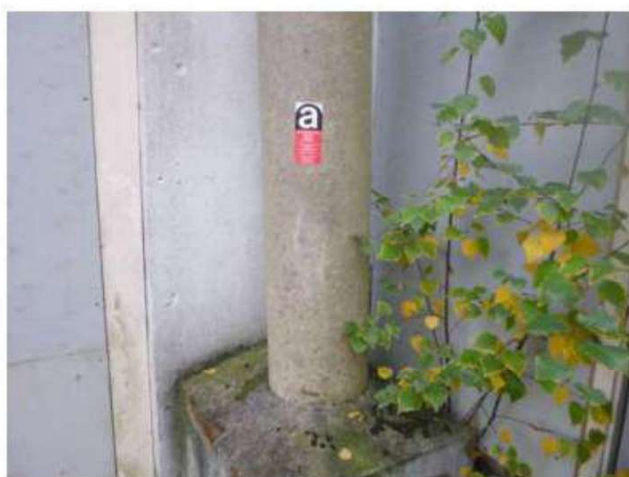
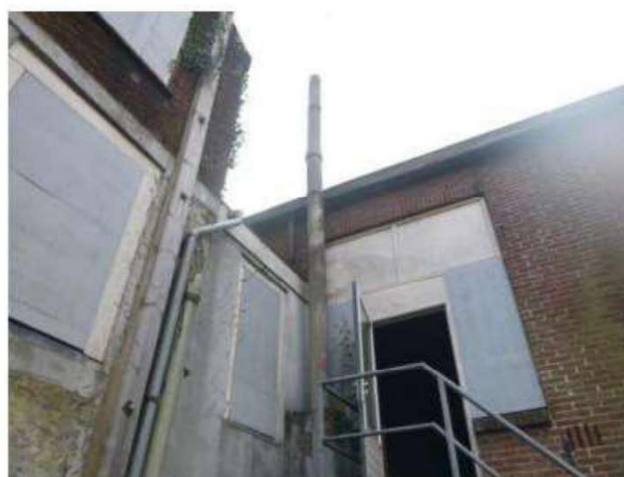
Toepassing 2: Asbestcement buizen

Locatie	Aan/bij de achtergevel, bij cv-ruimte en keuken	Verdieping	Begane grond en zolder
Monstercode	M-002	Soort materiaal	Asbestcement buizen
Asbesthoudend	ja	Asbestsoort	crocidoliet; chrysotiel
Analysecertificaat	1109850	Percentage	2-5%; 10-15%
Hechtgebondenheid	hechtgebonden	Beschadiging	niet
Graad van verwerking	licht	Omgevingskenmerken	
Hoeveelheid	12 m ¹	Bevestiging	Gemetseld
Bereikbaarheid	matig	Risicoklasse	2A buitensanering

Aanbevelingen	Geadviseerd wordt om de buizen voorafgaand aan de sloop te laten saneren.
Opmerkingen	Niet van toepassing.
Risicobeoordeling	In de gegeven situatie is het emissierisico van de buizen verwaarloosbaar.

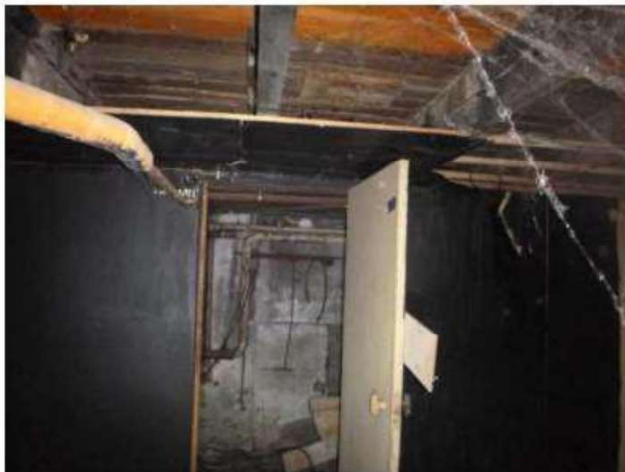
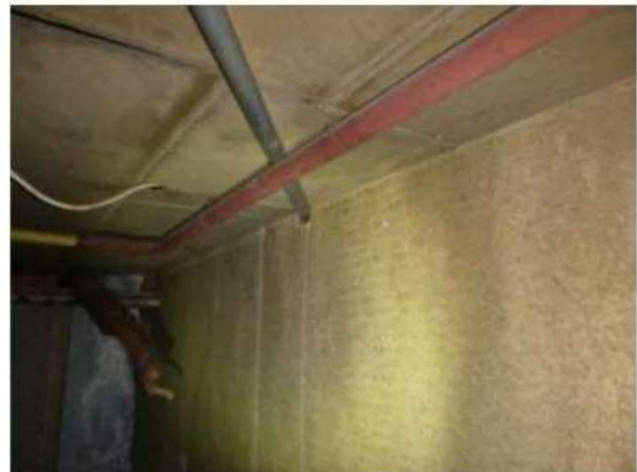
Toepassing 3: Vlakke beplating

Locatie	Kelder, cv-ruimte, ruimte -1.2 en ruimte -1.5, tegen wand, deur en plafond	Verdieping	Kelder
Monstercode	M-003	Soort materiaal	Vlakke beplating
Asbesthoudend	ja	Asbestsoort	chrysotiel
Analysecertificaat	1109850	Percentage	2-5%
Hechtgebondenheid	hechtgebonden	Beschadiging	licht
Graad van verwerking	niet	Omgevingskenmerken	
Hoeveelheid	30 m ²	Bevestiging	Gespijkerd
Bereikbaarheid	goed	Risicoklasse	2 binnensanering

Aanbevelingen	De beplating dient voor de sloop te worden gesaneerd.
Opmerkingen	Niet van toepassing.
Risicobeoordeling	Onder de gegeven omstandigheden is het emissierisico van de beplating verwaarloosbaar.

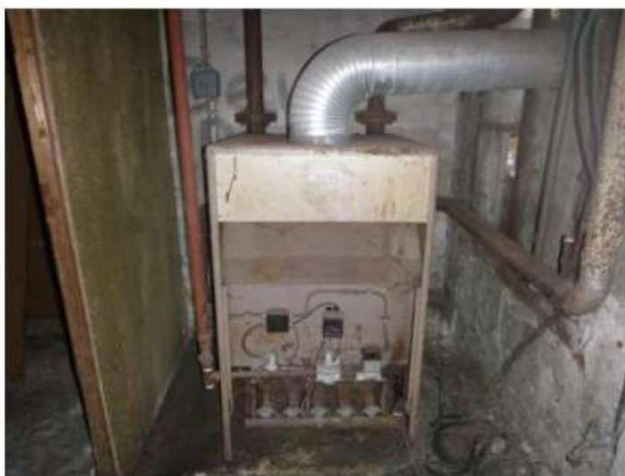
Toepassing 4: Cv-ketel met afdichtingskoord

Locatie	Kelder, cv-ruimte	Verdieping	Kelder
Monstercode	M-004	Soort materiaal	Cv-ketel met afdichtingskoord
Asbesthoudend	ja	Asbestsoort	amosiet; chrysotiel
Analysecertificaat	1109850	Percentage	2-5%; 60-100%
Hechtgebondenheid	niet-hechtgebonden	Beschadiging	niet
Graad van verwerking	niet	Omgevingskenmerken	
Hoeveelheid	1 stuks	Bevestiging	Geklemd
Bereikbaarheid	goed	Risicoklasse	1 binnensanering

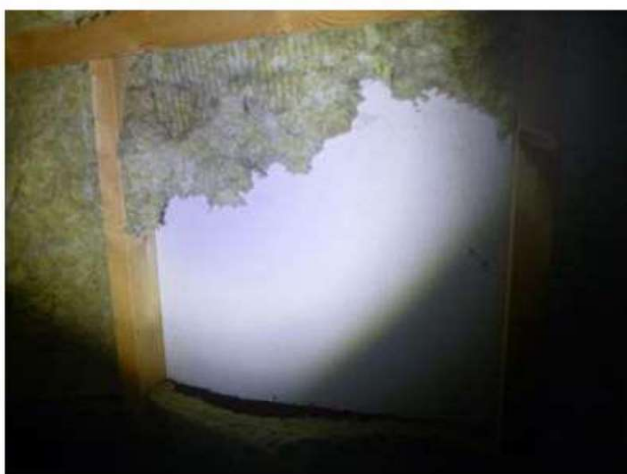
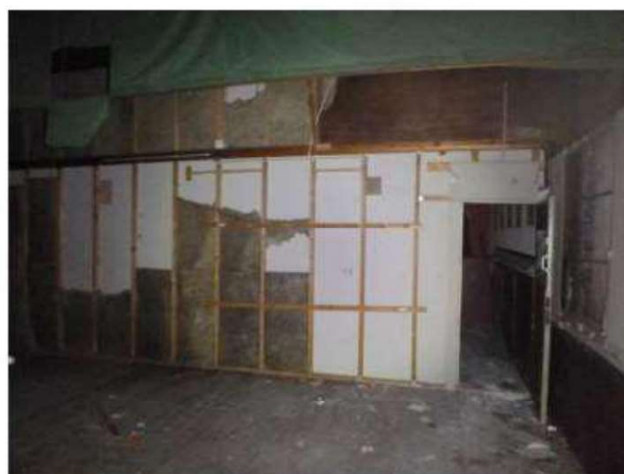
Toepassing 5: Gipsvezelplaten

Locatie	Begane grond, tussen ruimte 0.1 en 0.2, wand	Verdieping	Begane grond
Monstercode	M-005	Soort materiaal	Gipsvezelplaten
Asbesthoudend	nee	Asbestsoort	n.a
Analysecertificaat	1109850	Percentage	< 0,1%
Hechtgebondenheid	n.v.t.	Beschadiging	n.v.t.
Graad van verwerking	n.v.t.	Omgevingskenmerken	
Hoeveelheid	24 m ²	Bevestiging	Geklemd en gespijkerd
Bereikbaarheid	n.v.t.	Risicoklasse	n.v.t.

Aanbevelingen	Niet van toepassing.
Opmerkingen	Monster M-005 is genomen om aan te tonen dat deze platen geen asbest bevatten.
Risicobeoordeling	Niet van toepassing.

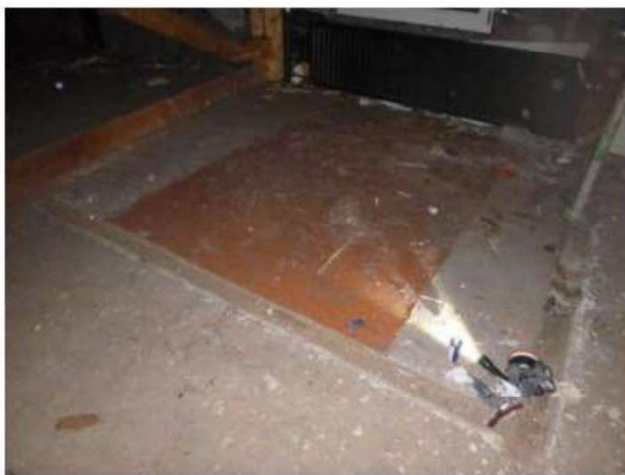
Toepassing 6: Vinylzeil inclusief onderlaag

Locatie	Zolder, ruimte 1.2, op de vloer	Verdieping	Zolder
Monstercode	M-006	Soort materiaal	Vinylzeil inclusief onderlaag
Asbesthoudend	ja	Asbestsoort	chrysotiel
Analysecertificaat	1109850	Percentage	30-60%
Hechtgebondenheid	niet-hechtgebonden	Beschadiging	niet
Graad van verwerking	niet	Omgevingskenmerken	
Hoeveelheid	9 m ²	Bevestiging	Gelijmd
Bereikbaarheid	goed	Risicoklasse	2 binnensanering

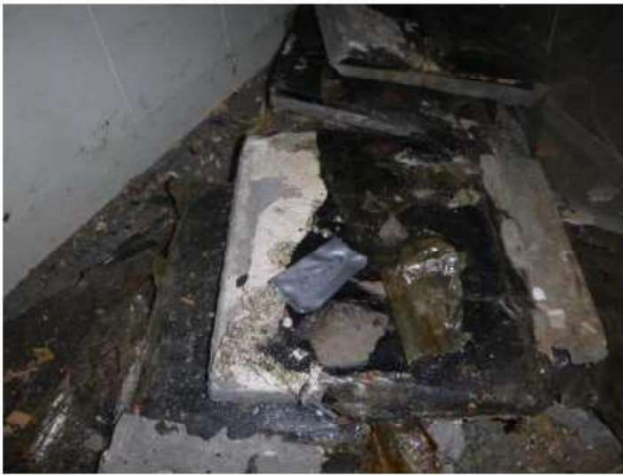
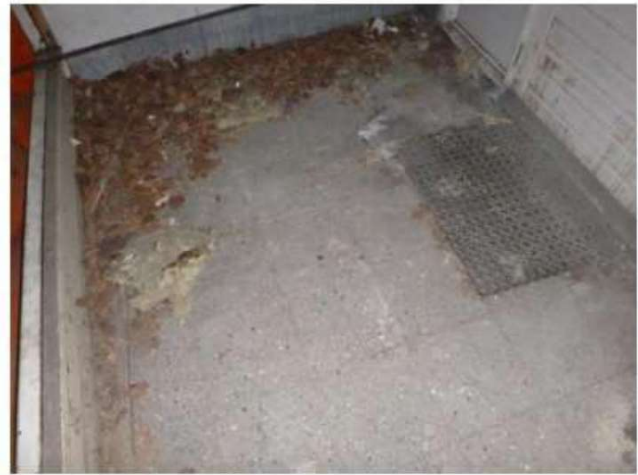
Toepassing 7: Bitumen

Locatie	Begane grond, ruimte 0.3 en 0.4, onder betonnen tegels	Verdieping	Begane grond
Monstercode	M-007	Soort materiaal	Bitumen
Asbesthoudend	nee	Asbestsoort	n.a
Analysecertificaat	1109850	Percentage	< 0,1%
Hechtgebondenheid	n.v.t.	Beschadiging	n.v.t.
Graad van verwerking	n.v.t.	Omgevingskenmerken	
Hoeveelheid	9 m ²	Bevestiging	Gelijmd
Bereikbaarheid	n.v.t.	Risicoklasse	n.v.t.

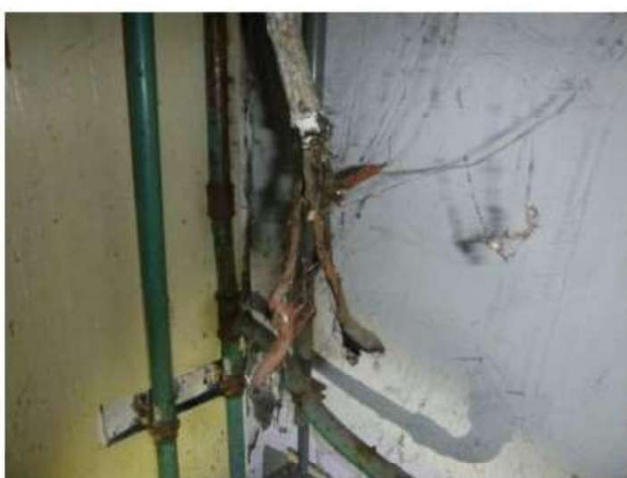
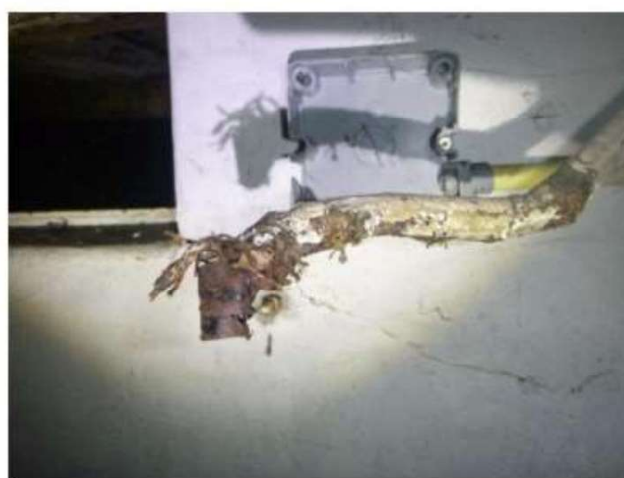
Toepassing 8: Kabelmantel

Locatie	Zolder, ruimte 1.1, om stroomkabels	Verdieping	Zolder
Monstercode	M-008	Soort materiaal	Kabelmantel
Asbesthoudend	nee	Asbestsoort	n.a
Analysecertificaat	1109850	Percentage	< 0,1%
Hechtgebondenheid	n.v.t.	Beschadiging	n.v.t.
Graad van verwerking	n.v.t.	Omgevingskenmerken	
Hoeveelheid	5 m ¹	Bevestiging	Geweven
Bereikbaarheid	n.v.t.	Risicoklasse	n.v.t.

Aanbevelingen	Niet van toepassing.
Opmerkingen	Op diverse plaatsen komen oude stroomkabels met dergelijke isolatiemantels voor.
Risicobeoordeling	Niet van toepassing.

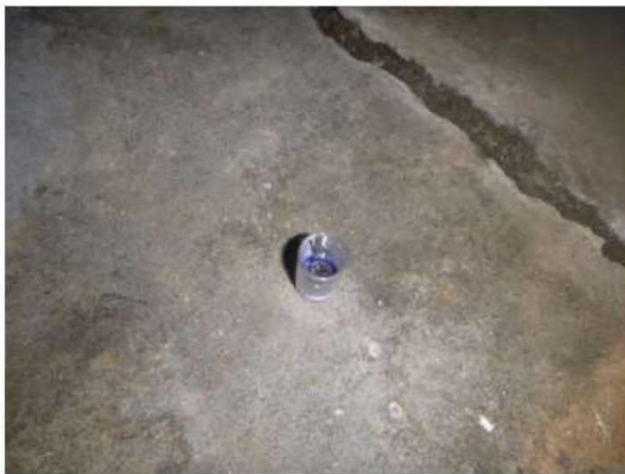
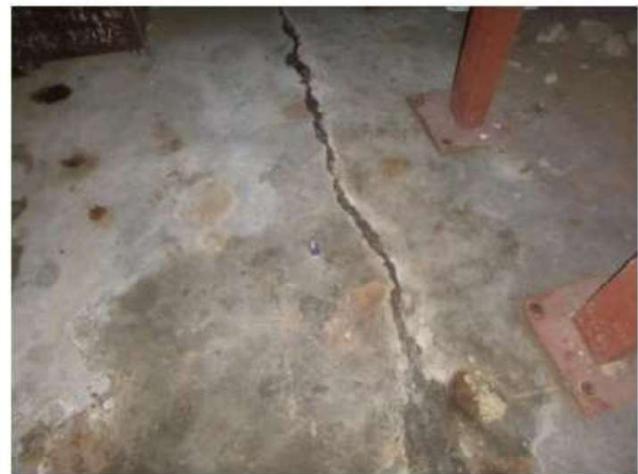
Toepassing 9: Neergedaald stof

Locatie	Kelder, ruimte -1.3, op de vloer	Verdieping	Kelder
Monstercode	KM-001	Soort materiaal	Neergedaald stof
Asbesthoudend	nee	Asbestsoort	n.a
Analysecertificaat	1109850	Percentage	-
Hechtgebondenheid	n.v.t.	Beschadiging	n.v.t.
Graad van verwerking	n.v.t.	Omgevingskenmerken	
Hoeveelheid	1 m ²	Bevestiging	Losliggend
Bereikbaarheid	n.v.t.	Risicoklasse	n.v.t.

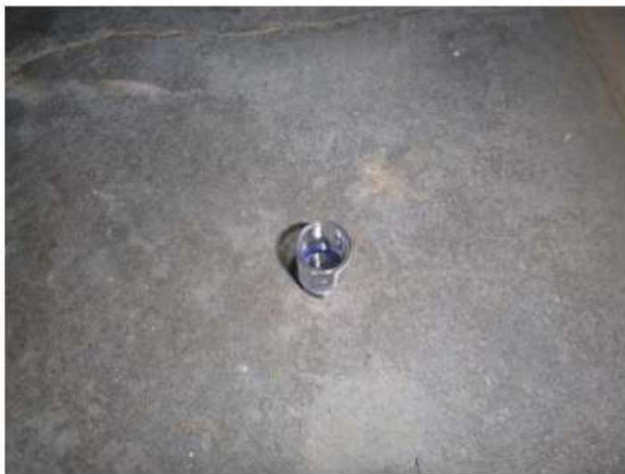
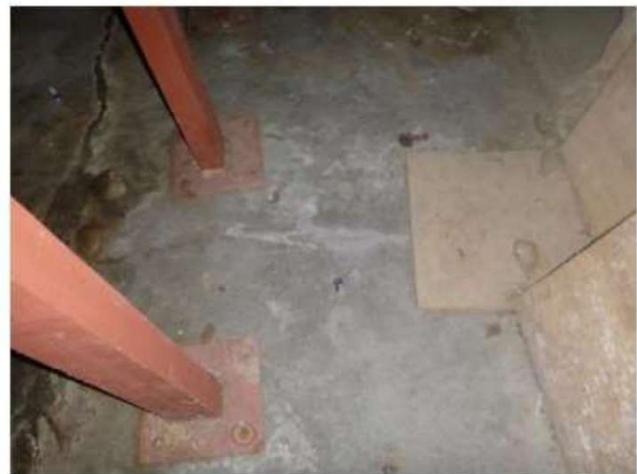
Toepassing 10: Neergedaald stof

Locatie	Kelder, ruimte -1.3, op de vloer	Verdieping	Kelder
Monstercode	KM-002	Soort materiaal	Neergedaald stof
Asbesthoudend	nee	Asbestsoort	n.a
Analysecertificaat	1109850	Percentage	-
Hechtgebondenheid	n.v.t.	Beschadiging	n.v.t.
Graad van verwerking	n.v.t.	Omgevingskenmerken	
Hoeveelheid	1 m ²	Bevestiging	Losliggend
Bereikbaarheid	n.v.t.	Risicoklasse	n.v.t.

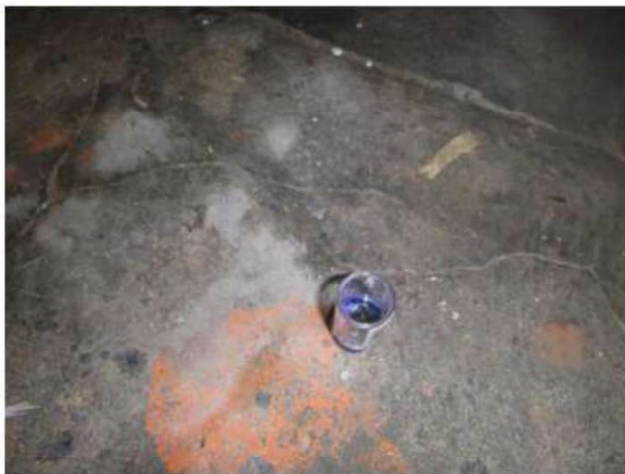
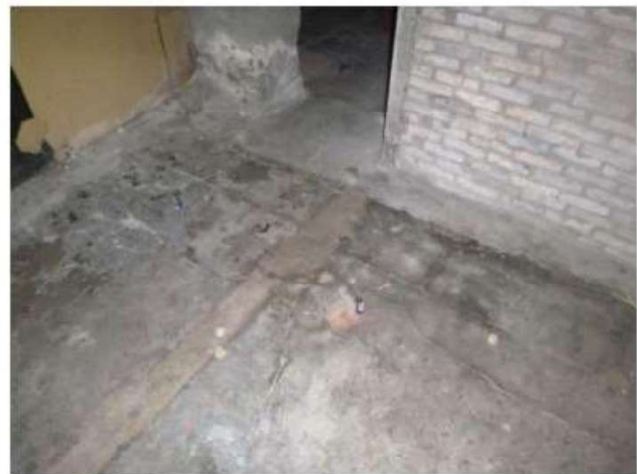
Toepassing 11: Neergedaald stof

Locatie	Kelder, ruimte -1.2, op de vloer	Verdieping	Kelder
Monstercode	KM-003	Soort materiaal	Neergedaald stof
Asbesthoudend	nee	Asbestsoort	n.a
Analysecertificaat	1109850	Percentage	-
Hechtgebondenheid	n.v.t.	Beschadiging	n.v.t.
Graad van verwerking	n.v.t.	Omgevingskenmerken	
Hoeveelheid	1 m ²	Bevestiging	Losliggend
Bereikbaarheid	n.v.t.	Risicoklasse	n.v.t.

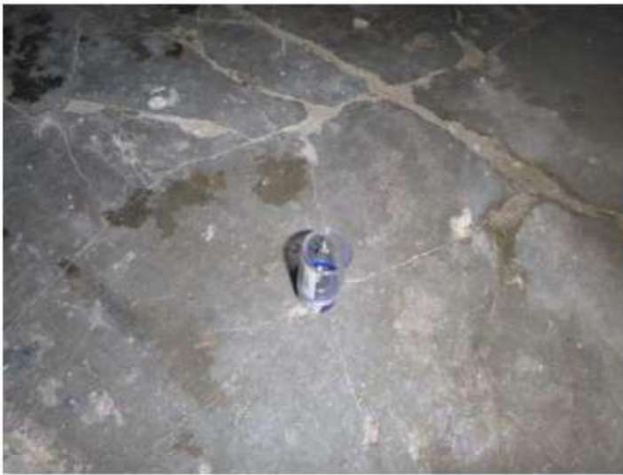
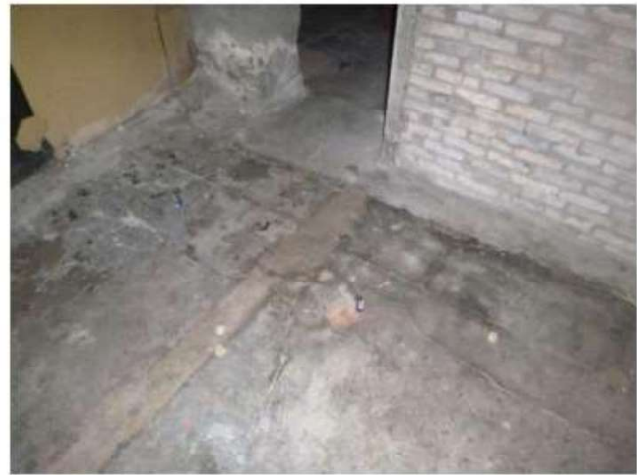
Locatie	Kelder, ruimte -1.2, op de vloer	Verdieping	Kelder
Monstercode	KM-004	Soort materiaal	Neergedaald stof
Asbesthoudend	nee	Asbestsoort	n.a
Analysecertificaat	1109850	Percentage	-
Hechtgebondenheid	n.v.t.	Beschadiging	n.v.t.
Graad van verwerking	n.v.t.	Omgevingskenmerken	
Hoeveelheid	1 m ²	Bevestiging	Losliggend
Bereikbaarheid	n.v.t.	Risicoklasse	n.v.t.

Aanbevelingen	Niet van toepassing.
Opmerkingen	Niet van toepassing.
Risicobeoordeling	Niet van toepassing.

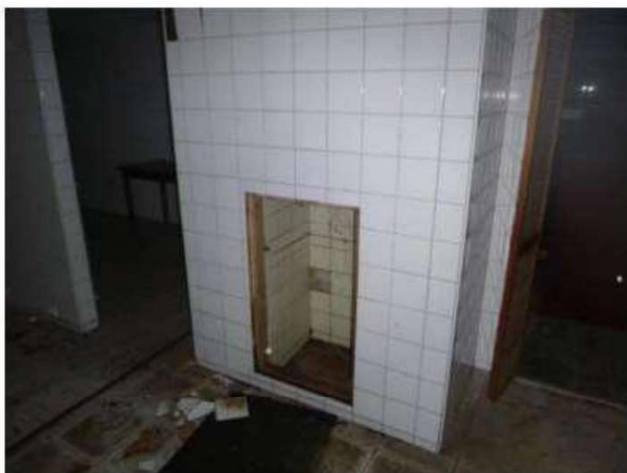
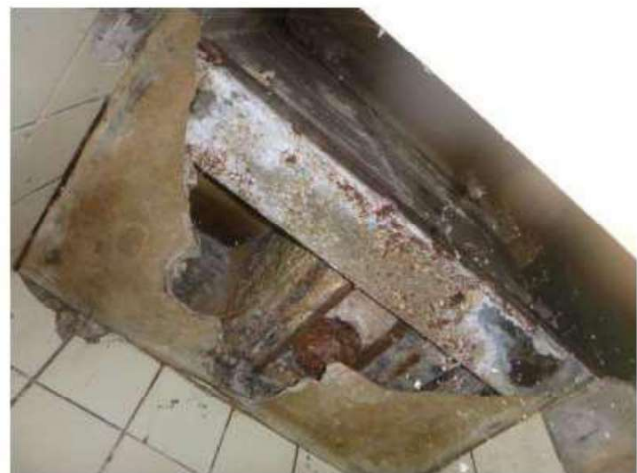
Locatie	Begane grond, nis bij ruimte 0.5, tegen plafond	Verdieping	Begane grond
Monstercode	V-003	Soort materiaal	Vlakke beplating
Asbesthoudend	ja	Asbestsoort	chrysotiel
Analysecertificaat	1109850	Percentage	2-5%
Hechtgebondenheid	hechtgebonden	Beschadiging	ernstig
Graad van verwerking	niet	Omgevingskenmerken	
Hoeveelheid	1 m ²	Bevestiging	Gespijkerd
Bereikbaarheid	goed	Risicoklasse	2 binnensanering

Aanbevelingen	De beplating dient voor de sloop te worden gesaneerd.
Opmerkingen	De asbesthoudende toepassing staat gelijk aan bron M-003.
Risicobeoordeling	Onder de gegeven omstandigheden is het emissierisico van de beplating verwaarloosbaar.

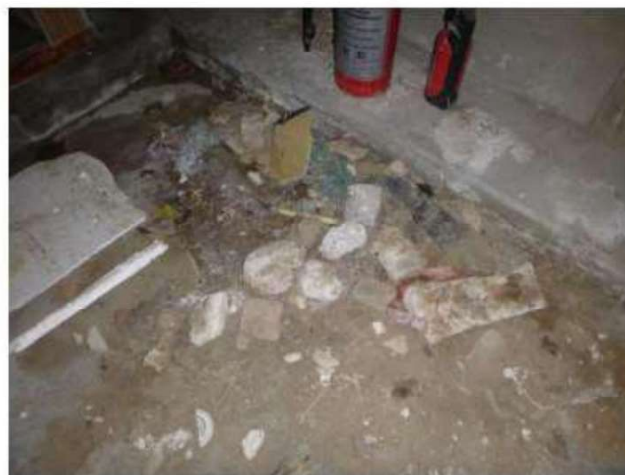
Locatie	Kelder, ruimte -1.3, op de vloer	Verdieping	Kelder
Monstercode	V-003-01	Soort materiaal	Vlakke plaatfragmenten
Asbesthoudend	ja	Asbestsoort	chrysotiel
Analysecertificaat	1109850	Percentage	2-5%
Hechtgebondenheid	hechtgebonden	Beschadiging	ernstig
Graad van verwerking	niet	Omgevingskenmerken	
Hoeveelheid	2 m ²	Bevestiging	Losliggend
Bereikbaarheid	goed	Risicoklasse	2 binnensanering

Aanbevelingen	De losliggende beplating dient voor de sloop te worden gesaneerd.
Opmerkingen	Om na te gaan of er sprake is van een verontreiniging met onzichtbare asbestvezels in de directe omgeving van de plaatresten, zijn vier kleefmonsters (KM-001 t/m KM-004) van neergedaald stof op de vloer genomen. Uit de analyse van deze kleefmonsters blijkt dat het stof niet verontreinigd is.
Risicobeoordeling	De plaatresten zijn zwaar beschadigd. Zolang 1 meter afstand wordt gehouden, is het emissierisico verwaarloosbaar.

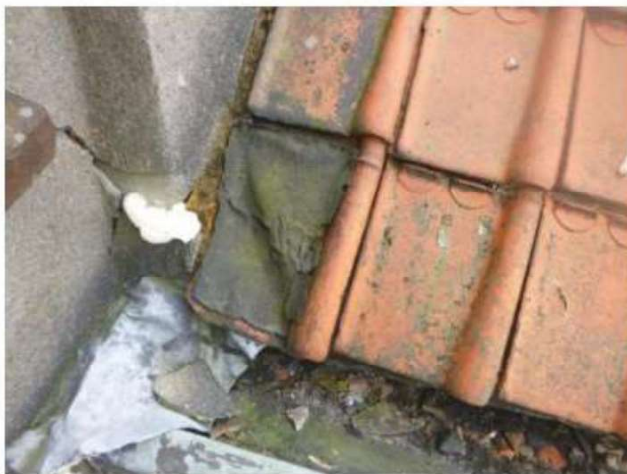
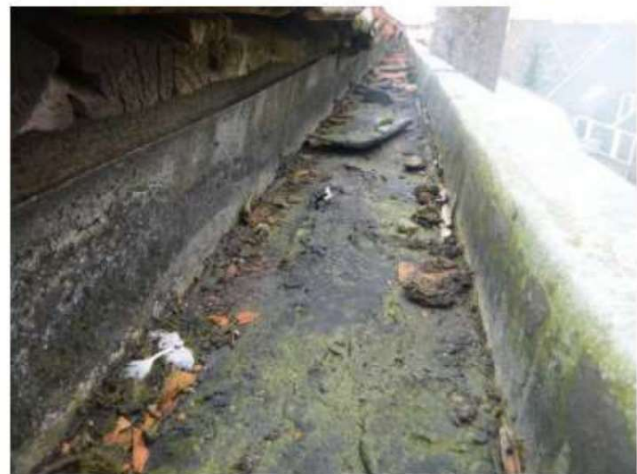
Locatie	In dakgoten onderaan pannendak boven ruimte 0.1 en 0.2 en op 1 dakpan	Verdieping	Dak
Monstercode	M-011	Soort materiaal	Bitumen
Asbesthoudend	ja	Asbestsoort	chrysotiel
Analysecertificaat	1166791	Percentage	2-5%
Hechtgebondenheid	hechtgebonden	Beschadiging	licht
Graad van verwerking	licht	Omgevingskenmerken	
Hoeveelheid	30 m ¹	Bevestiging	Gelijmd
Bereikbaarheid	matig	Risicoklasse	2 buitensanering

Aanbevelingen	Geadviseerd wordt om de bitumen voorafgaand aan de geplande sloopwerkzaamheden te laten saneren.
Opmerkingen	Niet van toepassing.
Risicobeoordeling	Onder de gegeven omstandigheden is het emissierisico van de hechtgebonden bitumineuze bekleding in de goten verwaarloosbaar.

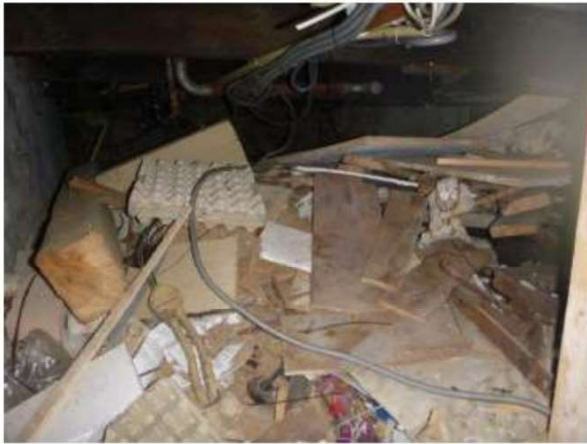
Ruimte vol puin en afval in de kelder.

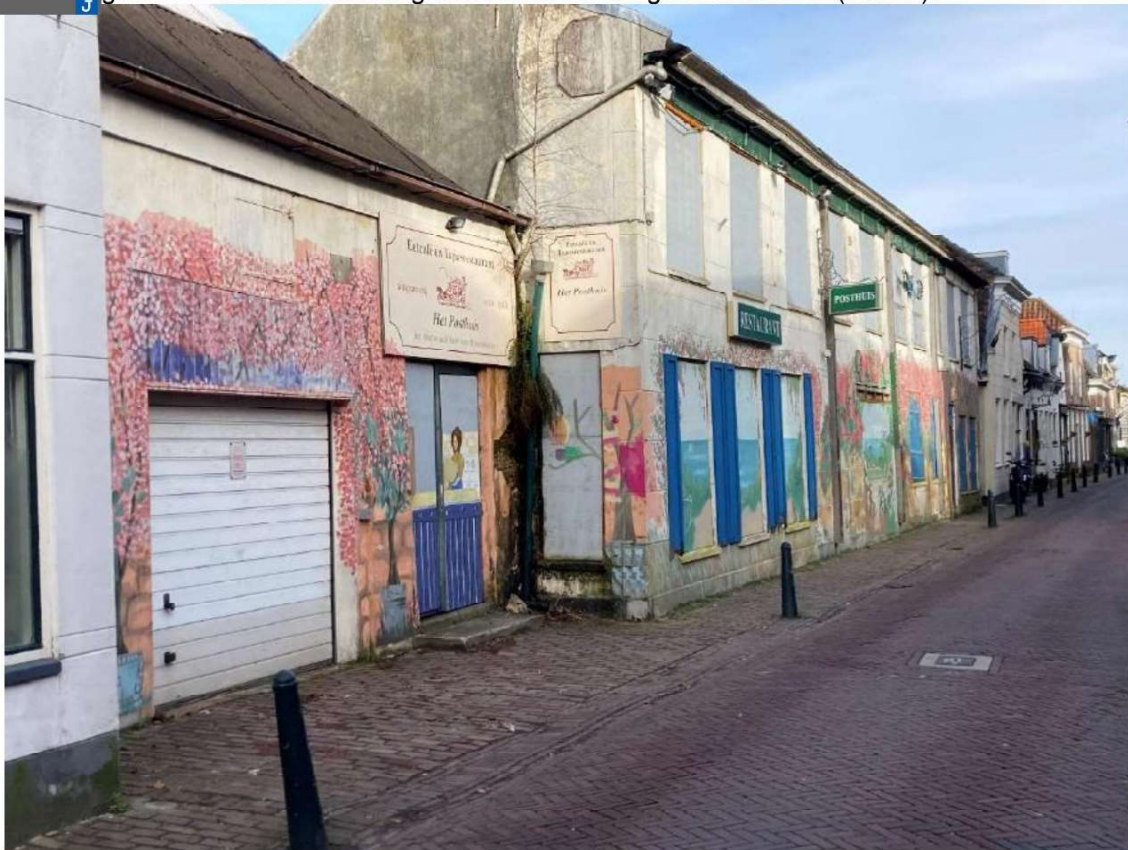
Het pand heeft de nodige aandacht in de media en bij de gemeente Zuidplas. Het voormalige Posthuis staat inmiddels meer dan 10 jaar leeg en is dichtgetimmerd. Het pand is aan de buitenkant door de buurt voorzien van muurtekeningen (Foto 1). Enkele jaren geleden is in het pand de gehele inboedel verwijderd. Alle ruimten in het pand zijn leeg. Het gehele pand is spannings- en gasloos.

Foto 1, voorgevel voorzien van muurtekeningen.

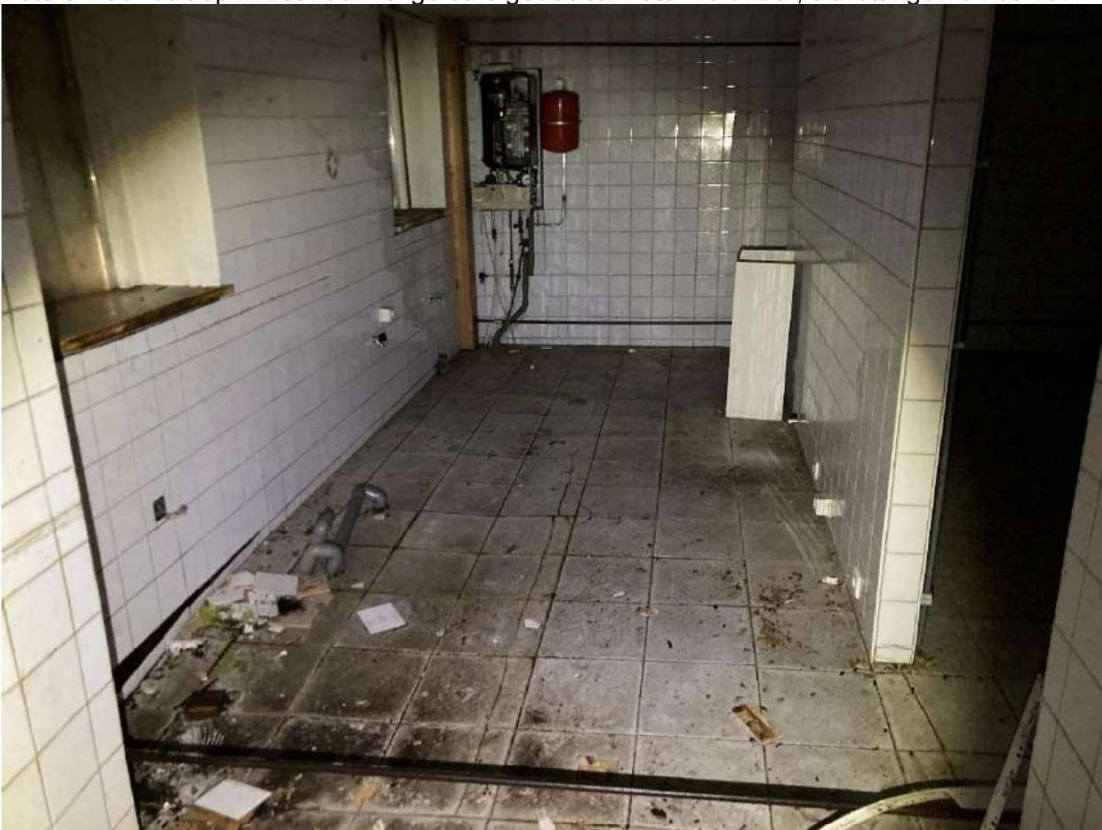
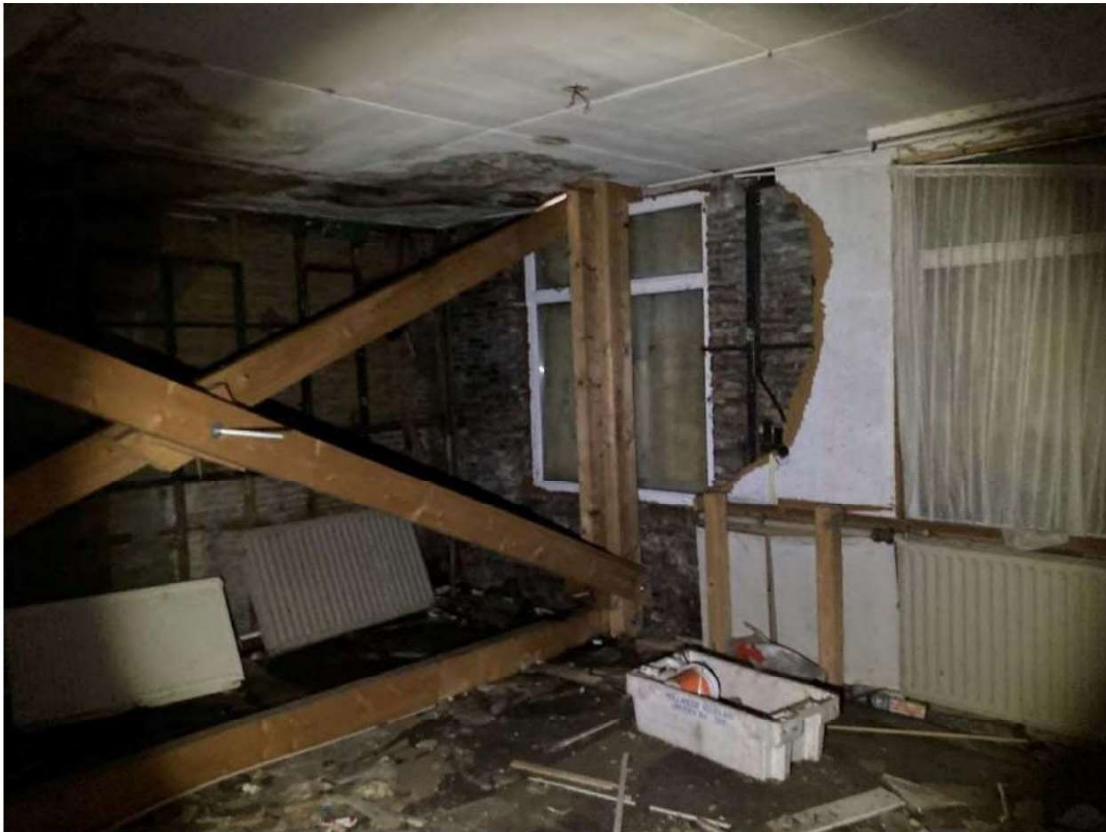
Foto 5

De voormalige filmzaal aan de achterzijde gelegen is leeg en vertoont geen constructieve gebreken. Het voormalige café gedeelte bolt de vloer op (Foto 3). Door de gangen komen wij de eerste constructie onderdelen tegen die in 2012 in het pand zijn aangebracht. Deze zijn in goed conditie en fungeren nog steeds als hulpconstructie onderdeel om het pand als 1 geheel te houden (Foto 4 en 5).

Foto 3 vloer bolt op in het voormalige café gedeelte. Foto 4/5 onder, trekstangen en balken.
