## RESTAURATIEPLAN

Geertruidahoeve, Nieuwerkerk a/d IJssel

### 3. Beschrijving van de geconstateerde bouwtechnische gebreken

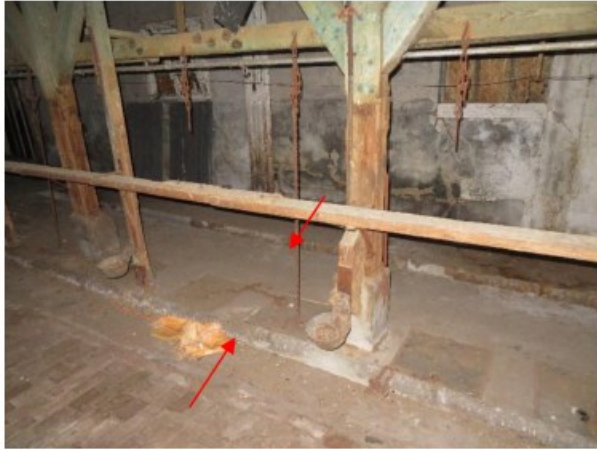
Ter plaatse van de stal heeft er waarschijnlijk eveneens funderingsherstel plaatsgevonden onder de poeren, gezien het feit dat die op een nieuwe betonstrook staan. De herstelde delen van de gevels en binnenwanden zijn duidelijk stabiel, maar bewegen daardoor niet meer mee met de overige delen van de boerderij, waar geen herstel heeft plaatsgevonden. Daardoor is ernstige scheefstand opgetreden. De zuidoostelijke gevel is op meerdere plaatsen ernstig gescheurd en er is sprake van grote ongelijkheid in het muurwerk. In het interieur is er met name in de binnenmuren en balklagen / vloeren rond de brandmuur sprake van zeer grote scheuren en scheefstand. In de stal is juist het omgekeerde gebeurd: hier zijn de zware betonbalken door het extra gewicht en het gewicht van de daarop geplaatste voedersilo meer gezakt dan de gevels. De houten balklaag van de zolder is daardoor sterk doorgezakt.

Betonnen vloer onder de poeren

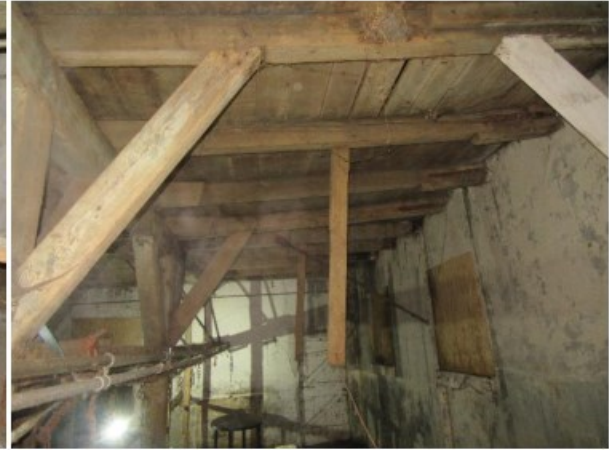
Balklaag zoldering stal sterk verzakt

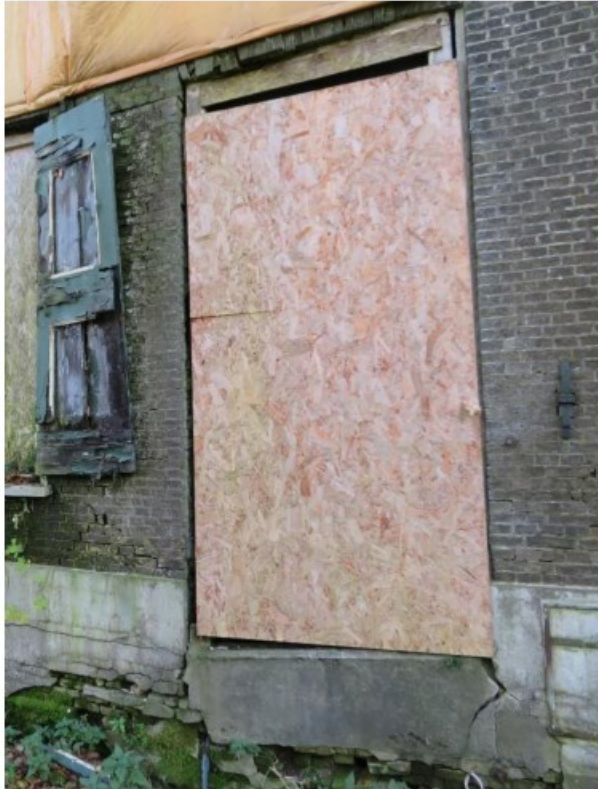
Beschadigd muurwerk rond de deur in de noordwestgevel

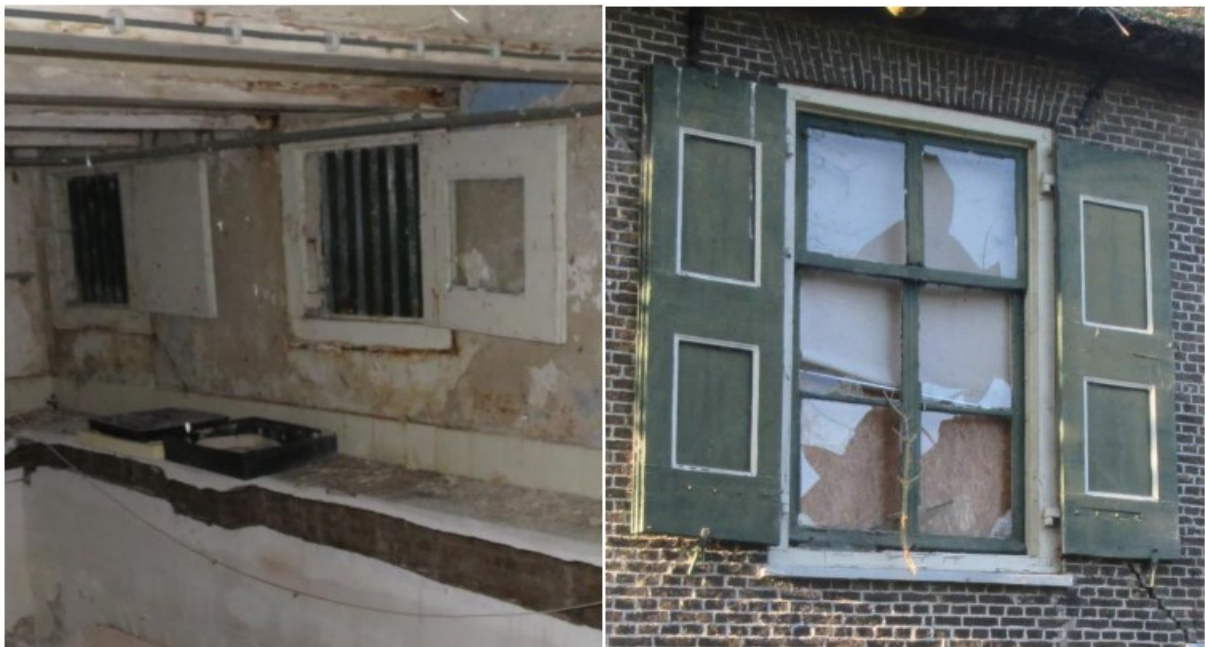
Keldervensters, van binnenuit gezien

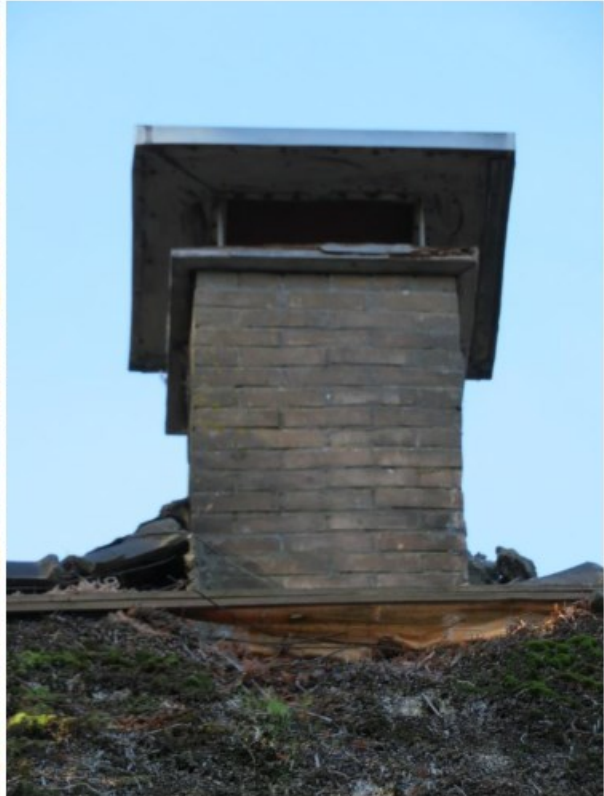
Riet verweerd en lek t.p.v. zuidoostelijk dak woonhuis

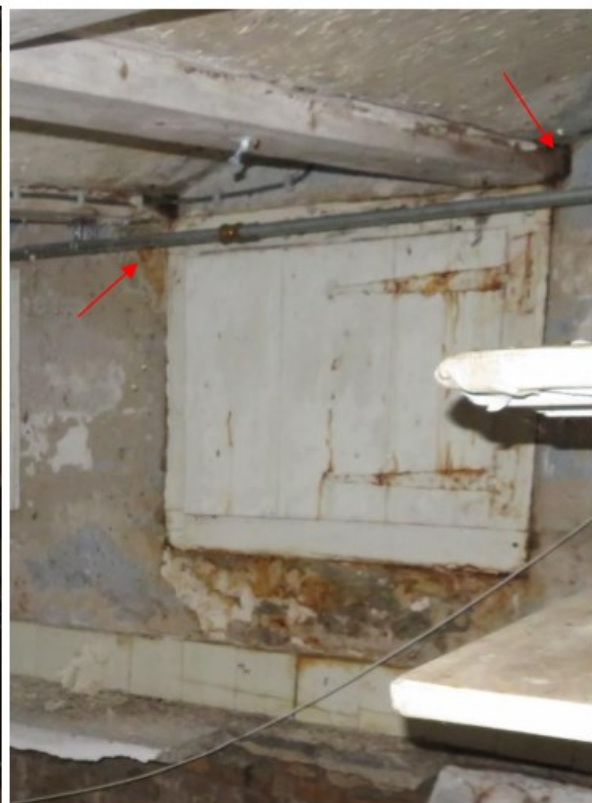
De houten vloeren van de begane grond in het woonhuis zijn in zeer slechte staat als gevolg van lekkages en verzakking; de scheefstand is zodanig dat de vloeren nauwelijks nog beloopbaar zijn zonder weg te glijden. De kelder is in ieder geval voor wat betreft het noordwestelijke deel goed droog; op de wand is wel zichtbaar dat de kelderbak onder de boerderij uitzakt, vermoedelijk door zijn gewicht. De gemetselde troggewelven van dit deel van de kelder lijken overwegend in goede staat; wel is al van afstand zichtbaar dat een deel van de houten balken tussen de troggewelfjes is aangetast door houtrot en zwam ter plaatse van de oplegging in de buitengevels. De vloeren van de opkamers liggen redelijk vlak en voelen stabiel aan. Ook de balklaag en vloeren van de verdieping van het woonhuis zijn in redelijke staat.

Vloer woonhuis verzakt en aangetast

De zakking van de ondergrond is altijd al problematisch geweest. Na het gedeeltelijk opnieuw funderen van de boerderij zijn enorme zettingsverschillen ontstaan, terwijl er ook ter plaatse van de oude, gehandhaafde funderingen sprake is van grote zettingen, vermoedelijk doordat er sprake is van negatieve kleeft en wellicht van het tussen de palen door wegzakken van de gevels. De oplossing is om de gehele boerderij te funderen met stalen buispalen tot aan de dragende zandlaag. Hiervoor is door een constructeur een plan opgesteld, dat uitgaat van palen binnen het bestaande bouwvolume, waarop een extra zware betonvloer wordt aangebracht, die door middel van inkassingen in de fundering de bestaande buitengevels en de te handhaven binnengevels zal gaan dragen. De bestaande funderingspalen daaronder hebben daarna geen functie meer en zullen wegzakken; ze hoeven niet te worden verwijderd. Ter plaatse van de kelders wordt aan de buitenzijde van het pand geherfundeerd; daartoe wordt onder het vloerniveau van de kelder rondom een betonnen ringbalk gestort. Ten behoeve van het funderingsherstel moeten alle bestaande vloeren van de begane grond worden verwijderd. De daarin aanwezige houten vloeren in het woonhuis worden in beton teruggebracht.

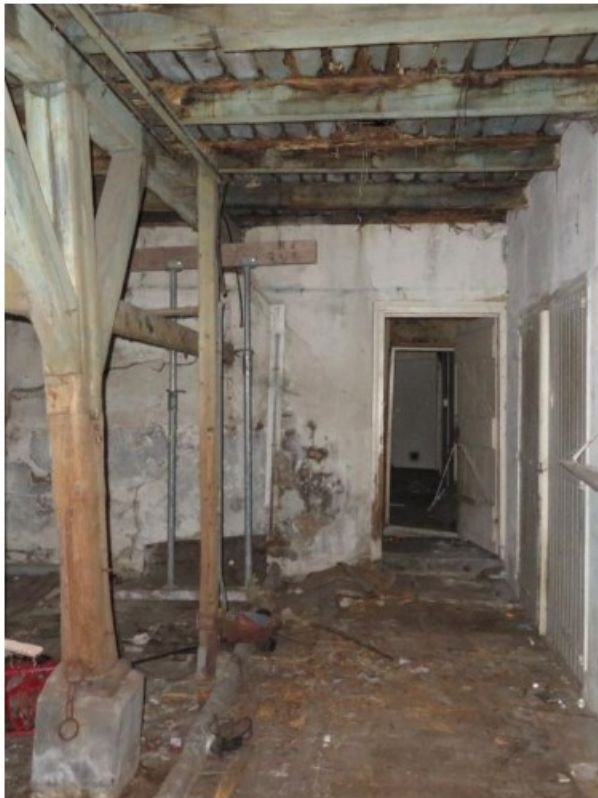
Korbelen in zijbeuken, ontbreken in middenbeuk

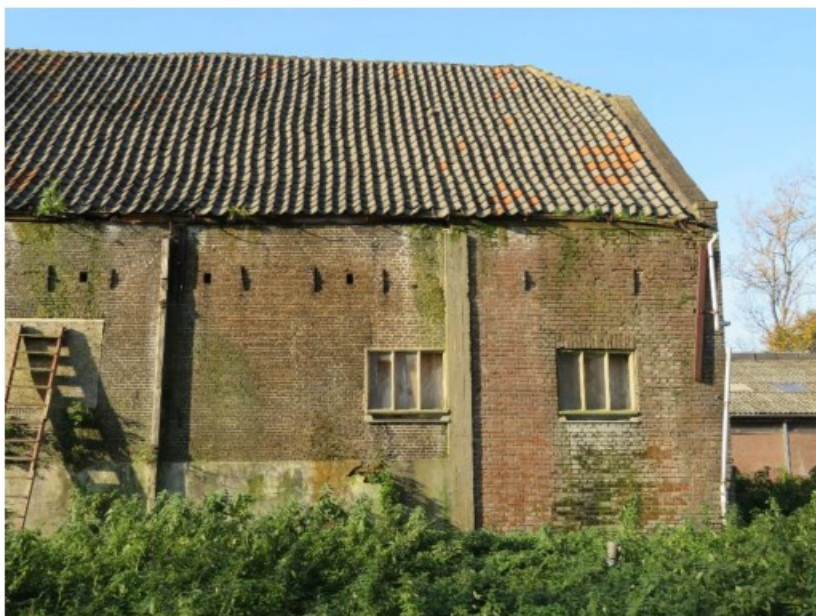
Aanzicht achterste deel rechter zijgevel (06-11-2020)

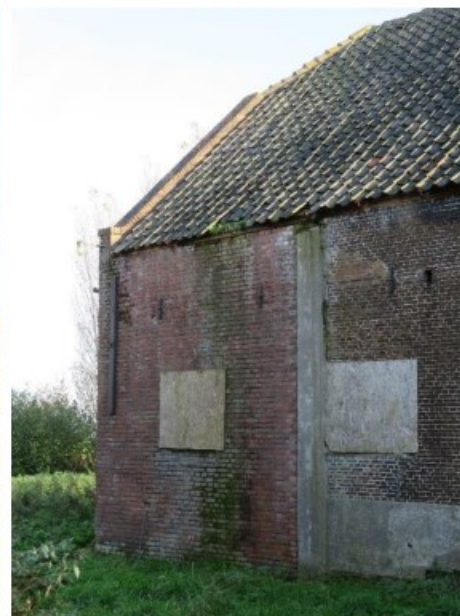
Aanzicht achterste deel li. zijgevel (06-11-2020)
