# Geertruidahoeve, Nieuwerkerk aan den IJssel

Bouwhistorische verkenning

Status: Definitief  
Datum: 19 januari 2021

## RESTAURATIEPLAN

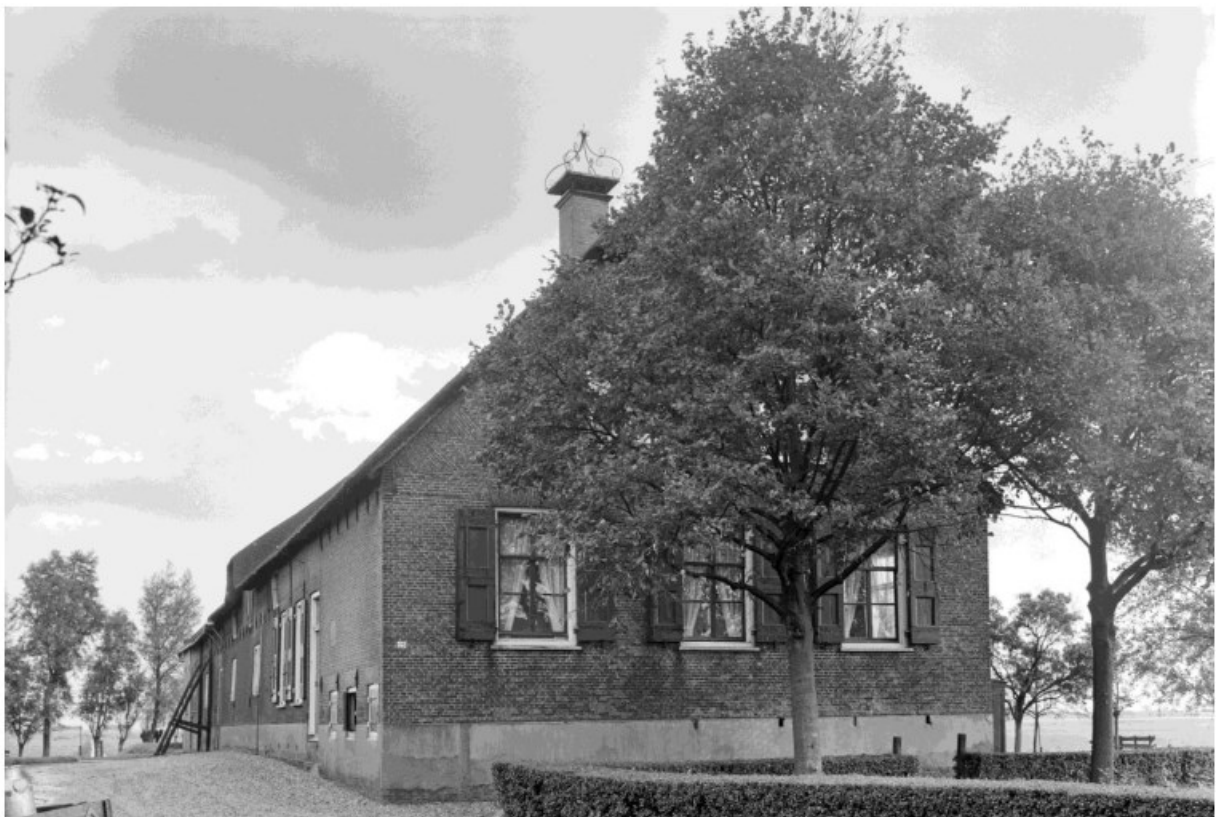
De boerderij gezien vanaf het pad in 1968, een deel van de stalgevel is gestut. (collectie RCE)

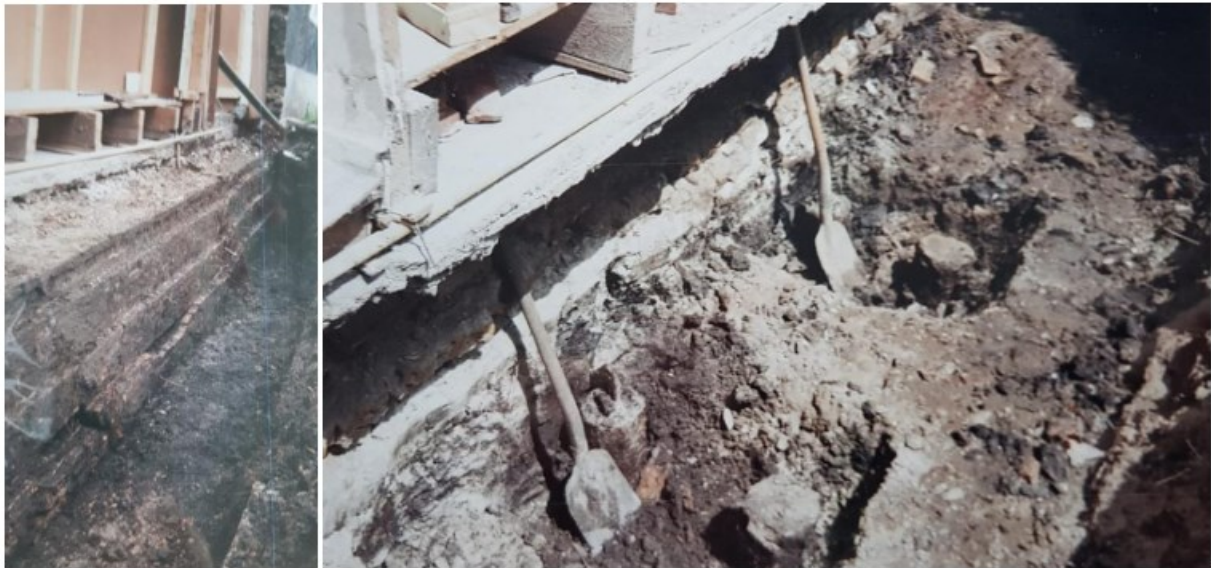
Vermoedelijk in de jaren '90 werden er ingrepen in het woonhuisdeel gedaan, die nodig geacht waren doordat ook daar constructieve problemen waren. Een fotoreeks laat zien dat de gevel bij de keuken sterk is uitgezakt en met de brandmuur tussen de woonvertrekken en de keuken mee verzakt is. Het gevelvlak tussen deze brandmuur en de muur bij de stal werd daartoe tot op de palen afgebroken. De nieuwe gevel kwam op een betonnen fundering te staan en kwam uit een geïsoleerde spouwmuur met een nieuwe gevelindeling te bestaan.

De sloop van de gevel, tot aan de fundering (links) en tot op de palen (rechts). (collectie familie Reijm)

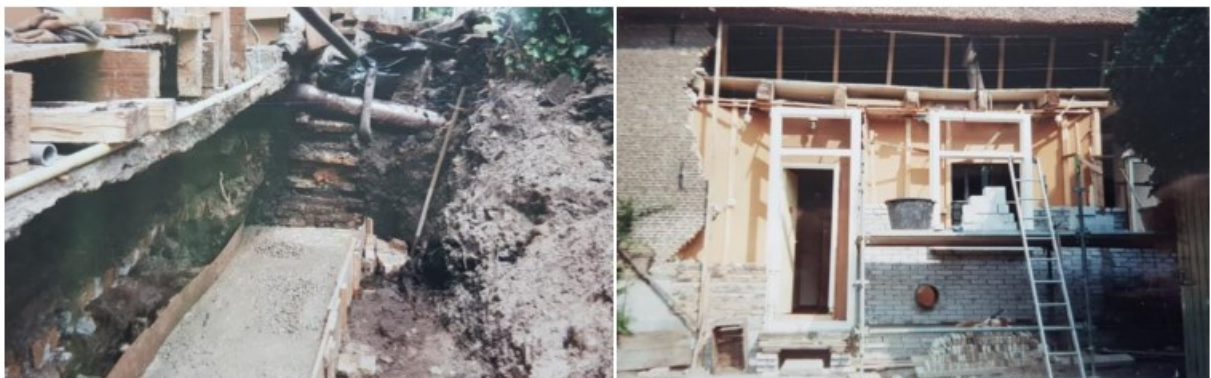
De aanleg van de betonnen fundering en het optrekken van het kalkzandsteen binnenblad. (collectie familie Reijm)

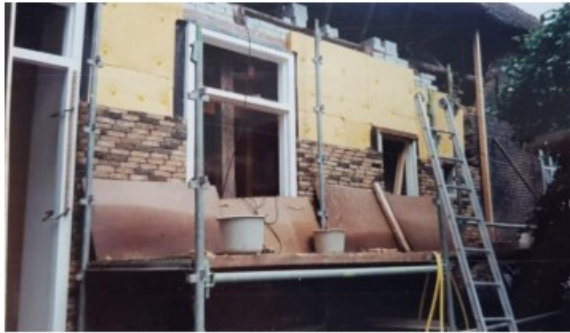
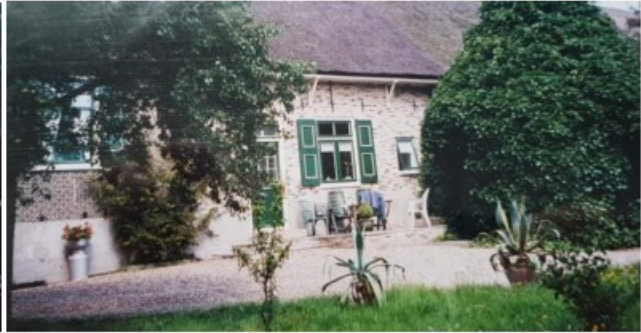
Het opmetselen van het buitenblad en het eindresultaat. (collectie familie Reijm)

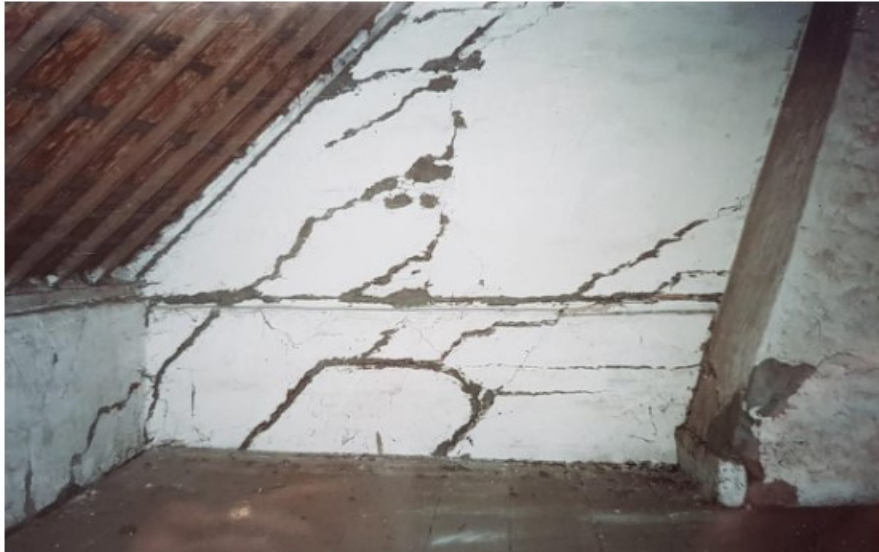
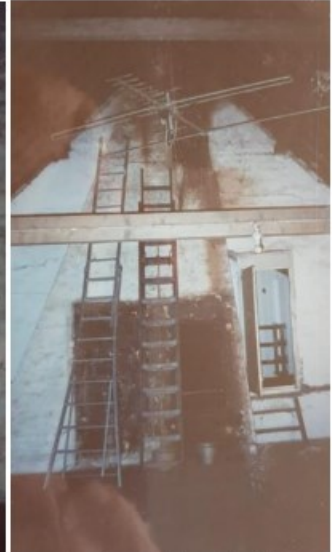
De brandmuur gezien vanaf de zolder boven de stal. De zwarte rechthoekige afdruk op het rookgaskanaal is wellicht afkomstig van een reeds gesloopte rookkast. (collectie familie Reijm)

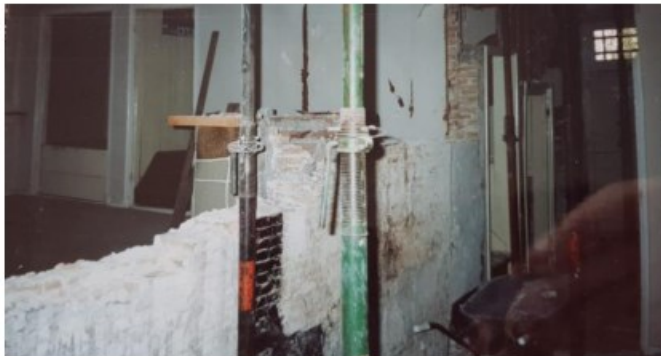
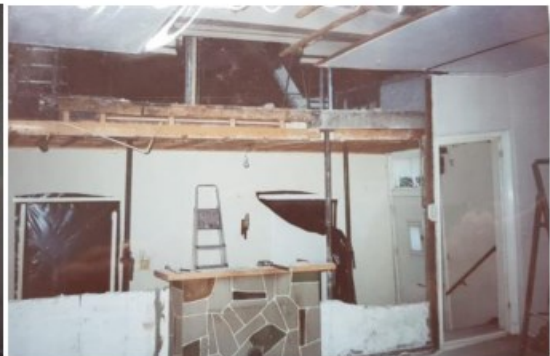
Een tweede fotoreeks toont dat ook de brandmuur achter de voorste woonvertrekken en de wand tussen de woonvertrekken eveneens tot op de palen werd afgebroken en opnieuw in kalkzandsteen en metselwerk werden opgetrokken. Hoewel het schadebeeld van de laatstgenoemde muur niet bekend is, laten foto's de brandmuur zien dat deze, vooral aan de zuidoostzijde veel scheuren bevat en deels is verzakt. Vanuit bouwhistorisch oogpunt is het interessant om te zien dat er op de op de zolder gemaakte foto een rookgaskanaal aanwezig was. Het kanaal is op niveau van de zoldervloer vrij breed, wat laat zien dat er meerdere stookplaatsen op aangesloten waren. Een opening en een zwarte, rechthoekige afdruk op de buitenkant van het kanaal geeft waarschijnlijk aan dat hier de rookkast stond.

Afbraak van de brandmuur, gezien vanuit de dwarsgang en het zuidwestelijke woonvertrek. (collectie familie Reijm)

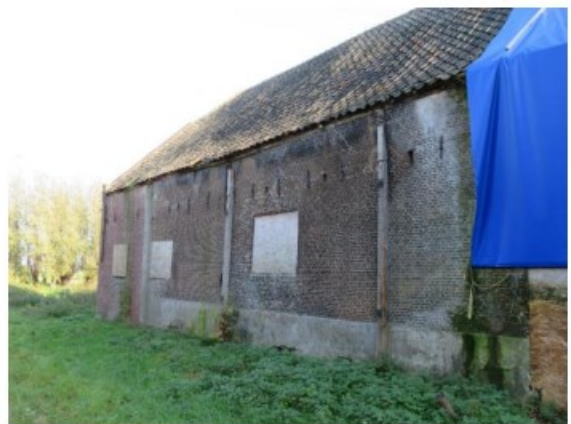
- 4) De grote gevelopeningen in de langsgevels van de stal zijn in verband gemetseld en moeten daarom nog oorspronkelijk zijn. De kozijnen en de vaste ramen zouden gezien hun uitvoering eveneens nog oorspronkelijk kunnen zijn. De valramen beschikken alle over een afwijkende drieruitsverdeling en de daaromheen getimmerde bak sluit niet zuiver op het kozijn aan, wat doet vermoeden dat deze later aangebracht zijn, vermoedelijk begin 20<sup>e</sup> eeuw. Omdat de kozijnen thans alleen vanuit de binnenzijde te zien zijn, is dat niet met zekerheid te zeggen.

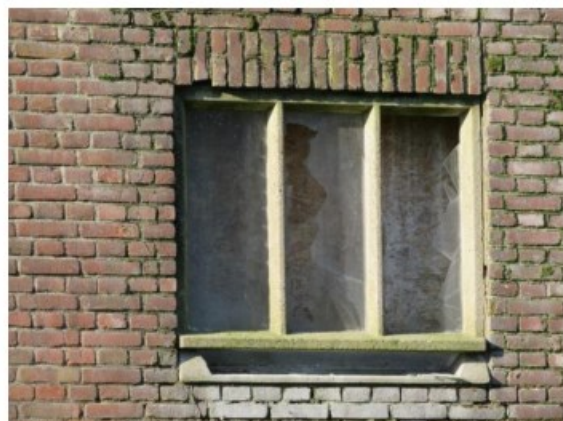
- 6) De geprefabriceerde betonnen kozijnen passen goed in het omliggende metselwerk van de vernieuwde gevelvlakken en dateren uit dezelfde bouwfase. Gezien de tijd waarin de bouwfase heeft plaatsgevonden en de ranke, gladde uitvoering is het niet onwaarschijnlijk dat ze gemaakt zijn door de firma Schokbeton uit Zwijndrecht.

De betonnen ramen die in het oorspronkelijke gevelwerk zijn ingepast sluiten duidelijk niet op het omliggende werk aan.

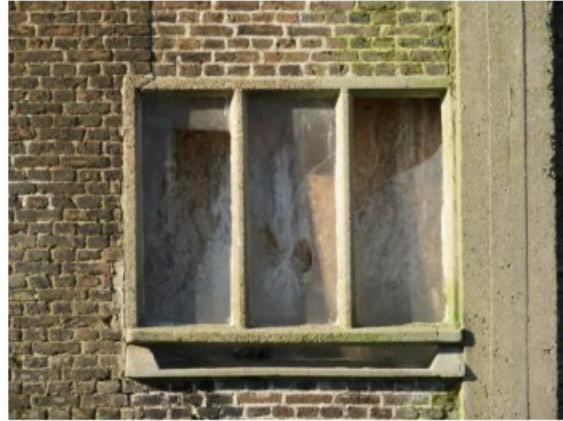
- 7) Een naad en inboetwerk boven het linker betonnen raam in de zuidoostgevel verwijzen naar de locatie van het oorspronkelijke raam, zoals deze nog op een van de uit het midden van de 20<sup>e</sup> eeuw afkomstige foto's te zien is. (zie ook punt 6)

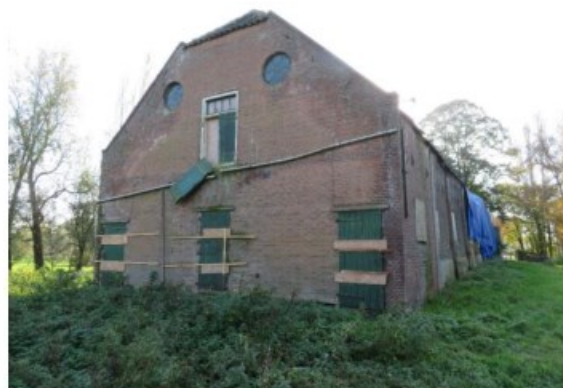
- 8) De noordoostgevel moet in de bouwfase van omstreeks de jaren '50 of '60 geheel opnieuw zijn opgetrokken. Een vermoedelijk net daarvoor genomen foto laat zien dat de indeling van de oorspronkelijke gevel vergelijkbaar was met de huidige. De foto is te korrelig om met zekerheid te zeggen of de oorspronkelijke gevel ook over ronde stalramen heeft beschikt, maar het lijkt van niet. Het deurkozijn, met de luiken en het bovenlicht in de huidige gevel lijkt zeer sterk op die in de oude foto en moet tijdens het opnieuw optrekken van de

gevel zijn hergebruikt.

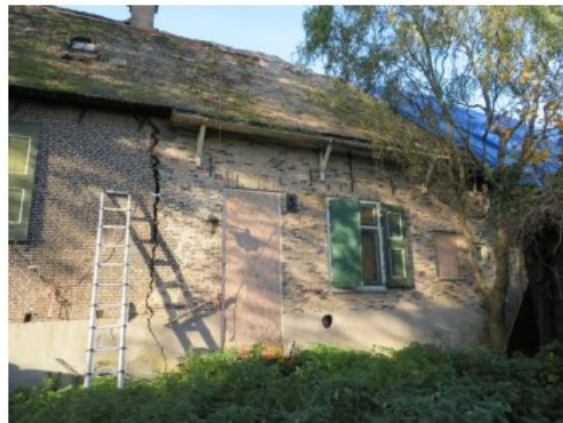
- 9) Het in afwijkend metselwerk opgetrokken gevelgedeelte ter hoogte van de keuken markeert het deel dat in de jaren '90 opnieuw is opgetrokken. Alle gevelinvullingen in dit vlak zijn modern en hoogstens geïnspireerd op wat hier voorheen aanwezig was. Historische foto's laten zien hier voor de herbouw op het niveau van de zolder ook een raam was.

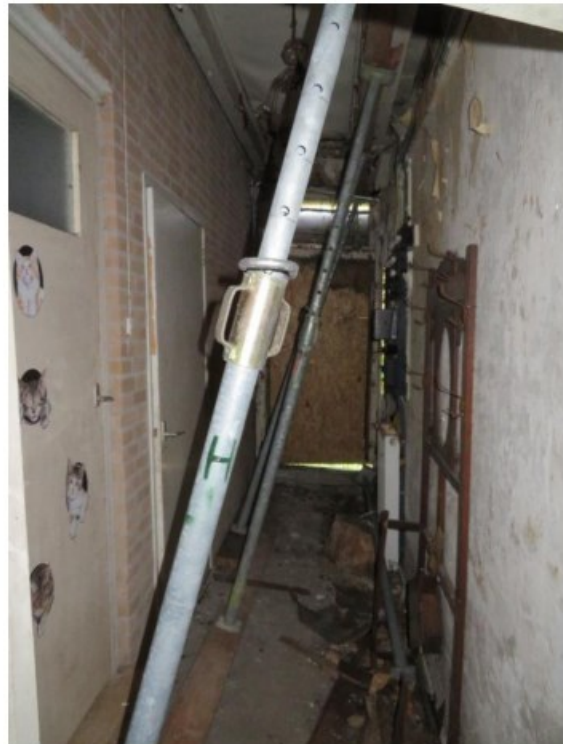
- 1) De brandmuur is in de jaren '90 geheel afgebroken en opnieuw opgebouwd, wat verklaart waarom de muur in moderne baksteen en kalksteen is opgetrokken.

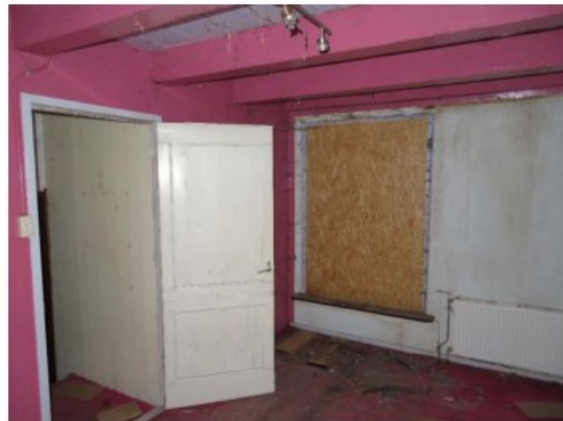
- 2) De houten wanden tussen de twee woonvertrekken bij de zuidwestgevel ogen gezien hun uitvoering nog oorspronkelijk. De wand aan de zijde van het zuidoostelijke vertrek is tijdens de vervanging van de brandmuur in de jaren '90 geheel vervangen. Op de foto van de werkzaamheden die destijds zijn verricht is te zien dat er rechts van de deur, onder de trap nog een kast aanwezig was. Thans is deze niet meer aanwezig of gaat deze schuil achter beplating.

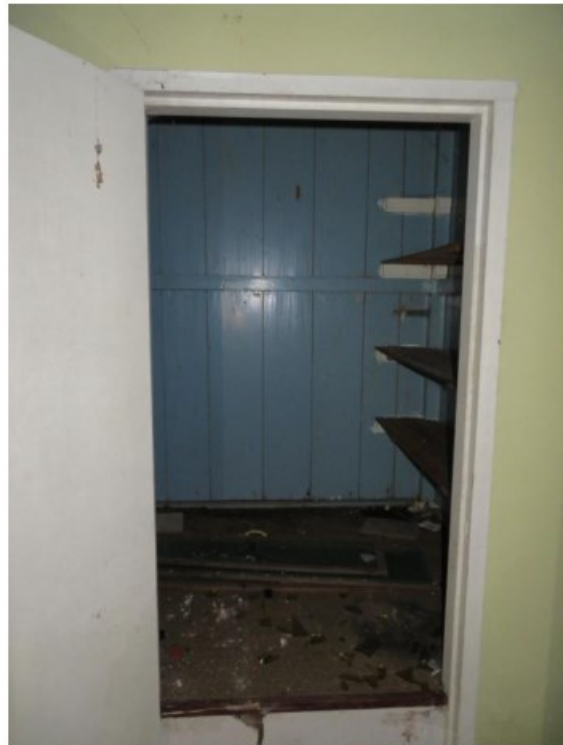
- 3) Aan het zuidoostelijke vertrek grenst een vrij grote kast, waarvan de vloer hoger ligt dan het vertrek. Het is gezien de locatie en de uitvoering niet onwaarschijnlijk dat dit oorspronkelijk een bedstede was.

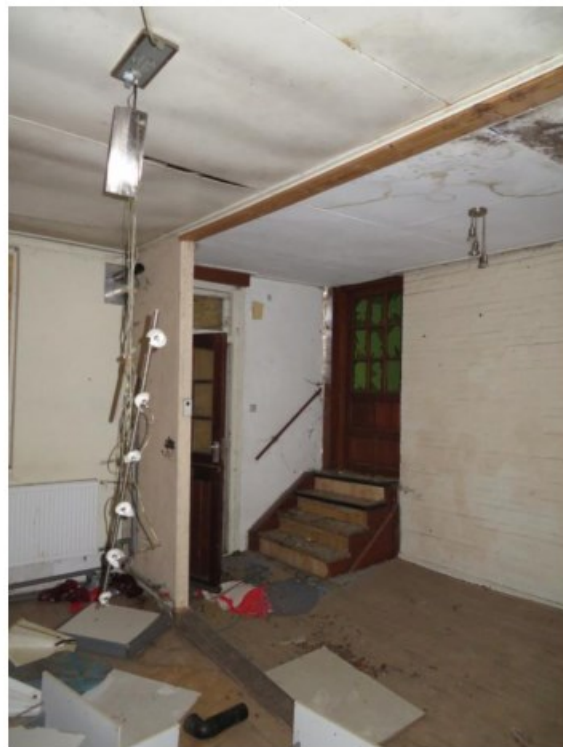
- 4) Het korte stuk muur en de afwerkingen op de vloer en het plafond laten zien dat er in een vroegere situatie zich een muur tussen de keuken en de dwarsgang bevond. Wanneer deze is verwijderd is niet bekend, maar aangezien deze nog wel op de foto's van de herbouw van de gevel uit de jaren '90 staat moet dit in een relatief recent verleden zijn geweest.

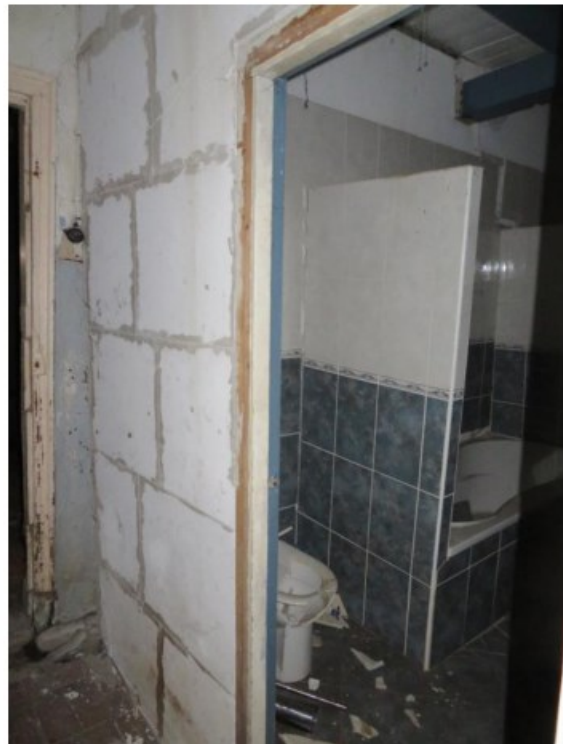
- 5) De badkamer staat niet op de verbouwingsfoto's uit de jaren '90 en moet daarom in een nog recenter verleden geplaatst zijn. De muren van de badkamer zijn opgetrokken in kalkzandsteen, wat verder benadrukt dat de plattegrondstructuur hier relatief recent is veranderd.

Op de verbouwingsfoto's is te zien dat er aan de muur tussen het woon- en het stalgedeelte een toilet was. Vermoedelijk kwam het toilet uit in een gang of tussenruimte. De wand tussen het toilet en de 'gang' was volgens de foto's gemetseld en stond onder de eerste balk uit de stalmuur (in de huidige situatie zou deze in het midden van de badkamer staan). Verdere informatie over een oude plattegrondindeling op deze plek is niet voorhanden.

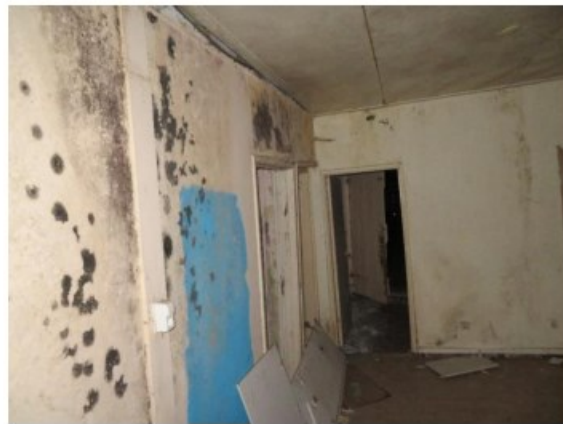
- 6) De wand tussen de stalmuur en de brandmuur, die de twee kamers van de keuken en de gang bij de badkamer scheidt, is naar verwachting nog oorspronkelijk. De wand is gemetseld en heeft waarschijnlijk een dragende functie voor de bovenliggende balklaag. De uitvoering van de deurkozijnen bij de kamers en de afwerkingen in de hal bij de badkamer bevestigen dat de wand niet uit een recent verleden kan zijn.

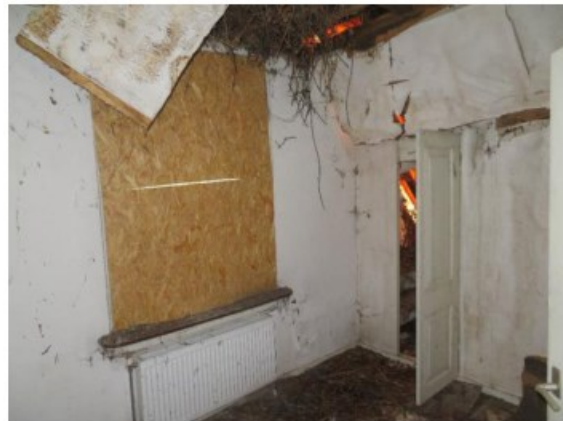
- 7) De paneeldeuren in de kamers op de verdieping ogen 19<sup>e</sup> eeuws en zouden nog oorspronkelijk kunnen zijn. De toegangsdeuren tot de kamers lijken nog een oude kern te hebben, maar zijn op enig moment gemoderniseerd.

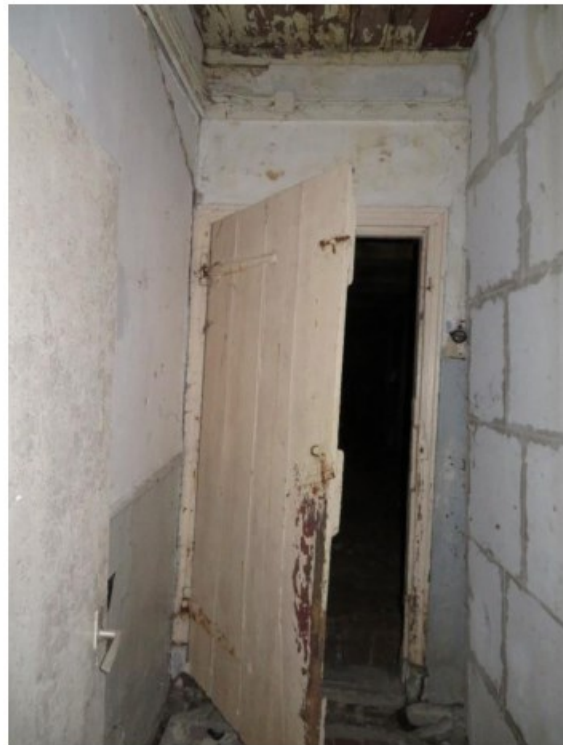
- 8) De muur tussen het woongedeelte en de stal is gemetseld en bevat een opgeklampte deur in een geprofileerd kozijn op hardstenen neuten. De locatie en de uitvoering duiden erop dat het zeer waarschijnlijk is dat de muur nog tot de oorspronkelijke structuur behoort.

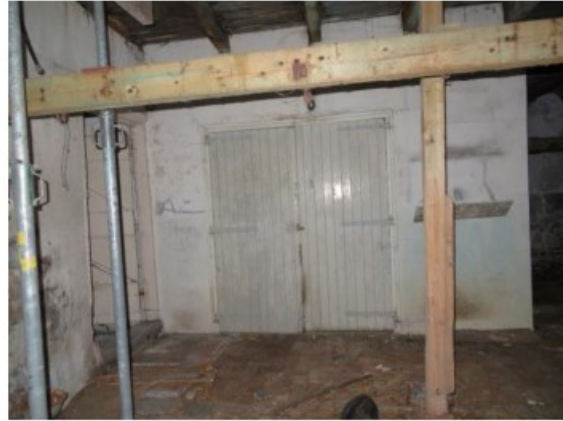
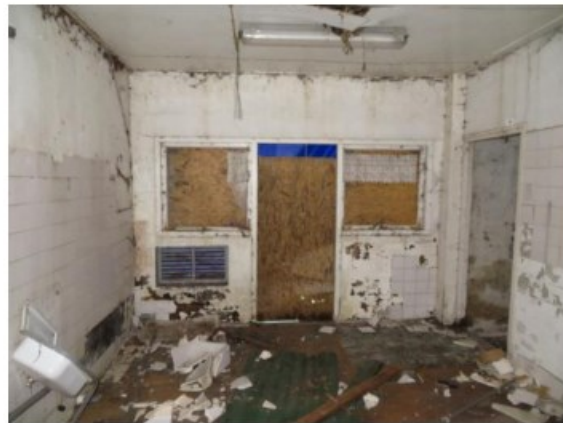
- 9) In de jaren '70 is er in de stal een betegeld melklokaal aangebracht. De komst van de ruimte hangt samen met het aanbrengen van de zich daar bevindende gevelpui.

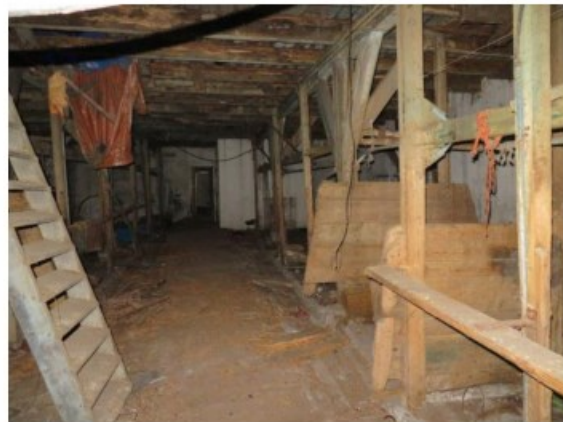
- 10) De stal is sinds de sluiting van het boerenbedrijf aan het begin van de 21<sup>e</sup> eeuw vrijwel onaangeroerd gebleven. In hoofdzaak lijkt de stal ook sinds de bouw van de boerderij nauwelijks te zijn veranderd.

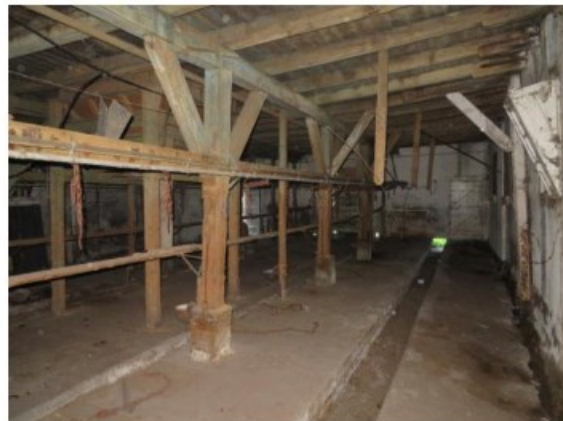
- 11) De betonnen vloer in de buitenste beuken van de stal is niet oorspronkelijk en zal op of ter vervanging van een klinkervloer zijn aangebracht.

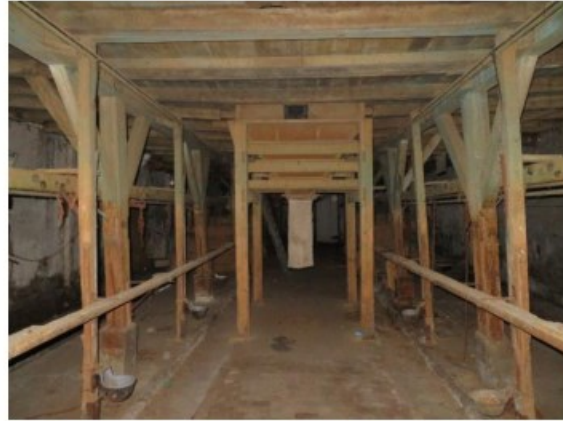
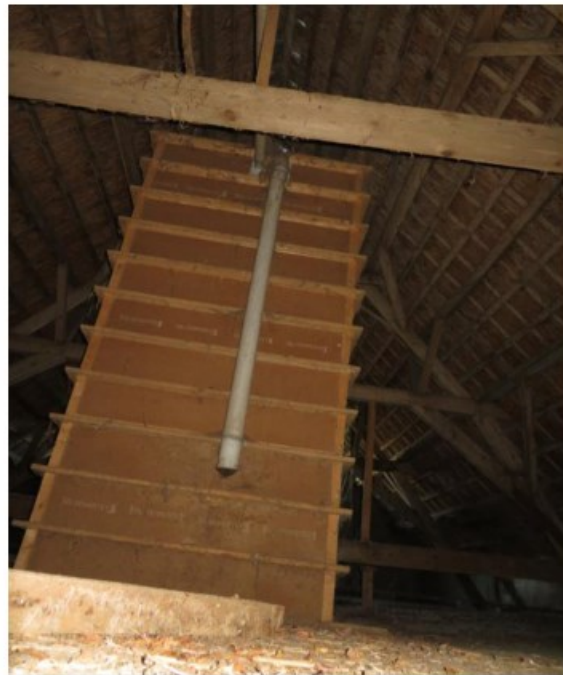
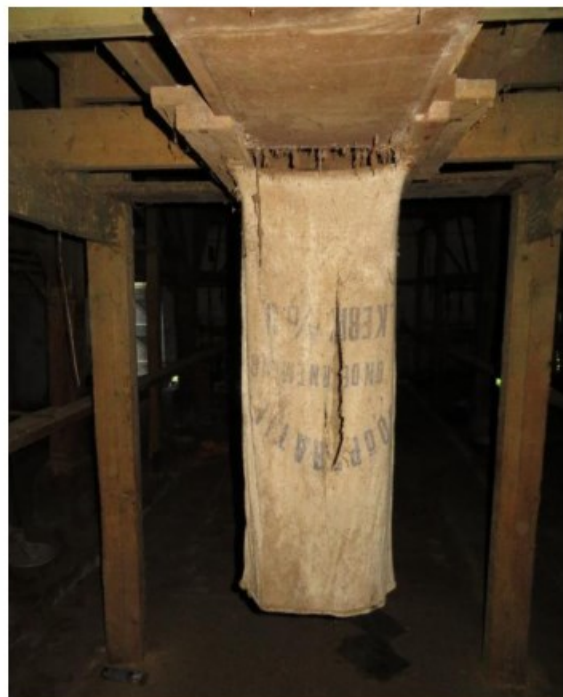
- 12) De veevoersilo is gezien zijn uitvoering uit de tweede helft van de 20<sup>e</sup> eeuw. Voor het plaatsen van silo is de balklaag van de zolder onderbroken. Aan de trechter hangt nog een jute zak met opschrift: COÖPERATIE ONDERNEMING N.KERK A/D IJ.

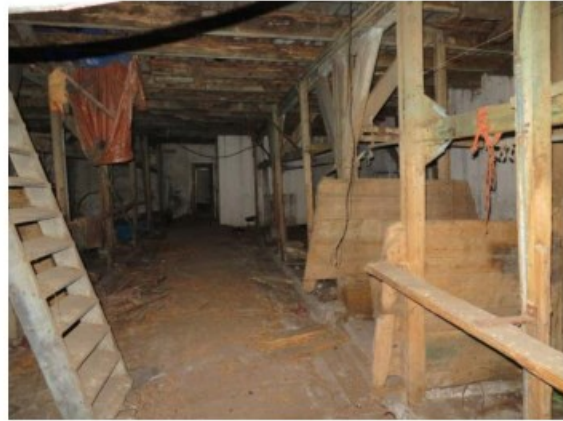
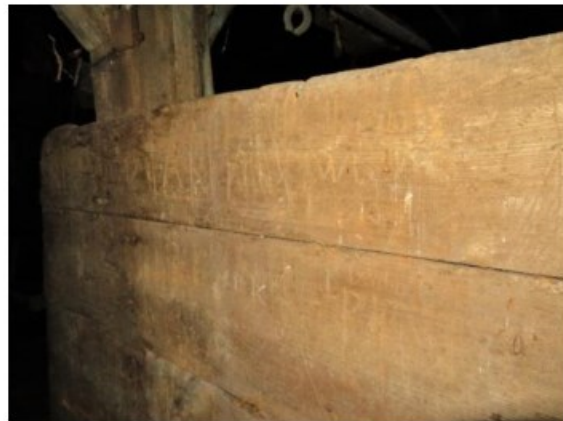
- 13) Bij de staldeuren in de langsgevels zijn grene schotten aanwezig. Gezien de profileringen en de nagels waarmee de planken zijn bevestigd hebben de schotten een 19<sup>e</sup> eeuwse of uiterlijk begin 20<sup>e</sup> eeuwse herkomst. Het zou kunnen dat de schotten nog oorspronkelijk zijn. In de planken zijn namen ingekrast, naar verluidt van kinderen uit de familie Reijm.

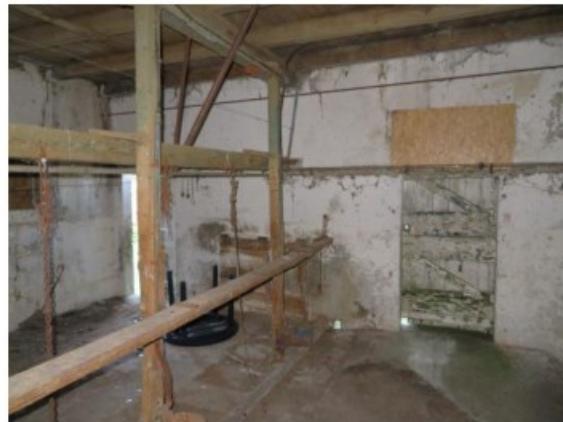
- 14) De onderslagbalken en de structuur van standvinken lopen ononderbroken door tot aan de huidige noordoostgevel, die duidelijk jonger is en waarschijnlijk uit de jaren '50 of '60 stamt. Het feit dat de constructie goed aansluit op deze gevel geeft aan dat men destijds de gevels herbouwd heeft, zonder het volume van de boerderij aan te passen.

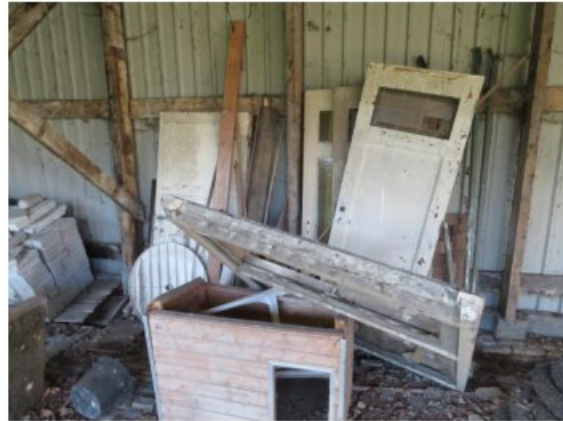
- 15) In de aanbouw van de schuur staat nog diverse paneeldeuren met glas-in-lood. Op stijlkenmerken zijn deze deuren op zijn jongst op de eerste helft van de 20<sup>e</sup> eeuw te dateren. Mogelijk komen ze uit het woongedeelte van de boerderij.

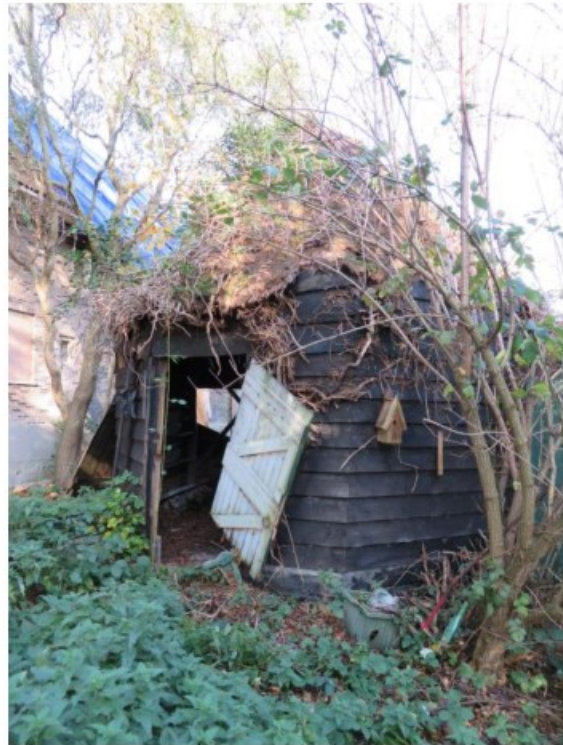
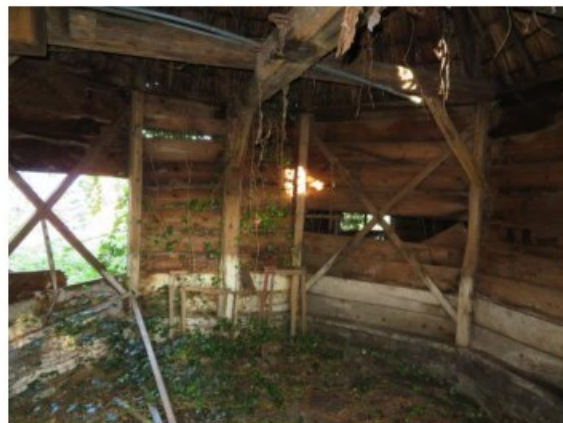
- 1) Het karnhuis laat, op de aangebouwde schuur na vrijwel geen sporen van wijzigingen zien en moet daarom nog vrijwel in een oorspronkelijke staat verkeren.

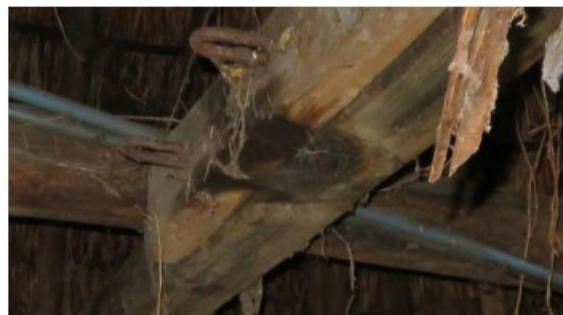
- 2) Aan de onderzijde van de onderslagbalk is een ronde, zwarte afdruk te zien. De afdruk is afkomstig van de as van de rosmolen. De as en het verdere mechaniek zullen zijn verwijderd toen het karnhuis een berging werd.

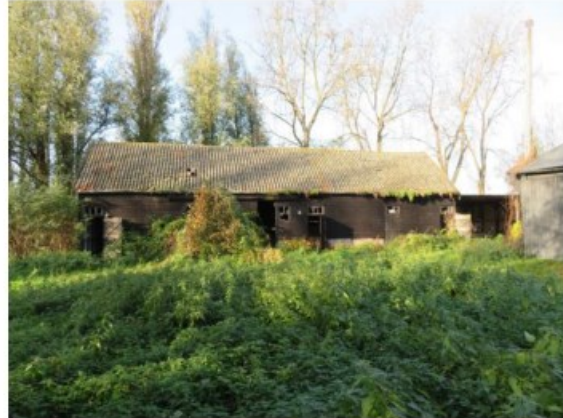
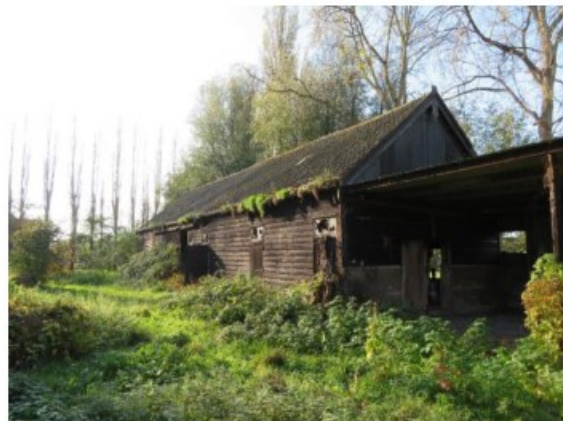
- 1) Hoewel de schuur niet in de redengevende beschrijving van het monument beschreven wordt en niet tot de opdracht behoort, is deze het vermelden waard. De uitvoering en de stijlkenmerken van de schuur doen 19<sup>e</sup> eeuws aan en aangezien zelfs de oudste kaarten van de Zuidplaspolder laten zien dat de Geertruidahoeve over twee grote rechthoekige gebouwen beschikte, is het niet onwaarschijnlijk dat de schuur nog oorspronkelijk is. De schuur is redelijk intact bewaard gebleven, zonder sporen van grote wijzigingen.

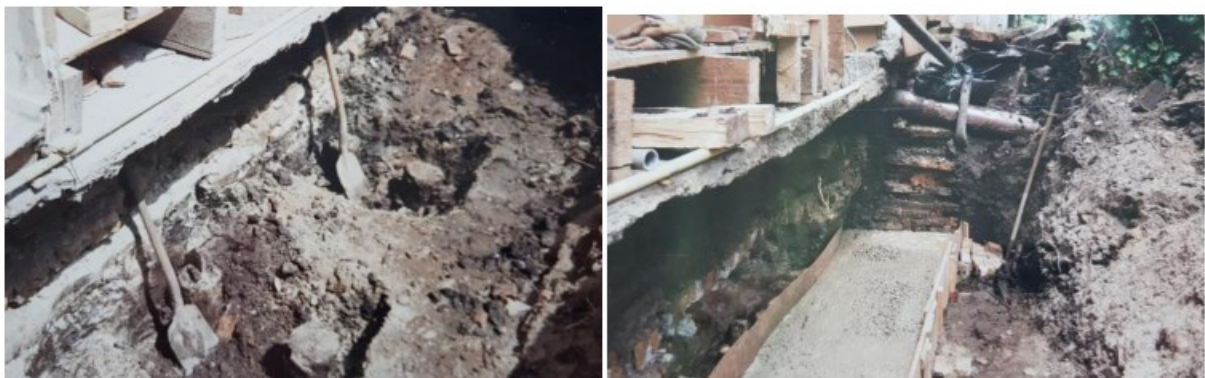
Ter plaatse van de stal heeft er waarschijnlijk eveneens funderingsherstel plaatsgevonden onder de poeren, gezien het feit dat die op een nieuwe betonstrook staan. De herstelde delen van de gevels en binnenwanden zijn duidelijk stabiel, maar bewegen daardoor niet meer mee met de overige delen van de boerderij, waar geen herstel heeft plaatsgevonden. Daardoor is ernstige scheefstand opgetreden. De zuidoostelijke gevel is op meerdere plaatsen ernstig gescheurd en er is sprake van grote ongelijkheid in het muurwerk. In het interieur is er met name in de binnenmuren en balklagen / vloeren rond de brandmuur sprake van zeer grote scheuren en scheefstand. In de stal is juist het omgekeerde gebeurd: hier zijn de zware betonbalken door het extra gewicht en het gewicht van de daarop geplaatste voedersilo meer gezakt dan de gevels. De houten balklaag van de zolder is daardoor sterk doorgezakt.

Uitvoering funderingsherstel in de jaren '90: links de vrijgemaakte palen, rechts de betonsloof (foto's fam. Reijm)

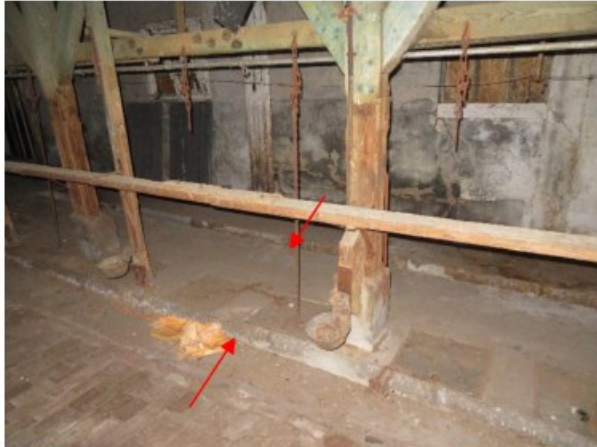
Betonnen vloer onder de poeren

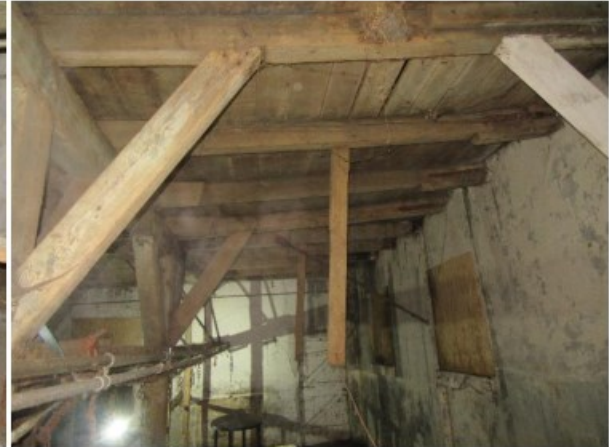
Balklaag zoldering stal sterk verzakt

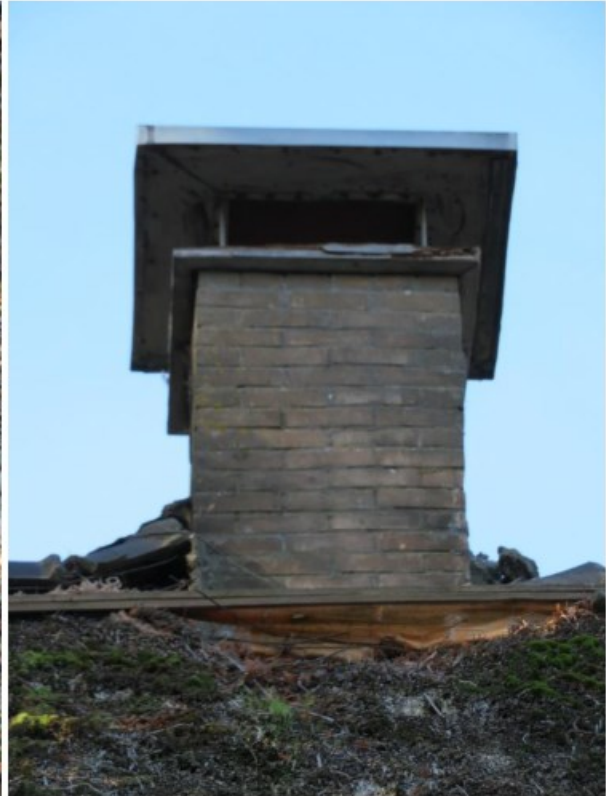
Schoorsteen komt omhoog t.o.v. dak, kap ingerot

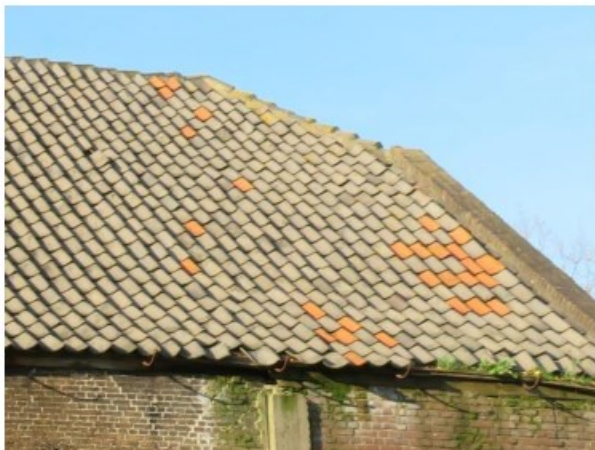
Zuidoostelijk dakvlak: kuilen en bulten, goot ontbreekt; het middelste deel van het noordwestelijke dak, van binnenuit

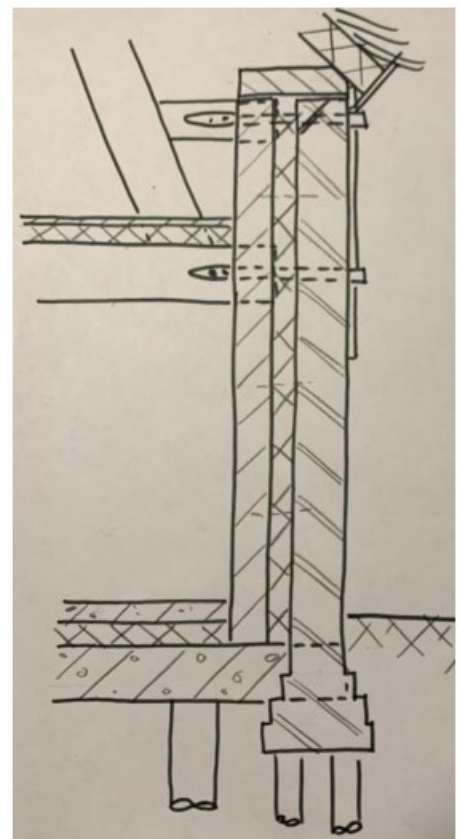
De zakking van de ondergrond is altijd al problematisch geweest. Na het gedeeltelijk opnieuw funderen van de boerderij zijn enorme zettingsverschillen ontstaan, terwijl er ook ter plaatse van de oude, gehandhaafde funderingen sprake is van grote zettingen, vermoedelijk doordat er sprake is van negatieve kleeft en wellicht van het tussen de palen door wegzakken van de gevels. De oplossing is om de gehele boerderij te funderen met stalen buispalen tot aan de dragende zandlaag. Hiervoor is door een constructeur een plan opgesteld, dat uitgaat van palen binnen het bestaande bouwvolume, waarop een extra zware betonvloer wordt aangebracht, die door middel van inkassingen in de fundering de bestaande buitengevels en de te handhaven binnengevels zal gaan dragen. De bestaande funderingspalen daaronder hebben daarna geen functie meer en zullen wegzakken; ze hoeven niet te worden verwijderd. Ter plaatse van de kelders wordt aan de buitenzijde van het pand geherfundeerd; daartoe wordt onder het vloerniveau van de kelder rondom een betonnen ringbalk gestort. Ten behoeve van het funderingsherstel moeten alle bestaande vloeren van de begane grond worden verwijderd. De daarin aanwezige houten vloeren in het woonhuis worden in beton teruggebracht.

Om deze werkzaamheden veilig te kunnen uitvoeren is het noodzakelijk de instabiele delen van de gevels te stutten en de constructies waaronder de nieuwe vloer zal doorlopen, zoals de standvinken in de stal, tijdelijk op te tillen en te stempelen, of te demonteren en na aanbrengen van de vloer weer terug te brengen; e.e.a. volgens een door de constructeur op te stellen werkplan. Na de uitvoering van het funderingsherstel is het pand weer stabiel en kan het herstel van de gevel- en spantconstructies ter hand genomen worden. Omdat de gevels ernstige scheefstand en scheurvorming vertonen zijn deze echter niet meer zonder meer geschikt om als drager te functioneren voor de constructie van de verdieping en de kap. Om te voorkomen dat er zeer ingrijpend herstelwerk aan de gevels nodig zou zijn – hetgeen ten koste zou gaan van de historische karakteristiek – is ervoor gekozen aan de binnenzijde van de buitengevels een dragend kalkzandsteen binnenblad op te trekken en daarop de balklaag van de verdieping en de spanten op te leggen. De bestaande buitengevel wordt verankerd aan dit binnenblad en kan zo voor een groter deel gehandhaafd worden met zijn huidige scheefstanden. De spouw zal geïsoleerd worden met het oog op de voorgenomen herbestemming tot woningen. De balklagen van de verdieping en de blokkeels worden ingekort tot in het kalkzandsteen en blijven zo aan de warme zijde van het isolatiemateriaal, zodat er geen bouwfysische risico's zijn op aantasting daarvan. E.e.a. is geschetst in nevenstaande figuur.
