Brand Hertog van Beijerenstraat Ter Aar

‘Een bijzonder brandverloop’

Eindrapport Team Brandonderzoek VRHM

Datum: 20 maart 2024
Auteurs: TBO Hollands Midden
Ab Bakker
Hans de Graaf
René van der Putten
Robert van den Ende
Peter Kunnen

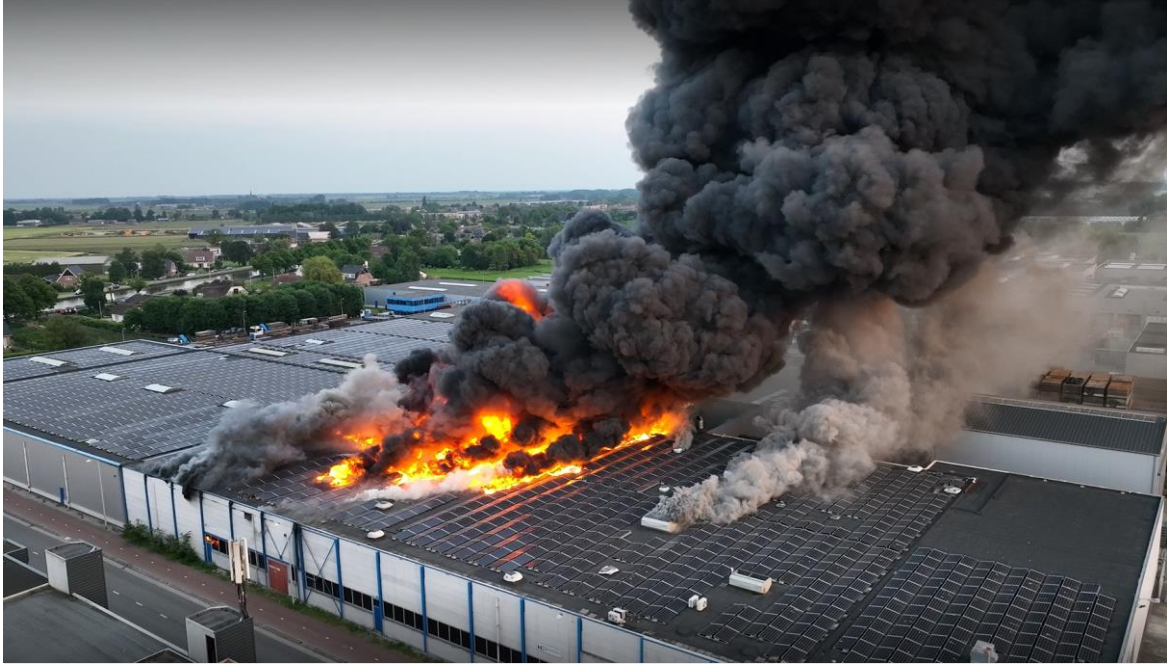
Op het moment van deze melding heeft de brand zich al via twee daklichten/lichtkoepels uitgebreid naar het dak, waarop 5.500 zonnepanelen liggen. De brand breidt zich snel uit bovendaks onder de zonnepanelen en dakbedekking, maar ook in productiehal 3. Dit gaat gepaard met een enorme zwarte rookkolom.

Afbeelding 6: screenshot drone beelden Josh Walet

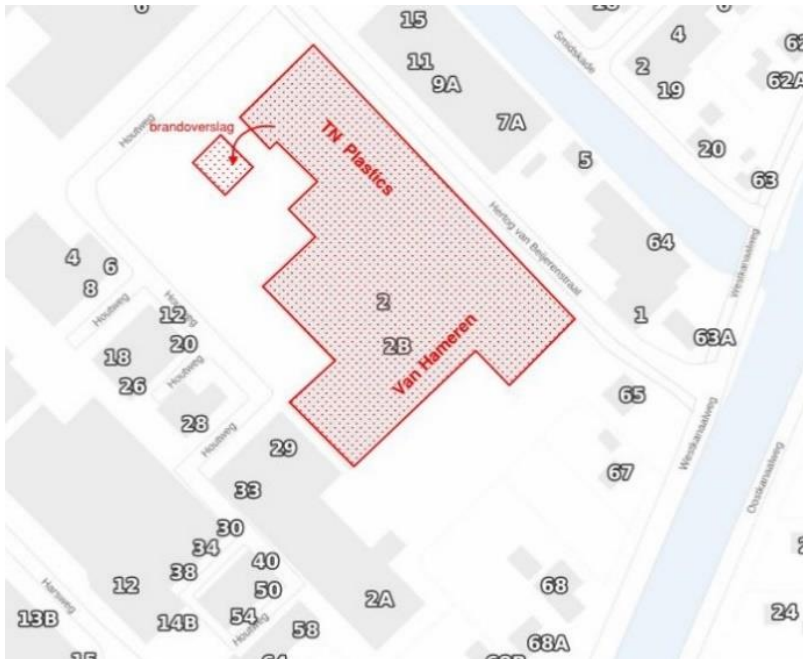
Afbeelding 9: Overzichtkaart TN plastics en Van Hameren

De brand in dit aaneengesloten bedrijfshallencomplex is uiteindelijk gestopt tussen Houtweg 27 en de Hertog van Beijerenstraat 2B. Nummer 2A, het kantoor- en houtbewerkingspand van Van Hameren, is gespaard gebleven. Zie de onderstaande kaart.

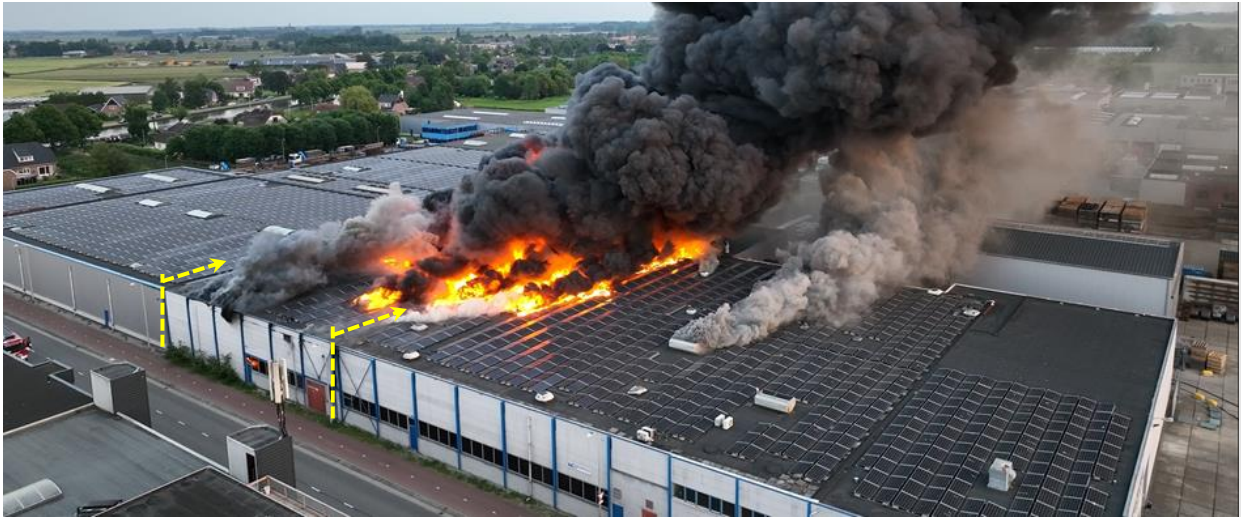
Op de videobeelden, dronebeelden van Josh Walet fotografie tijdens het begin van de brand, is te zien dat de brand zich bovendaks en voornamelijk boven productiehal 3 van TN Plastics bevindt. Van buiten- en bovenaf zijn nog geen rook- en brandverschijnselen waarneembaar in de panden van Van Hameren. Uitbreiding bovendaks naar het naastgelegen brandcompartiment 1 is al wel zichtbaar op deze foto.

Afbeelding 13: foto Josh Walet fotografie

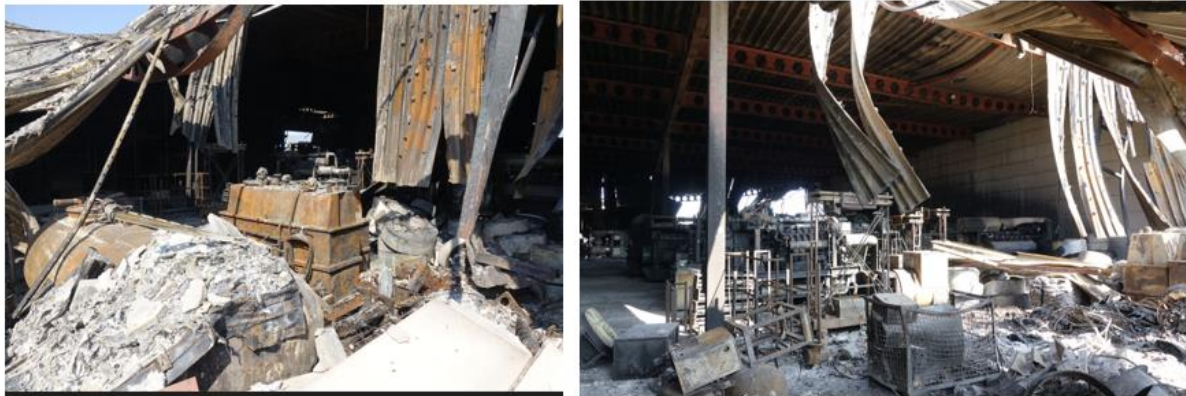
De constructie van het pand is identiek aan die van TN Plastics. Aan de oostzijde heeft een gedeelte van hal 4 een verdiepingvloer met kantoren. Voor de rest hebben de productiehallen geen verdiepingvloeren. In de hallen ligt een hout, staan er vrachtwagens, generatoren, aggregaten, opslagtanks en pontons opgesteld. In het archief zijn geen rapportages in het kader van beheersbaarheid van brand aanwezig.

Afbeelding14: Foto's TBO VRHM

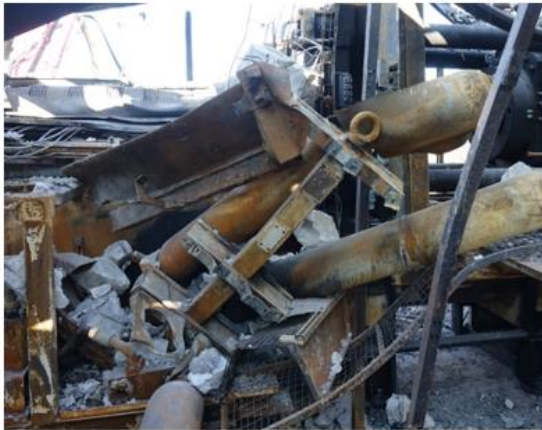
Afbeelding 17: Vergelijkbare hijsbeugel de hijsbeugel/ houder accumulatoren, foto's TBO VRHM

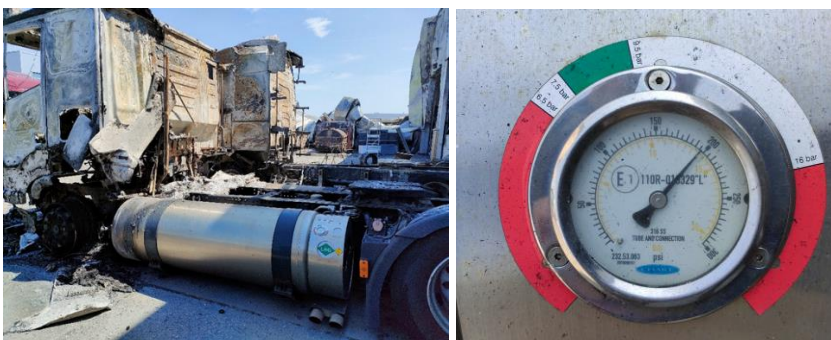
Branduitbreiding naar Voortman heeft o.a. onder invloed van de windrichting, het bezwijken van de (draag)constructie, lichtstraten, straling en vlieg vuur plaatsgevonden. De brand heeft zich via de spuitcabine, een besloten tussenruimte en de werkplaats een weg gebaand naar het kantoor. Op het achter terrein stonden diverse voertuigen, waaronder een vrachtwagen op LNG. Ondanks dat de cabine en banden van dit voertuig volledig zijn verbrand, zijn de LNG tanks niet geëxplodeerd.

Afbeelding 26: Foto's TBO VRHM

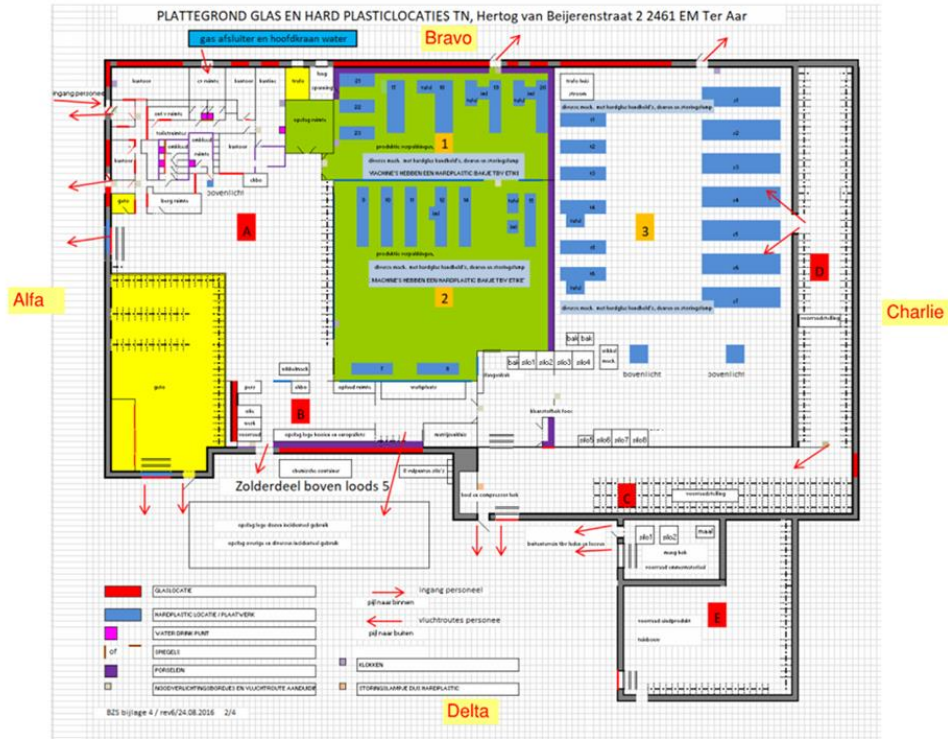
Afbeelding 32: Tekening uit dossier ODWH

De oppervlakte van TN Plastics lag (incl. het gedeelte dat werd gehuurd van Van Hameren) rond de 5.000 m². Dit is vastgesteld op basis van een eigen reconstructie, aan de hand van foto's, tekeningen van Bureau Van Zevenhoven en een plattegrondtekening van TN Plastics die niet op schaal is getekend (zie bijlage 6.3, afbeelding 32).

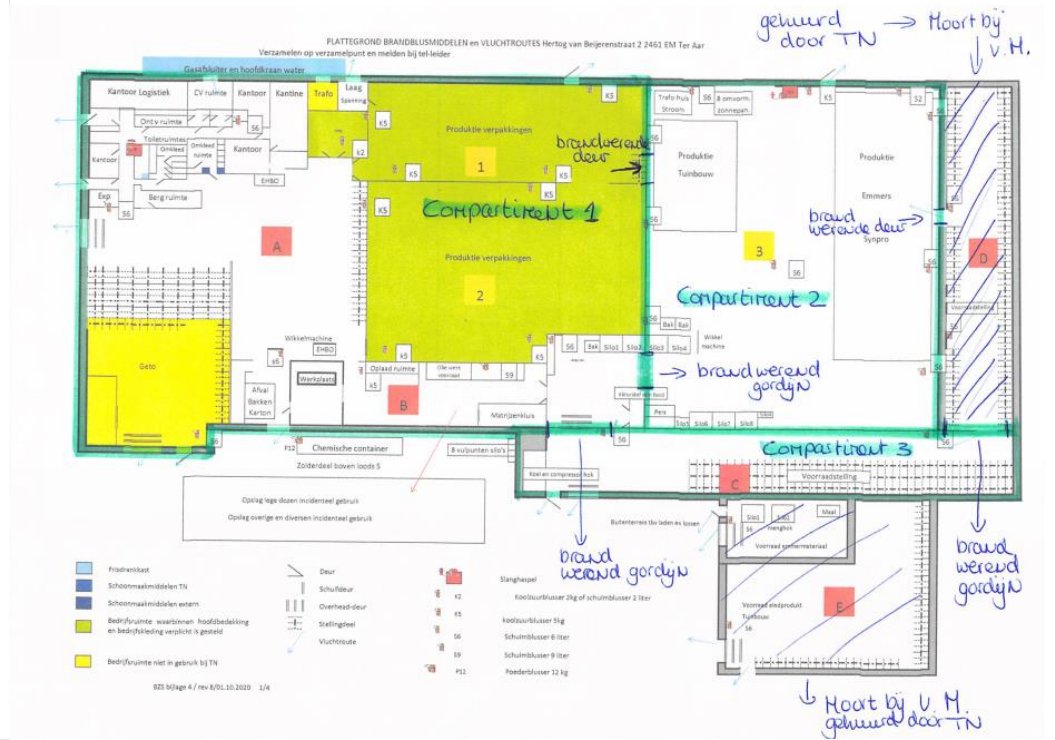
Afbeelding 33: Tekening uit dossier TN plastics

Uit informatie van TN Plastics blijkt dat het gebouw gebruikt door TN Plastics was opgedeeld in drie brandcompartimenten vanwege eisen van de verzekering. Op de plattegrondtekening die we van TN Plastics gekregen hebben (zie bijlage 6.3, afbeelding 33) is de productiehal 3 (brandcompartiment 2) brandwerend afgeschermd van de naastliggende productiehal 1 en 2 (brandcompartiment 1) en voorraadmagazijnen C en D (brandcompartiment 3). Deze is door ons verwerkt in afbeelding 10. De wijzigingen aan de brandcompartimentering ten gevolge van de verzekeringseisen zijn niet formeel aangevraagd (door de toenmalige eigenaar van het gebouw) en hierdoor niet teruggevonden in de archieven van het bevoegd gezag.

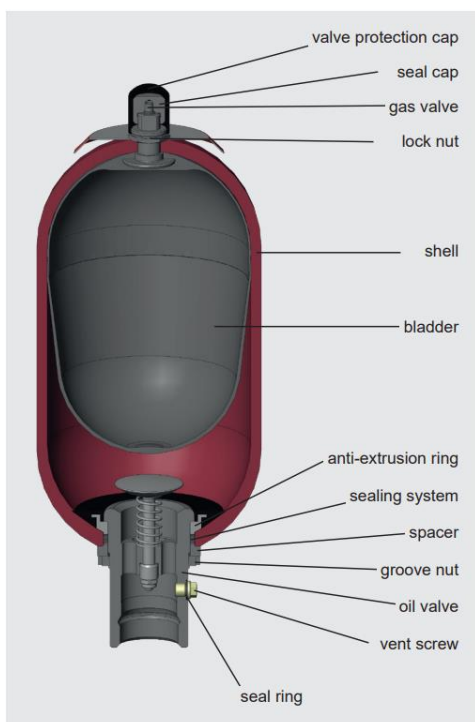
Antwoord (toe)leverancier accumulator: *De accumulator flessen zijn geproduceerd chroom-molybdeenstaal staal speciaal voor drukvaten. Bij extreem hoge temperaturen verzwakt het staal. Als de stikstof in temperatuur stijgt neemt de druk toe. Dit is de enige verklaring die ik kan bedenken voor het scheuren van de accumulator-flessen.*

Afbeelding 37: Voorbeeld van een accumulator. Bron (toe)leverancier.
