# Havenwerken Terschelling

Technische beoordeling kades aan de Willem  
Barentszkade, Dwarskade en Werkhaven

**EINDRAPPORT**

Z036001-RAP-012-00

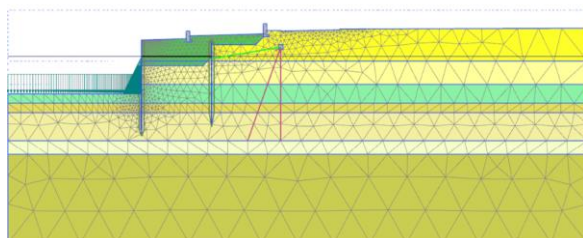
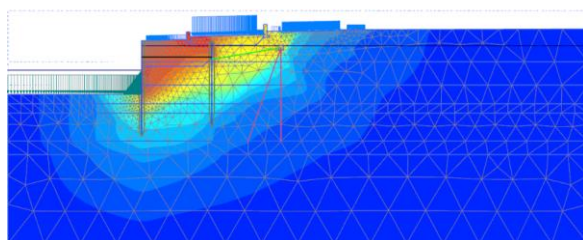
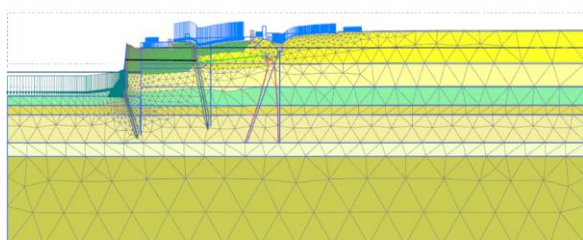
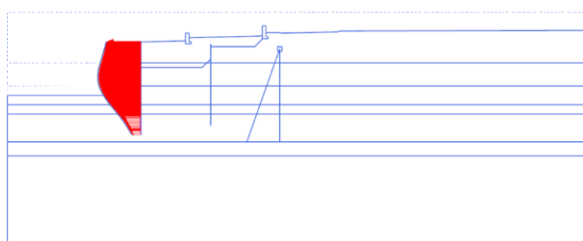
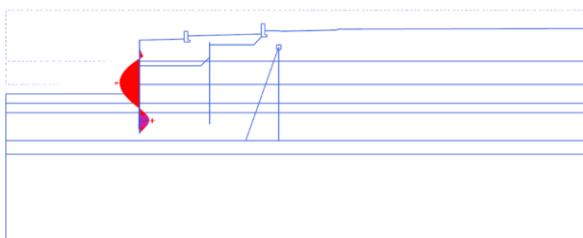
Voorbeelden resultaten WB-kade in PLAXIS 2D

Uit analyse blijkt dat de damwand van de kade net voldoet aan de benodigde **damwandlengte**. Doordat de damwand in verhouding te kort is, ontstaat bij belastingen het risico op een langzame, voortschrijdende verplaatsing van de onderzijde van de damwand (m.a.w. de damwand gaat langzaam 'aan de wandel'). De damwandlengte is een bepalende factor voor de **stabiliteit**. Een te korte damwand levert onvoldoende grondweerstand, wat het risico op verplaatsing en verzakking vergroot. Daarnaast kan ontgronding van de waterbodem het verplaatsingsgedrag van de kade ongunstig beïnvloeden, waardoor handhaving en beheersing van het waterbodempcil essentieel is.
