Gemeente Vlissingen
Havenbeheerplan gemeente Vlissingen
Beheerplan 2017-2027

Opdrachtgever: Gemeente Vlissingen
Projectnummer opdrachtgever: Kenmerk 734847 / 737718
Opdrachtnemer: Iv-Infra b.v.
Projectnummer: INFR160896
Betreft: R-03 Havenbeheerplan 2017-2027 gemeente Vlissingen

Datum: 4 mei 2017
Revisie: 4
Status: Definitief
Aantal pagina's: iii + 32 (excl. bijlagen)

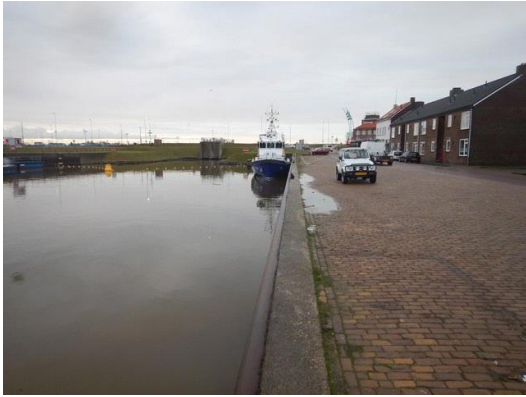
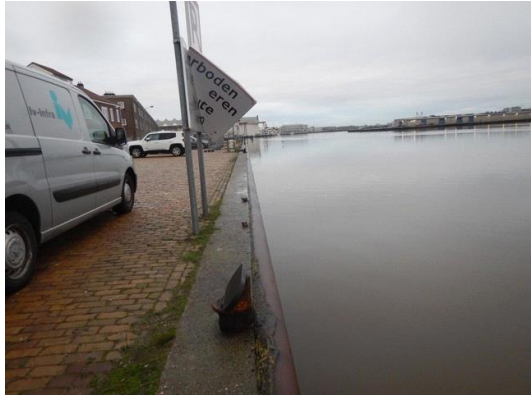
<i>Kunstwerknnummer</i>	K1				
<i>Kunstwerktype</i>	Schipdeur				
<i>Naam</i>	Piet Hein kade damwandconstructie				
<i>Locatie / straat</i>	Piet Heinkade				
<i>Gebruiksdoel</i>	Grondkering / (beroeps)scheepvaart				
<i>Lengte (m)</i>	210				
<i>Breedte (m)</i>	n.v.t.				
<i>Bouwjaar</i>	1948				
<i>Opmerking bouwjaar</i>	(o.b.v. Bestektekening d.d. 1948)				
<i>Korte beschrijving</i>	<p>Een kadeconstructie bestaande uit een verankerde stalen damwand met een betonnen deksloof. De damwand is het type Belval BZ IV N en de verankering betreft het type "leganker".</p> <p>Op de deksloof is een stalen dekzerprofiel aangebracht en zijn stalen bolders ingestort. De voorzijde van de damwand is voorzien van een hardhouten wrijfgording en wrijfstijlen. Aansluitend op de deksloof is klinkerbestrating aanwezig.</p>				
<i>Bijzonderheden</i>	<p>In 2016 is een herberekening van de gehele constructie uitgevoerd. De gemeente is voornemens de kadeconstructie in erfpacht te geven aan de Koninklijke Schelde Groep (KSG). Na het uitvoeren van hierna genoemde herstelwerkzaamheden maakt de kade geen deel meer uit van het beheerareaal.</p>

</div>					
<i>Inspectiesoort</i>	CUR 117:2015 B2/C2 en NEN 2767-4				
<i>Inspectiedatum</i>	16 januari 2017				
<i>Inspecteur</i>	L.W. van Geest				
<i>Omstandigheden</i>	<i>Weertype</i>	bewolkt	<i>Temperatuur (°C)</i>	4	
<i>Conclusie m.b.t. toestand</i>	Matig (C)				
<i>Levensduur na onderhoud</i>	0 - 5 jaar				
<i>Bijlage(n)</i>	1. Instandhoudingsplan				
<i>Versie rapport</i>	3	<i>Datum</i>	10-04-2017	<i>Status</i>	Definitief

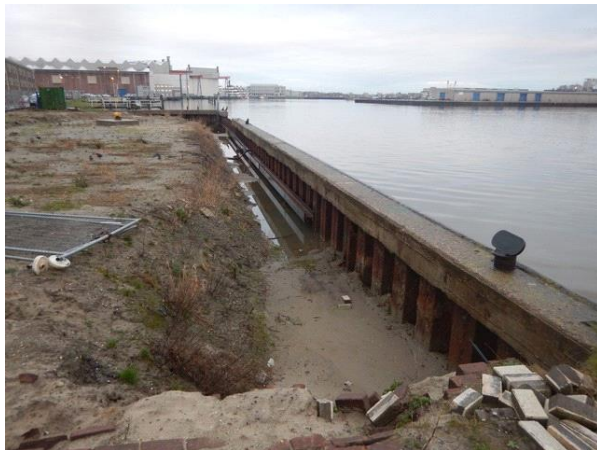
<i>Kunstwerk</i>	K1 Piet Hein kade damwandconstructie		<i>Inspectiedatum</i>	16-1-2017		
			<i>Inspecteur(s)</i>	L.W. van Geest		
<i>Schadenummer</i>	1		<i>weersomstandigheden</i>	bewolkt, 4°C		
<i>Element</i>	Verharding wegtype 6, Weg in verblijfsgebied					
<i>Bouwdeel</i>	Elementenverharding					
<i>Materiaal</i>	Grond					
<i>Gebrek</i>	Vergraving					
<i>Omschrijving gebrek</i>	Aan de westzijde van de kadeconstructie is een deel grond afgegraven. De damwand en de damwandkop zijn aan de achterzijde vrijgemaakt.					
<i>Hoeveelheid</i>	Totaal ca. 500 m3 (lengte ca.50 m1, breedte ca.5 m1, diepte ca.2 m)					
<i>Oorzaak</i>	Onbekend					
<i>Risiconiveau</i>	beperkt					
<i>Conditie score NEN 2767</i>	<i>Belang</i>	E, ernstig gebrek	<i>Intensiteit</i>	II, gevorderd stadium	<i>Omvang [%]</i>	25
	<i>Type gebrek</i>	Conditioneel gebrek				
<i>Hersteladvies</i>	Aanbrengen					
<i>Urgentie</i>	Binnen 0-2 jaar

<i>Maatregel</i>	<i>Stuks</i>	<i>Eenheid</i>	<i>Tarief (€)</i>	<i>Bedrag (€)</i>	
Leveren en aanvullen grond	all-in	500	m3	20,00	10.000,00
	materiaal	0		0,00	0,00
		0	post	0,00	0,00
	Totaal	500	m3		10.000,00
<i>Werksoort</i> diversen	<i>Klasse</i> Correctief onderhoud	<i>Interval</i>	<i>Planjaar</i> 2017	<i>Status</i> actueel	<i>Niveau</i> gevolgschade

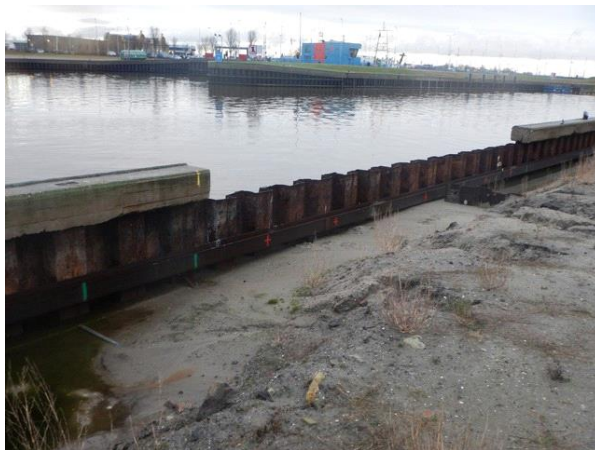
<i>Kunstwerk</i>	K1 Piet Hein kade damwandconstructie		<i>Inspectiedatum</i>	16-1-2017		
			<i>Inspecteur(s)</i>	L.W. van Geest		
<i>Schadenummer</i>	2		<i>weersomstandigheden</i>	bewolkt, 4°C		
<i>Element</i>	Kerende constructie					
<i>Bouwdeel</i>	Damwandkop					
<i>Materiaal</i>	Beton					
<i>Gebrek</i>	Onderdeel, ontbreekt					
<i>Omschrijving gebrek</i>	Aan de westzijde van de kade is een deel van de betonnen damwandkop verwijderd/gesloopt.					
<i>Hoeveelheid</i>	Over een lengte van ca. 15 m1					
<i>Oorzaak</i>	Onbekend					
<i>Risiconiveau</i>	beperkt					
<i>Conditie score NEN 2767</i>	<i>Belang</i>	S, serieus gebrek	<i>Intensiteit</i>	III, eindstadium	<i>Omvang [%]</i>	8
	<i>Type gebrek</i>	Conditioneel gebrek				
<i>Hersteladvies</i>	Aanbrengen					
<i>Urgentie</i>	Binnen 0-2 jaar					
<i>Aanvullende informatie</i>

<i>Maatregel</i>	<i>Stuks</i>	<i>Eenheid</i>	<i>Tarief (€)</i>	<i>Bedrag (€)</i>	
Herstellen betonnen damwandkop	arbeid	80	ploeguur	8.000,00	
	materiaal	1	post	4.000,00	
	materieel	1	post	800,00	
	Totaal	15	m1	12.800,00	
<i>Werksoort</i> betonwerk	<i>Klasse</i> Correctief onderhoud	<i>Interval</i>	<i>Planjaar</i> 2017	<i>Status</i> actueel	<i>Niveau</i> veiligheid

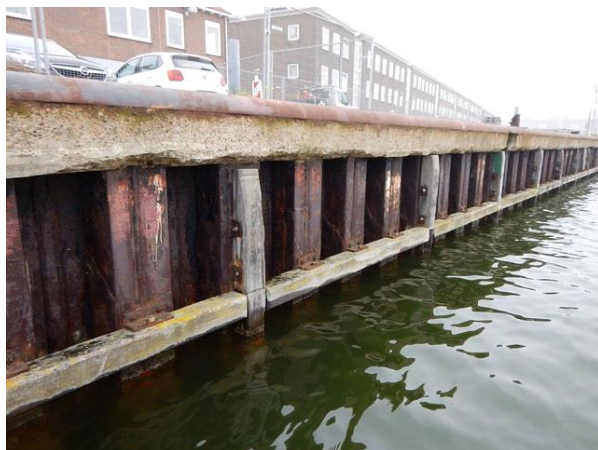
<i>Kunstwerk</i>	K1 Piet Hein kade damwandconstructie		<i>Inspectiedatum</i>	16-1-2017		
			<i>Inspecteur(s)</i>	L.W. van Geest		
<i>Schadenummer</i>	3		<i>weersomstandigheden</i>	bewolkt, 4°C		
<i>Element</i>	Kerende constructie					
<i>Bouwdeel</i>	Damwandkop					
<i>Materiaal</i>	Beton					
<i>Gebrek</i>	Afbrokkelen					
<i>Omschrijving gebrek</i>	Verspreid over de lengte zijn diverse betonschades aanwezig, met name de onderrand (aan de waterzijde). Op meerdere plaatsen is de wapening zichtbaar.					
<i>Hoeveelheid</i>	Totaal ca. over 20% van de lengte zijn schades aanwezig, gemiddelde afmeting ca. 20x20 cm.					
<i>Oorzaak</i>	Mechanische invloed					
<i>Risiconiveau</i>	beperkt					
<i>Conditie score NEN 2767</i>	<i>Belang</i>	E, ernstig gebrek	<i>Intensiteit</i>	II, gevorderd stadium	<i>Omvang [%]</i>	20
	<i>Type gebrek</i>	Conditioneel gebrek				
<i>Hersteladvies</i>	Repareren					
<i>Urgentie</i>	Binnen 0-2 jaar

<i>Aanvullende informatie</i>	In het verleden ook zijn reeds diverse reparaties uitgevoerd.

<i>Maatregel</i>	<i>Stuks</i>	<i>Eenheid</i>	<i>Tarief (€)</i>	<i>Bedrag (€)</i>	
betonschade herstellen (handmatig)	all-in	20	m2	500,00	10.000,00
	materiaal	0		0,00	0,00
	materieel	0	post	0,00	0,00
	Totaal	20	m2		10.000,00
<i>Werksoort</i>	<i>Klasse</i>	<i>Interval</i>	<i>Planjaar</i>	<i>Status</i>	<i>Niveau</i>
betonwerk	Correctief onderhoud		2017	actueel	gevolgschade

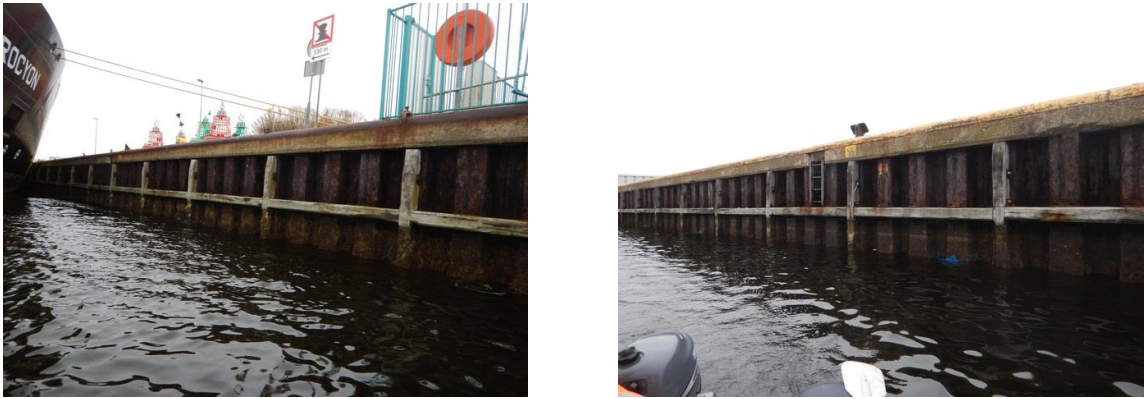
<i>Kunstwerknummer</i>	K2				
<i>Kunstwerktype</i>	Schipdeur				
<i>Naam</i>	1e Binnenhaven sectie 5				
<i>Locatie / straat</i>	1e Binnenhaven				
<i>Gebruiksdoel</i>	Grondkering / (Beroeps)scheepvaart				
<i>Lengte (m)</i>	255				
<i>Breedte (m)</i>	n.v.t.				
<i>Bouwjaar</i>	1947				
<i>Opmerking bouwjaar</i>	n.v.t.				
<i>Korte beschrijving</i>	Een kade bestaande uit een met legankers verankerde stalen damwand met een betonnen deksloof. De damwand betreft type Belval BZ III N. Op de deksloof is een stalen dekzerkprofiel aanwezig en bevinden zich verspreid over de kadelengte meerdere stalen bolders. Aansluitend op deksloof is klinkerbestrating aangebracht. Aan de voorzijde zijn ter bescherming een hardhouten gording en wrijfstijlen aangebracht. Tevens zijn er diverse ladders aanwezig verspreid over de lengte.				
<i>Bijzonderheden</i>	Uit een in 2015 uitgevoerde herberekening blijkt dat de kade constructief gezien het einde van de levensduur heeft bereikt. Het theoretisch jaartal van bezwijken is 2016. Er wordt geadviseerd om de volledige constructie op korte termijn te vervangen.

<i>Inspectiesoort</i>	CUR 117:2015 B2/C2 en NEN 2767-4				
<i>Inspectiedatum</i>	21 februari 2017				
<i>Inspecteur</i>	L.W. van Geest & M.van de Korput				
<i>Omstandigheden</i>	<i>Weertype</i>	bewolkt	<i>Temperatuur (°C)</i>	10	
<i>Conclusie m.b.t. toestand</i>	Slecht (D)				
<i>Levensduur na onderhoud</i>	0 - 5 jaar				
<i>Bijlage(n)</i>	1. Instandhoudingsplan				
<i>Versie rapport</i>	3	<i>Datum</i>	10-04-2017	<i>Status</i>	Definitief

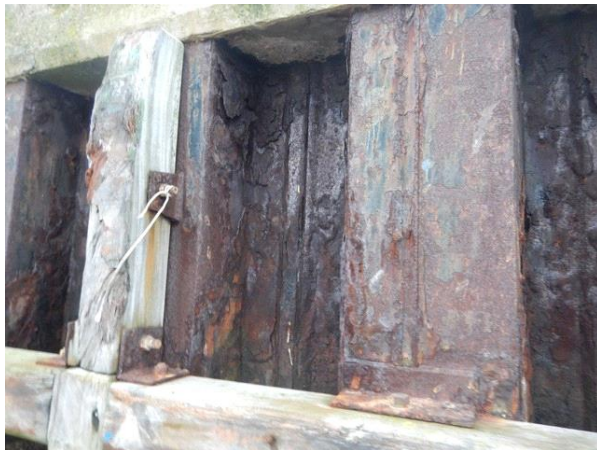
<i>Kunstwerk</i>	K2 1e Binnenhaven sectie 5		<i>Inspectiedatum</i>	21-2-2017		
			<i>Inspecteur(s)</i>	L.W. van Geest & M.van de Korput		
<i>Schadenummer</i>	1		<i>weersomstandigheden</i>	bewolkt, 10°C		
<i>Element</i>	Kerende constructie					
<i>Bouwdeel</i>	Damwand					
<i>Materiaal</i>	Staal					
<i>Gebrek</i>	Putcorrosie					
<i>Omschrijving gebrek</i>	Verspreid over het gehele oppervlak is de damwand zeer fors aangetast door corrosie, tot 100 % materiaalafname.					
<i>Hoeveelheid</i>	Totale lengte is ca.255 meter					
<i>Oorzaak</i>	Natuurlijke aantasting					
<i>Risiconiveau</i>	hoog					
<i>Conditie score NEN 2767</i>	<i>Belang</i>	E, ernstig gebrek	<i>Intensiteit</i>	III, eindstadium	<i>Omvang [%]</i>	100
	<i>Type gebrek</i>	Conditioneel gebrek				
<i>Hersteladvies</i>	Vervangen					
<i>Urgentie</i>	Binnen 0-2 jaar					
<i>Aanvullende informatie</i>	Uit een in 2015 uitgevoerde herberekening blijkt dat de kade constructief gezien het einde van de levensduur heeft bereikt. Er wordt geadviseerd om de volledige constructie op korte termijn te vervangen. Daarnaast wordt aanbevolen om tot aan die tijd er geen schepen meer te laten afmeren en de kade af te sluiten voor zwaar verkeer.

<i>Maatregel</i>	<i>Stuks</i>	<i>Eenheid</i>	<i>Tarief (€)</i>	<i>Bedrag (€)</i>	
Vervangen kadeconstructie (Binnenhaven)	all-in	255	m1	13.000,00	3.315.000,00
	materiaal	0		0,00	0,00
		0	post	0,00	0,00
	Totaal	255	m1		3.315.000,00
<i>Werksoort</i> staalwerk	<i>Klasse</i> Renovatie / vervangen	<i>Interval</i>	<i>Planjaar</i> 2017	<i>Status</i> actueel	<i>Niveau</i> veiligheid

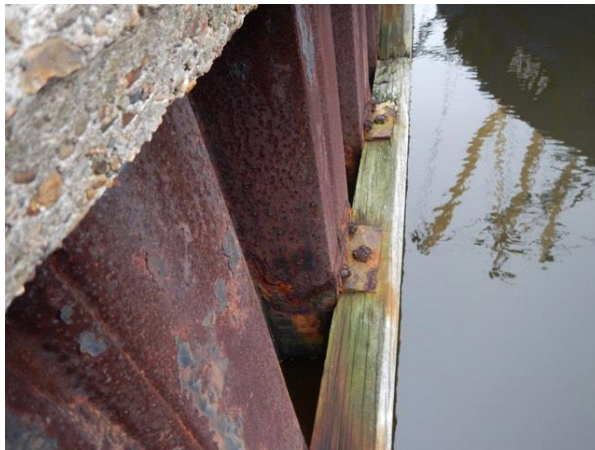
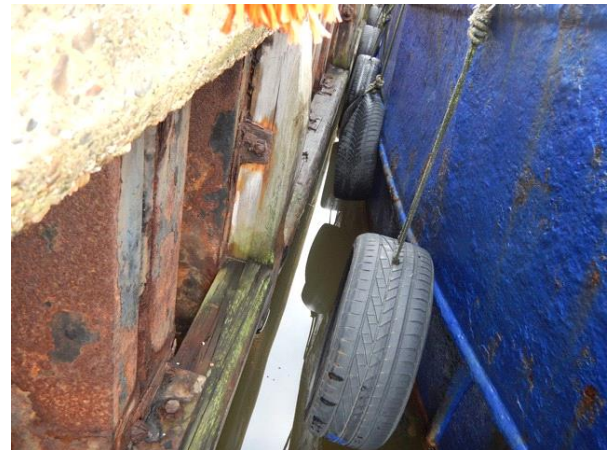
<i>Kunstwerk</i>	K3 1e Binnenhaven sectie 4		<i>Inspectiedatum</i>	8-2-2017		
			<i>Inspecteur(s)</i>	R. van Geest & M. van de Korput		
<i>Schadenummer</i>	1		<i>weersomstandigheden</i>	bewolkt, 3°C		
<i>Element</i>	Kerende constructie					
<i>Bouwdeel</i>	Damwand					
<i>Materiaal</i>	Staal					
<i>Gebrek</i>	Corrosie, uniform					
<i>Omschrijving gebrek</i>	Verspreid over het gehele oppervlak maar voornamelijk t.h.v. de waterlijn is het staal matig tot zwaar geroest (incl. materiaalafname)					
<i>Hoeveelheid</i>	Gehele oppervlak					
<i>Oorzaak</i>	Natuurlijke aantasting					
<i>Risiconiveau</i>	beperkt					
<i>Conditie score NEN 2767</i>	<i>Belang</i>	S, serieus gebrek	<i>Intensiteit</i>	II, gevorderd stadium	<i>Omvang [%]</i>	80
	<i>Type gebrek</i>	Conditioneel gebrek				
<i>Hersteladvies</i>	Regelmatig d.m.v meting controleren					
<i>Urgentie</i>	Binnen 3-5 jaar					
<i>Aanvullende informatie</i>	Op basis van de uitgevoerde berekening uit 2015 blijkt dat 2025 het theoretisch jaartal van bezijken is. Advies: Periodiek materiaaldikte metingen en inspecties uitvoeren

<i>Maatregel</i>	<i>Stuks</i>	<i>Eenheid</i>	<i>Tarief (€)</i>	<i>Bedrag (€)</i>	
aandachtspunt bij volgende inspecties (uitvoeren wanddiktemetingen)	arbeid	0	0,00	0,00	
	materiaal	0	0,00	0,00	
		0	post	0,00	
	Totaal	0		0,00	
<i>Werksoort</i> advisering	<i>Klasse</i> Niet van toepassing	<i>Interval</i>	<i>Planjaar</i> 2022	<i>Status</i> actueel	<i>Niveau</i> gevolgschade

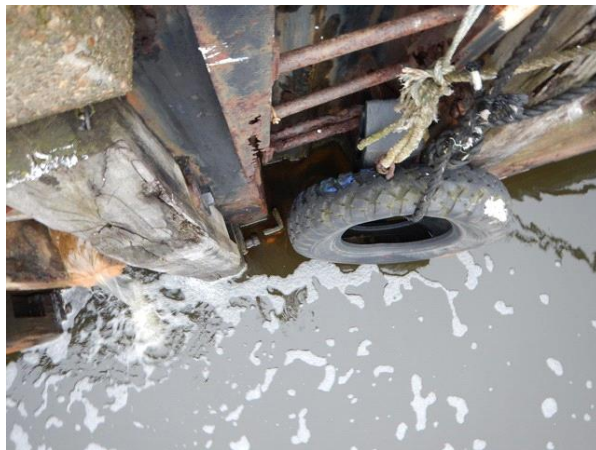
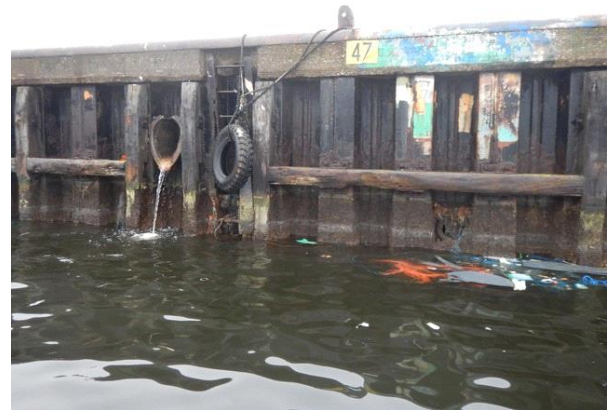
<i>Kunstwerk</i>	K3 1e Binnenhaven sectie 4		<i>Inspectiedatum</i>	8-2-2017		
			<i>Inspecteur(s)</i>	R. van Geest & M. van de Korput		
<i>Schadenummer</i>	2		<i>weersomstandigheden</i>	bewolkt, 3°C		
<i>Element</i>	Kerende constructie					
<i>Bouwdeel</i>	Ladder					
<i>Materiaal</i>	Staal					
<i>Gebrek</i>	Corrosie, uniform					
<i>Omschrijving gebrek</i>	Alle ladders vertonen forse corrosie met plaatselijk 100% materiaalafname					
<i>Hoeveelheid</i>	Totaal 3 ladders (3 m1 per ladder)					
<i>Oorzaak</i>	Natuurlijke aantasting					
<i>Risiconiveau</i>	verhoogd					
<i>Conditie score NEN 2767</i>	<i>Belang</i>	S, serieus gebrek	<i>Intensiteit</i>	III, eindstadium	<i>Omvang [%]</i>	100
	<i>Type gebrek</i>	Conditioneel gebrek				
<i>Hersteladvies</i>	Vervangen					
<i>Urgentie</i>	Binnen 0-2 jaar					
<i>Aanvullende informatie</i>	Tevens zijn ladders verbogen en plaatselijk losgekomen van de damwand of ontbreekt een gedeelte. Advies: Met het oog op de veiligheid wordt aanbevolen de ladders te vervangen.

<i>Maatregel</i>	<i>Stuks</i>	<i>Eenheid</i>	<i>Tarief (€)</i>	<i>Bedrag (€)</i>	
Vervangen drenkelingenladder					
all-in	9	m1	1.000,00	9.000,00	
materiaal	0		0,00	0,00	
materieel	0	post	0,00	0,00	
Totaal	3	stuk		9.000,00	
<i>Werksoort</i>	<i>Klasse</i>	<i>Interval</i>	<i>Planjaar</i>	<i>Status</i>	<i>Niveau</i>
staalwerk	Correctief onderhoud		2017	actueel	veiligheid

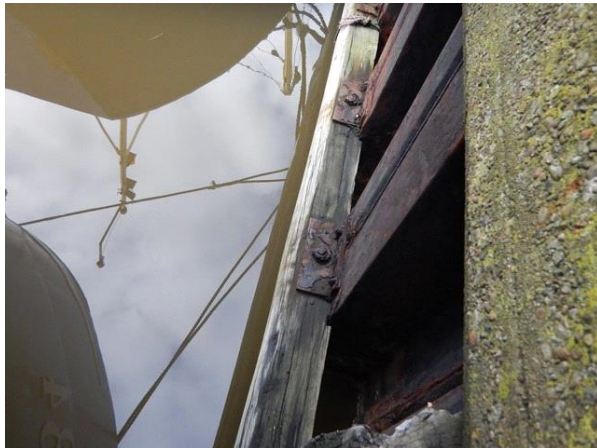
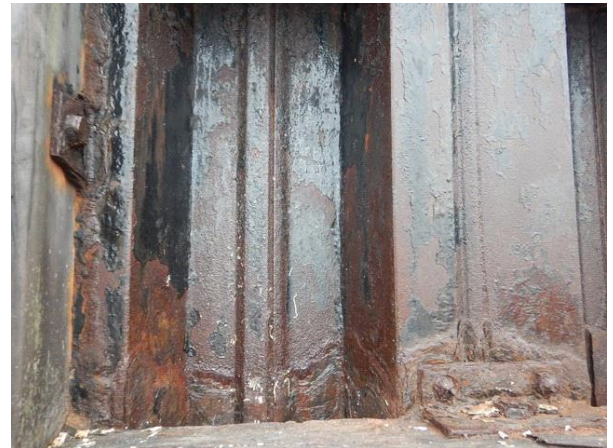
<i>Kunstwerk</i>	K3 1e Binnenhaven sectie 4		<i>Inspectiedatum</i>	8-2-2017		
			<i>Inspecteur(s)</i>	R. van Geest & M. van de Korput		
<i>Schadenummer</i>	4		<i>weersomstandigheden</i>	bewolkt, 3°C		
<i>Element</i>	Kerende constructie					
<i>Bouwdeel</i>	Wrijfgording					
<i>Materiaal</i>	Hout					
<i>Gebrek</i>	Corrosie, uniform					
<i>Omschrijving gebrek</i>	Alle bevestigingsmiddelen (bouten en hoekstalen) van de houten wrijfgording en wrijfstijlen zijn fors gecorrodeerd en vertonen materiaalafname					
<i>Hoeveelheid</i>	Ongeveer 4 stuks hoekstalen / m1, totaal ca. 380 stuks					
<i>Oorzaak</i>	Natuurlijke aantasting					
<i>Risiconiveau</i>	beperkt					
<i>Conditie score NEN 2767</i>	<i>Belang</i>	S, serieus gebrek	<i>Intensiteit</i>	II, gevorderd stadium	<i>Omvang [%]</i>	40
	<i>Type gebrek</i>	Conditioneel gebrek				
<i>Hersteladvies</i>	Regelmatig visueel controleren					
<i>Urgentie</i>	Binnen 3-5 jaar

<i>Aanvullende informatie</i>	Op basis van de uitgevoerde berekening uit 2015 blijkt dat 2025 het theoretisch jaartal van bezijken is. Advies: Het schadebeeld is een aandachtspunt bij volgende inspectie en tijdens (jaarlijkse) vervanging van beschadigd wrijfhout (zie schade 5).

<i>Maatregel</i>	<i>Stuks</i>	<i>Eenheid</i>	<i>Tarief (€)</i>	<i>Bedrag (€)</i>	
aandachtspunt bij volgende inspecties	arbeid	0	ploeguur	0,00	
	materiaal	0	post	0,00	
				0,00	
	Totaal	0	0		
<i>Werksoort</i>	<i>Klasse</i>	<i>Interval</i>	<i>Planjaar</i>	<i>Status</i>	<i>Niveau</i>
advisering	Niet van toepassing		2022	actueel	gevolgschade

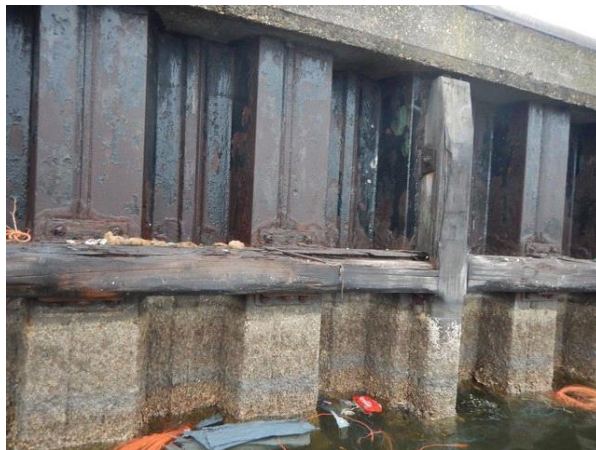
<i>Kunstwerk</i>	K3 1e Binnenhaven sectie 4		<i>Inspectiedatum</i>	8-2-2017		
			<i>Inspecteur(s)</i>	R. van Geest & M. van de Korput		
<i>Schadenummer</i>	5		<i>weersomstandigheden</i>	bewolkt, 3°C		
<i>Element</i>	Kerende constructie					
<i>Bouwdeel</i>	Wrijfstijl					
<i>Materiaal</i>	Hout					
<i>Gebrek</i>	Oppervlakteschade					
<i>Omschrijving gebrek</i>	Verspreid over de gehele lengte zijn diverse stijlen (mechanisch) beschadigd / gesplinterd					
<i>Hoeveelheid</i>	2 stuks beschadigd, totaal 27 stuks aanwezig					
<i>Oorzaak</i>	Mechanische invloed					
<i>Risiconiveau</i>	verhoogd					
<i>Conditie score NEN 2767</i>	<i>Belang</i>	S, serieus gebrek	<i>Intensiteit</i>	II, gevorderd stadium	<i>Omvang [%]</i>	5
	<i>Type gebrek</i>	Conditioneel gebrek				
<i>Hersteladvies</i>	Vervangen					
<i>Urgentie</i>	Binnen 0-2 jaar					
<i>Aanvullende informatie</i>	Als uitgangspunt is aangehouden om 5% van het aantal stijlen jaarlijks te vervangen (i.v.m. beschadigingen t.g.v. schepen). Bij dit object komt dit neer op ca.2 stuks per jaar (2 m1/wrijfstijl)

<i>Maatregel</i>	<i>Stuks</i>	<i>Eenheid</i>	<i>Tarief (€)</i>	<i>Bedrag (€)</i>	
hardhouten wrijfgording / -stijl vervangen	all-in	4	m1	225,00	900,00
	materiaal	0		0,00	0,00
	materieel	0	post	0,00	0,00
	Totaal	4	m1		900,00
<i>Werksoort</i>	<i>Klasse</i>	<i>Interval</i>	<i>Planjaar</i>	<i>Status</i>	<i>Niveau</i>
houtwerk	Cyclisch onderhoud	1	2017	actueel	gevolgschade

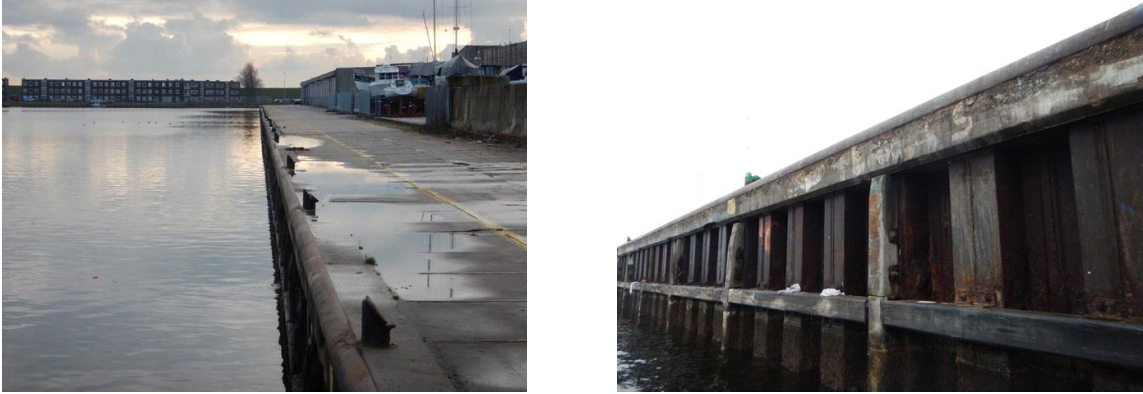
<i>Kunstwerknummer</i>	K4				
<i>Kunstwerktype</i>	Schipdeur				
<i>Naam</i>	1e Binnenhaven sectie 3				
<i>Locatie / straat</i>	1e Binnenhaven / Visserijkade				
<i>Gebruiksdoel</i>	Grondkering / (beroeps)scheepvaart				
<i>Lengte (m)</i>	388				
<i>Breedte (m)</i>	n.v.t.				
<i>Bouwjaar</i>	1952				
<i>Opmerking bouwjaar</i>	n.v.t.				
<i>Korte beschrijving</i>	<p>Een kade bestaande uit een met legankers verankerde stalen damwand met een betonnen deksloof. De damwand betreft type Belval BZ III N. Op de deksloof is een stalen dekzerkprofiel aanwezig en bevinden zich verspreid over de kadelengte meerdere stalen bolders.</p> <p>Aan de voorzijde van de kade zijn ter bescherming een houten gording en wrijfstijlen aangebracht. Tevens zijn er diverse ladders aanwezig verspreid over de lengte.</p>				
<i>Bijzonderheden</i>	Op basis van de diktemetingen is in 2015 een herberekening uitgevoerd en de restlevensduur bepaald. Hieruit blijkt dat dit (theoretische) jaartal 2028 is.

<i>Inspectiesoort</i>	CUR 117:2015 B2/C2 en NEN 2767-4				
<i>Inspectiedatum</i>	08 februari 2017				
<i>Inspecteur</i>	R. van Geest & M. van de Korput				
<i>Omstandigheden</i>	<i>Weertype</i>	bewolkt	<i>Temperatuur (°C)</i>	3	
<i>Conclusie m.b.t. toestand</i>	Matig (C)				
<i>Levensduur na onderhoud</i>	10 - 30 jaar				
<i>Bijlage(n)</i>	1. Instandhoudingsplan				
<i>Versie rapport</i>	2	<i>Datum</i>	10-04-2017	<i>Status</i>	Definitief

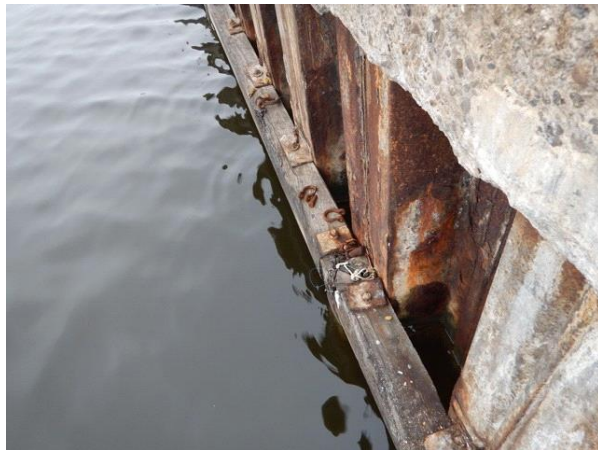
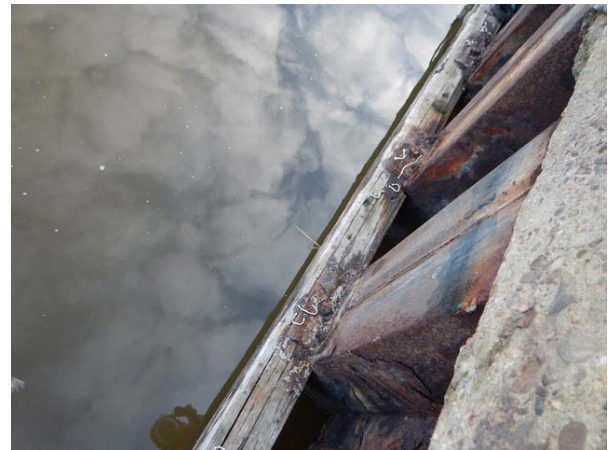
<i>Kunstwerk</i>	K4 1e Binnenhaven sectie 3		<i>Inspectiedatum</i>	8-2-2017		
			<i>Inspecteur(s)</i>	R. van Geest & M. van de Korput		
<i>Schadenummer</i>	1		<i>weersomstandigheden</i>	bewolkt, 3°C		
<i>Element</i>	Kerende constructie					
<i>Bouwdeel</i>	Damwand					
<i>Materiaal</i>	Staal					
<i>Gebrek</i>	Corrosie, uniform					
<i>Omschrijving gebrek</i>	Verspreid over het gehele oppervlak maar voornamelijk t.h.v. de waterlijn is het staal matig tot zwaar geroest en vertoont materiaalafname / roestschollen.					
<i>Hoeveelheid</i>	Volledige oppervlak over gehele kadelengte					
<i>Oorzaak</i>	Natuurlijke aantasting					
<i>Risiconiveau</i>	beperkt					
<i>Conditie score NEN 2767</i>	<i>Belang</i>	S, serieus gebrek	<i>Intensiteit</i>	II, gevorderd stadium	<i>Omvang [%]</i>	80
	<i>Type gebrek</i>	Conditioneel gebrek				
<i>Hersteladvies</i>	Regelmatig d.m.v meting controleren					
<i>Urgentie</i>	Binnen 3-5 jaar

<i>Aanvullende informatie</i>	Op basis van een in 2015 uitgevoerde herberekening blijkt dat de restlevensduur van dit object tot 2028 wordt geschat. Advies: Periodiek uitvoeren materiaaldikte metingen en inspecties.

<i>Maatregel</i>	<i>Stuks</i>	<i>Eenheid</i>	<i>Tarief (€)</i>	<i>Bedrag (€)</i>	
aandachtspunt bij volgende inspecties	arbeid	0	0,00	0,00	
	materiaal	0	0,00	0,00	
		0	post	0,00	
	Totaal	0		0,00	
<i>Werksoort</i> advisering	<i>Klasse</i> Niet van toepassing	<i>Interval</i>	<i>Planjaar</i> 2022	<i>Status</i> actueel	<i>Niveau</i> gevolgschade

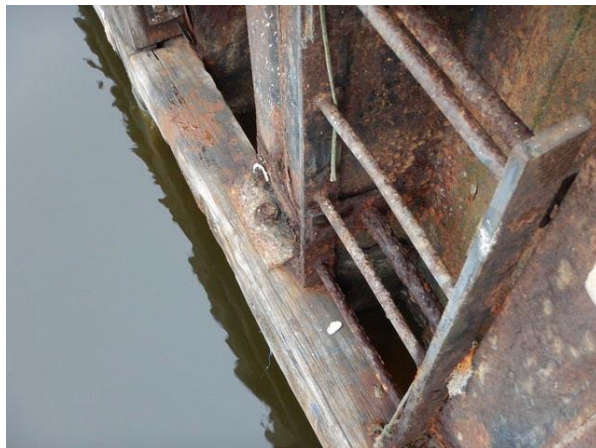
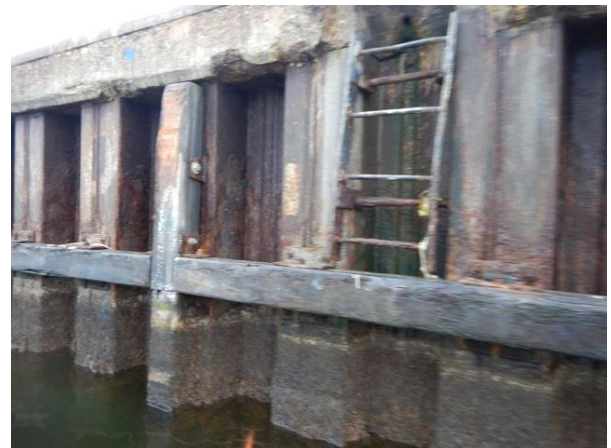
<i>Kunstwerk</i>	K4 1e Binnenhaven sectie 3		<i>Inspectiedatum</i>	8-2-2017		
			<i>Inspecteur(s)</i>	R. van Geest & M. van de Korput		
<i>Schadenummer</i>	2		<i>weersomstandigheden</i>	bewolkt, 3°C		
<i>Element</i>	Kerende constructie					
<i>Bouwdeel</i>	Ladder					
<i>Materiaal</i>	Staal					
<i>Gebrek</i>	Corrosie, uniform					
<i>Omschrijving gebrek</i>	Alle ladders vertonen forse corrosie met lokaal 100% materiaalafname (van laddersporten of -bomen)					
<i>Hoeveelheid</i>	Totaal 15 ladders (ca. 1,5 m1 per ladder)					
<i>Oorzaak</i>	Natuurlijke aantasting					
<i>Risiconiveau</i>	verhoogd					
<i>Conditie score NEN 2767</i>	<i>Belang</i>	S, serieus gebrek	<i>Intensiteit</i>	III, eindstadium	<i>Omvang [%]</i>	100
	<i>Type gebrek</i>	Conditioneel gebrek				
<i>Hersteladvies</i>	Vervangen					
<i>Urgentie</i>	Binnen 0-2 jaar					
<i>Aanvullende informatie</i>	Tevens zijn diverse ladders vervormd of plaatselijk losgekomen van de damwand t.g.v. aanvaringen.

<i>Maatregel</i>	<i>Stuks</i>	<i>Eenheid</i>	<i>Tarief (€)</i>	<i>Bedrag (€)</i>	
Vervangen drenkelingenladder					
all-in	23	m1	1.000,00	23.000,00	
materiaal	0		0,00	0,00	
materieel	0	post	0,00	0,00	
Totaal	15	stuk		23.000,00	
<i>Werksoort</i>	<i>Klasse</i>	<i>Interval</i>	<i>Planjaar</i>	<i>Status</i>	<i>Niveau</i>
staalwerk	Correctief onderhoud		2017	actueel	gevolgschade

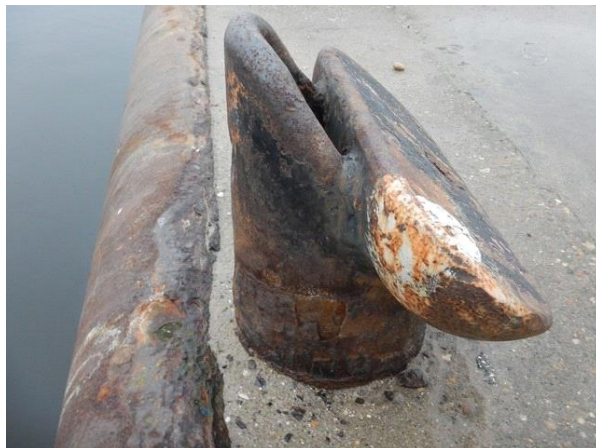
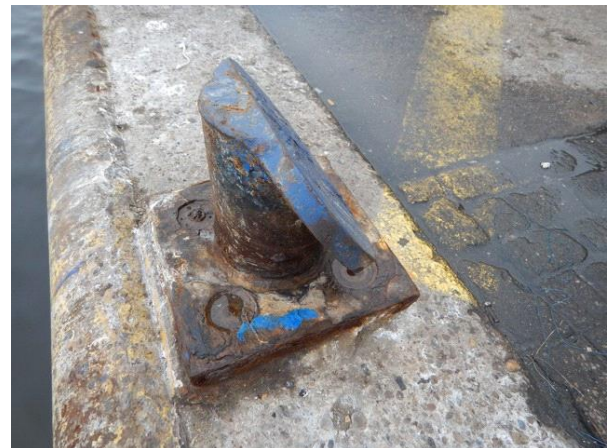
<i>Kunstwerk</i>	K4 1e Binnenhaven sectie 3		<i>Inspectiedatum</i>	8-2-2017		
			<i>Inspecteur(s)</i>	R. van Geest & M. van de Korput		
<i>Schadenummer</i>	3		<i>weersomstandigheden</i>	bewolkt, 3°C		
<i>Element</i>	Kerende constructie					
<i>Bouwdeel</i>	Bolder					
<i>Materiaal</i>	Staal					
<i>Gebrek</i>	Corrosie, uniform					
<i>Omschrijving gebrek</i>	Alle bolders vertonen oppervlaktecorrosie en plaatselijk materiaalafname (met name onderste deel)					
<i>Hoeveelheid</i>	Totaal 27 bolders, verdeeld over de kadelengete					
<i>Oorzaak</i>	Natuurlijke aantasting					
<i>Risiconiveau</i>	verwaarloosbaar					
<i>Conditiecore NEN 2767</i>	<i>Belang</i>	S, serieus gebrek	<i>Intensiteit</i>	II, gevorderd stadium	<i>Omvang [%]</i>	100
	<i>Type gebrek</i>	Conditioneel gebrek				
<i>Hersteladvies</i>	Geen actie					
<i>Urgentie</i>	Binnen 3-5 jaar					
<i>Aanvullende informatie</i>	Op basis van een in 2015 uitgevoerde herberekening blijkt dat de restlevensduur van dit object tot 2028 wordt geschat.

<i>Maatregel</i>	<i>Stuks</i>	<i>Eenheid</i>	<i>Tarief (€)</i>	<i>Bedrag (€)</i>	
aandachtspunt bij volgende inspecties	arbeid	0	uur	0,00	
	materiaal	0		0,00	
	materieel	0	post	0,00	
	Totaal	0			0,00
<i>Werksoort</i> advisering	<i>Klasse</i> Niet van toepassing	<i>Interval</i>	<i>Planjaar</i> 2022	<i>Status</i> actueel	<i>Niveau</i> gevolgschade

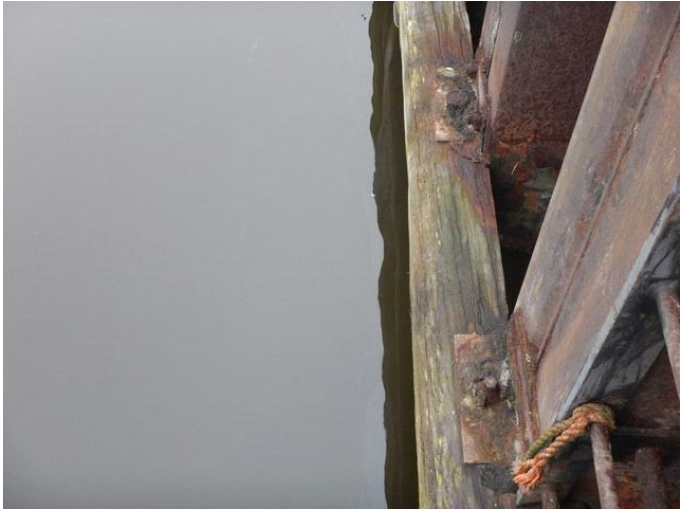
<i>Kunstwerk</i>	K4 1e Binnenhaven sectie 3	<i>Inspectiedatum</i>	8-2-2017			
		<i>Inspecteur(s)</i>	R. van Geest & M. van de Korput			
<i>Schadenummer</i>	4	<i>weersomstandigheden</i>	bewolkt, 3°C			
<i>Element</i>	Kerende constructie					
<i>Bouwdeel</i>	Wrijfgording					
<i>Materiaal</i>	Hout					
<i>Gebrek</i>	Corrosie, uniform					
<i>Omschrijving gebrek</i>	Alle bevestigingsmiddelen en hoekstalen van de wrijfgording en wrijfstijlen zijn fors gecorrodeerd en vertonen materiaalafname					
<i>Hoeveelheid</i>	Ongeveer 4 stuks hoekstalen / m1, totaal ca.1600 stuks					
<i>Oorzaak</i>	Natuurlijke aantasting					
<i>Risiconiveau</i>	verhoogd					
<i>Conditie score NEN 2767</i>	<i>Belang</i>	S, serieus gebrek	<i>Intensiteit</i>	II, gevorderd stadium	<i>Omvang [%]</i>	50
	<i>Type gebrek</i>	Conditioneel gebrek				
<i>Hersteladvies</i>	Vervangen					
<i>Urgentie</i>	Binnen 0-2 jaar					
<i>Aanvullende informatie</i>	Op basis van een in 2015 uitgevoerde herberekening blijkt dat de restlevensduur van dit object tot 2028 wordt geschat. Advies: Het schadebeeld is een aandachtspunt tijdens (jaarlijkse) vervanging van beschadigd wrijfhout (zie schade 6). Uitgangspunt is om ook 5% van het aantal jaarlijks te vervangen.

<i>Maatregel</i>		<i>Stuks</i>	<i>Eenheid</i>	<i>Tarief (€)</i>	<i>Bedrag (€)</i>	
vervangen hoekstalen en bevestigingsmiddelen (5%)		all-in	80	stuks	170,00	13.600,00
		materiaal	0	post	0,00	0,00
			0	dag	0,00	0,00
		Totaal	80	stuks		13.600,00
<i>Werksoort</i>	<i>Klasse</i>	<i>Interval</i>	<i>Planjaar</i>	<i>Status</i>	<i>Niveau</i>	
staalwerk	Cyclisch onderhoud	1	2017	actueel	gevolgschade

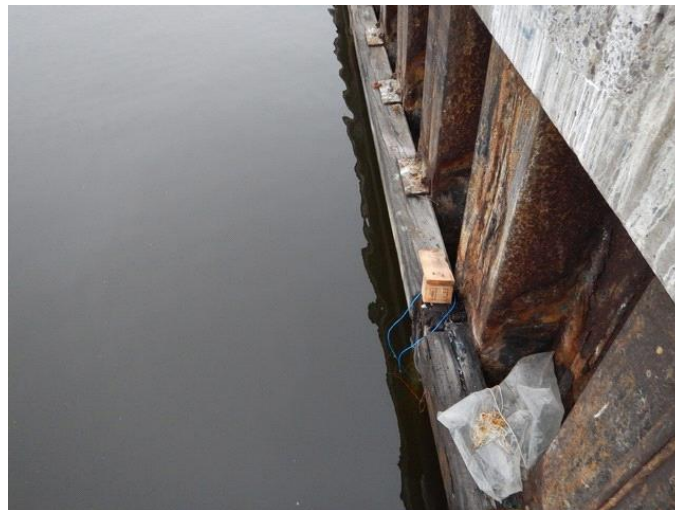
<i>Kunstwerk</i>	K4 1e Binnenhaven sectie 3		<i>Inspectiedatum</i>	8-2-2017		
			<i>Inspecteur(s)</i>	R. van Geest & M. van de Korput		
<i>Schadenummer</i>	5		<i>weersomstandigheden</i>	bewolkt, 3°C		
<i>Element</i>	Kerende constructie					
<i>Bouwdeel</i>	Wrijfstijl					
<i>Materiaal</i>	Hout					
<i>Gebrek</i>	Onderdeel, ontbreekt					
<i>Omschrijving gebrek</i>	Verspreid over de gehele wand ontbreken er wrijfstijlen en is er 1 aanzienlijk beschadigd / gesplinterd.					
<i>Hoeveelheid</i>	3 stuks ontbreken + 1 stuks fors beschadigd					
<i>Oorzaak</i>	Mechanische invloed					
<i>Risiconiveau</i>	verhoogd					
<i>Conditie score NEN 2767</i>	<i>Belang</i>	S, serieus gebrek	<i>Intensiteit</i>	II, gevorderd stadium	<i>Omvang [%]</i>	2
	<i>Type gebrek</i>	Conditioneel gebrek				
<i>Hersteladvies</i>	Aanbrengen					
<i>Urgentie</i>	Binnen 0-2 jaar					
<i>Aanvullende informatie</i>	Door het ontbreken van wrijfhout is er een risico op gevolgschade t.g.v. de scheepvaart.

<i>Maatregel</i>	<i>Stuks</i>	<i>Eenheid</i>	<i>Tarief (€)</i>	<i>Bedrag (€)</i>	
hardhouten wrijfgording / -stijl vervangen	all-in	8	m1	150,00	1.200,00
	materiaal	0		0,00	0,00
	materieel	1	post	300,00	300,00
	Totaal	4	stuk		1.500,00
<i>Werksoort</i> houtwerk	<i>Klasse</i> Correctief onderhoud	<i>Interval</i>	<i>Planjaar</i> 2017	<i>Status</i> actueel	<i>Niveau</i> gevolgschade

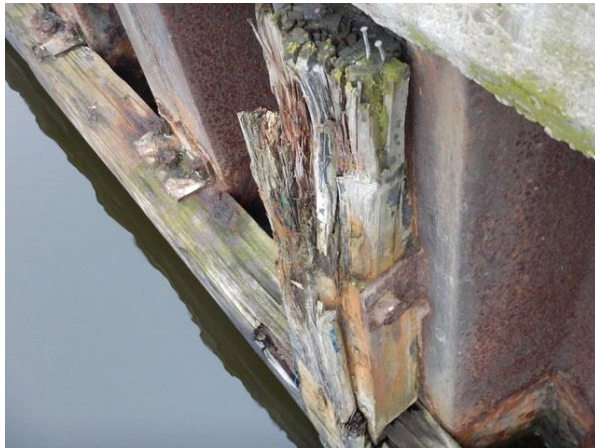
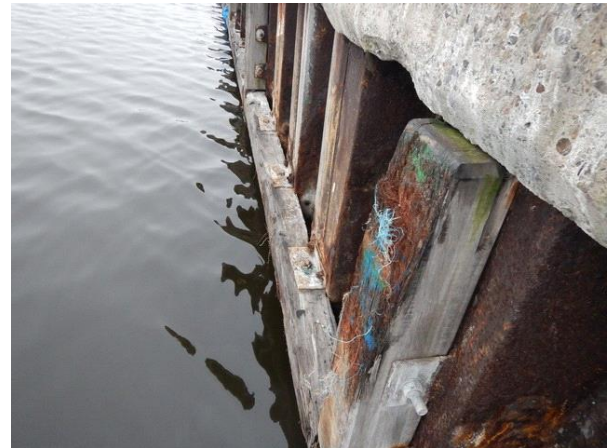
<i>Kunstwerk</i>	K4 1e Binnenhaven sectie 3		<i>Inspectiedatum</i>	8-2-2017		
			<i>Inspecteur(s)</i>	R. van Geest & M. van de Korput		
<i>Schadenummer</i>	6		<i>weersomstandigheden</i>	bewolkt, 3°C		
<i>Element</i>	Kerende constructie					
<i>Bouwdeel</i>	Wrijfstijl					
<i>Materiaal</i>	Hout					
<i>Gebrek</i>	Oppervlakteschade					
<i>Omschrijving gebrek</i>	Ongeveer 70% van alle wrijfstijlen is beschadigd / gesplinterd t.g.v. afmerende schepen.					
<i>Hoeveelheid</i>	In totaal ca.121 stuks aanwezig.					
<i>Oorzaak</i>	Mechanische invloed					
<i>Risiconiveau</i>	verhoogd					
<i>Conditie score NEN 2767</i>	<i>Belang</i>	S, serieus gebrek	<i>Intensiteit</i>	I, beginstadium	<i>Omvang [%]</i>	5
	<i>Type gebrek</i>	Conditioneel gebrek				
<i>Hersteladvies</i>	Vervangen					
<i>Urgentie</i>	Binnen 0-2 jaar					
<i>Aanvullende informatie</i>	Als uitgangspunt is aangehouden om 5% per jaar te vervangen (i.v.m. mechanische beschadigingen). Bij dit object komt het neer op ca. 6 stuks per jaar (2 m1/wrijfstijl).

<i>Maatregel</i>		<i>Stuks</i>	<i>Eenheid</i>	<i>Tarief (€)</i>	<i>Bedrag (€)</i>
hardhouten wrijfgording / -stijl vervangen	all-in	12	m1	225,00	2.700,00
	materiaal	0		0,00	0,00
	materieel	0	post	0,00	0,00
	Totaal	12	m1		2.700,00
<i>Werksoort</i>	<i>Klasse</i>	<i>Interval</i>	<i>Planjaar</i>	<i>Status</i>	<i>Niveau</i>
houtwerk	Cyclisch onderhoud	1	2017	actueel	gevolgschade

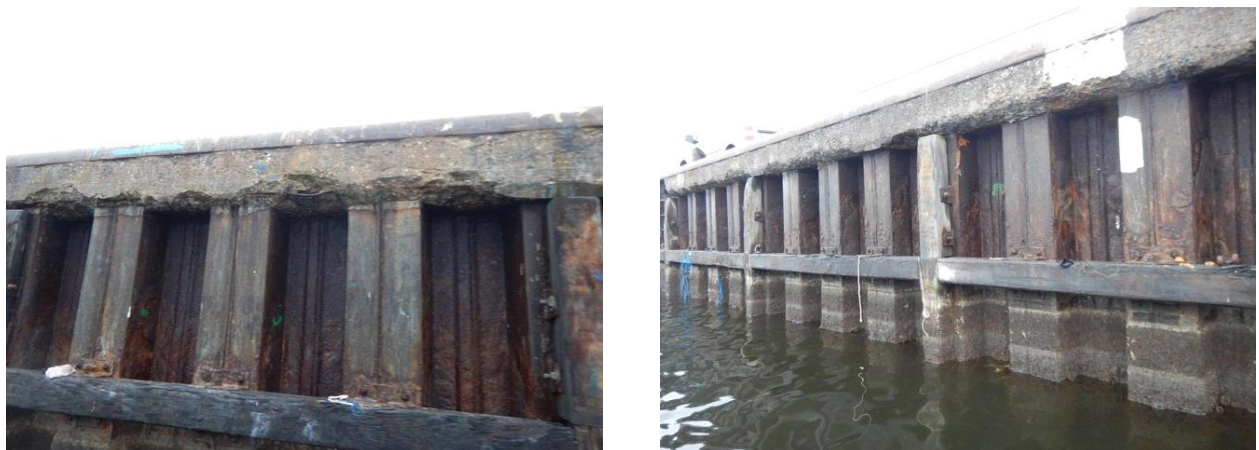
<i>Kunstwerk</i>	K4 1e Binnenhaven sectie 3		<i>Inspectiedatum</i>	8-2-2017		
			<i>Inspecteur(s)</i>	R. van Geest & M. van de Korput		
<i>Schadenummer</i>	7		<i>weersomstandigheden</i>	bewolkt, 3°C		
<i>Element</i>	Kerende constructie					
<i>Bouwdeel</i>	Damwandkop					
<i>Materiaal</i>	Beton					
<i>Gebrek</i>	Afbrokkelen					
<i>Omschrijving gebrek</i>	Over een groot deel van de lengte van de kade zijn betonschades aangetroffen, met name aan de onderrand van de damwandkop.					
<i>Hoeveelheid</i>	Totaal over ca.40-50% van de lengte, met gemiddelde afmeting van ca.15x15 cm					
<i>Oorzaak</i>	Roestende wapening					
<i>Risiconiveau</i>	beperkt					
<i>Conditie score NEN 2767</i>	<i>Belang</i>	E, ernstig gebrek	<i>Intensiteit</i>	II, gevorderd stadium	<i>Omvang [%]</i>	50
	<i>Type gebrek</i>	Conditioneel gebrek				
<i>Hersteladvies</i>	Geen actie					
<i>Urgentie</i>	Binnen 3-5 jaar					
<i>Aanvullende informatie</i>	<p>Veel betonschades vertonen blootliggende (roestende) wapening. Er zijn ook reeds diverse reparaties uitgevoerd. Ook daarbij opnieuw diverse beschadigingen aanwezig.</p> <p>Op basis van de uitgevoerde berekening uit 2015 blijkt dat de restlevensduur van de damwand tot 2028 is.</p>

<i>Maatregel</i>	<i>Stuks</i>	<i>Eenheid</i>	<i>Tarief (€)</i>	<i>Bedrag (€)</i>	
aandachtspunt bij volgende inspecties	arbeid	0	0,00	0,00	
	materiaal	0	0,00	0,00	
		0	0,00	0,00	
	Totaal			0,00	
<i>Werksoort</i> advisering	<i>Klasse</i> Niet van toepassing	<i>Interval</i>	<i>Planjaar</i> 2022	<i>Status</i> actueel	<i>Niveau</i> gevolgschade

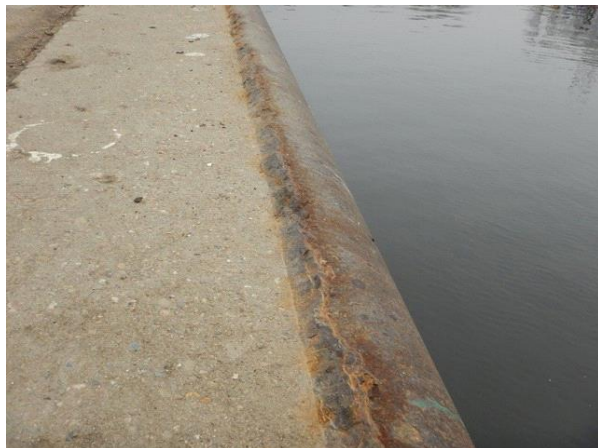
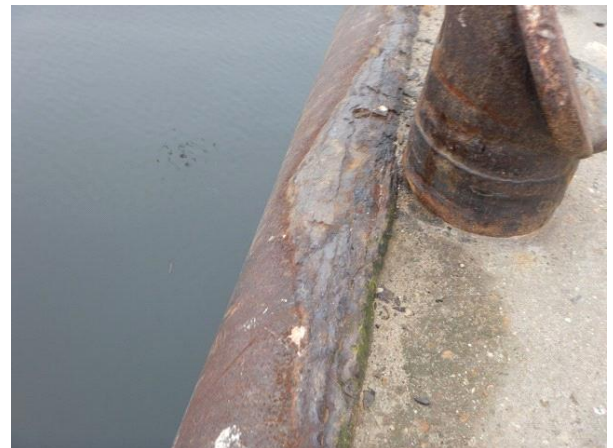
<i>Kunstwerk</i>	K4 1e Binnenhaven sectie 3		<i>Inspectiedatum</i>	8-2-2017		
			<i>Inspecteur(s)</i>	R. van Geest & M. van de Korput		
<i>Schadenummer</i>	8		<i>weersomstandigheden</i>	bewolkt, 3°C		
<i>Element</i>	Kerende constructie					
<i>Bouwdeel</i>	Dekzerprofiel					
<i>Materiaal</i>	Staal					
<i>Gebrek</i>	Corrosie, uniform					
<i>Omschrijving gebrek</i>	Verspreid over het gehele oppervlak vertoont het stalen dekzerprofiel corrosie met plaatselijk materiaalafname (bij aansluiting op beton).					
<i>Hoeveelheid</i>	Totale lengte 388 m1, breedte 0,3 m.					
<i>Oorzaak</i>	Natuurlijke aantasting					
<i>Risiconiveau</i>	beperkt					
<i>Conditie score NEN 2767</i>	<i>Belang</i>	S, serieus gebrek	<i>Intensiteit</i>	II, gevorderd stadium	<i>Omvang [%]</i>	100
	<i>Type gebrek</i>	Conditioneel gebrek				
<i>Hersteladvies</i>	Geen actie					
<i>Urgentie</i>	Binnen 3-5 jaar					
<i>Aanvullende informatie</i>	Op basis van de uitgevoerde berekening uit 2015 blijkt dat de restlevensduur van de damwand tot 2028 is.

<i>Maatregel</i>	<i>Stuks</i>	<i>Eenheid</i>	<i>Tarief (€)</i>	<i>Bedrag (€)</i>	
aandachtspunt bij volgende inspecties	arbeid	0	0,00	0,00	
	materiaal	0	0,00	0,00	
		0	post	0,00	
	Totaal	0		0,00	
<i>Werksoort</i>	<i>Klasse</i>	<i>Interval</i>	<i>Planjaar</i>	<i>Status</i>	<i>Niveau</i>
advisering	Niet van toepassing		2022	actueel	gevolgschade

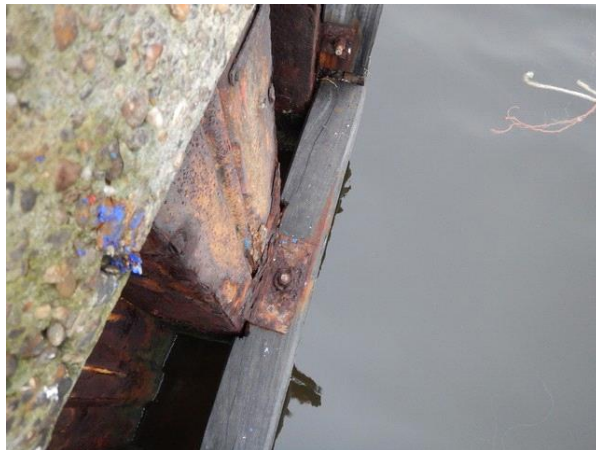
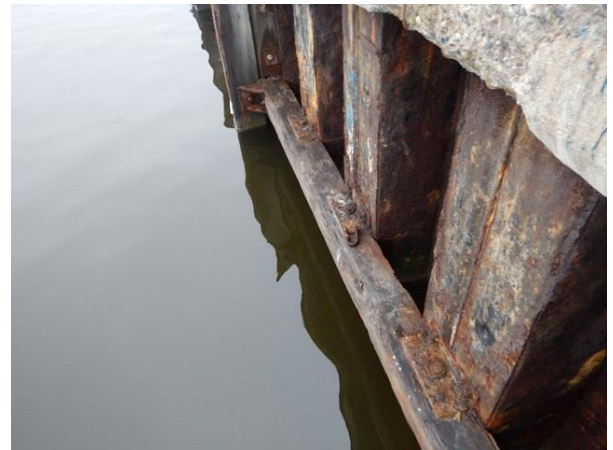
<i>Kunstwerk</i>	K5 1e/2e Binnenhaven sectie 2		<i>Inspectiedatum</i>	8-2-2017		
			<i>Inspecteur(s)</i>	L.W. van Geest & M.van de Korput		
<i>Schadenummer</i>	1		<i>weersomstandigheden</i>	bewolkt, 3°C		
<i>Element</i>	Kerende constructie					
<i>Bouwdeel</i>	Damwand					
<i>Materiaal</i>	Staal					
<i>Gebrek</i>	Corrosie, uniform					
<i>Omschrijving gebrek</i>	Verspreid over het gehele oppervlak maar voornamelijk t.h.v. de waterlijn is het staal zwaar geroest					
<i>Hoeveelheid</i>	Gehele object, over volledige lengte					
<i>Oorzaak</i>	Natuurlijke aantasting					
<i>Risiconiveau</i>	beperkt					
<i>Conditie score NEN 2767</i>	<i>Belang</i>	S, serieus gebrek	<i>Intensiteit</i>	II, gevorderd stadium	<i>Omvang [%]</i>	30
	<i>Type gebrek</i>	Conditioneel gebrek				
<i>Hersteladvies</i>	Regelmatig d.m.v meting controleren					
<i>Urgentie</i>	Binnen 3-5 jaar					
<i>Aanvullende informatie</i>	Advies: periodiek uitvoeren van materiaaldiktemetingen en inspecties.

<i>Maatregel</i>	<i>Stuks</i>	<i>Eenheid</i>	<i>Tarief (€)</i>	<i>Bedrag (€)</i>	
aandachtspunt bij volgende inspecties	arbeid	0	0,00	0,00	
	materiaal	0	0,00	0,00	
		0	post	0,00	
	Totaal	0		0,00	
<i>Werksoort</i> advisering	<i>Klasse</i> Niet van toepassing	<i>Interval</i>	<i>Planjaar</i> 2022	<i>Status</i> actueel	<i>Niveau</i> gevolgschade

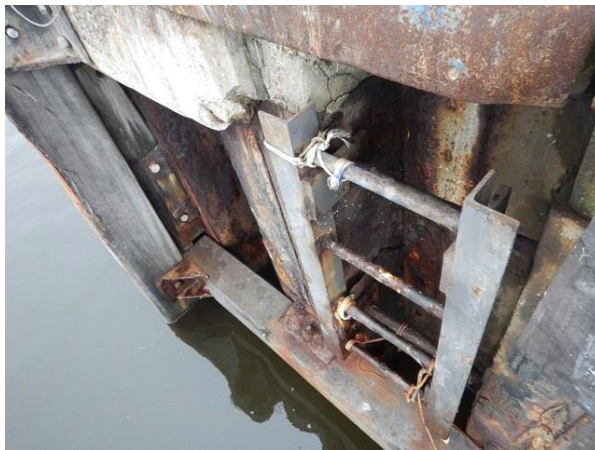
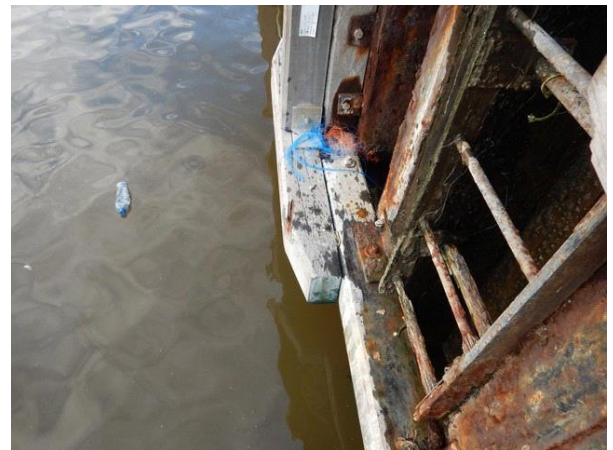
<i>Kunstwerk</i>	K5 1e/2e Binnenhaven sectie 2	<i>Inspectiedatum</i>		8-2-2017		
		<i>Inspecteur(s)</i>		L.W. van Geest & M.van de Korput		
<i>Schadenummer</i>	2	<i>weersomstandigheden</i>		bewolkt, 3°C		
<i>Element</i>	Kerende constructie					
<i>Bouwdeel</i>	Ladder					
<i>Materiaal</i>	Staal					
<i>Gebrek</i>	Corrosie, uniform					
<i>Omschrijving gebrek</i>	Alle ladders vertonen forse corrosie met plaatselijk 50 tot 80% materiaalafname (bij laddersporten- en bomen)					
<i>Hoeveelheid</i>	Totaal 6 ladders (ca. 3 m1 per ladder)					
<i>Oorzaak</i>	Natuurlijke aantasting					
<i>Risiconiveau</i>	verhoogd					
<i>Conditie score NEN 2767</i>	<i>Belang</i>	S, serieus gebrek	<i>Intensiteit</i>	II, gevorderd stadium	<i>Omvang [%]</i>	100
	<i>Type gebrek</i>	Conditioneel gebrek				
<i>Hersteladvies</i>	Vervangen					
<i>Urgentie</i>	Binnen 0-2 jaar					
<i>Aanvullende informatie</i>	Tevens zijn enkele delen van de ladders vervormd t.g.v. aanvaringen

<i>Maatregel</i>	<i>Stuks</i>	<i>Eenheid</i>	<i>Tarief (€)</i>	<i>Bedrag (€)</i>	
Vervangen drenkelingenladder					
all-in	18	m1	1.000,00	18.000,00	
materiaal	0		0,00	0,00	
materieel	0	post	0,00	0,00	
Totaal	6	stuk		18.000,00	
<i>Werksoort</i>	<i>Klasse</i>	<i>Interval</i>	<i>Planjaar</i>	<i>Status</i>	<i>Niveau</i>
staalwerk	Correctief onderhoud		2017	actueel	gevolgschade

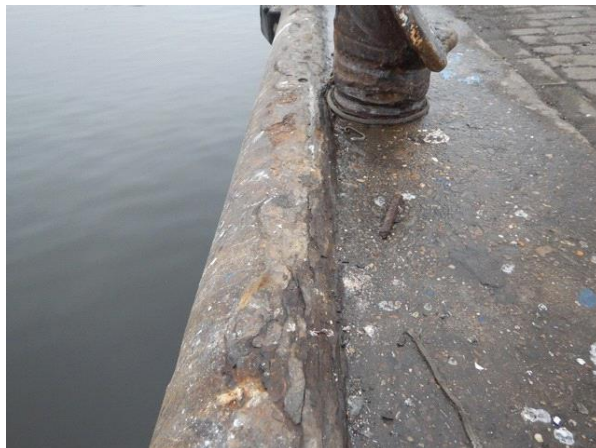
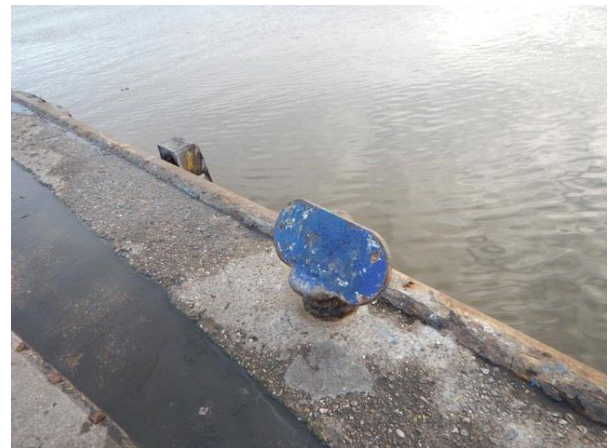
<i>Kunstwerk</i>	K5 1e/2e Binnenhaven sectie 2	<i>Inspectiedatum</i>		8-2-2017		
		<i>Inspecteur(s)</i>		L.W. van Geest & M.van de Korput		
<i>Schadenummer</i>	3	<i>weersomstandigheden</i>		bewolkt, 3°C		
<i>Element</i>	Kerende constructie					
<i>Bouwdeel</i>	Bolder					
<i>Materiaal</i>	Staal					
<i>Gebrek</i>	Corrosie, uniform					
<i>Omschrijving gebrek</i>	Alle bolders vertonen oppervlaktecorrosie en plaatselijk materiaalafname, met name nabij aansluiting op de betonnen deksloof					
<i>Hoeveelheid</i>	Totaal 7 bolders, verdeeld over de lengte					
<i>Oorzaak</i>	Natuurlijke aantasting					
<i>Risiconiveau</i>	beperkt					
<i>Conditie score NEN 2767</i>	<i>Belang</i>	S, serieus gebrek	<i>Intensiteit</i>	II, gevorderd stadium	<i>Omvang [%]</i>	100
	<i>Type gebrek</i>	Conditioneel gebrek				
<i>Hersteladvies</i>	Geen actie					
<i>Urgentie</i>	Binnen 3-5 jaar					
<i>Aanvullende informatie</i>

<i>Maatregel</i>	<i>Stuks</i>	<i>Eenheid</i>	<i>Tarief (€)</i>	<i>Bedrag (€)</i>	
aandachtspunt bij volgende inspecties	arbeid	0	uur	0,00	0,00
	materiaal	0		0,00	0,00
	materieel	0	post	0,00	0,00
	Totaal	0			
<i>Werksoort</i>	<i>Klasse</i>	<i>Interval</i>	<i>Planjaar</i>	<i>Status</i>	<i>Niveau</i>
advisering	Niet van toepassing		2022	actueel	gevolgschade

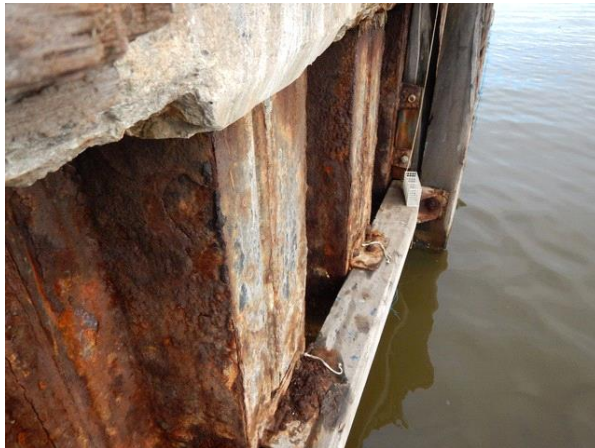
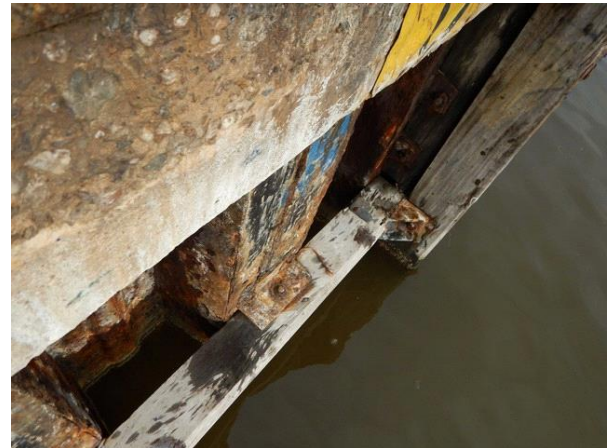
<i>Kunstwerk</i>	K5 1e/2e Binnenhaven sectie 2		<i>Inspectiedatum</i>	8-2-2017		
			<i>Inspecteur(s)</i>	L.W. van Geest & M.van de Korput		
<i>Schadenummer</i>	4		<i>weersomstandigheden</i>	bewolkt, 3°C		
<i>Element</i>	Kerende constructie					
<i>Bouwdeel</i>	Wrijfgording					
<i>Materiaal</i>	Staal					
<i>Gebrek</i>	Corrosie, uniform					
<i>Omschrijving gebrek</i>	Alle bevestigingsmiddelen en hoekstalen van de wrijfgording en wrijfstijlen zijn fors gecorrodeerd en vertonen materiaalafname					
<i>Hoeveelheid</i>	Ongeveer 4 hoekstalen / m1, totaal ca.540 stuks					
<i>Oorzaak</i>	Natuurlijke aantasting					
<i>Risiconiveau</i>	verhoogd					
<i>Conditie score NEN 2767</i>	<i>Belang</i>	S, serieus gebrek	<i>Intensiteit</i>	II, gevorderd stadium	<i>Omvang [%]</i>	40
	<i>Type gebrek</i>	Conditioneel gebrek				
<i>Hersteladvies</i>	Vervangen					
<i>Urgentie</i>	Binnen 0-2 jaar					
<i>Aanvullende informatie</i>	Het uitgangspunt is om jaarlijks 5% van de hoekstalen (evenals de houten wrijfgordingen (zie schade 5)) te vervangen.

<i>Maatregel</i>	<i>Stuks</i>	<i>Eenheid</i>	<i>Tarief (€)</i>	<i>Bedrag (€)</i>	
vervangen hoekstalen en bevestigingsmiddelen (5%)	all-in	27	stuks	170,00	4.590,00
	materiaal	1	post	30.000,00	30.000,00
	materieel	1	post	600,00	600,00
	Totaal	27	stuks		4.590,00
<i>Werksoort</i>	<i>Klasse</i>	<i>Interval</i>	<i>Planjaar</i>	<i>Status</i>	<i>Niveau</i>
staalwerk	Cyclisch onderhoud	1	2017	actueel	gevolgschade

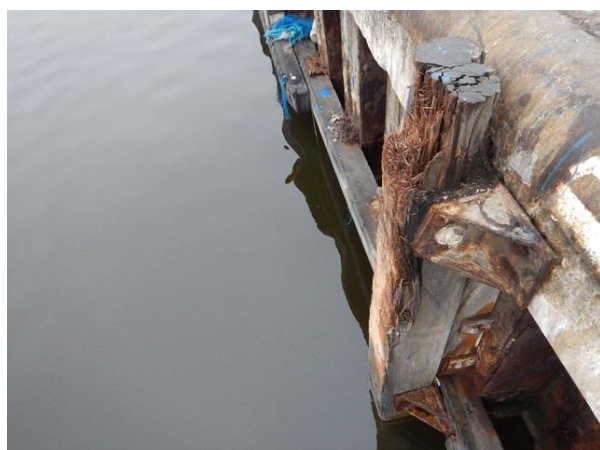
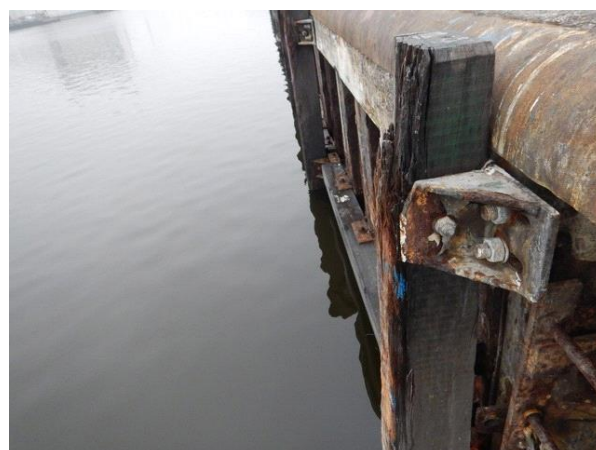
<i>Kunstwerk</i>	K5 1e/2e Binnenhaven sectie 2		<i>Inspectiedatum</i>	8-2-2017		
			<i>Inspecteur(s)</i>	L.W. van Geest & M.van de Korput		
<i>Schadenummer</i>	5		<i>weersomstandigheden</i>	bewolkt, 3°C		
<i>Element</i>	Kerende constructie					
<i>Bouwdeel</i>	Wrijfstijl					
<i>Materiaal</i>	Hout					
<i>Gebrek</i>	Oppervlakteschade					
<i>Omschrijving gebrek</i>	Ongeveer 70% van aantal wrijfstijlen is (licht) beschadigd t.g.v. afmerende schepen.					
<i>Hoeveelheid</i>	In totaal 28 stuks wrijfstijlen aanwezig					
<i>Oorzaak</i>	Mechanische invloed					
<i>Risiconiveau</i>	beperkt					
<i>Conditie score NEN 2767</i>	<i>Belang</i>	S, serieus gebrek	<i>Intensiteit</i>	II, gevorderd stadium	<i>Omvang [%]</i>	5
	<i>Type gebrek</i>	Conditioneel gebrek				
<i>Hersteladvies</i>	Vervangen					
<i>Urgentie</i>	Binnen 0-2 jaar					
<i>Aanvullende informatie</i>	Als uitgangspunt is aangehouden om 5% per jaar te vervangen. Dit komt bij dit object neer op ongeveer 2 stuks per jaar.

<i>Maatregel</i>		<i>Stuks</i>	<i>Eenheid</i>	<i>Tarief (€)</i>	<i>Bedrag (€)</i>
hardhouten wrijfgording / -stijl vervangen	all-in	4	m1	225,00	900,00
	materiaal	0		0,00	0,00
	materieel	0	post	0,00	0,00
	Totaal	4	m1		900,00
<i>Werksoort</i>	<i>Klasse</i>	<i>Interval</i>	<i>Planjaar</i>	<i>Status</i>	<i>Niveau</i>
houtwerk	Cyclisch onderhoud	1	2017	actueel	gevolgschade

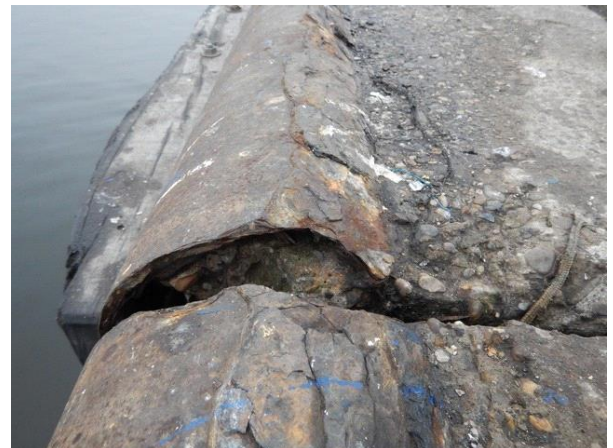
<i>Kunstwerk</i>	K5 1e/2e Binnenhaven sectie 2		<i>Inspectiedatum</i>	8-2-2017		
			<i>Inspecteur(s)</i>	L.W. van Geest & M.van de Korput		
<i>Schadenummer</i>	7		<i>weersomstandigheden</i>	bewolkt, 3°C		
<i>Element</i>	Kerende constructie					
<i>Bouwdeel</i>	Dekzerprofiel					
<i>Materiaal</i>	Staal					
<i>Gebrek</i>	Corrosie, uniform					
<i>Omschrijving gebrek</i>	Verspreid over het gehele oppervlak vertoont de stalen dekzerk corrosie met plaatselijk materiaalafname (met name bij aansluiting op beton)					
<i>Hoeveelheid</i>	Totale lengte is 134 meter					
<i>Oorzaak</i>	Natuurlijke aantasting					
<i>Risiconiveau</i>	beperkt					
<i>Conditie score NEN 2767</i>	<i>Belang</i>	S, serieus gebrek	<i>Intensiteit</i>	II, gevorderd stadium	<i>Omvang [%]</i>	100
	<i>Type gebrek</i>	Conditioneel gebrek				
<i>Hersteladvies</i>	Vervangen					
<i>Urgentie</i>	Binnen 3-5 jaar					
<i>Aanvullende informatie</i>	Advies: uitvoeren i.c.m herstel betonschades (zie schadenr. 8).

<i>Maatregel</i>	<i>Stuks</i>	<i>Eenheid</i>	<i>Tarief (€)</i>	<i>Bedrag (€)</i>	
Vervangen dekzerkprofiel					
all-in	134	m1	170,00	22.780,00	
materiaal	0		0,00	0,00	
materieel	0	post	0,00	0,00	
Totaal	134	m1		22.780,00	
<i>Werksoort</i>	<i>Klasse</i>	<i>Interval</i>	<i>Planjaar</i>	<i>Status</i>	<i>Niveau</i>
staalwerk	Correctief onderhoud		2020	actueel	gevolgschade

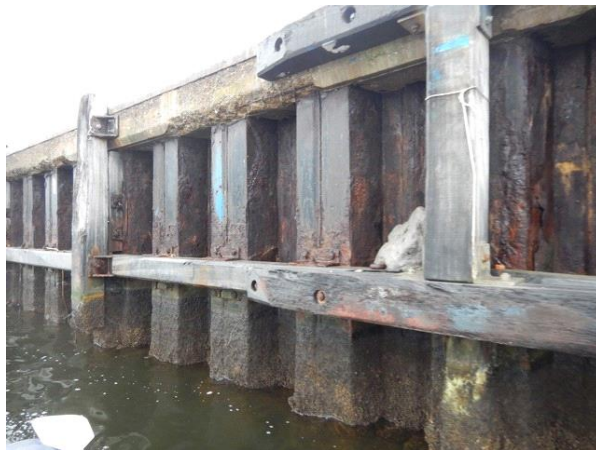
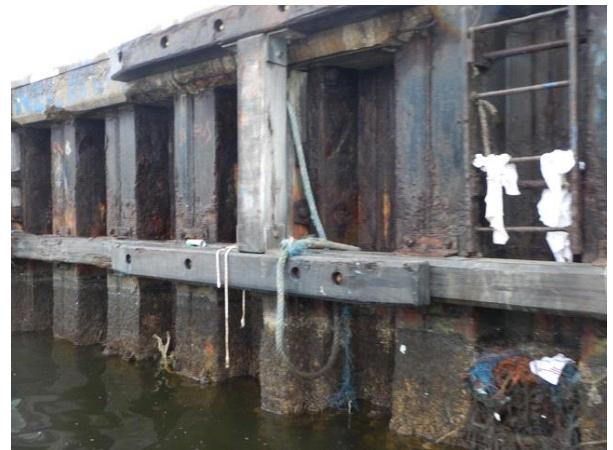
<i>Kunstwerk</i>	K5 1e/2e Binnenhaven sectie 2		<i>Inspectiedatum</i>	8-2-2017		
			<i>Inspecteur(s)</i>	L.W. van Geest & M.van de Korput		
<i>Schadenummer</i>	8		<i>weersomstandigheden</i>	bewolkt, 3°C		
<i>Element</i>	Kerende constructie					
<i>Bouwdeel</i>	Damwandkop					
<i>Materiaal</i>	Beton					
<i>Gebrek</i>	Afbrokkelen					
<i>Omschrijving gebrek</i>	Verspreid over de gehele lengte van de kade is met name de onderhoek van de damwandkop beschadigd en/of afgedrukt					
<i>Hoeveelheid</i>	Totaal over ca. 40% van de lengte met gemiddelde afmeting van ca.15x15 cm					
<i>Oorzaak</i>	Roestende wapening					
<i>Risiconiveau</i>	beperkt					
<i>Conditie score NEN 2767</i>	<i>Belang</i>	E, ernstig gebrek	<i>Intensiteit</i>	II, gevorderd stadium	<i>Omvang [%]</i>	40
	<i>Type gebrek</i>	Conditioneel gebrek				
<i>Hersteladvies</i>	Repareren					
<i>Urgentie</i>	Binnen 3-5 jaar					
<i>Aanvullende informatie</i>	Op de meeste plaatsen is de wapening zichtbaar en geroest. Het oppervlak van het voorvlak is grunderig. Ook zijn er in het verleden al diverse reparaties uitgevoerd.

<i>Maatregel</i>	<i>Stuks</i>	<i>Eenheid</i>	<i>Tarief (€)</i>	<i>Bedrag (€)</i>	
betonschade herstellen (handmatig)	all-in	20	m2	500,00	10.000,00
	materiaal	0		0,00	0,00
	materieel	1	post	3.500,00	3.500,00
	Totaal	20	m2		13.500,00
<i>Werksoort</i>	<i>Klasse</i>	<i>Interval</i>	<i>Planjaar</i>	<i>Status</i>	<i>Niveau</i>
betonwerk	Correctief onderhoud		2020	actueel	gevolgschade
