Gemeente Vlissingen
Havenbeheerplan gemeente Vlissingen
Beheerplan 2017-2027

Opdrachtgever: Gemeente Vlissingen
Projectnummer opdrachtgever: Kenmerk 734847 / 737718
Opdrachtnemer: Iv-Infra b.v.
Projectnummer: INFR160896
Betreft: R-03 Havenbeheerplan 2017-2027 gemeente Vlissingen

Datum: 4 mei 2017
Revisie: 4
Status: Definitief
Aantal pagina's: iii + 32 (excl. bijlagen)

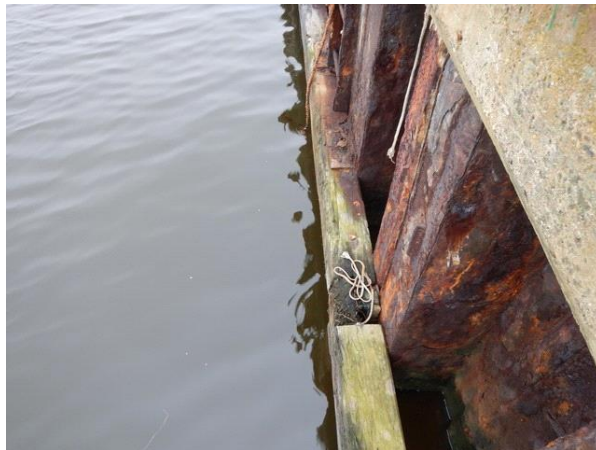
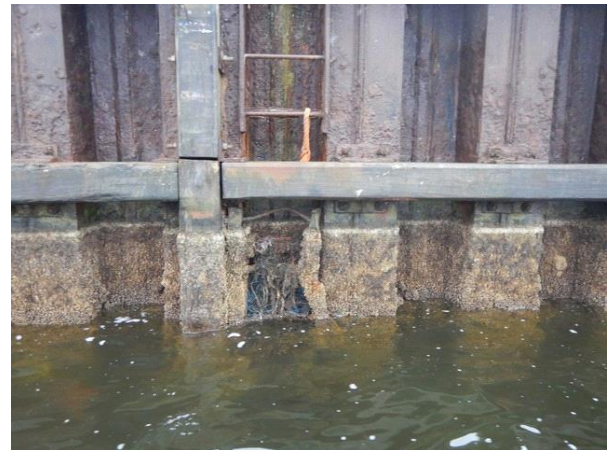
<i>Kunstwerk</i>	K6 2e Binnenhaven sectie 1		<i>Inspectiedatum</i>	8-2-2017		
			<i>Inspecteur(s)</i>	L.W. van Geest & M.van de Korput		
<i>Schadenummer</i>	1		<i>weersomstandigheden</i>	bewolkt, 3°C		
<i>Element</i>	Kerende constructie					
<i>Bouwdeel</i>	Damwand					
<i>Materiaal</i>	Staal					
<i>Gebrek</i>	Corrosie, uniform					
<i>Omschrijving gebrek</i>	Verspreid over het gehele oppervlak maar voornamelijk t.h.v. de waterlijn is het staal zwaar geroest					
<i>Hoeveelheid</i>	Over gehele kadelengte					
<i>Oorzaak</i>	Natuurlijke aantasting					
<i>Risiconiveau</i>	beperkt					
<i>Conditie score NEN 2767</i>	<i>Belang</i>	S, serieus gebrek	<i>Intensiteit</i>	II, gevorderd stadium	<i>Omvang [%]</i>	30
	<i>Type gebrek</i>	Conditioneel gebrek				
<i>Hersteladvies</i>	Regelmatig d.m.v meting controleren					
<i>Urgentie</i>	Binnen 3-5 jaar					
<i>Aanvullende informatie</i>	Advies: periodiek uitvoeren van materiaaldiktemetingen en inspecties.

<i>Maatregel</i>	<i>Stuks</i>	<i>Eenheid</i>	<i>Tarief (€)</i>	<i>Bedrag (€)</i>	
aandachtspunt bij volgende inspecties	arbeid	0	0,00	0,00	
	materiaal	0	0,00	0,00	
		0	post	0,00	
	Totaal	0		0,00	
<i>Werksoort</i> advisering	<i>Klasse</i> Niet van toepassing	<i>Interval</i>	<i>Planjaar</i> 2022	<i>Status</i> actueel	<i>Niveau</i> gevolgschade

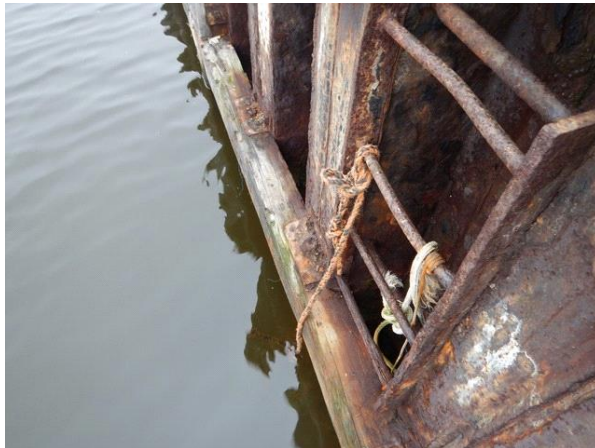
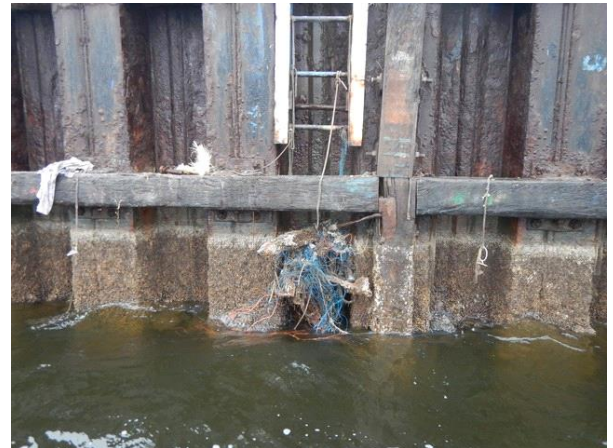
<i>Kunstwerk</i>	K6 2e Binnenhaven sectie 1		<i>Inspectiedatum</i>	8-2-2017		
			<i>Inspecteur(s)</i>	L.W. van Geest & M.van de Korput		
<i>Schadenummer</i>	2		<i>weersomstandigheden</i>	bewolkt, 3°C		
<i>Element</i>	Kerende constructie					
<i>Bouwdeel</i>	Ladder					
<i>Materiaal</i>	Staal					
<i>Gebrek</i>	Corrosie, uniform					
<i>Omschrijving gebrek</i>	Alle ladders vertonen forse corrosie met plaatselijk 100% materiaalafname					
<i>Hoeveelheid</i>	Totaal 15 ladders (3m1 per ladder) verdeeld over de kadelengete					
<i>Oorzaak</i>	Natuurlijke aantasting					
<i>Risiconiveau</i>	verhoogd					
<i>Conditie-score NEN 2767</i>	<i>Belang</i>	S, serieus gebrek	<i>Intensiteit</i>	II, gevorderd stadium	<i>Omvang [%]</i>	100
	<i>Type gebrek</i>	Conditioneel gebrek				
<i>Hersteladvies</i>	Vervangen					
<i>Urgentie</i>	Binnen 0-2 jaar					
<i>Aanvullende informatie</i>	Tevens zijn t.g.v. aanvaring diverse ladders verbogen/vervormd en plaatselijk losgekomen van de damwand

<i>Maatregel</i>	<i>Stuks</i>	<i>Eenheid</i>	<i>Tarief (€)</i>	<i>Bedrag (€)</i>	
Vervangen drenkelingenladder					
all-in	45	m1	1.000,00	45.000,00	
materiaal	0		0,00	0,00	
materieel	0	post	0,00	0,00	
Totaal	45	m1		45.000,00	
<i>Werksoort</i>	<i>Klasse</i>	<i>Interval</i>	<i>Planjaar</i>	<i>Status</i>	<i>Niveau</i>
staalwerk	Correctief onderhoud		2017	actueel	veiligheid

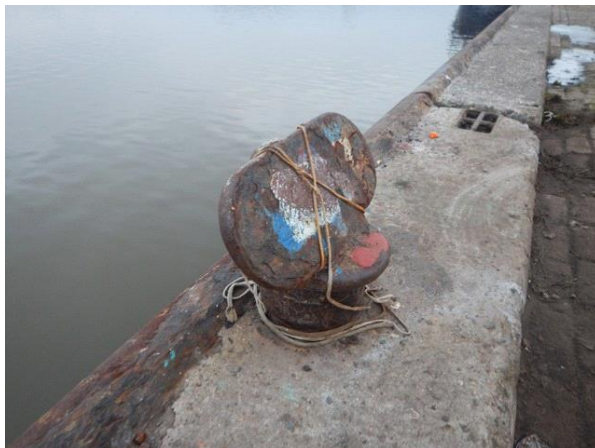
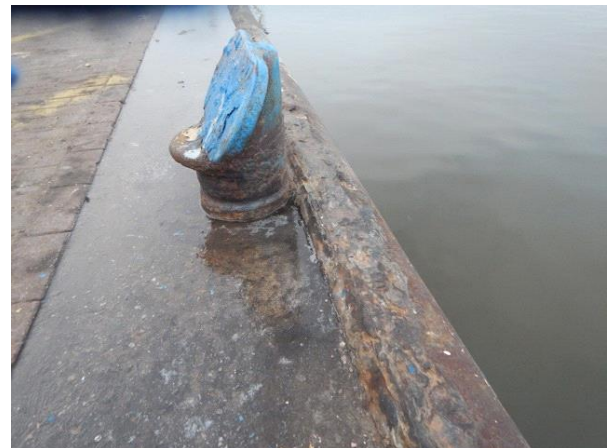
<i>Kunstwerk</i>	K6 2e Binnenhaven sectie 1		<i>Inspectiedatum</i>	8-2-2017		
			<i>Inspecteur(s)</i>	L.W. van Geest & M.van de Korput		
<i>Schadenummer</i>	3		<i>weersomstandigheden</i>	bewolkt, 3°C		
<i>Element</i>	Kerende constructie					
<i>Bouwdeel</i>	Bolder					
<i>Materiaal</i>	Staal					
<i>Gebrek</i>	Corrosie, uniform					
<i>Omschrijving gebrek</i>	Alle bolders vertonen oppervlaktecorrosie en plaatselijk materiaalafname bij aansluiting op betonoppervlak					
<i>Hoeveelheid</i>	Totaal 27 bolders verdeeld over de lengte					
<i>Oorzaak</i>	Natuurlijke aantasting					
<i>Risiconiveau</i>	beperkt					
<i>Conditie score NEN 2767</i>	<i>Belang</i>	S, serieus gebrek	<i>Intensiteit</i>	II, gevorderd stadium	<i>Omvang [%]</i>	100
	<i>Type gebrek</i>	Conditioneel gebrek				
<i>Hersteladvies</i>	Geen actie					
<i>Urgentie</i>	Binnen 3-5 jaar					
<i>Aanvullende informatie</i>

<i>Maatregel</i>	<i>Stuks</i>	<i>Eenheid</i>	<i>Tarief (€)</i>	<i>Bedrag (€)</i>	
aandachtspunt bij volgende inspecties	arbeid	0	0,00	0,00	
	materiaal	0	0,00	0,00	
		0	post	0,00	
	Totaal	0		0,00	
<i>Werksoort</i> advisering	<i>Klasse</i> Niet van toepassing	<i>Interval</i>	<i>Planjaar</i> 2022	<i>Status</i> actueel	<i>Niveau</i> gevolgschade

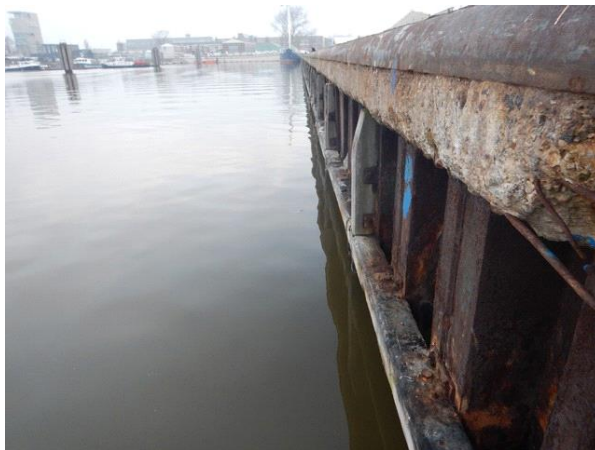
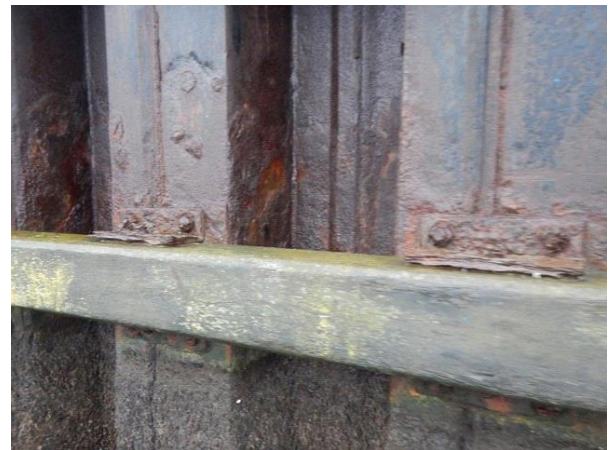
<i>Kunstwerk</i>	K6 2e Binnenhaven sectie 1		<i>Inspectiedatum</i>	8-2-2017		
			<i>Inspecteur(s)</i>	L.W. van Geest & M.van de Korput		
<i>Schadenummer</i>	4		<i>weersomstandigheden</i>	bewolkt, 3°C		
<i>Element</i>	Kerende constructie					
<i>Bouwdeel</i>	Wrijfgording					
<i>Materiaal</i>	Staal					
<i>Gebrek</i>	Corrosie, uniform					
<i>Omschrijving gebrek</i>	Alle bevestigingsmiddelen en hoekstalen van de wrijfgording en wrijfstijlen zijn fors gecorrodeerd en vertonen materiaalafname					
<i>Hoeveelheid</i>	Ongeveer 4 hoekstalen / m1, totaal 1600 stuks					
<i>Oorzaak</i>	Natuurlijke aantasting					
<i>Risiconiveau</i>	verhoogd					
<i>Conditie score NEN 2767</i>	<i>Belang</i>	S, serieus gebrek	<i>Intensiteit</i>	II, gevorderd stadium	<i>Omvang [%]</i>	50
	<i>Type gebrek</i>	Conditioneel gebrek				
<i>Hersteladvies</i>	Vervangen					
<i>Urgentie</i>	Binnen 0-2 jaar					
<i>Aanvullende informatie</i>	Advies: aandachtspunt bij (jaarlijkse) vervanging wrijfhout, zie schade 6. Op basis van een in 2015 uitgevoerde herberekening blijkt dat de restlevensduur van dit object tot 2033 wordt geschat. Als uitgangspunt is aangehouden ook 5% jaarlijks te vervangen.

<i>Maatregel</i>	<i>Stuks</i>	<i>Eenheid</i>	<i>Tarief (€)</i>	<i>Bedrag (€)</i>	
vervangen hoekstalen en bevestigingsmiddelen (5%)	all-in	80	stuks	170,00	13.600,00
	materiaal	0		0,00	0,00
		0	dag	0,00	0,00
	Totaal	80	stuks		13.600,00
<i>Werksoort</i>	<i>Klasse</i>	<i>Interval</i>	<i>Planjaar</i>	<i>Status</i>	<i>Niveau</i>
staalwerk	Cyclisch onderhoud	1	2018	actueel	gevolgschade

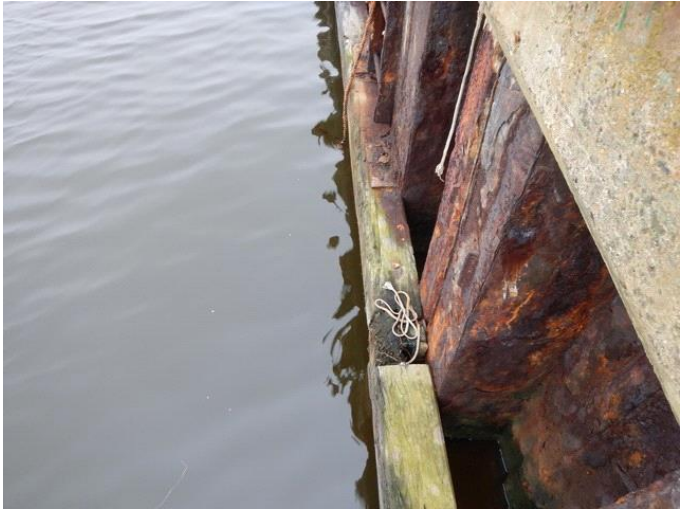
<i>Kunstwerk</i>	K6 2e Binnenhaven sectie 1		<i>Inspectiedatum</i>	8-2-2017		
			<i>Inspecteur(s)</i>	L.W. van Geest & M.van de Korput		
<i>Schadenummer</i>	5		<i>weersomstandigheden</i>	bewolkt, 3°C		
<i>Element</i>	Kerende constructie					
<i>Bouwdeel</i>	Wrijfstijl					
<i>Materiaal</i>	Hout					
<i>Gebrek</i>	Onderdeel, ontbreekt					
<i>Omschrijving gebrek</i>	Verspreid over de lengte ontbreken 2 stuks stijlen en 1 stuks hangt scheef					
<i>Hoeveelheid</i>	totaal 3 wrijfstijlen					
<i>Oorzaak</i>	Mechanische invloed					
<i>Risiconiveau</i>	verhoogd					
<i>Conditie score NEN 2767</i>	<i>Belang</i>	S, serieus gebrek	<i>Intensiteit</i>	III, eindstadium	<i>Omvang [%]</i>	1
	<i>Type gebrek</i>	Conditioneel gebrek				
<i>Hersteladvies</i>	Aanbrengen					
<i>Urgentie</i>	Binnen 0-2 jaar					
<i>Aanvullende informatie</i>						
<i>Schadefoto('s)</i>

hardhouten wrijfgording / -stijl vervangen	all-in	6	m1	150,00	900,00	
	materiaal	0		0,00	0,00	
	vaartuig	1	post	300,00	300,00	
	Totaal	3	stuk		1.200,00	
<i>Werksoort</i>	<i>Klasse</i>	<i>Interval</i>	<i>Planjaar</i>	<i>Status</i>	<i>Niveau</i>	
houtwerk	Correctief onderhoud		2017	actueel	gevolgschade

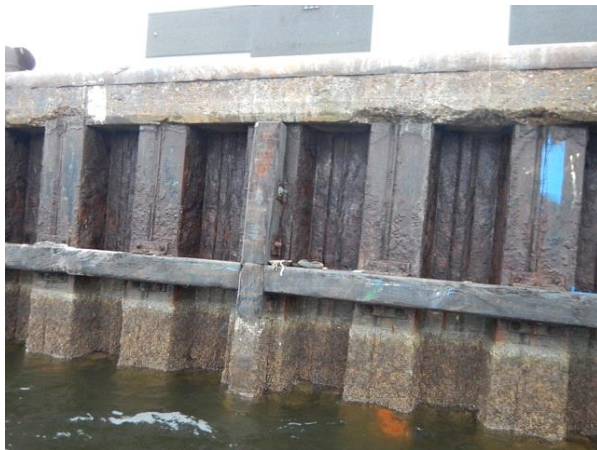
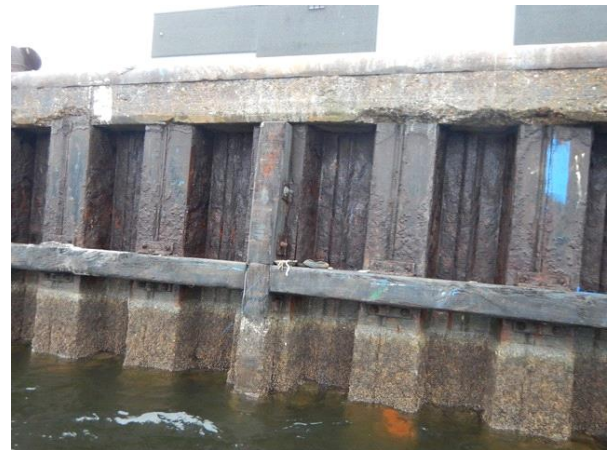
<i>Kunstwerk</i>	K6 2e Binnenhaven sectie 1		<i>Inspectiedatum</i>	8-2-2017		
			<i>Inspecteur(s)</i>	L.W. van Geest & M.van de Korput		
<i>Schadenummer</i>	6		<i>weersomstandigheden</i>	bewolkt, 3°C		
<i>Element</i>	Kerende constructie					
<i>Bouwdeel</i>	Wrijfstijl					
<i>Materiaal</i>	Hout					
<i>Gebrek</i>	Oppervlakteschade					
<i>Omschrijving gebrek</i>	Verspreid over de gehele lengte zijn enkele wrijfstijlen (mechanisch) beschadigd					
<i>Hoeveelheid</i>	In totaal zijn 120 stuks stijlen aanwezig					
<i>Oorzaak</i>	Mechanische invloed					
<i>Risiconiveau</i>	verhoogd					
<i>Conditie score NEN 2767</i>	<i>Belang</i>	S, serieus gebrek	<i>Intensiteit</i>	I, beginstadium	<i>Omvang [%]</i>	2
	<i>Type gebrek</i>	Conditioneel gebrek				
<i>Hersteladvies</i>	Vervangen					
<i>Urgentie</i>	Binnen 0-2 jaar					
<i>Aanvullende informatie</i>	Op moment van inspectie waren bij dit deel van de kade weinig wrijfstijlen (mechanisch) beschadigd. Net als de overig kades in de omgeving is als uitgangspunt aangehouden om 5% per jaar te vervangen. Dit komt neer op ca. 6 stuks per jaar (2 m1/wrijfstijl).

<i>Maatregel</i>	<i>Stuks</i>	<i>Eenheid</i>	<i>Tarief (€)</i>	<i>Bedrag (€)</i>	
hardhouten wrijfgording / -stijl vervangen	all-in	12	m1	150,00	1.800,00
	materiaal	0		0,00	0,00
	materieel	0	post	0,00	0,00
	Totaal	12	m1		1.800,00
<i>Werksoort</i>	<i>Klasse</i>	<i>Interval</i>	<i>Planjaar</i>	<i>Status</i>	<i>Niveau</i>
houtwerk	Cyclisch onderhoud	1	2018	actueel	gevolgschade

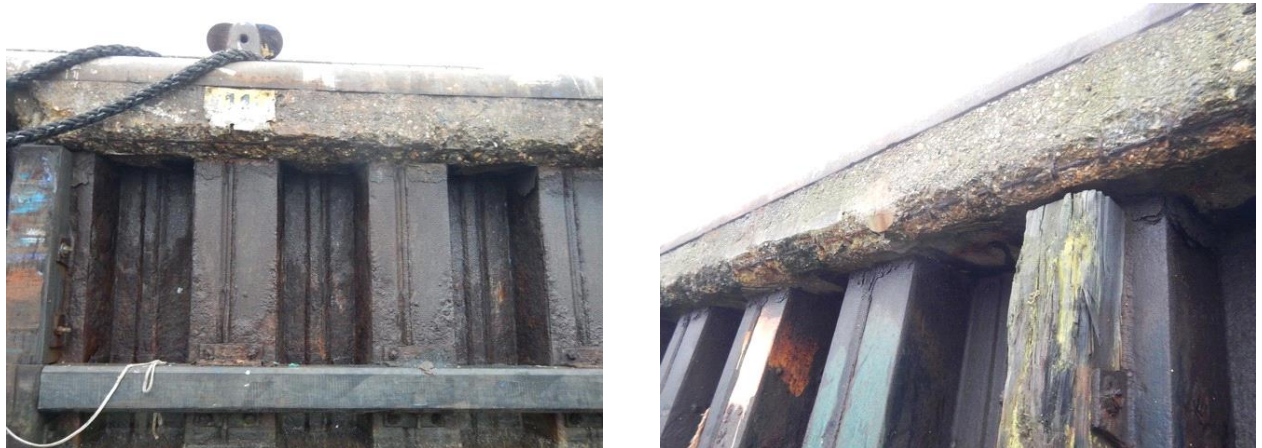
<i>Kunstwerk</i>	K6 2e Binnenhaven sectie 1		<i>Inspectiedatum</i>	8-2-2017		
			<i>Inspecteur(s)</i>	L.W. van Geest & M.van de Korput		
<i>Schadenummer</i>	7		<i>weersomstandigheden</i>	bewolkt, 3°C		
<i>Element</i>	Kerende constructie					
<i>Bouwdeel</i>	Damwandkop					
<i>Materiaal</i>	Beton					
<i>Gebrek</i>	Afbrokkelen					
<i>Omschrijving gebrek</i>	Op diverse locaties verspreid over de gehele lengte zijn betonschades aangetroffen, met name bij de onderhoek					
<i>Hoeveelheid</i>	Totaal over ca. 50% van de lengte, gemiddelde afmeting ca.15x15 cm					
<i>Oorzaak</i>	Roestende wapening					
<i>Risiconiveau</i>	beperkt					
<i>Conditie score NEN 2767</i>	<i>Belang</i>	E, ernstig gebrek	<i>Intensiteit</i>	II, gevorderd stadium	<i>Omvang [%]</i>	50
	<i>Type gebrek</i>	Conditioneel gebrek				
<i>Hersteladvies</i>	Repareren					
<i>Urgentie</i>	Binnen 3-5 jaar					
<i>Aanvullende informatie</i>	De meeste betonschades vertonen blootliggende wapening

<i>Maatregel</i>	<i>Stuks</i>	<i>Eenheid</i>	<i>Tarief (€)</i>	<i>Bedrag (€)</i>	
betonschade herstellen (handmatig)	all-in	55	m2	500,00	27.500,00
	materiaal	0		0,00	0,00
	materieel	1	post	3.000,00	3.000,00
	Totaal	55	m2		30.500,00
<i>Werksoort</i>	<i>Klasse</i>	<i>Interval</i>	<i>Planjaar</i>	<i>Status</i>	<i>Niveau</i>
betonwerk	Correctief onderhoud		2020	actueel	gevolgschade

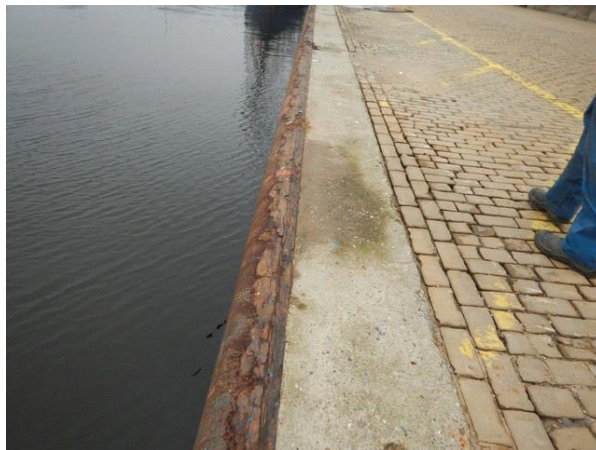
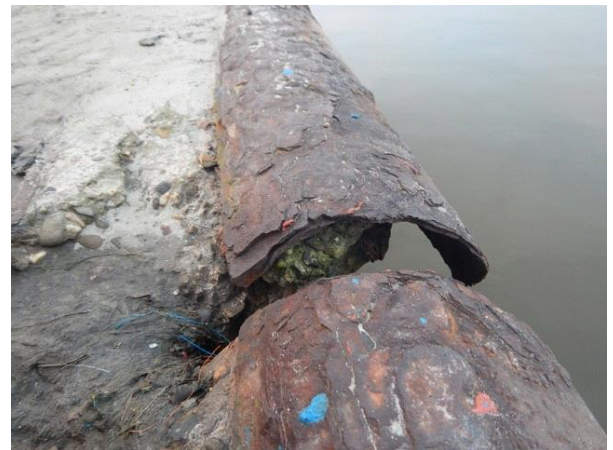
<i>Kunstwerk</i>	K6 2e Binnenhaven sectie 1		<i>Inspectiedatum</i>	8-2-2017		
			<i>Inspecteur(s)</i>	L.W. van Geest & M.van de Korput		
<i>Schadenummer</i>	8		<i>weersomstandigheden</i>	bewolkt, 3°C		
<i>Element</i>	Kerende constructie					
<i>Bouwdeel</i>	Dekzerkprofiel					
<i>Materiaal</i>	Staal					
<i>Gebrek</i>	Corrosie, uniform					
<i>Omschrijving gebrek</i>	Verspreid over het gehele oppervlak vertoont de stalen dekzerk (lokaal zware) corrosie met plaatselijk materiaalafname.					
<i>Hoeveelheid</i>	Totale lengte is 385 m1, breedte is 0,3 m.					
<i>Oorzaak</i>	Natuurlijke aantasting					
<i>Risiconiveau</i>	beperkt					
<i>Conditie score NEN 2767</i>	<i>Belang</i>	S, serieus gebrek	<i>Intensiteit</i>	II, gevorderd stadium	<i>Omvang [%]</i>	100
	<i>Type gebrek</i>	Conditioneel gebrek				
<i>Hersteladvies</i>	Vervangen					
<i>Urgentie</i>	Binnen 3-5 jaar					
<i>Aanvullende informatie</i>

<i>Maatregel</i>	<i>Stuks</i>	<i>Eenheid</i>	<i>Tarief (€)</i>	<i>Bedrag (€)</i>	
Vervangen dekzerkprofiel					
all-in	385	m1	170,00	65.450,00	
materiaal	0		0,00	0,00	
	0	post	0,00	0,00	
Totaal	385	m1		65.450,00	
<i>Werksoort</i>	<i>Klasse</i>	<i>Interval</i>	<i>Planjaar</i>	<i>Status</i>	<i>Niveau</i>
staalwerk	Correctief onderhoud		2020	actueel	gevolgschade

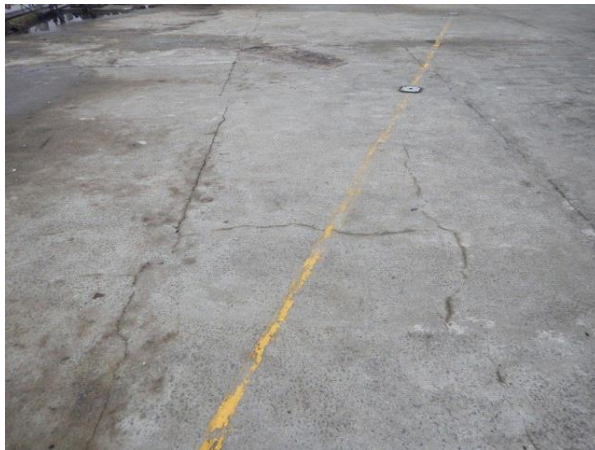
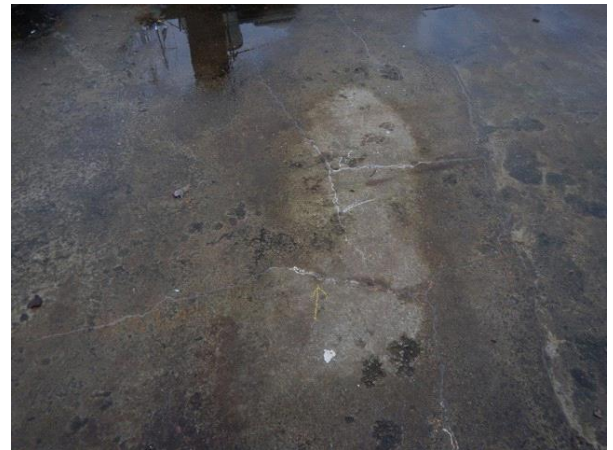
<i>Kunstwerk</i>	K7 Prins Hendrikweg 10		<i>Inspectiedatum</i>	8-2-2017		
			<i>Inspecteur(s)</i>	R. van Geest & M. van de Korput		
<i>Schadenummer</i>	1		<i>weersomstandigheden</i>	bewolkt, 3°C		
<i>Element</i>	Hoofddraagconstructie					
<i>Bouwdeel</i>	Rijdek					
<i>Materiaal</i>	Beton					
<i>Gebrek</i>	Scheur, constructief					
<i>Omschrijving gebrek</i>	In de boven- en onderzijde van de betonconstructie van het dek is veel scheurvorming aanwezig.					
<i>Hoeveelheid</i>	Verspreid over gehele dekoppervlak, in allerlei richtingen					
<i>Oorzaak</i>	Onbekend					
<i>Risiconiveau</i>	verhoogd					
<i>Conditie score NEN 2767</i>	<i>Belang</i>	E, ernstig gebrek	<i>Intensiteit</i>	II, gevorderd stadium	<i>Omvang [%]</i>	70
	<i>Type gebrek</i>	Conditioneel gebrek				
<i>Hersteladvies</i>	Nader onderzoek					
<i>Urgentie</i>	Binnen 0-2 jaar					
<i>Aanvullende informatie</i>	Er is ASR-verdachte scheurvorming in het dek aanwezig. De scheuren oriënteren zich in allerlei richtingen (ook craquelevormig) en gaan gepaard met kalkachtige uittreding o.i.d. De scheurwijdte varieert van 0,1 tot 0,5 mm. Advies: Uitvoeren nader onderzoek (boorkernen nemen t.b.v. ASR-onderzoek).

<i>Maatregel</i>	<i>Stuks</i>	<i>Eenheid</i>	<i>Tarief (€)</i>	<i>Bedrag (€)</i>	
Nader onderzoek en advies m.b.t. aantasting (ASR)	arbeid	48	uur	80,00	3.840,00
	materiaal	1	post	1.700,00	1.700,00
	laboratoriumonderzoek	1	post	1.500,00	1.500,00
	Totaal	1	post		7.040,00
<i>Werksoort</i>	<i>Klasse</i>	<i>Interval</i>	<i>Planjaar</i>	<i>Status</i>	<i>Niveau</i>
advisering	nader onderzoek		2017	actueel	gevolgschade

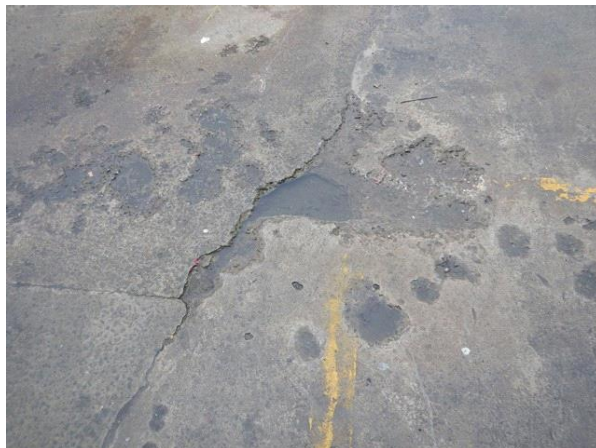
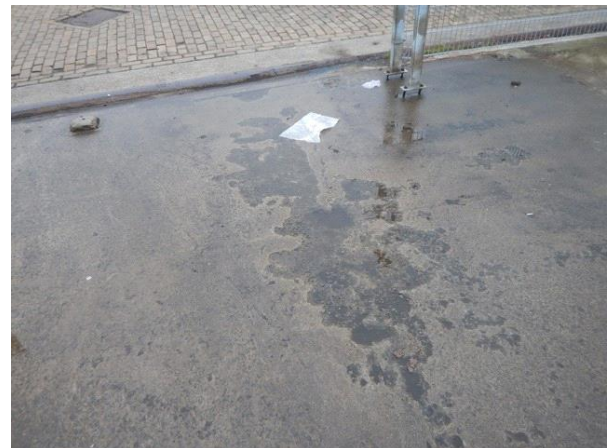
<i>Kunstwerk</i>	K7 Prins Hendrikweg 10		<i>Inspectiedatum</i>	8-2-2017		
			<i>Inspecteur(s)</i>	R. van Geest & M. van de Korput		
<i>Schadenummer</i>	2		<i>weersomstandigheden</i>	bewolkt, 3°C		
<i>Element</i>	Hoofddraagconstructie					
<i>Bouwdeel</i>	Rijdek					
<i>Materiaal</i>	Beton					
<i>Gebrek</i>	Oppervlakteschade					
<i>Omschrijving gebrek</i>	Aan de bovenzijde van de rijvloer zijn oppervlakkige schades aanwezig, de schadediepte is maximaal 2 cm. Er is geen wapening zichtbaar.					
<i>Hoeveelheid</i>	2 locaties, totaal schadeoppervlak ca.10 m2					
<i>Oorzaak</i>	Onbekend					
<i>Risiconiveau</i>	beperkt					
<i>Conditie score NEN 2767</i>	<i>Belang</i>	S, serieus gebrek	<i>Intensiteit</i>	II, gevorderd stadium	<i>Omvang [%]</i>	2
	<i>Type gebrek</i>	Conditioneel gebrek				
<i>Hersteladvies</i>	Repareren					
<i>Urgentie</i>	Binnen 3-5 jaar					
<i>Aanvullende informatie</i>

<i>Maatregel</i>	<i>Stuks</i>	<i>Eenheid</i>	<i>Tarief (€)</i>	<i>Bedrag (€)</i>	
betonschade herstellen (handmatig)	all-in	1	dag	1.250,00	
	materiaal	0		0,00	
	materieel	0	post	0,00	
	Totaal	10	m2		1.250,00
<i>Werksoort</i>	<i>Klasse</i>	<i>Interval</i>	<i>Planjaar</i>	<i>Status</i>	<i>Niveau</i>
betonwerk	Correctief onderhoud		2020	onder voorbehoud	gevolgschade

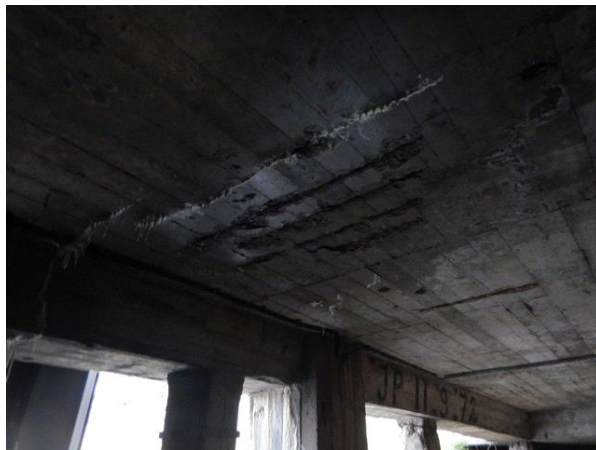
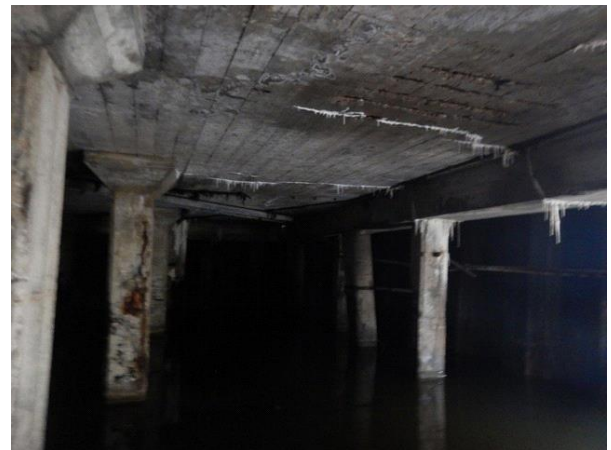
<i>Kunstwerk</i>	K7 Prins Hendrikweg 10		<i>Inspectiedatum</i>	8-2-2017		
			<i>Inspecteur(s)</i>	R. van Geest & M. van de Korput		
<i>Schadenummer</i>	3		<i>weersomstandigheden</i>	bewolkt, 3°C		
<i>Element</i>	Hoofddraagconstructie					
<i>Bouwdeel</i>	Rijdek					
<i>Materiaal</i>	Beton					
<i>Gebrek</i>	Afbrokkelen					
<i>Omschrijving gebrek</i>	Aan de onderzijde van het dek, verspreid over het oppervlak, meerdere betonschades aanwezig in de vorm van afgedrukte betonschollen.					
<i>Hoeveelheid</i>	Totaal schadeoppervlak ca. 15 m2					
<i>Oorzaak</i>	Roestende wapening					
<i>Risiconiveau</i>	beperkt					
<i>Conditie score NEN 2767</i>	<i>Belang</i>	E, ernstig gebrek	<i>Intensiteit</i>	II, gevorderd stadium	<i>Omvang [%]</i>	3
	<i>Type gebrek</i>	Conditioneel gebrek				
<i>Hersteladvies</i>	Repareren					
<i>Urgentie</i>	Binnen 3-5 jaar					
<i>Aanvullende informatie</i>	De zichtbare wapening is matig tot zwaar geroest. De dekking is lokaal onvoldoende.

<i>Maatregel</i>	<i>Stuks</i>	<i>Eenheid</i>	<i>Tarief (€)</i>	<i>Bedrag (€)</i>	
betonschade herstellen (spuitbeton)	all-in	15	m2	200,00	3.000,00
	materiaal	0		0,00	0,00
	materieel	1	post	600,00	600,00
	Totaal	15	m2		3.600,00
<i>Werksoort</i>	<i>Klasse</i>	<i>Interval</i>	<i>Planjaar</i>	<i>Status</i>	<i>Niveau</i>
betonwerk	Correctief onderhoud		2020	onder voorbehoud	gevolgschade

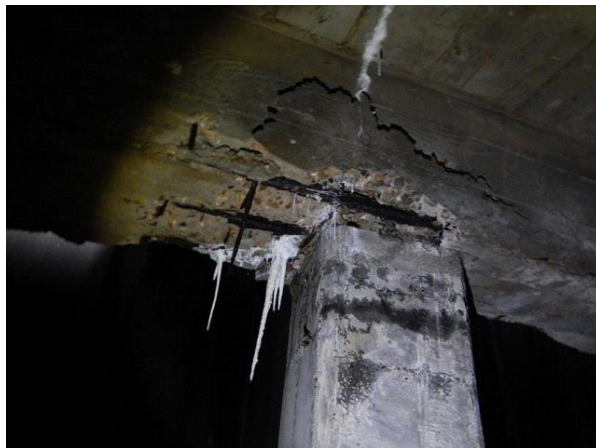
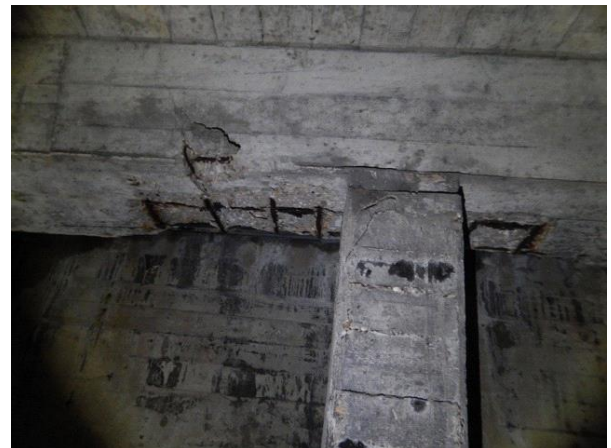
<i>Kunstwerk</i>	K7 Prins Hendrikweg 10		<i>Inspectiedatum</i>	8-2-2017		
			<i>Inspecteur(s)</i>	R. van Geest & M. van de Korput		
<i>Schadenummer</i>	4		<i>weersomstandigheden</i>	bewolkt, 3°C		
<i>Element</i>	Hoofddraagconstructie					
<i>Bouwdeel</i>	Dwarsdrager					
<i>Materiaal</i>	Beton					
<i>Gebrek</i>	Afbrokkelen					
<i>Omschrijving gebrek</i>	Aan de onderzijde van het dek, meerdere betonschades aanwezig in de vorm van afgedrukte betonschollen.					
<i>Hoeveelheid</i>	Totaal schadeoppervlak ca.15 m2					
<i>Oorzaak</i>	Roestende wapening					
<i>Risiconiveau</i>	beperkt					
<i>Conditie score NEN 2767</i>	<i>Belang</i>	E, ernstig gebrek	<i>Intensiteit</i>	II, gevorderd stadium	<i>Omvang [%]</i>	2
	<i>Type gebrek</i>	Conditioneel gebrek				
<i>Hersteladvies</i>	Repareren					
<i>Urgentie</i>	Binnen 3-5 jaar					
<i>Aanvullende informatie</i>	De zichtbare wapening is zwaar geroest en vertoont materiaalafname (tot 100%).

<i>Maatregel</i>	<i>Stuks</i>	<i>Eenheid</i>	<i>Tarief (€)</i>	<i>Bedrag (€)</i>	
betonschade herstellen (spuitbeton)	all-in	15	m2	200,00	3.000,00
	materiaal	0		0,00	0,00
	materieel	1	post	300,00	300,00
	Totaal	15	m2		3.300,00
<i>Werksoort</i>	<i>Klasse</i>	<i>Interval</i>	<i>Planjaar</i>	<i>Status</i>	<i>Niveau</i>
betonwerk	Correctief onderhoud		2020	onder voorbehoud	gevolgschade

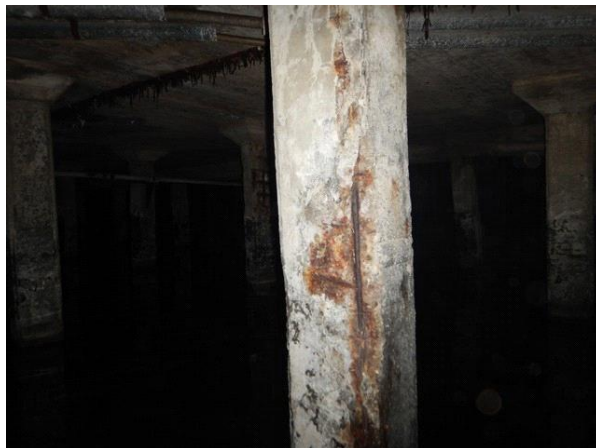
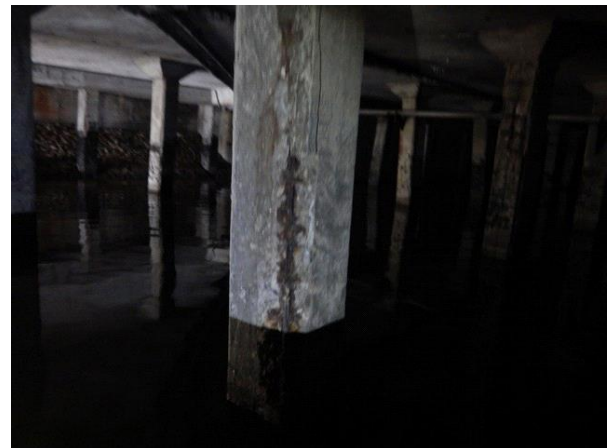
<i>Kunstwerk</i>	K7 Prins Hendrikweg 10		<i>Inspectiedatum</i>	8-2-2017		
			<i>Inspecteur(s)</i>	R. van Geest & M. van de Korput		
<i>Schadenummer</i>	5		<i>weersomstandigheden</i>	bewolkt, 3°C		
<i>Element</i>	Steunpunt					
<i>Bouwdeel</i>	Paal					
<i>Materiaal</i>	Beton					
<i>Gebrek</i>	Afbrokkelen					
<i>Omschrijving gebrek</i>	Veel betonschades met zwaar geroest wapening op meerdere plaatsen verspreid over het aantal palen aan de onderzijde van het dek					
<i>Hoeveelheid</i>	Totaal schadeoppervlak ca.20 m2					
<i>Oorzaak</i>	Roestende wapening					
<i>Risiconiveau</i>	verhoogd					
<i>Conditie score NEN 2767</i>	<i>Belang</i>	E, ernstig gebrek	<i>Intensiteit</i>	II, gevorderd stadium	<i>Omvang [%]</i>	5
	<i>Type gebrek</i>	Conditioneel gebrek				
<i>Hersteladvies</i>	Nader onderzoek					
<i>Urgentie</i>	Binnen 0-2 jaar					
<i>Aanvullende informatie</i>	De zichtbare wapening is zwaar geroest en vertoont materiaalafname (tot 100%). Advies: Uitvoeren nader onderzoek naar (de mate van) chloridenindringing i.c.m. carbonatatie

<i>Maatregel</i>	<i>Stuks</i>	<i>Eenheid</i>	<i>Tarief (€)</i>	<i>Bedrag (€)</i>	
Nader onderzoek en advies m.b.t. aantasting	arbeid	32	manuur	80,00	2.560,00
	materiaal	1	post	800,00	800,00
	laboratoriumonderzoek	1	post	1.000,00	1.000,00
	Totaal	1	post		4.360,00
<i>Werksoort</i>	<i>Klasse</i>	<i>Interval</i>	<i>Planjaar</i>	<i>Status</i>	<i>Niveau</i>
advisering	nader onderzoek		2017	actueel	veiligheid

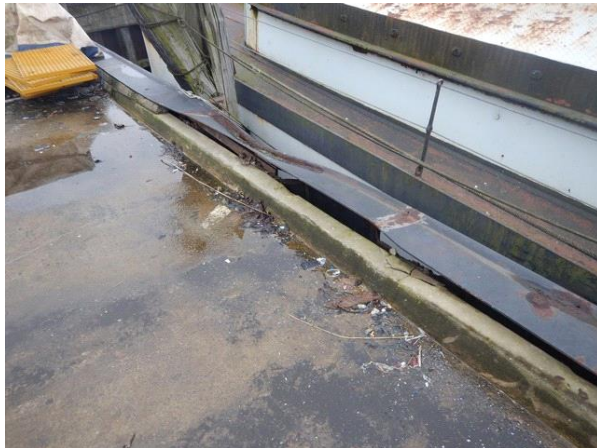
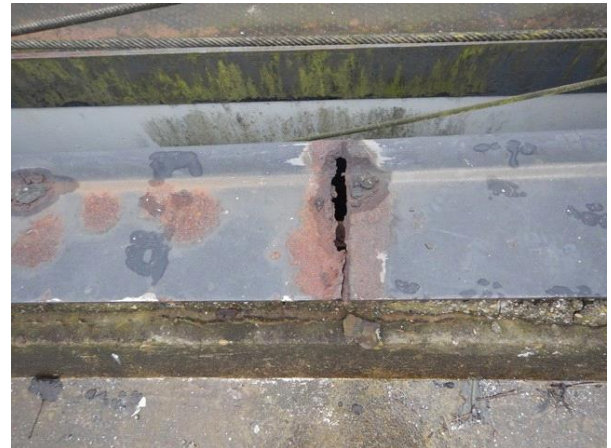
<i>Kunstwerk</i>	K7 Prins Hendrikweg 10		<i>Inspectiedatum</i>	8-2-2017		
			<i>Inspecteur(s)</i>	R. van Geest & M. van de Korput		
<i>Schadenummer</i>	6		<i>weersomstandigheden</i>	bewolkt, 3°C		
<i>Element</i>	Wandconstructie					
<i>Bouwdeel</i>	Sloof					
<i>Materiaal</i>	Staal					
<i>Gebrek</i>	Vervorming					
<i>Omschrijving gebrek</i>	Stalen deksloof aan bovenzijde damwand (voorzetwand) is vervormd					
<i>Hoeveelheid</i>	Op 1 locatie over een lengte van ca. 3 m1 verbogen / vervormd					
<i>Oorzaak</i>	Mechanische invloed					
<i>Risiconiveau</i>	beperkt					
<i>Conditie score NEN 2767</i>	<i>Belang</i>	E, ernstig gebrek	<i>Intensiteit</i>	II, gevorderd stadium	<i>Omvang [%]</i>	10
	<i>Type gebrek</i>	Conditioneel gebrek				
<i>Hersteladvies</i>	Repareren					
<i>Urgentie</i>	Binnen 3-5 jaar					
<i>Aanvullende informatie</i>	Tevens is nabij genoemde vervorming een doorgeroeste stuiklas aanwezig in de stalen sloof.

<i>Maatregel</i>	<i>Stuks</i>	<i>Eenheid</i>	<i>Tarief (€)</i>	<i>Bedrag (€)</i>	
(deels) vervangen stalen deksloof	arbeid	40	manuur	50,00	2.000,00
	materiaal	1	post	500,00	500,00
	materieel	1	post	200,00	200,00
	Totaal	1	post		2.700,00
<i>Werksoort</i>	<i>Klasse</i>	<i>Interval</i>	<i>Planjaar</i>	<i>Status</i>	<i>Niveau</i>
staalwerk	Correctief onderhoud		2020	onder voorbehoud	veiligheid

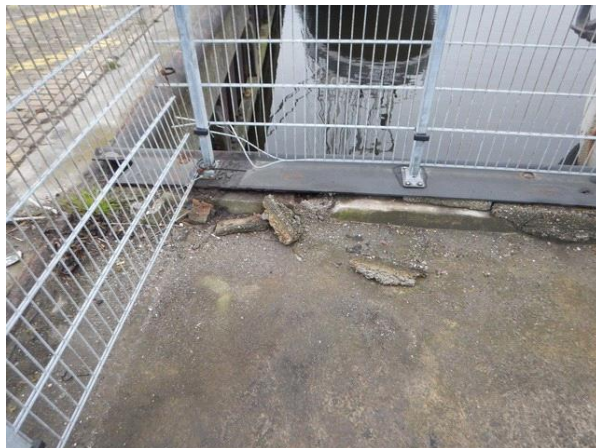
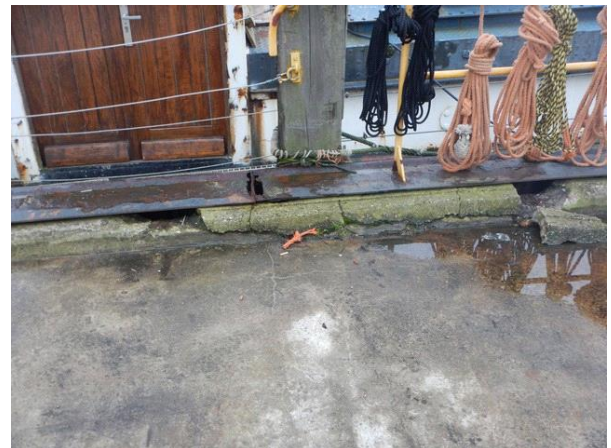
<i>Kunstwerk</i>	K7 Prins Hendrikweg 10		<i>Inspectiedatum</i>	8-2-2017		
			<i>Inspecteur(s)</i>	R. van Geest & M. van de Korput		
<i>Schadenummer</i>	7		<i>weersomstandigheden</i>	bewolkt, 3°C		
<i>Element</i>	Wandconstructie					
<i>Bouwdeel</i>	Sloof					
<i>Materiaal</i>	Beton					
<i>Gebrek</i>	Afbrokkelen					
<i>Omschrijving gebrek</i>	Verspreid over de lengte, is op de rand van het dek, aan onderzijde van de stalen deksloof beton / uitvullaag los of afgebrokkeld					
<i>Hoeveelheid</i>	Over een totale lengte van ca. 35 m1 losliggende delen.					
<i>Oorzaak</i>	Mechanische invloed					
<i>Risiconiveau</i>	beperkt					
<i>Conditie score NEN 2767</i>	<i>Belang</i>	E, ernstig gebrek	<i>Intensiteit</i>	III, eindstadium	<i>Omvang [%]</i>	60
	<i>Type gebrek</i>	Conditioneel gebrek				
<i>Hersteladvies</i>	Vervangen					
<i>Urgentie</i>	Binnen 3-5 jaar					
<i>Aanvullende informatie</i>	De stalen deksloof van de voorzetwand sluit niet direct aan op de opstaande betonrand de vloer. Deze is dus in het verleden uitgevuld / dichtgezet met mortel.

<i>Maatregel</i>	<i>Stuks</i>	<i>Eenheid</i>	<i>Tarief (€)</i>	<i>Bedrag (€)</i>	
betonschade herstellen (handmatig)	all-in	3	dag	3.750,00	
	materiaal	1	post	500,00	
	materieel	0	post	0,00	
	Totaal	1	post	4.250,00	
<i>Werksoort</i>	<i>Klasse</i>	<i>Interval</i>	<i>Planjaar</i>	<i>Status</i>	<i>Niveau</i>
betonwerk	Correctief onderhoud		2020	onder voorbehoud	veiligheid

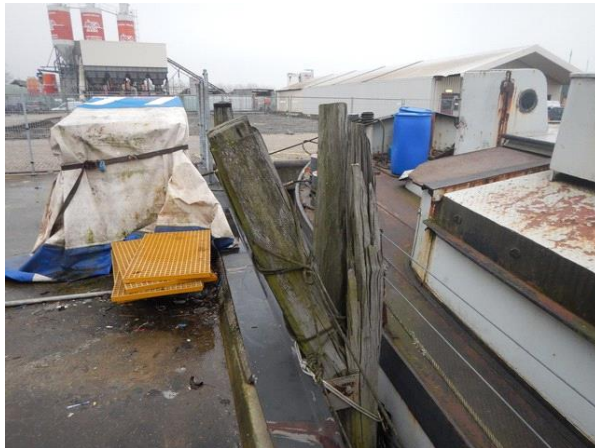
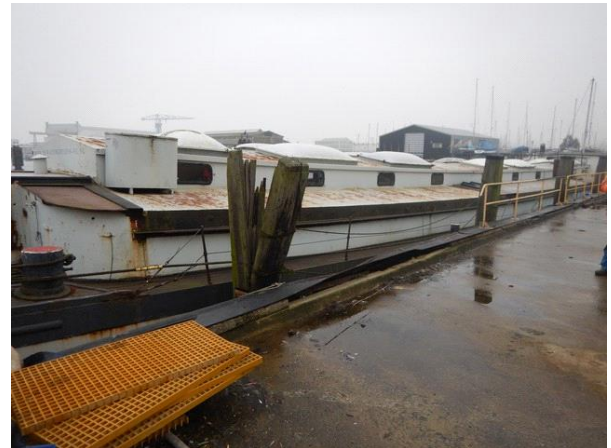
<i>Kunstwerk</i>	K7 Prins Hendrikweg 10		<i>Inspectiedatum</i>	8-2-2017		
			<i>Inspecteur(s)</i>	R. van Geest & M. van de Korput		
<i>Schadenummer</i>	8		<i>weersomstandigheden</i>	bewolkt, 3°C		
<i>Element</i>	Afmeervoorziening					
<i>Bouwdeel</i>	Meerpaal					
<i>Materiaal</i>	Hout					
<i>Gebrek</i>	Breuk					
<i>Omschrijving gebrek</i>	1 paal aan de voorzijde van de damwandconstructie is open gespleten en deels gebroken					
<i>Hoeveelheid</i>	1 paal over het bovenste deel van 2 m					
<i>Oorzaak</i>	Mechanische invloed					
<i>Risiconiveau</i>	beperkt					
<i>Conditie score NEN 2767</i>	<i>Belang</i>	E, ernstig gebrek	<i>Intensiteit</i>	II, gevorderd stadium	<i>Omvang [%]</i>	10
	<i>Type gebrek</i>	Conditioneel gebrek				
<i>Hersteladvies</i>	Vervangen					
<i>Urgentie</i>	Binnen 3-5 jaar					
<i>Aanvullende informatie</i>	Afmeting paal ca.300x300 mm.

<i>Maatregel</i>	<i>Stuks</i>	<i>Eenheid</i>	<i>Tarief (€)</i>	<i>Bedrag (€)</i>	
(deels) vervangen paal (oplengen)					
arbeid	48	manuur	50,00	2.400,00	
materiaal	1	post	500,00	500,00	
materieel	1	post	300,00	300,00	
Totaal	1	stuk		3.200,00	
<i>Werksoort</i>	<i>Klasse</i>	<i>Interval</i>	<i>Planjaar</i>	<i>Status</i>	<i>Niveau</i>
houtwerk	Correctief onderhoud		2020	onder voorbehoud	gevolgschade

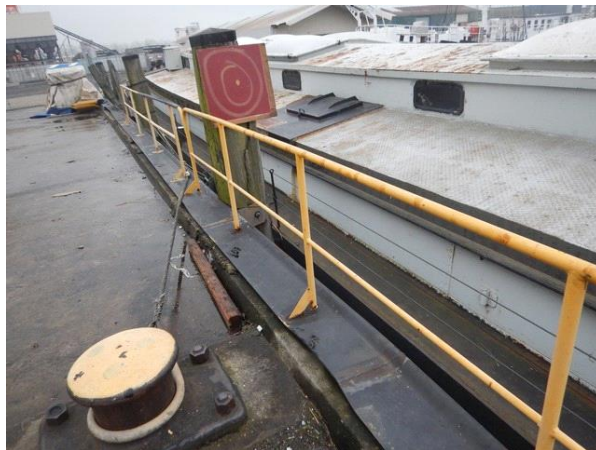
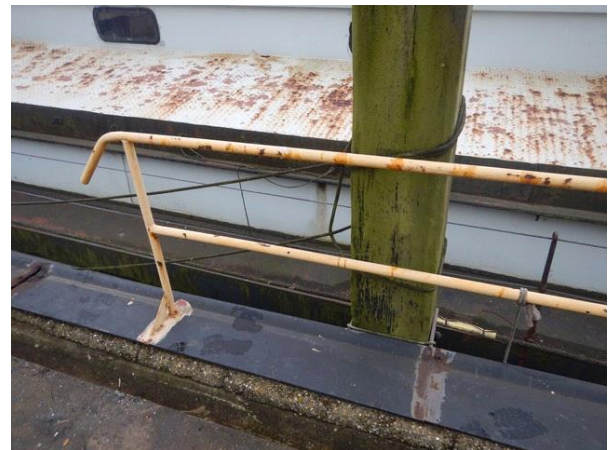
<i>Kunstwerk</i>	K7 Prins Hendrikweg 10		<i>Inspectiedatum</i>	8-2-2017		
			<i>Inspecteur(s)</i>	R. van Geest & M. van de Korput		
<i>Schadenummer</i>	9		<i>weersomstandigheden</i>	bewolkt, 3°C		
<i>Element</i>	Wandconstructie					
<i>Bouwdeel</i>	Leuning					
<i>Materiaal</i>	Staal					
<i>Gebrek</i>	Oppervlakteschade					
<i>Omschrijving gebrek</i>	Verspreid over de lengte van de aanwezige leuning, diverse kleine beschadigingen en corrosieplekken aanwezig.					
<i>Hoeveelheid</i>	Totale leuninglengte ca.39 m1					
<i>Oorzaak</i>	Natuurlijke aantasting					
<i>Risiconiveau</i>	beperkt					
<i>Conditie score NEN 2767</i>	<i>Belang</i>	S, serieus gebrek	<i>Intensiteit</i>	II, gevorderd stadium	<i>Omvang [%]</i>	5
	<i>Type gebrek</i>	Conditioneel gebrek				
<i>Hersteladvies</i>	Conserveren					
<i>Urgentie</i>	Binnen 3-5 jaar					
<i>Aanvullende informatie</i>

<i>Maatregel</i>	<i>Stuks</i>	<i>Eenheid</i>	<i>Tarief (€)</i>	<i>Bedrag (€)</i>	
stalen leuningwerk					
conservering bijwerken					
all-in	39	m1	55,00	2.145,00	
materiaal	0		0,00	0,00	
materieel	0	post	0,00	0,00	
Totaal	39	m1		2.145,00	
<i>Werksoort</i>	<i>Klasse</i>	<i>Interval</i>	<i>Planjaar</i>	<i>Status</i>	<i>Niveau</i>
schilderwerk	Cyclisch onderhoud	10	2020	onder voorbehoud	gevolgschade

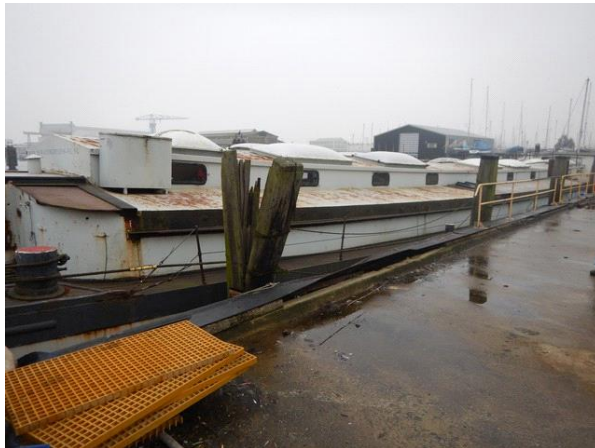
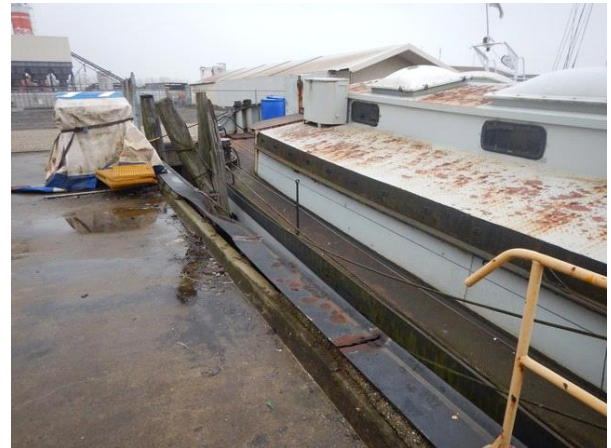
<i>Kunstwerk</i>	K7 Prins Hendrikweg 10		<i>Inspectiedatum</i>	8-2-2017		
			<i>Inspecteur(s)</i>	R. van Geest & M. van de Korput		
<i>Schadenummer</i>	10		<i>weersomstandigheden</i>	bewolkt, 3°C		
<i>Element</i>	Wandconstructie					
<i>Bouwdeel</i>	Sloof					
<i>Materiaal</i>	Staal					
<i>Gebrek</i>	Onderdeel, ontbreekt					
<i>Omschrijving gebrek</i>	Op de rand van de vloer (bovenzijde stalen sloof) ontbreekt (deels) een kerende leuning. De open ruimte is momenteel met een touw afgeschermd.					
<i>Hoeveelheid</i>	Over een totale lengte van ca. 11 m1					
<i>Oorzaak</i>	Onbekend					
<i>Risiconiveau</i>	verhoogd					
<i>Conditie score NEN 2767</i>	<i>Belang</i>	S, serieus gebrek	<i>Intensiteit</i>	III, eindstadium	<i>Omvang [%]</i>	20
	<i>Type gebrek</i>	Conditioneel gebrek				
<i>Hersteladvies</i>	Aanbrengen					
<i>Urgentie</i>	Binnen 0-2 jaar					
<i>Aanvullende informatie</i>

<i>Maatregel</i>	<i>Stuks</i>	<i>Eenheid</i>	<i>Tarief (€)</i>	<i>Bedrag (€)</i>	
stalen leuningen aanbrengen					
all-in	11	m1	200,00	2.200,00	
materiaal	0		0,00	0,00	
materieel	1	post	500,00	500,00	
Totaal	11	m1		2.700,00	
<i>Werksoort</i>	<i>Klasse</i>	<i>Interval</i>	<i>Planjaar</i>	<i>Status</i>	<i>Niveau</i>
staalwerk	Correctief onderhoud		2018	onder voorbehoud	veiligheid

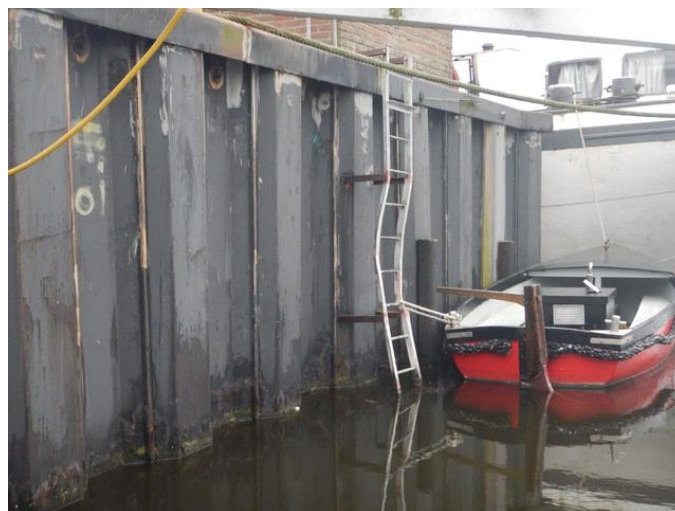
<i>Kunstwerk</i>	K7 Prins Hendrikweg 10		<i>Inspectiedatum</i>	8-2-2017		
			<i>Inspecteur(s)</i>	R. van Geest & M. van de Korput		
<i>Schadenummer</i>	12		<i>weersomstandigheden</i>	bewolkt, 3°C		
<i>Element</i>	Wandconstructie					
<i>Bouwdeel</i>	Ladder					
<i>Materiaal</i>	Staal					
<i>Gebrek</i>	Vervorming					
<i>Omschrijving gebrek</i>	De ladder aan de zijkant van de vloer is vervormd / verbogen.					
<i>Hoeveelheid</i>	1 ladder					
<i>Oorzaak</i>	Mechanische invloed					
<i>Risiconiveau</i>	beperkt					
<i>Conditie score NEN 2767</i>	<i>Belang</i>	E, ernstig gebrek	<i>Intensiteit</i>	II, gevorderd stadium	<i>Omvang [%]</i>	50
	<i>Type gebrek</i>	Conditioneel gebrek				
<i>Hersteladvies</i>	Vervangen					
<i>Urgentie</i>	Binnen 3-5 jaar					
<i>Aanvullende informatie</i>

<i>Maatregel</i>	<i>Stuks</i>	<i>Eenheid</i>	<i>Tarief (€)</i>	<i>Bedrag (€)</i>	
Vervangen drenkelingenladder					
all-in	4	m1	1.000,00	4.000,00	
materiaal	0		0,00	0,00	
materieel	0	post	0,00	0,00	
Totaal	4	m1		4.000,00	
<i>Werksoort</i>	<i>Klasse</i>	<i>Interval</i>	<i>Planjaar</i>	<i>Status</i>	<i>Niveau</i>
staalwerk	Correctief onderhoud		2020	onder voorbehoud	veiligheid

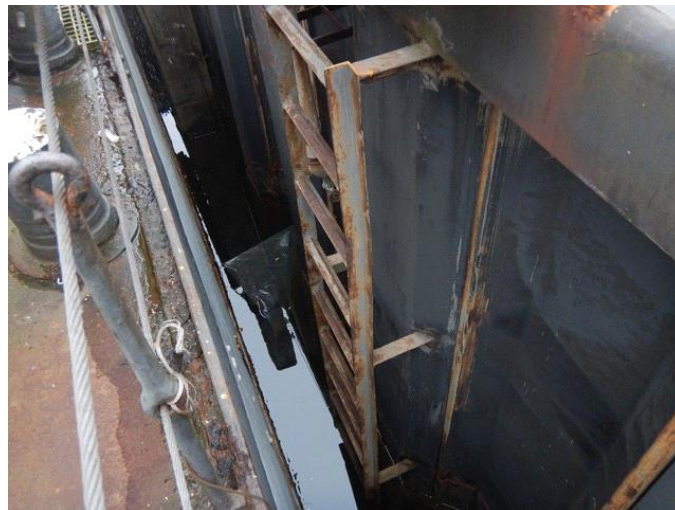
<i>Kunstwerk</i>	K7 Prins Hendrikweg 10		<i>Inspectiedatum</i>		8-2-2017	
			<i>Inspecteur(s)</i>		R. van Geest & M. van de Korput	
<i>Schadenummer</i>	13		<i>weersomstandigheden</i>		bewolkt, 3°C	
<i>Element</i>	Wandconstructie					
<i>Bouwdeel</i>	Ladder					
<i>Materiaal</i>	Staal					
<i>Gebrek</i>	Corrosie, uniform					
<i>Omschrijving gebrek</i>	De ladder aan de voorzijde van de damwand (aanlegzijde) vertoont corrosie, verspreid over oppervlak.					
<i>Hoeveelheid</i>	1 ladder					
<i>Oorzaak</i>	Natuurlijke aantasting					
<i>Risiconiveau</i>	beperkt					
<i>Conditie score NEN 2767</i>	<i>Belang</i>	S, serieus gebrek	<i>Intensiteit</i>	II, gevorderd stadium	<i>Omvang [%]</i>	30
	<i>Type gebrek</i>	Conditioneel gebrek				
<i>Hersteladvies</i>	Conserveren					
<i>Urgentie</i>	Binnen 3-5 jaar					
<i>Aanvullende informatie</i>

<i>Maatregel</i>	<i>Stuks</i>	<i>Eenheid</i>	<i>Tarief (€)</i>	<i>Bedrag (€)</i>	
Klein onderhoud conservering staalwerk	all-in	6	m2	390,00	
	materiaal	0		0,00	
	materieel	0	post	0,00	
	Totaal	6	m2	390,00	
<i>Werksoort</i>	<i>Klasse</i>	<i>Interval</i>	<i>Planjaar</i>	<i>Status</i>	<i>Niveau</i>
schilderwerk	Cyclisch onderhoud	10	2020	onder voorbehoud	gevolgschade

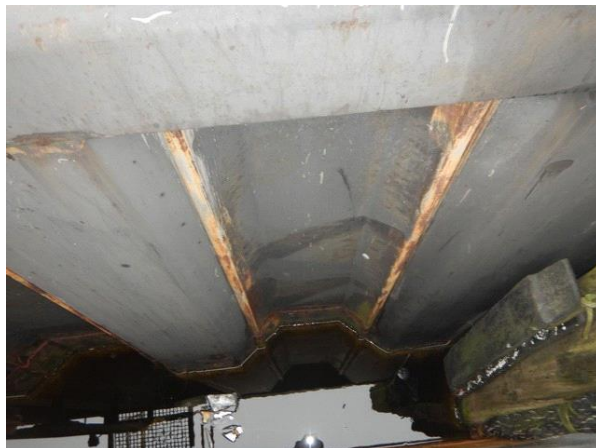
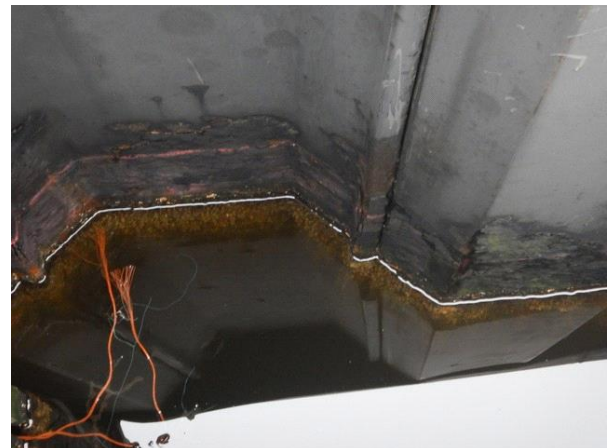
<i>Kunstwerk</i>	K7 Prins Hendrikweg 10		<i>Inspectiedatum</i>	8-2-2017		
			<i>Inspecteur(s)</i>	R. van Geest & M. van de Korput		
<i>Schadenummer</i>	15		<i>weersomstandigheden</i>	bewolkt, 3°C		
<i>Element</i>	Wandconstructie					
<i>Bouwdeel</i>	Damwand					
<i>Materiaal</i>	Staal					
<i>Gebrek</i>	Corrosie, uniform					
<i>Omschrijving gebrek</i>	Het staal vertoont lokaal oppervlaktecorrosie. Er is lichte materiaalafname aanwezig t.h.v. de waterlijn (roestschollen met dikte tot ca.5 mm).					
<i>Hoeveelheid</i>	Verspreid over het gehele oppervlak, met name ter hoogte van de waterlijn					
<i>Oorzaak</i>	Natuurlijke aantasting					
<i>Risiconiveau</i>	beperkt					
<i>Conditie score NEN 2767</i>	<i>Belang</i>	S, serieus gebrek	<i>Intensiteit</i>	II, gevorderd stadium	<i>Omvang [%]</i>	10
	<i>Type gebrek</i>	Conditioneel gebrek				
<i>Hersteladvies</i>	Geen actie					
<i>Urgentie</i>	Binnen 3-5 jaar

<i>Maatregel</i>	<i>Stuks</i>	<i>Eenheid</i>	<i>Tarief (€)</i>	<i>Bedrag (€)</i>	
aandachtspunt bij volgende inspecties	arbeid	0	0,00	0,00	
	materiaal	0	0,00	0,00	
		0	post	0,00	
	Totaal	0		0,00	
<i>Werksoort</i>	<i>Klasse</i>	<i>Interval</i>	<i>Planjaar</i>	<i>Status</i>	<i>Niveau</i>
advisering	Niet van toepassing		2022	actueel	gevolgschade

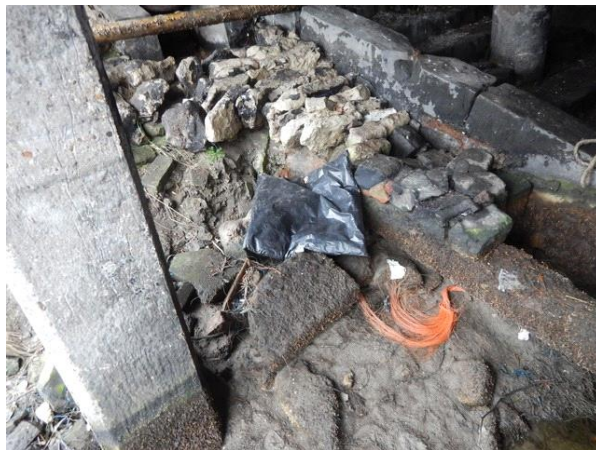
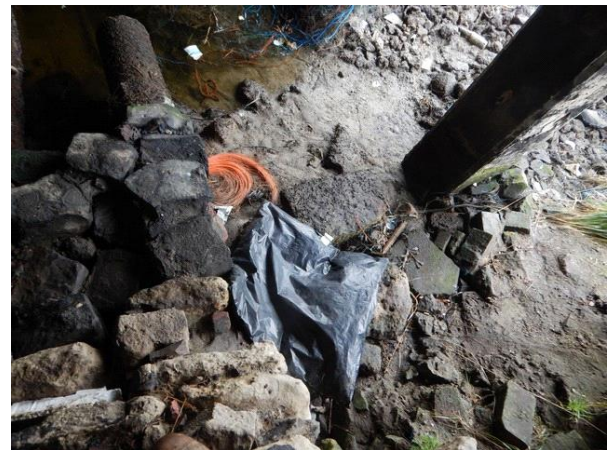
<i>Kunstwerk</i>	K7 Prins Hendrikweg 10		<i>Inspectiedatum</i>	8-2-2017		
			<i>Inspecteur(s)</i>	R. van Geest & M. van de Korput		
<i>Schadenummer</i>	16		<i>weersomstandigheden</i>	bewolkt, 3°C		
<i>Element</i>	Oeverbescherming					
<i>Bouwdeel</i>	Elementenverharding					
<i>Materiaal</i>	Steen					
<i>Gebrek</i>	Onderdeel, ontbreekt					
<i>Omschrijving gebrek</i>	Op de kade, onder het rijdek, ontbreekt plaatselijk zetsteen					
<i>Hoeveelheid</i>	Ongeveer 6 m2 afwezig					
<i>Oorzaak</i>	Onbekend					
<i>Risiconiveau</i>	beperkt					
<i>Conditie score NEN 2767</i>	<i>Belang</i>	S, serieus gebrek	<i>Intensiteit</i>	II, gevorderd stadium	<i>Omvang [%]</i>	10
	<i>Type gebrek</i>	Conditioneel gebrek				
<i>Hersteladvies</i>	Geen actie					
<i>Urgentie</i>	Binnen 3-5 jaar					
<i>Aanvullende informatie</i>	Aandachtspunt volgende inspectie

<i>Maatregel</i>	<i>Stuks</i>	<i>Eenheid</i>	<i>Tarief (€)</i>	<i>Bedrag (€)</i>	
aandachtspunt bij volgende inspecties					
arbeid	0	uur	0,00	0,00	
materiaal	0		0,00	0,00	
materieel	0	post	0,00	0,00	
Totaal	0				
<i>Werksoort</i>	<i>Klasse</i>	<i>Interval</i>	<i>Planjaar</i>	<i>Status</i>	<i>Niveau</i>
advisering	Niet van toepassing		2022	actueel	gevolgschade

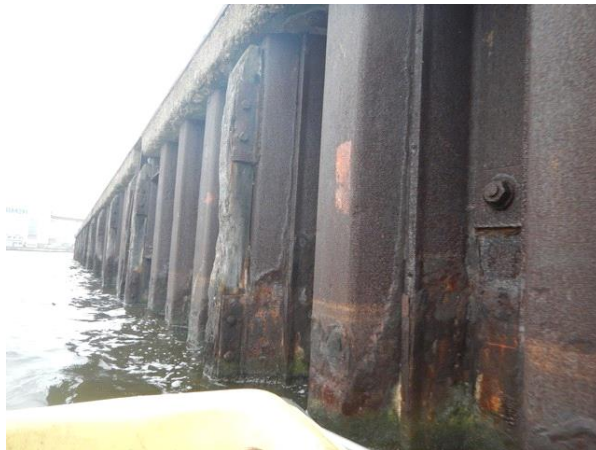
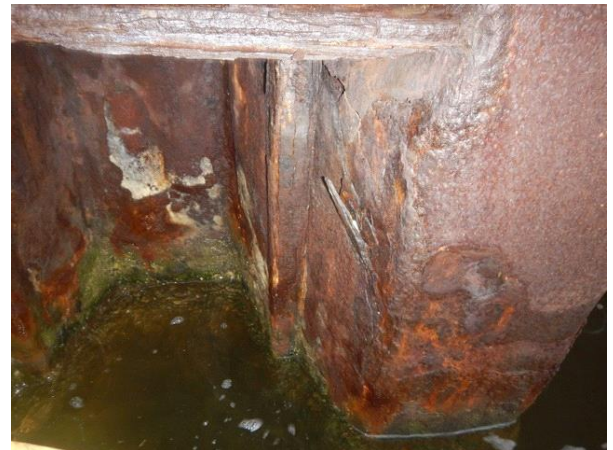
<i>Kunstwerk</i>	K11 Kanaal door Walcheren kade VI		<i>Inspectiedatum</i>	7-2-2017		
			<i>Inspecteur(s)</i>	R. van Geest & M. van de Korput		
<i>Schadenummer</i>	1		<i>weersomstandigheden</i>	regen, 6°C		
<i>Element</i>	Kerende constructie					
<i>Bouwdeel</i>	Damwand					
<i>Materiaal</i>	Staal					
<i>Gebreik</i>	Corrosie, uniform					
<i>Omschrijving gebrek</i>	De damwand is over het gehele oppervlak matig geroest. Ter hoogte van de windwaterlijn zwaar geroest met materiaalafname (lokaal tot 50% van de dikte)					
<i>Hoeveelheid</i>	Volledige oppervlak, met name t.h.v. waterlijn materiaalafname / roestschollen					
<i>Oorzaak</i>	Natuurlijke aantasting					
<i>Risiconiveau</i>	verhoogd					
<i>Conditie score NEN 2767</i>	<i>Belang</i>	S, serieus gebrek	<i>Intensiteit</i>	II, gevorderd stadium	<i>Omvang [%]</i>	100
	<i>Type gebrek</i>	Conditioneel gebrek				
<i>Hersteladvies</i>	Constructie of omstandigheden wijzigen

<i>Urgentie</i>	Binnen 3-5 jaar					
<i>Aanvullende informatie</i>	Vanaf de waterlijn tot een hoogte van ca.1 m zijn er roestschollen met een dikte van ca.15 mm aanwezig. Opmerking: Het gehele object wordt gesloopt en vervangen door een oeverconstructie.

<i>Maatregel</i>	<i>Stuks</i>	<i>Eenheid</i>	<i>Tarief (€)</i>	<i>Bedrag (€)</i>	
Sloop object en vervangen door oeverconstructie	all-in	1	post	270.000,00	
	materiaal	0	post	0,00	
		0	post	0,00	
	Totaal	1	post	270.000,00	
<i>Werksoort</i> diversen	<i>Klasse</i> Renovatie / vervangen	<i>Interval</i>	<i>Planjaar</i> 2021	<i>Status</i> actueel	<i>Niveau</i> gevolgschade

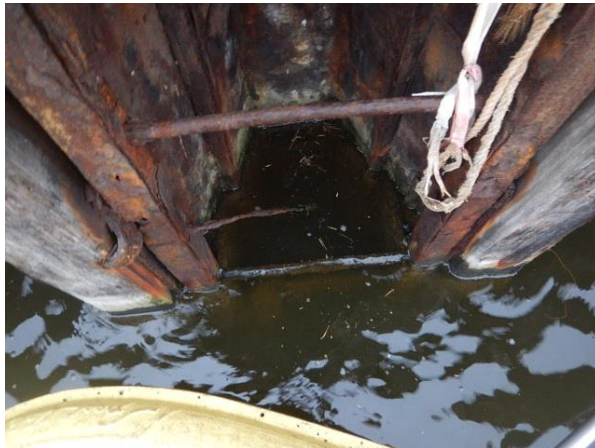
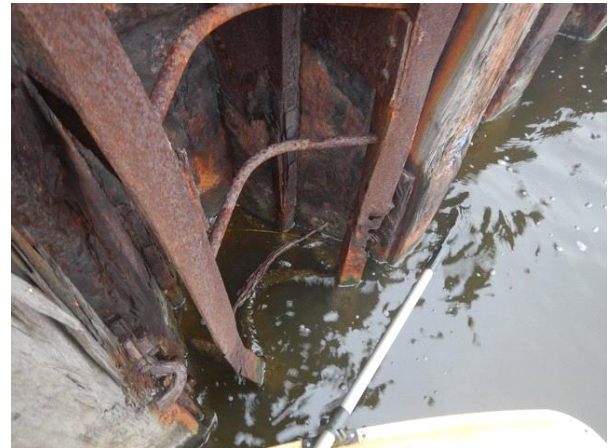
<i>Kunstwerk</i>	K11 Kanaal door Walcheren kade VI	<i>Inspectiedatum</i>		7-2-2017		
		<i>Inspecteur(s)</i>		R. van Geest & M. van de Korput		
<i>Schadenummer</i>	2	<i>weersomstandigheden</i>		regen, 6°C		
<i>Element</i>	Kerende constructie					
<i>Bouwdeel</i>	Ladder					
<i>Materiaal</i>	Staal					
<i>Gebrek</i>	Corrosie, uniform					
<i>Omschrijving gebrek</i>	Alle aanwezige ladders zijn zwaar geroest (met 100% mat.afname) en vervormd t.g.v. aanvaring(en)					
<i>Hoeveelheid</i>	Totaal 11 ladders (ca. 3,6 m1 / stuk)					
<i>Oorzaak</i>	Natuurlijke aantasting					
<i>Risiconiveau</i>	verhoogd					
<i>Conditie score NEN 2767</i>	<i>Belang</i>	S, serieus gebrek	<i>Intensiteit</i>	III, eindstadium	<i>Omvang [%]</i>	100
	<i>Type gebrek</i>	Conditioneel gebrek				
<i>Hersteladvies</i>	Vervangen					
<i>Urgentie</i>	Binnen 0-2 jaar					
<i>Aanvullende informatie</i>	Advies: uit het oogpunt van de (persoons)veiligheid wordt geadviseerd enkele ladders te vervangen. I.v.m geplande vervanging uitgangspunt 6 stuks verdeeld over de lengte. Opmerking: Het gehele object wordt gesloopt (2021) en vervangen door een oeverconstructie (kosten bij schade 1).

<i>Maatregel</i>	<i>Stuks</i>	<i>Eenheid</i>	<i>Tarief (€)</i>	<i>Bedrag (€)</i>	
Vervangen drenkelingenladder					
all-in	21	m1	1.000,00	21.000,00	
materiaal	0		0,00	0,00	
materieel	0	post	0,00	0,00	
Totaal	6	stuk		21.000,00	
<i>Werksoort</i>	<i>Klasse</i>	<i>Interval</i>	<i>Planjaar</i>	<i>Status</i>	<i>Niveau</i>
staalwerk	Correctief onderhoud		2017	actueel	veiligheid
